Gällaryds kyrka

Antikvarisk medverkan i samband med
invändig bättringsmålning.

*Gällaryds socken i Jönköpings kommun,
Jönköpings län, Växjö stift*

Fotobilaga Slutbesiktningen 2014-09-22

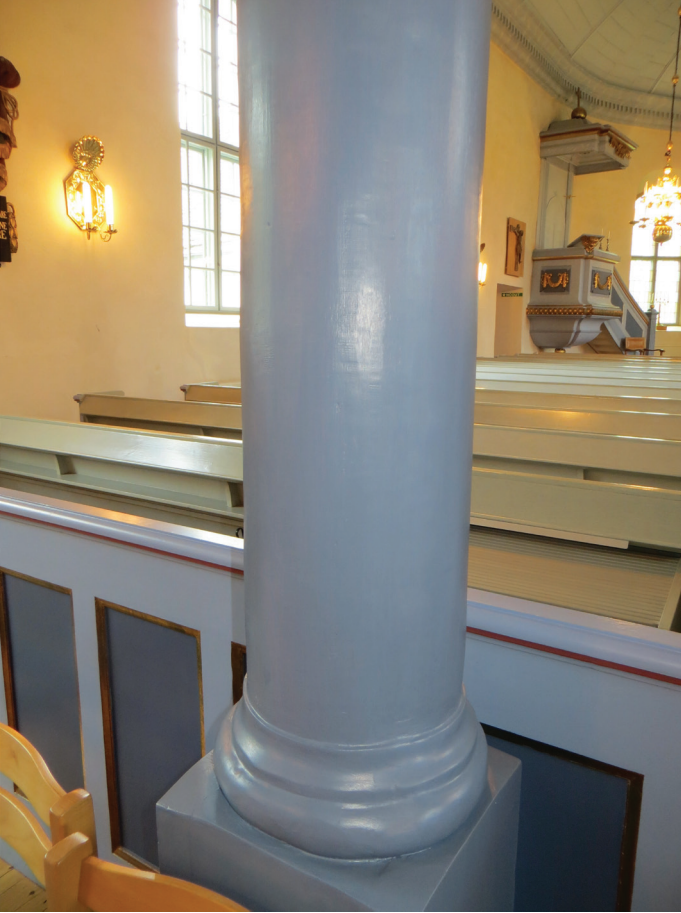
På kolonnerna under läktaren spjälkade färgen kraftigt. Därför avlägsnades underliggande spackelskikt helt före ommålning. Generellt sett övergick man till linoljefärg på de ställen där hel ommålning utfördes.

Period/år	Arkitekt	Entreprenör/Hantverkare	Byggherre
Sommaren 2014	-	Dekorationsmålare Tommy Spjuth, Bor	Voxtorps kyrkliga samfällighet
Berörd byggnadsdel	Tillstånd före renovering	Vidtagna åtgärder (med angivande av material, metoder, avvikelser från program)	
Läktarens kolonner (förutom kapitäl)	Mörkblå oljefärg på oljespackel.	De yttre färgskikten och spackelskiktet, från 1944-45, skrapades ned. Kolonnerna hade vid detta tillfälle breddats med vertikala träkilar. Kantigheter i ytan slipades ned och ojämnheter i underliggande färgskikt spacklades med linoljespackel. Hela ytan målades med linoljefärg i tre strykningar. Befintlig blå kulör bröts fram på plats med kobolt och bensvart.

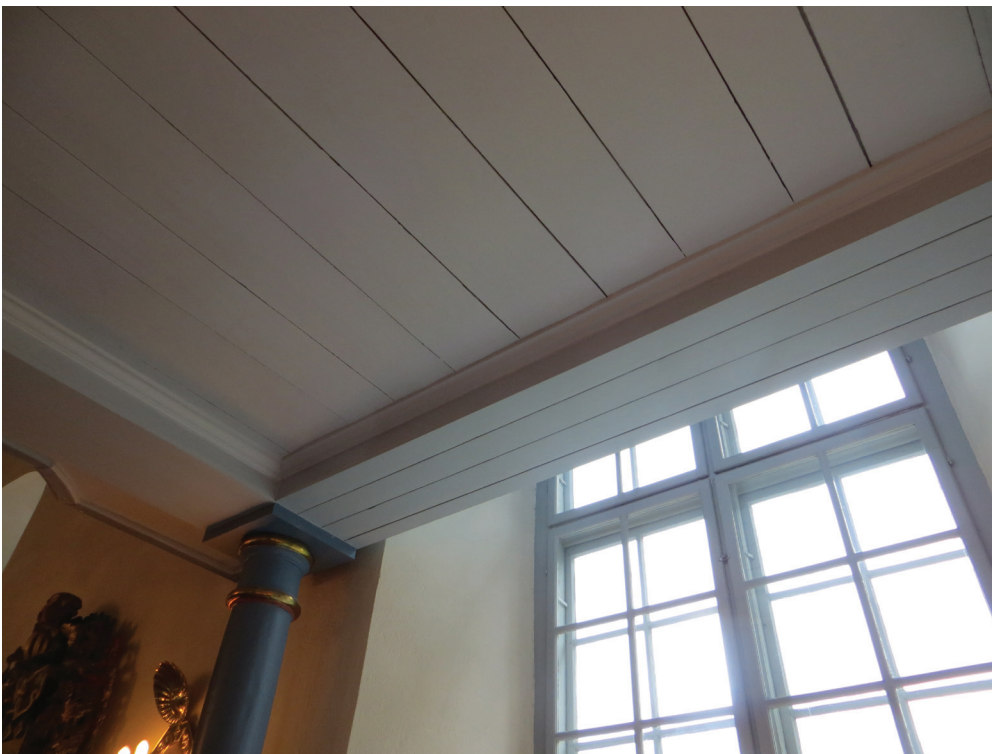
I brädtaket under läktaren hade spacklet i springorna bitvis lyft färgskiktet. För att komma till rätta med problemet avlägsnades allt spackel i springorna i de partier där ommålning utfördes.

Tak under läktaren	Ljusgrå oljefärg på oljespackel. Springorna mellan brädorna var igenfyllda med oljespackel.	Yttre färgskikt och all oljespackel avlägsnades. Slipning och lokal spackling av ojämnheter i äldre färgskikt. Ommålning med linoljefärg i tre strykningar i befintlig kulör.
Läktarbröstning		Bättringsmålning med alkydoljefärg i befintlig kulör.
Bänkinredningens skärmar	Ljusblått ramverk med mörkblå fyllningar i oljefärg.	De främre skärmarna målades om i sin helhet (utom de bronserade fyllnadslisterna), medan endast fyllningarna målades om på de bakre skärmarna. Överliggaren målades om i sin helhet.
Bänkr yoggar och sitsar	Ljusgrå oljelasyr med alkydoljefernissa som gulnat.	Skrapning av spjälkande färg, slipning, spackling med linoljespackel. Målning med linoljefärg i tre strykningar i förutvarande kulör.
Bänkr yoggar och sitsar	Ljusgrå oljelasyr med alkydoljefernissa som gulnat.	All färg och spackel avlägsnades på bänksitsarna. Ny bredspackling gjordes med latexbaserat spackel. Ommålning med linoljelasyr i förutvarande kulör frambruten med kobolt och svart. Ytan ströks därefter med alkydoljefernissa. Psalmbokshyllor och ryggar bättringsmålades endast.

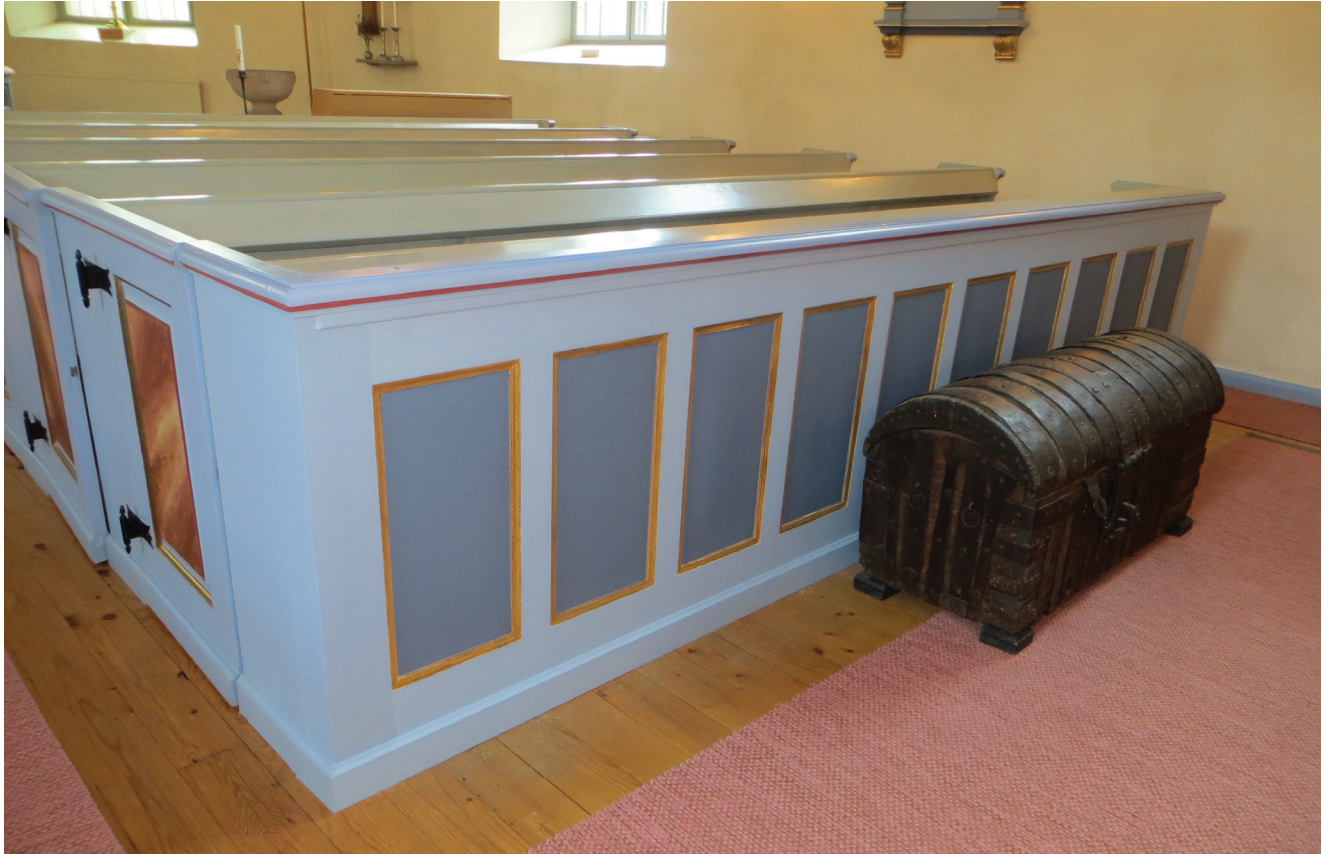
De främre bänkfronterna målades om i sin helhet, undantaget de bronserade fyllnadslisterna, medan endast spegelfyllningarna målades på de bakre fronterna.

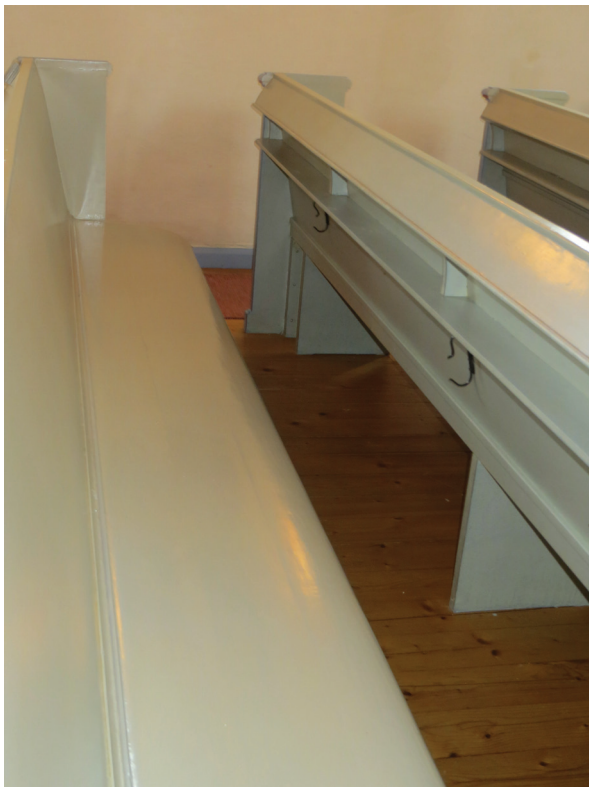
I bänkkvarteren målades bänksitsarna om i sin helhet. Underliggande bredspackling ersattes med en ny av latexbaserat spackel. Detta är ett mer elastiskt spackel med mindre benägenhet att spjälka. Psalmbokshyllor och ryggar bättringsmålades. Linoljelasyr bröts fram som kulörmässigt överensstämmer med den befintliga färgen. Bänkarna skyddsbehandlades med alkydoljefernissa.

Enligt länsstyrelsens meddelande skulle material och metoder väljas som var lämpliga med hänsyn till kyrkans kulturhistoriska värde. I första hand har traditionella och i kyrkorummet förekommande material använts. På bänksitsarna valdes latexspackel med hänsyn till att omfattande spjälkning förekom orsakad av bänkvärmarna. Detta spackel förmodas klara de hygroskopiska rörelserna bättre. I bräddtaget under läktaren avlägsnades nu oljespacklet i springorna helt. Detta ger taket ett mindre slätt uttryck. Problemet med att spacklet lyfter färgen är dock generellt och bedöms som svårt att komma till rätta med vilket kan motivera förändringen.

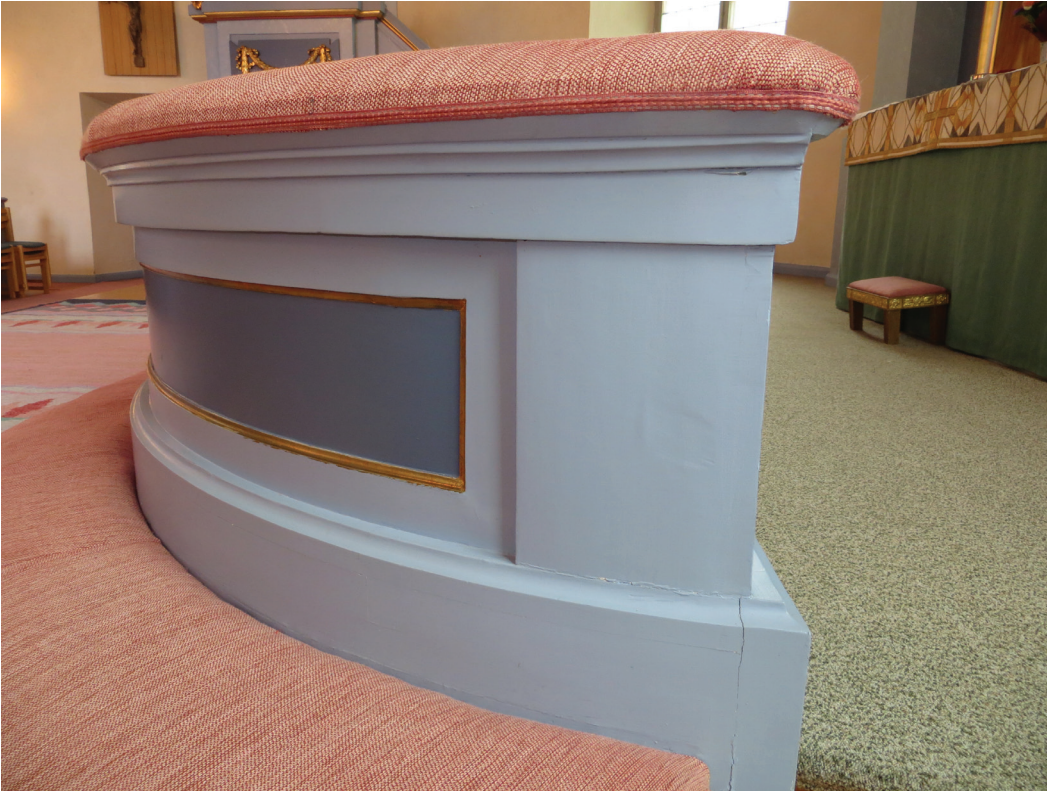
Altarringen bättringsmålades med alkydoljefärg.

Altarringen	Ljusblått ramverk med mörkblå fyllningar i alkydoljefärg.	Spackling och bättringsmålning med alkydoljefärg.
Dörrar mot sakristian och vapenhuset (endast sida mot kyrkorum)	Ljusblått ramverk med gråblå fyllningar i oljefärg.	Skrapning av spjälkande färg, slipning, spackling med linoljespackel. Målning med linoljefärg i tre strykningar i förutvarande kulör.
Fönsterbänkar och nisch i dörröppning mot sakristian.	Puts målad med oljefärg bruten i vitgul kulör.	Ommålad med linoljefärg i befintlig kulör frambruten med guldockra och vitt.

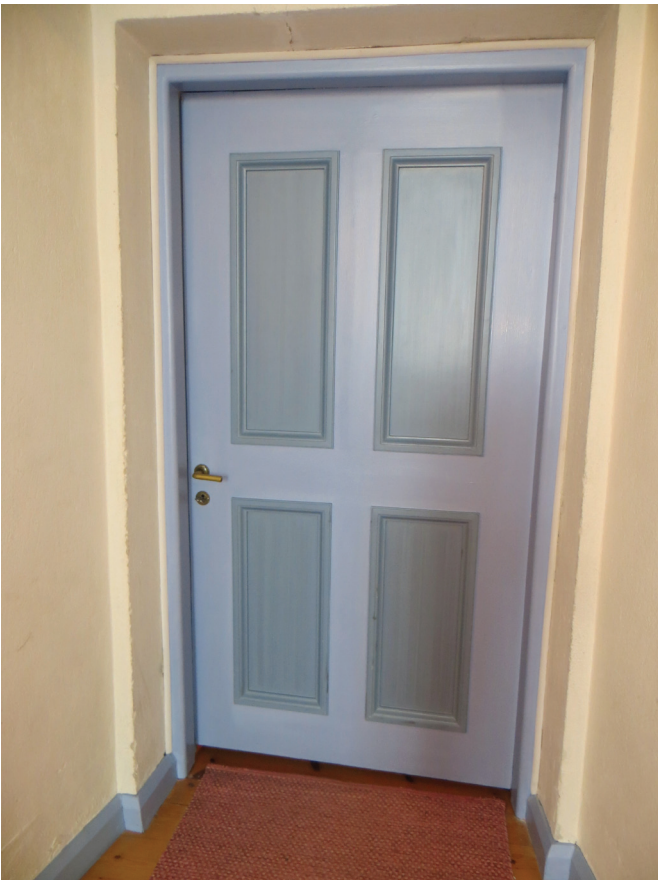
Dörrarna mot sakristian och vapenhuset målades om i sin helhet på insidan.
