# Tranås stadshus

Antikvarisk medverkan i samband med  
ombyggnader i källarvåningen

*Tranås stad i Tranås kommun,  
Jönköpings län*

Byggnadsvårdsrapport 2014:44  
JÖNKÖPINGS LÄNS MUSEUM

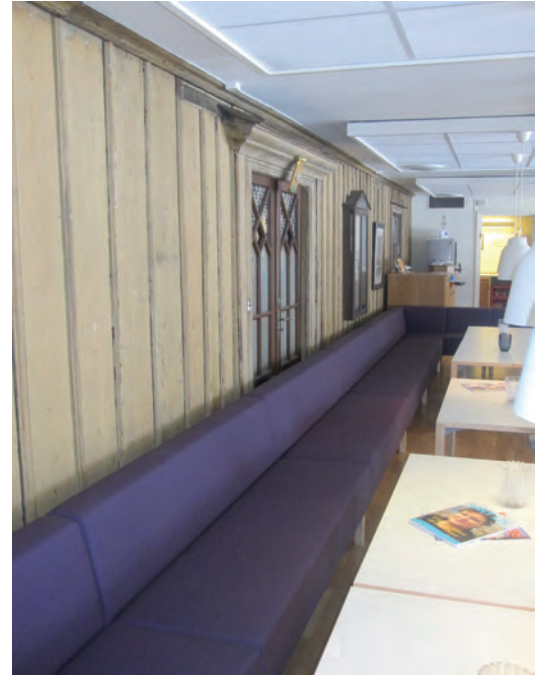
Översikt över kafeterian inför arbetena.

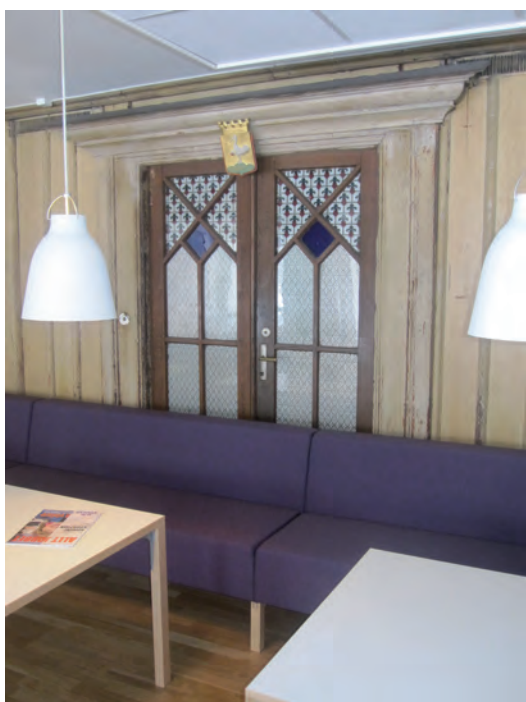
Ovan: Väggen med den gamla stadshusfasaden och dess dörrar doldes delvis av möbleringen.

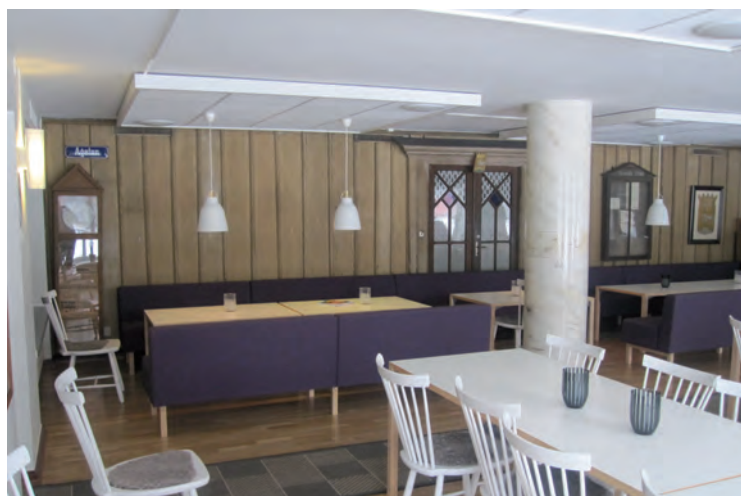
Till höger: Kafeterian inför arbetena. Lägg märke till takets ljudabsorbenter som finns i rektangulära öar.

Taket försågs med nya ljudabsorbenter av liknande slag som tidigare. Skillnaden var emellertid att man nu inte lämnade puts-taket synligt kring kolonnerna. Däremot lämnades taket närmast väggarna fritt, i särskilt hög grad utefter ytterväggen. Detta innebar att innertaket upplevs jämnare och inte bestående av kvadratiska fält av akustikplattor, som tidigare. Den praktiska funktionen med dämpat ljud i lokalen upplevdes av brukarna som påtagligt bättre efter åtgärderna.

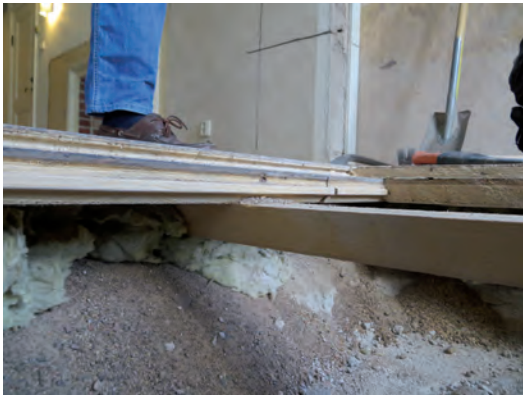
Ovan: Detalj av det ursprungliga parkettgolvet konstruktion och underliggande sandbädd. Isoleringen som skymtar tillhör inte konstruktionen utan har lagts dit vid fototillfället.

Det befintliga lamellparkettgolvet revs och det visade sig då att det underst låg ett ekparkettgolv. Denna ursprungliga ekparkett består av parkettsektioner med en stavlimmad stomme. På dess undersida finns ett fanér. På ovansidan av stommen finns först ett fanér och däröver slitytan av ek limmad i ett stavmönster. Detta parkettgolv låg direkt på en sandbädd förutom glest placerade trekantslister som stöd. Inga fuktproblem tycktes förekomma.

Man valde att behålla originalgolvet orört och ovanpå detta lade man linoleummattan (FORBO Marmoleum/3234 Forest ground).

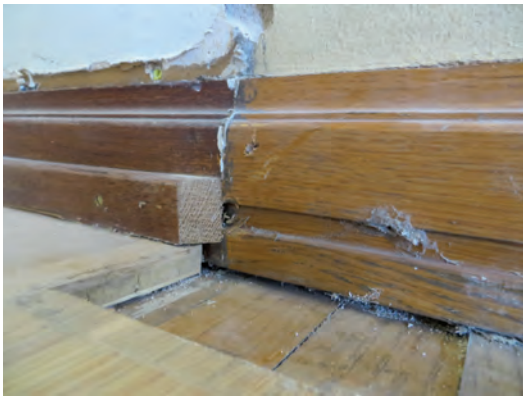
Nedan: Detalj av den ursprungliga golvlisten. Till höger dess ursprungliga kulör med opigmenterad färg, till vänster sedan den betsats eller försetts med pigmenterad färg samt en sekundär golvlist.

Framför den återupptäckta spisen (se nedan) fanns det ett spisplan av slipad kalksten. Detta rengjordes och bevarades intakt. När det nya linoleumgolv lades kom både linoleummattan och spisplanet i samma nivå. Golvbytet medförde således en liten sänkning av golvnivån. Detta medförde också att en större del av den ursprungliga golvlisten blev synlig. Mellan linoleummattan och golvlisten spikades en liten rektangulär stav, som tidigare funnits där då lamellparkettgolvet fanns.

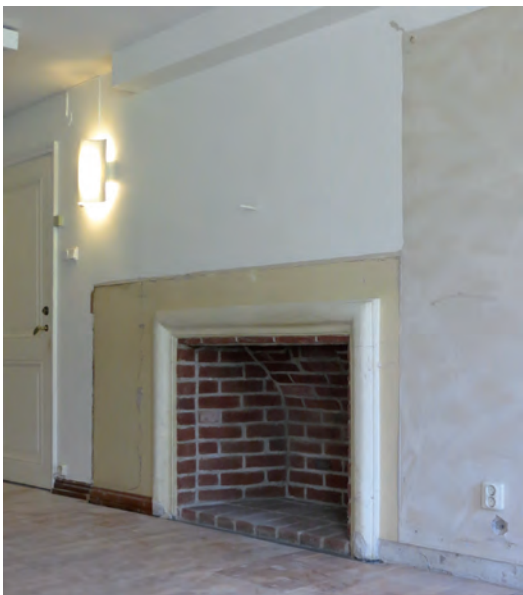
Den återupptäckta öppna spisen.

Väggen med det gamla stadshusets fasadpanel, ytterväggen och den nordvästra gavelväggen tänktes lämnas utan åtgärd. Vid rivning av skåpsinredningen frilades en ursprunglig öppen spis. Spisen bestod av en rektangulär öppning omramad av en profilering i putsen. Invändigt var spisen klädd med röda tegelstenar. Över spisen fanns resterna av ett spjällvred.

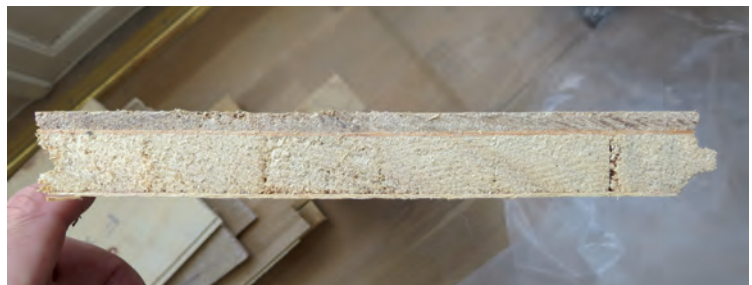
Detalj av genomskärningen av det ursprungliga parkettgolvet.

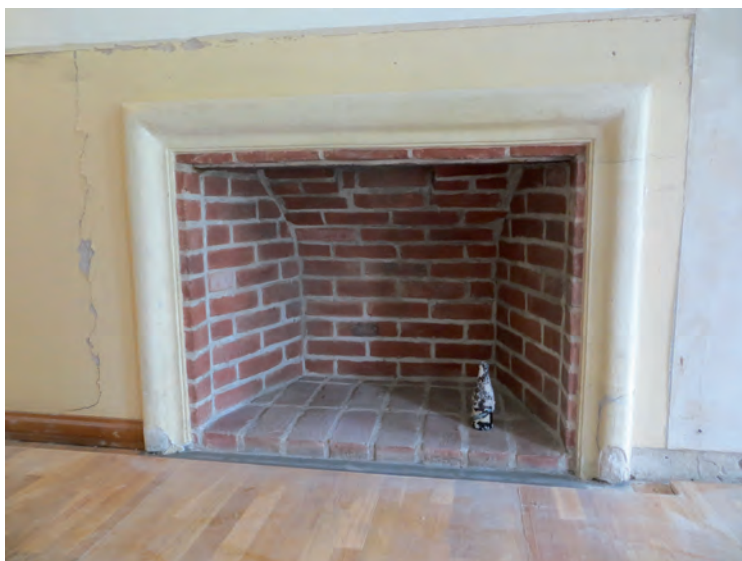
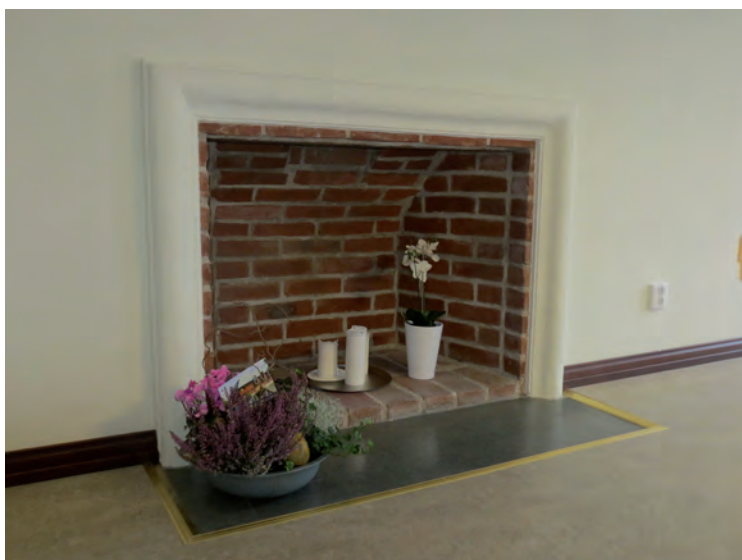
Väggen invid spisen var målad flera gånger, men den ursprungliga färgen var penselstruken kalkfärg eller möjligen emulsionsfärg i ljusbeige kulör. När stadshuset uppfördes anlätade man konstnären och professorn Hilding Linnqvist som expert beträffande färgsättningen. Det är därför troligt att Linnqvist valt denna kulör. Kulö-

Ovan: Spisen inför restaurering.  
Nedan: Spisen efter restaurering.

Vid ommålningen av väggen bedömde man att det varierande underlaget inte var lämpligt för kalkavfärgning. I stället målades väggen med emulsionsfärg i den ursprungliga kulören (NCS S 0505-G80Y). Även spisomfattningen fick denna behandling och penselströks. Ett par nydragna utanpåliggande elkanaler målades in i väggfärgen. Vidare dokumenterades den kulör som fanns strax ovanpå den ursprungliga (NCS S 1010-Y20R). Denna färg hade dock aldrig målats på den profilerade spisomfattningen. Vidare var denna färg rollad.

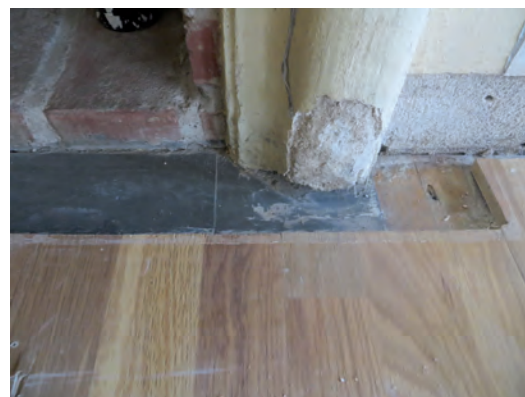
Ovan: Detalj som visar dels putsskador på den profilerade spisomfattningen, dels nivåskillnaden mellan kalkstensplattorna framför spisen och det sekundära ekparkettgolvet.

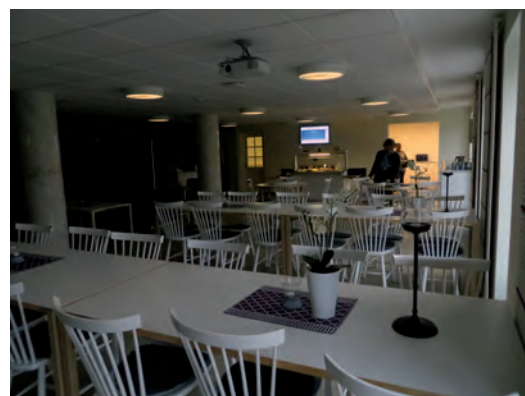
Nedan: Kafeterian efter åtgärder. Lägg märke till att taket ser jämnare ut nu vid en jämförelse med de tidigare akustikplattorna som täckte mindre, rektangulära områden.

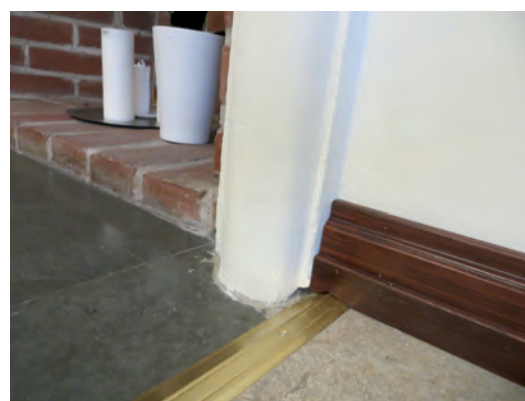
Detalj av spisens anslutning till golvet efter arbetena.

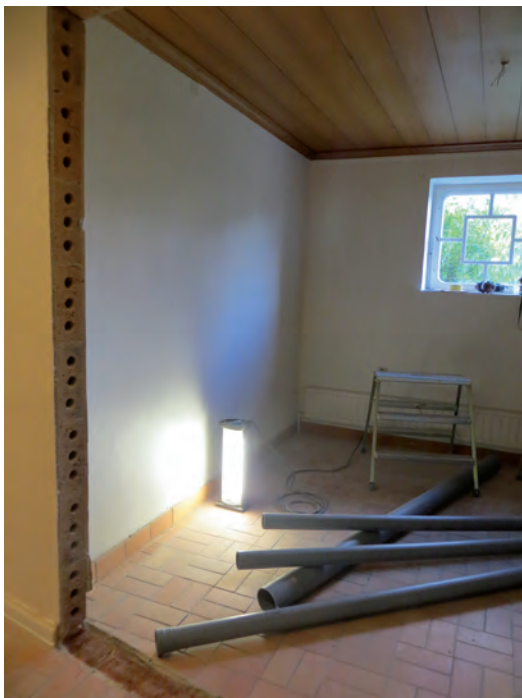
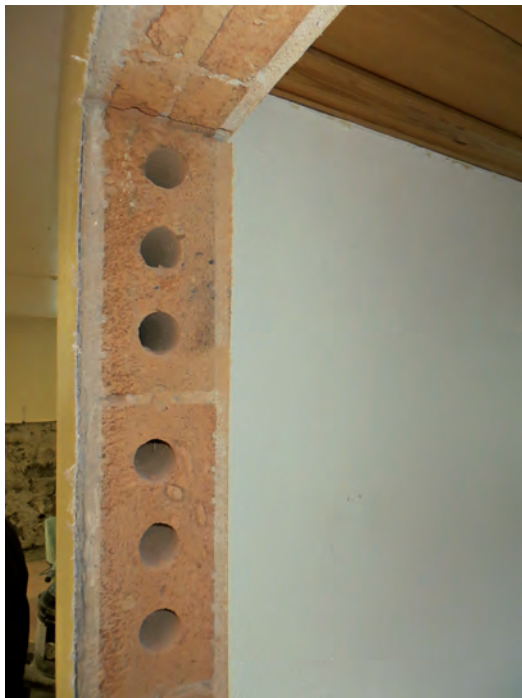
Ovan: Öppningen mot korridoren vidgas.  
Nedan: Mellanväggar som inte var gjutna bestod av håltegel.

Väggarna målades som kafeterians. Väggen mot korridoren vidgades. Denna vidgning medförde att golvet fick kompletteras med klinkerplattor. Vid ingreppen i väggen visade det sig att väggen består av stående tegelstenar med hålrum.

Inför arbetena fanns det en blockerad, glasad dörr mot konferensrummet. Denna dörr togs bort och i stället sågades väggen upp något för att skapa bättre kommunikation mellan kafeterian och detta rum som nu skulle bli diskavlämning m.m. Ursprungligen planerade man för en kraftig breddning, men denna minskades ner något av konstruktiva skäl. Den nya öppningen markerades inte med foder eller lister.

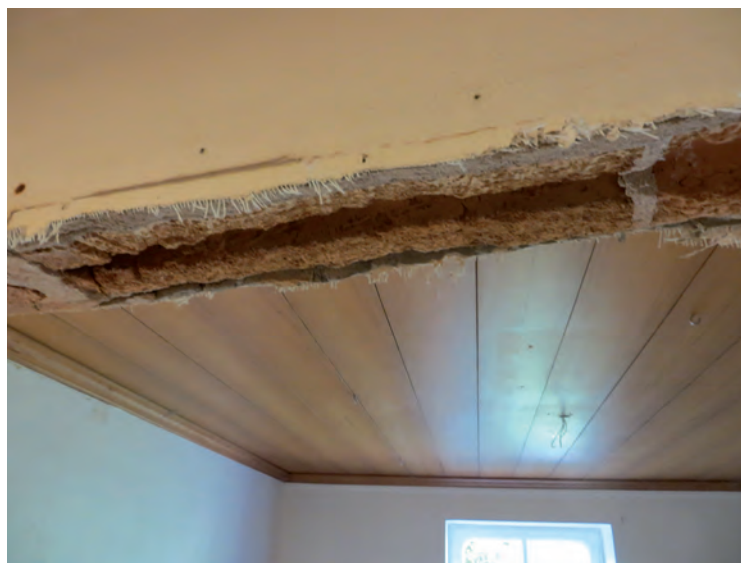
Till höger: Detalj av konferensrummets innertak.

I det ursprungliga konferensrummet skulle diskavlämning ordnas. Golvet bibehölls intakt. Även taket, som med viss tvekan bedömts vara ursprungligt, bevarades men doldes av nya akustikplattor med integrerad belysning.

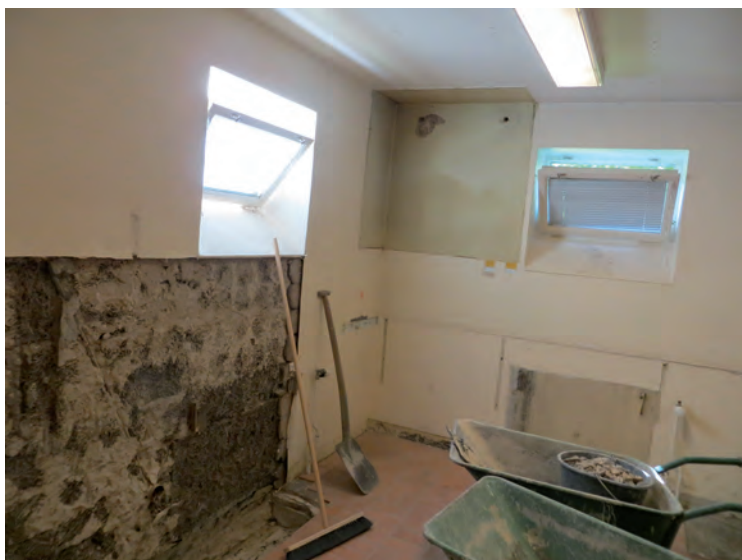
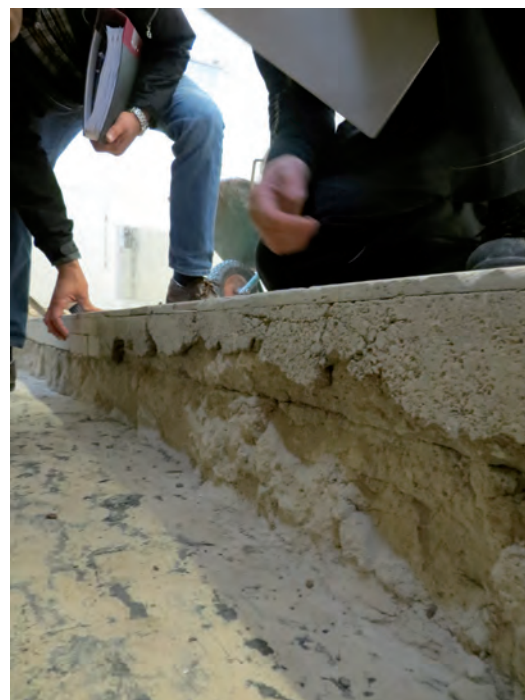
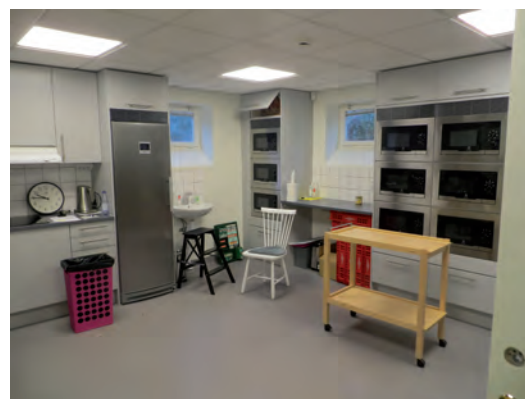
Väggarna behövde rengöras och rensas från olika skikt. Det visade sig att väggarna bestod av betongsten belagd med cementfiberplattor, borttagna kakelplattor och glasfiberväv. Detta revs till fast underlag som sedan putsades och försågs med vitt, kvadratisk kakel.

Ovan: Det tidigare kopieringsrummets golvkonstruktion.  
Till vänster: Rivning av väggbeklädnader.  
Nedan: Det nyinredda köket.

Det ursprungliga kopieringsrummet skulle inredas för kök. Eftersom detta rum inte skyddades av byggnadsminnets rumsskydd, utan endast av stomskyddet lades inga särskilda antikvariska aspekter på åtgärderna. Från början var avsikten att det sekundära klinkergolvet skulle bevaras, men eftersom det behövdes en golvbrunn valde man i stället att belägga golvet med Acrydur - en halksäker tät golvbeläggning.
