# Lekeryds kyrka

Antikvarisk medverkan i samband med  
fasadrestaurering

*Lekeryds socken i Jönköpings kommun,  
Jönköpings län, Växjö stift*

Byggnadsvårdsrapport 2014:46  
JÖNKÖPINGS LÄNS MUSEUM

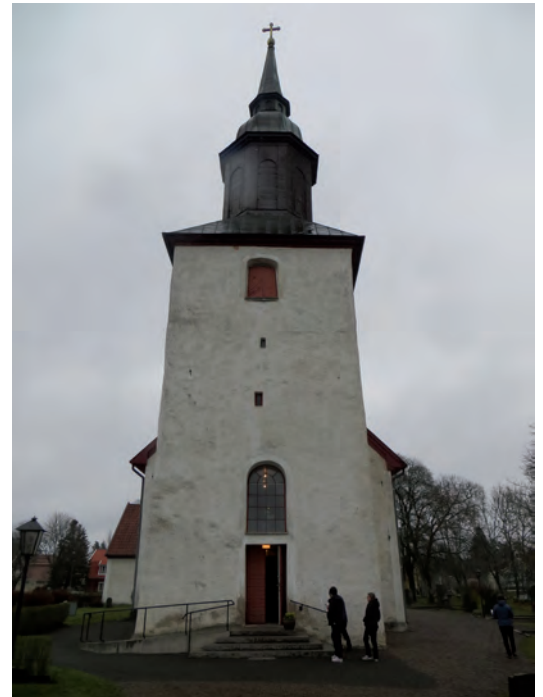
Ovan: Tornets västra fasad innan arbetenas start.  
Nedan: Ritning på tornet vid ombyggnaden 1877-78. Ritningen följdes inte i alla avseenden.

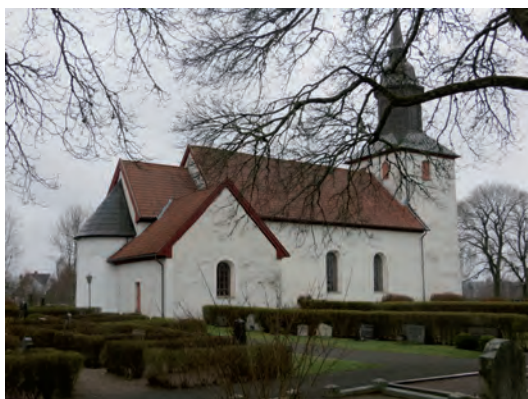
Ovan: Kyrkan sedd från nordost inför arbetena.  
Nedan: Detalj av tornet. Till vänster om ljudluckan som vetter mot långhuset påträffades dekorationsmålningen med en krona.

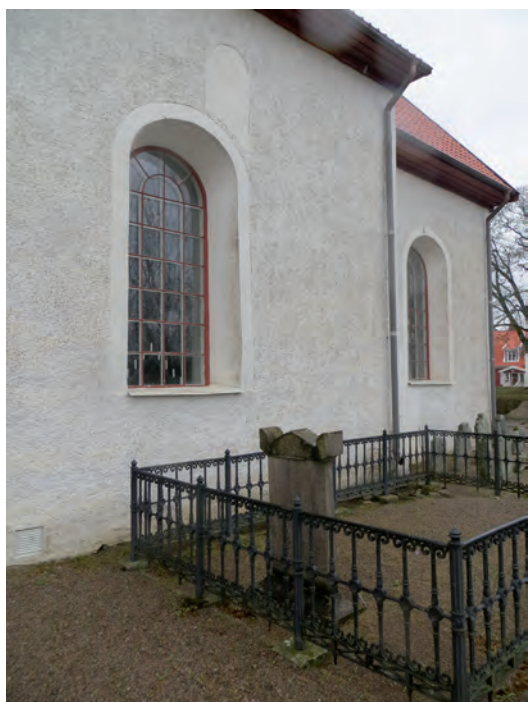
Ovan: Parti av långhusets och korets södra fasad med markering i putsen av medeltida fönster.  
Till höger: Kyrkans norra fasad med puttskador.

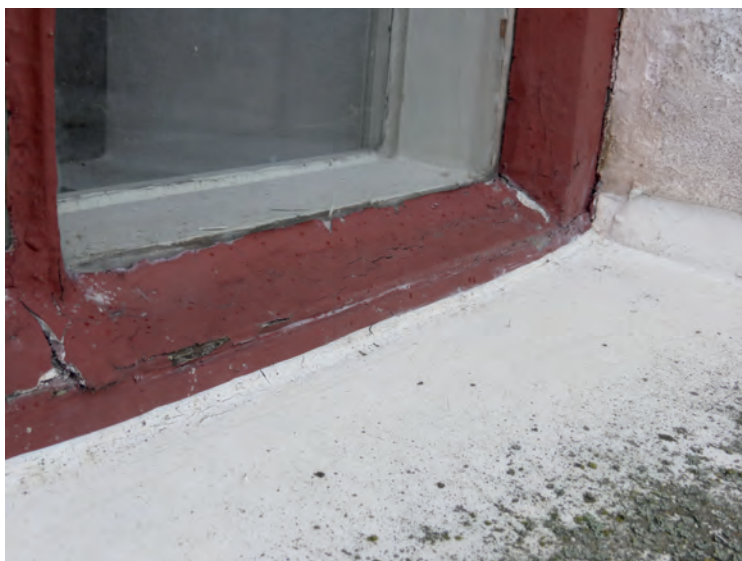
Detalj av fönster med ramstycke av trä, men spröjsverk av stål. Rötskador hade främst uppstått i bågbottnestyckena vid mötet mellan de två olika materialen.

Fönstrens yttre delar rengjordes, skrapades, kompletteringskitades och målades om med linoljefärg. Kulören som valdes var i det närmaste identisk med den befintliga, 1B-10A enligt ra:s linoljefärgslikare. Plåtarna på solbänkarna målades vitaktiga, NCS S 0502-Y.

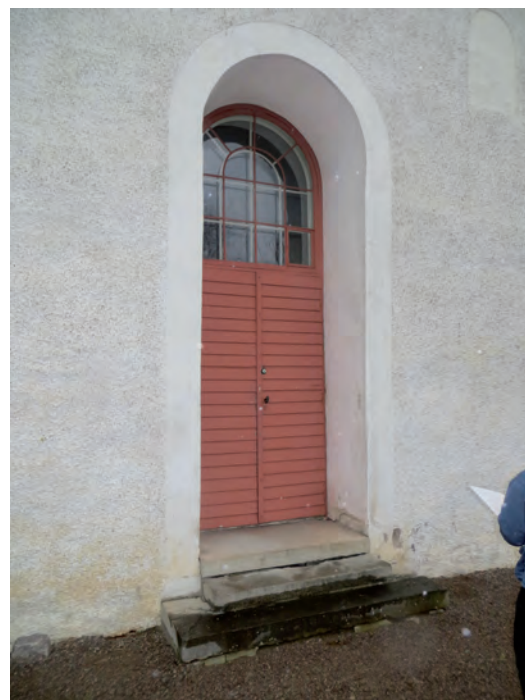
Ovan: Fönster sett från insidan inför arbetena.  
Nedan: Sydingången med putsskador nedtill på fasaden.

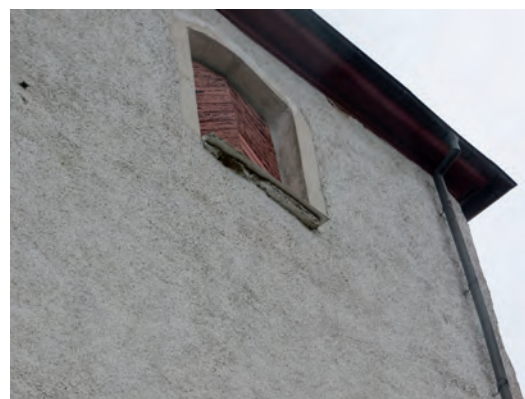
Parti av tornet där det framgår att topparna på spritputsens ballaststen saknar avfärgning.

Fasadens spritputs bedömdes vara i tämligen god kondition, men avfärgningen var sliten med färgbortfall på spritputsens toppar. Antikvarien framhöll i ett tidigt skede att delar av murverket består av sandsten och att man därför skulle vara varsam vid rivning av skadad puts.

Eftersom fasadputsen tidigare avfärgats med KC-färg och silikatfärg beslutades, efter förankring hos länsstyrelsen, att nu använda silikatfärg (KEIM Granital 9870).

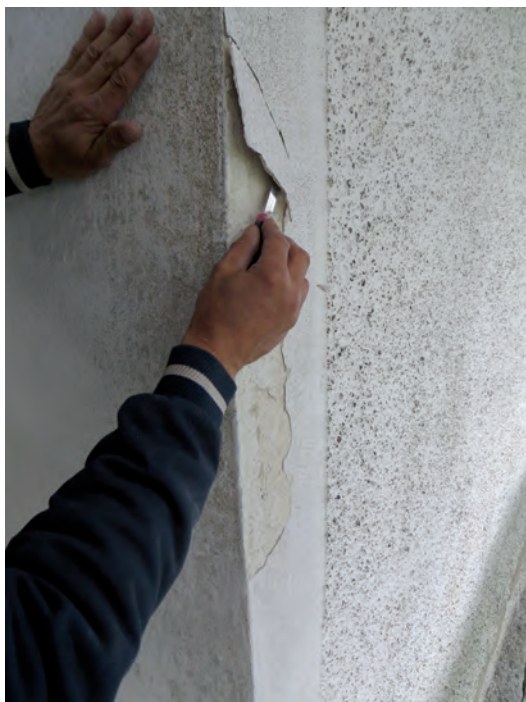
Ovan: På de slätputsade partierna påträffades en tunn yrputs som lätt skiktade sig.

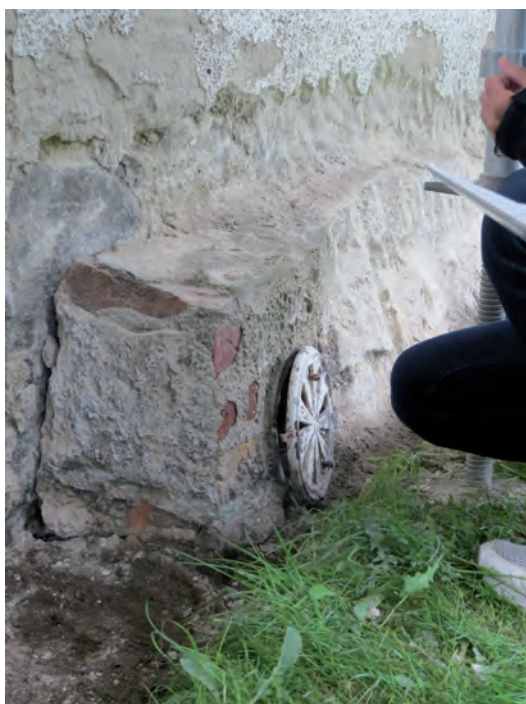
Nedan: På sockeln på den norra fasaden fanns en påmurad ventilationskanal av tegel och täckt av en plåt. Påmurningen lossnade vid arbetena och återställdes med befintlig snurrventil av gjutjärn.

Sockeln var försedd med flera ventiler. På den norra fasaden fanns det vid den markerade sockeln en påbyggnad och ventil. Denna påbyggnad hade troligen tillkommit för att skapa ventilation från en punkt under marknivå. Ventilen var cirkulär. Hela påmurningen var lös och den revs därför. Påmurningen återskapades med befintligt material och ventilen rengjordes och målades.

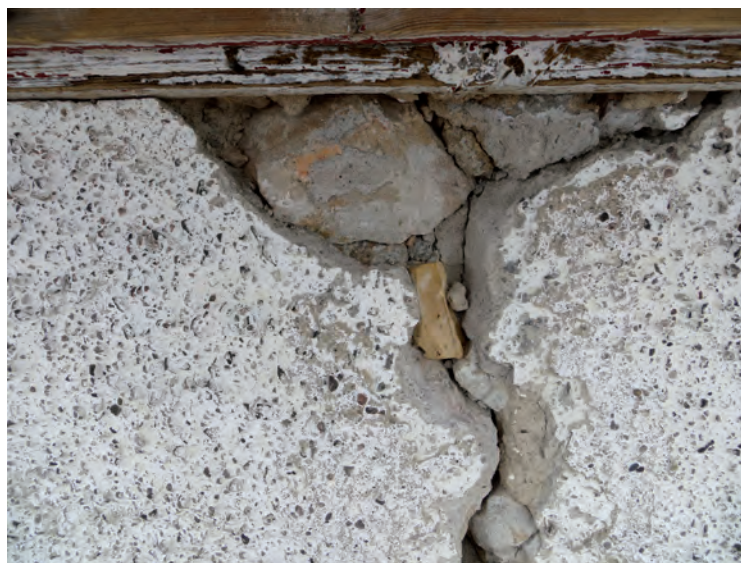
Vissa sprickor i putsen berodde på rörelser i fönsteröppningarnas valv. Här framgår att dessa lagats tidigare med gult håltegel.

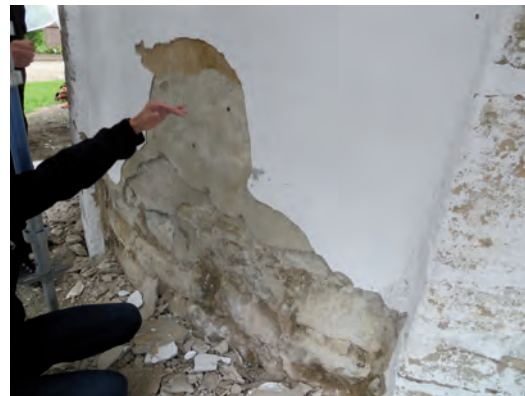
Absidens fält mellan lisenerna var inför arbetena slätputsade och slevdragna. Under arbetena upptäcktes att det yttre putslagret

spjälkade och att en stor del av dessa putspartier behövde göras om. Därför höggs lös puts ner varsamt och ny slätputs gjordes. I de fall lisenernas tunna putsslamning var skadad kompletterades denna.

Ovan: Absidens slätputsade fält hade en hård krusta yterst, som lätt lossnade. Dessa partier putsades därför om. Nedan: Putsskador invid den västra ingången.

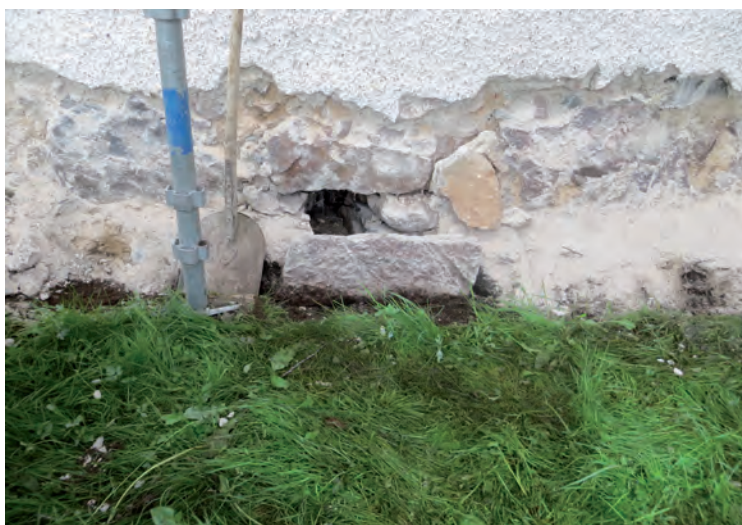
Lågt liggande ventil i sakristians sockel.

På andra ställen, särskilt sakristian låg ventilerna särskilt lågt. Dessa ventiler murades igen i botten för att inte hamna under marknivå och försågs med moderna ventildon.

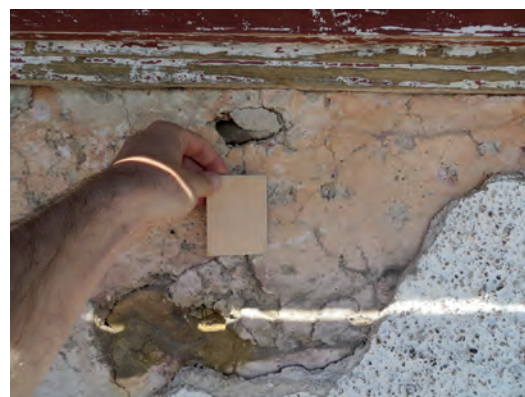
Slätputsparti överst på tornets södra fasad med svagt rödorange kulör.

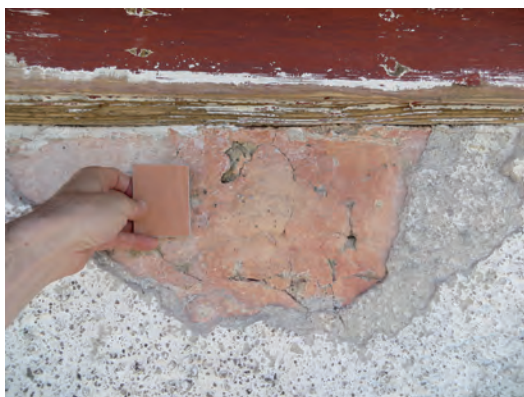
Slätputsparti överst på tornets västra fasad med rödorange kulör.

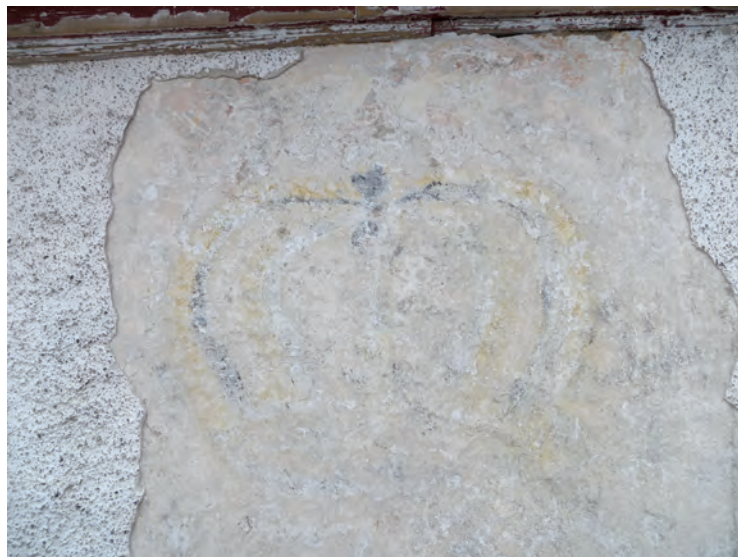
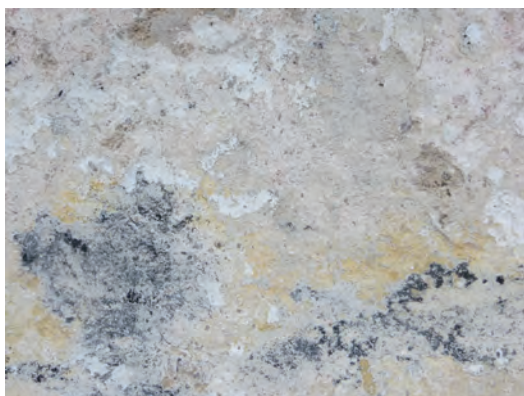
Ovan och nedan: Den framtagna kronan i något olika ljusförhållanden.

Ovan: Detalj av kronan med målningsskikt i gult och svart. Det svarta skiktet tycks ligga ovanpå det gula, vilket kan tyda om att kronan målats om eller bättringsmålats. Nedan: Kronan till vänster och den svårförklarliga vertikala ritsen till höger.

På tornets östra fasad högst på över långhusetsnock lossade ett större bomparti och bakom detta låg ett slätputsparti med en i kalkfärg målade krona. Kronan var av en sluten typ med byglar som möttes i kronans mitt. Vid det första intrycket var den målade i vit, gul (94:11, grupp 25, rad 7) och svart (318:9, grupp 28, rad 7) kulör, men vid en noggrann iakttagelse tycktes det gula skiktet åtminstone delvis ligga under det svarta. Det kan vara så att kronan

målats om eller kompletteras vid en senare ommålning av fasaden. Kronan omgavs av vit kalkfärg och enstaka fragment fanns liknande de kulörer som påträffades på den södra och västra tornfasaden.

Den upptäckta putsmålningen revs inte utan täcktes över med duk och putsades över, enligt anvisningar från läns museets konservator. Putspartiet utanpå kronan utgör så att säga en stor, stabil bom i putsen.

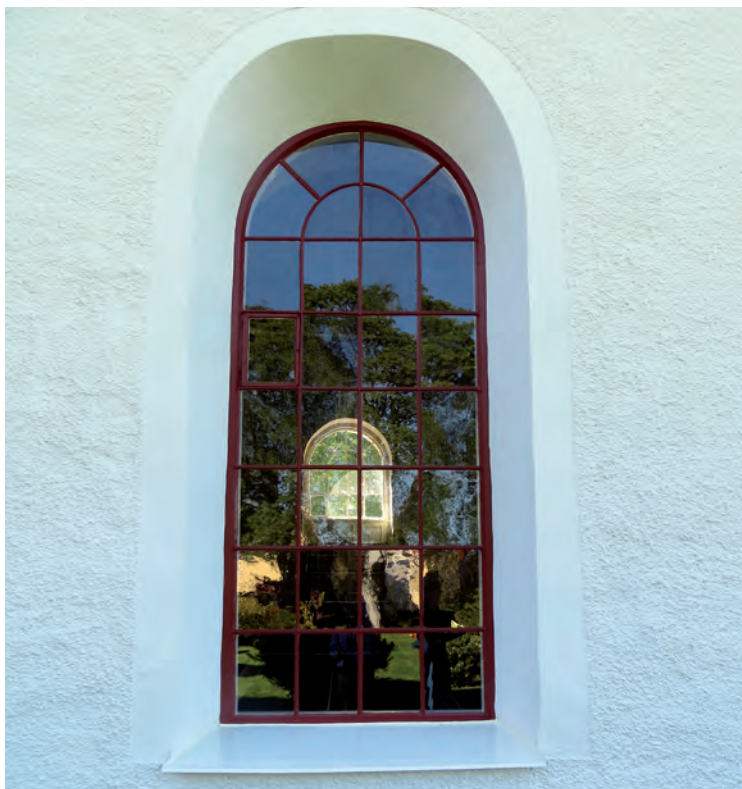
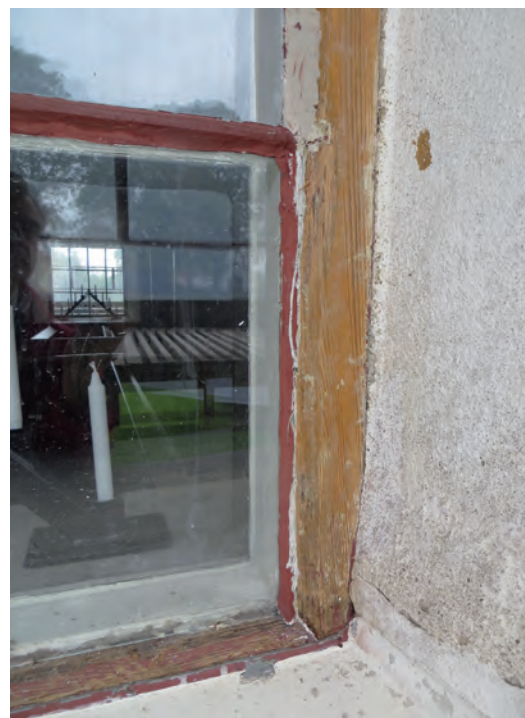
Ovan: Fönster efter skrapning, men före målning.  
Ovan till vänster: Bågbottnestycket möter gjutjärnspröjsningen.

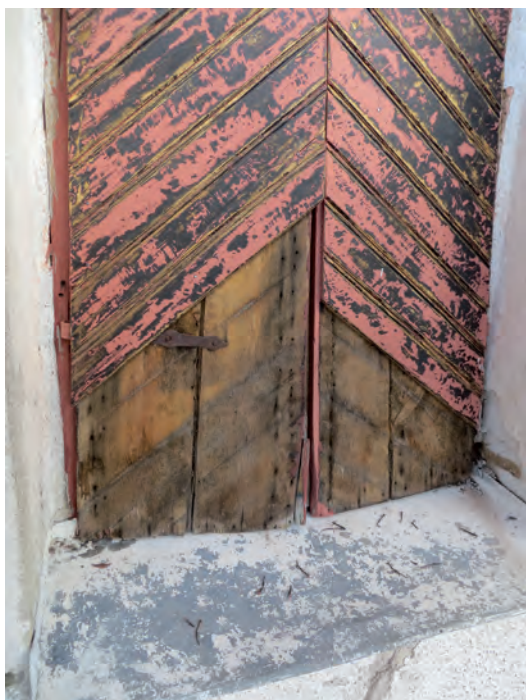
Ovan: Delar av ljudluckornas panel var rötskadad och byttes ut mot ny med identiskt utseende.  
Nedan: Restaurerad ljudlucka.

Ljudluckorna i tornet hade en del skador i den spontpanel som satt ytterst. Rötskadade delar av pärlspontpanelen byttes mot ny med samma dimensioner och profilering.

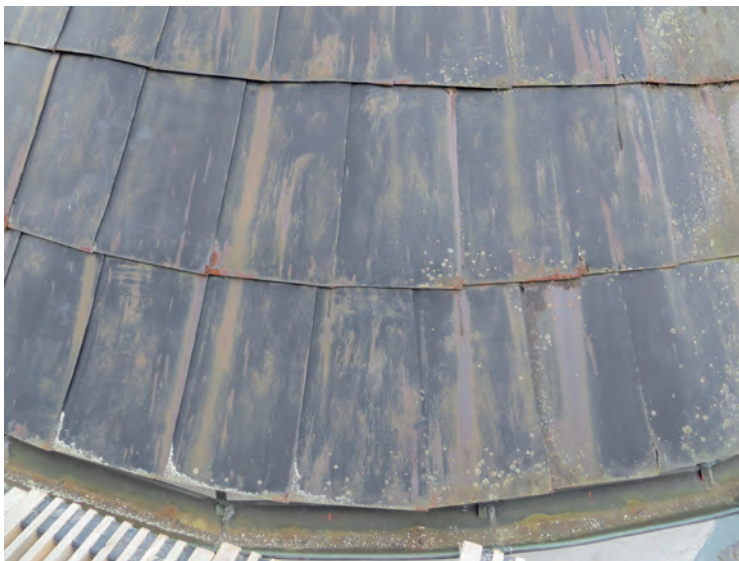
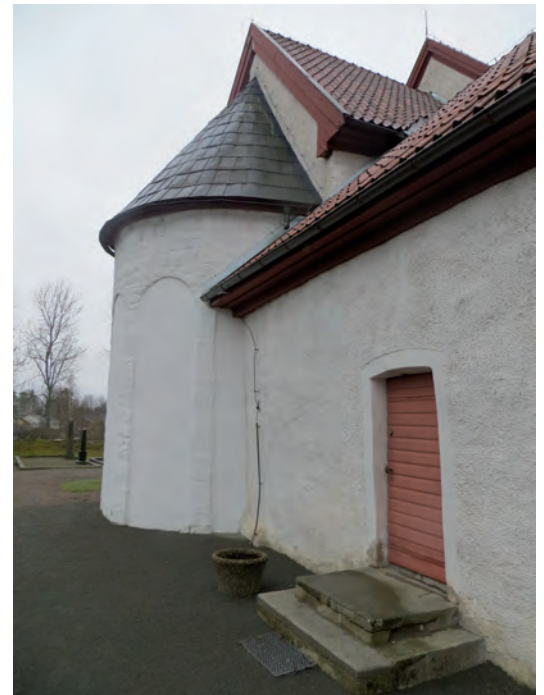
visade det sig att flera plåtar hade rostgenomslag och hål. Därför valde man att planera för ett plåtbyte. Eftersom absiden är försedd med sina lisener i murverket och därför intar en särställning i det tidigmedeltida kyrkobyggandet i länet framhöll antikvarien att de kulturhistoriska aspekterna var viktiga vid takbytet. Vidare hade taket ogalvaniserad stålplåt med en ovanlig läggningstyp med fjällläggning.

Ovan: Inför arbetena hade absiden ett tak av ogalvaniserad stålplåt i fjällläggning. Generalskarvarna låg horisontellt och allt gav ett särskilt ålderdomligt intryck. Nederst till vänster: Det rotskadade taket inför omläggningen.

Att taket hade tydliga rosthål inför den nu genomförda restaureringen torde ha berott på att plåten inte var galvaniserad och att målningsunderhållet skett med alltför långa intervaller.

Takets brädbotten kompletterades med enstaka brädor och på detta lades en tunn plyfa (9 mm) för att avjämna takbotten samt papp (YAP 2200). Strax efter att omläggningen påbörjats företogs en besiktning där man konstaterade att läggningen delvis avvek från den tidigare läggningen. De tydligaste avvikelserna var att läggningen gjordes med vertikala generalskarvar vid de svaga åsar som undertakets brädor bildade. Således hade inte alla plåtar inte samma bredd som tidigare, utan anpassades efter takets koning. Vidare hade plåtarna något högre format än tidigare. Avvikelsen diskuterades på plats och eftersom avvikelserna var begränsade och entreprenören, troligen med viss rätt, hävdade att den nya läggningen var tekniskt sett bättre och att garantier inte skulle kunna lämnas om läggningen gjordes på det tidigare sättet gavs klartecken att fullfölja läggningen. Vidare gavs klartecken till att använda galvaniserad plåt. Plåten ströks med Isotrol takfärg svart.

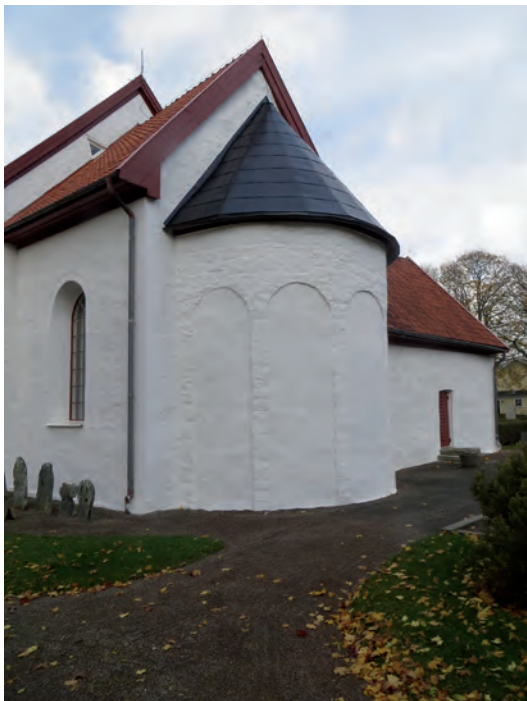
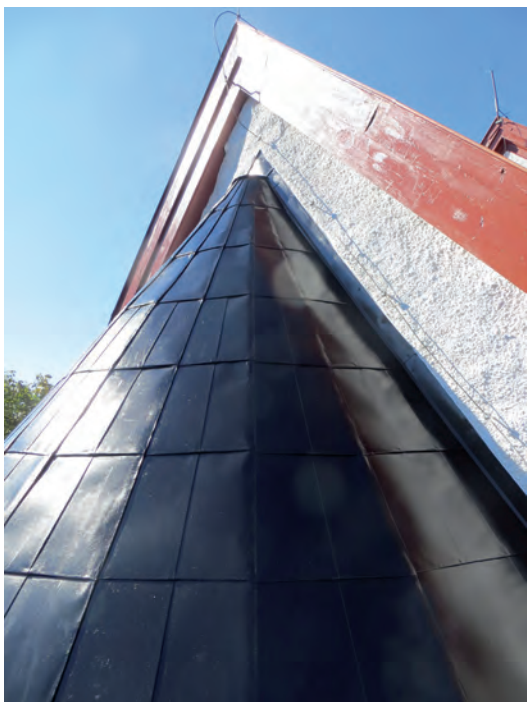
Ovan: Absiden efter omläggningen av taket.  
Nedan: Det nya taket på absiden. Genom omläggningen fick taket generalskarvar både vertikalt och horisontellt.
