# Frinnaryds kyrka

Antikvarisk medverkan i samband med  
ny korbelysning.  
Frinnaryds socken i Aneby kommun,  
Jönköpings län, Linköpings stift

ANTIKVARISK MEDVERKAN

Byggnadsvårdsrapport 2014:53  
JÖNKÖPINGS LÄNS MUSEUM

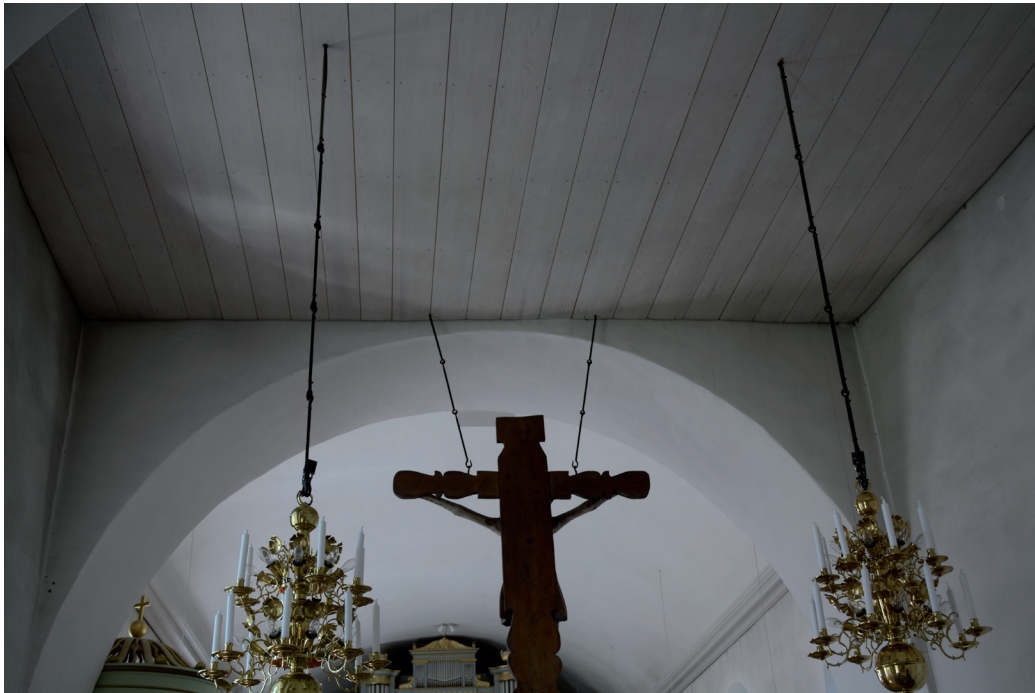
Ovan: baksida av triumfbåge för installation. Till vänster: befintlig strålkastarbelysning i absidfönstret.

| Period/år | Arkitekt | Entreprenör/Hantverkare | Byggherre |
|---|---|---|---|
| Tak | Enda belysningen är två ljuskronor. Dåligt läsljus för kören. | Två lister om 1 m är monterade på tak mot insida av triumfbåge. Varje list har två vita armaturer. Kabeldragning har skett via långhusvind. Reglage placerat vid långhusingång. | |

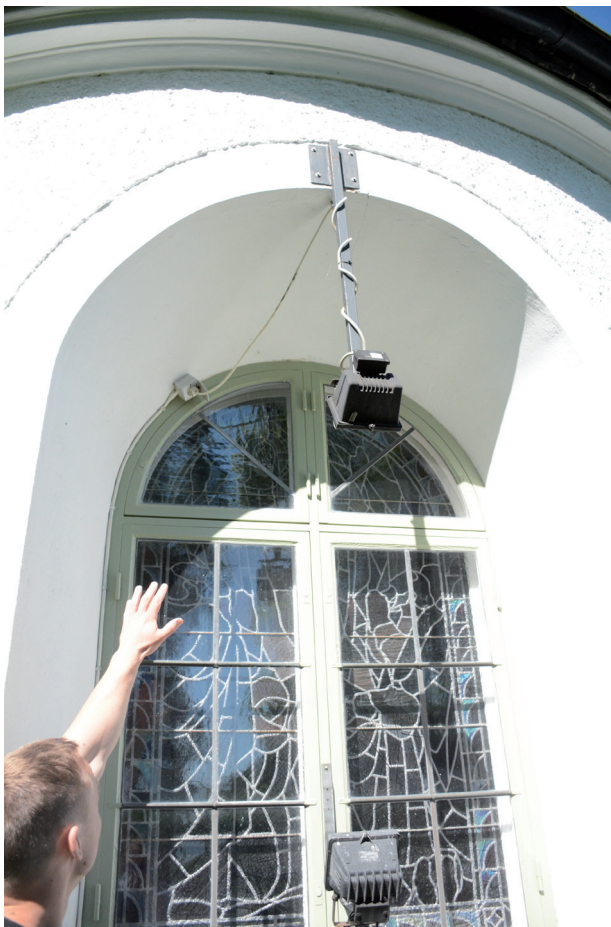
| Period/år | Arkitekt | Entreprenör/Hantverkare | Byggherre |
|---|---|---|---|
| Absidfönster | Glasmålningen i absidfönstret belyses utifrån med två byggstrålkastare som installerats utan tillstånd. | Utvändiga strålkastare och kabel till denna demonterades och ersattes med smala LED-lister monterade i karm mellan ute- och innerbåge. Drivdon och vred placerades på vägg bakom altare, under fönster. Vit kabel fästes med plåtklamrar. | |

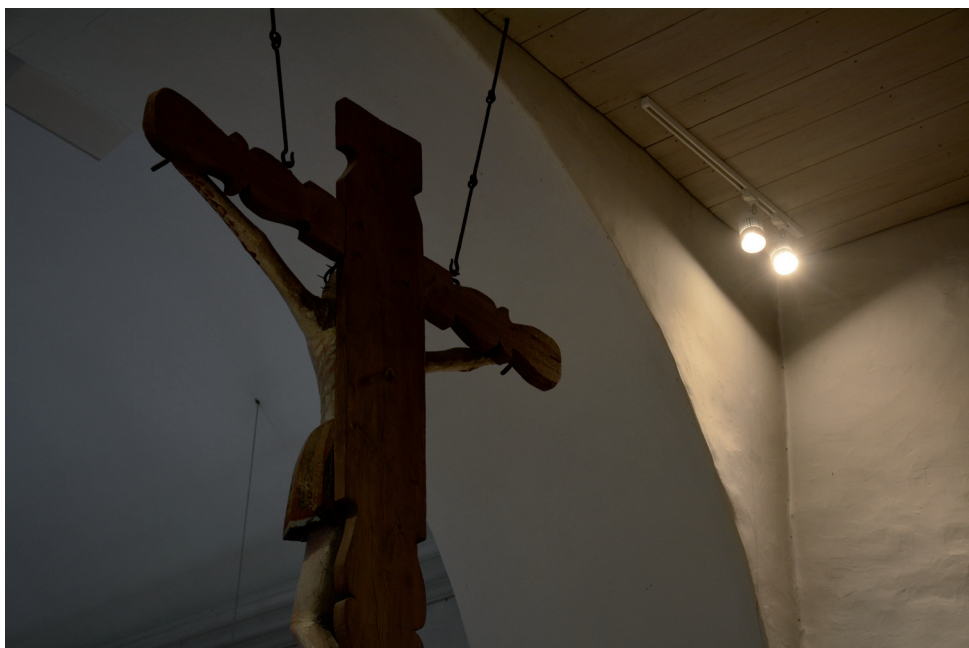
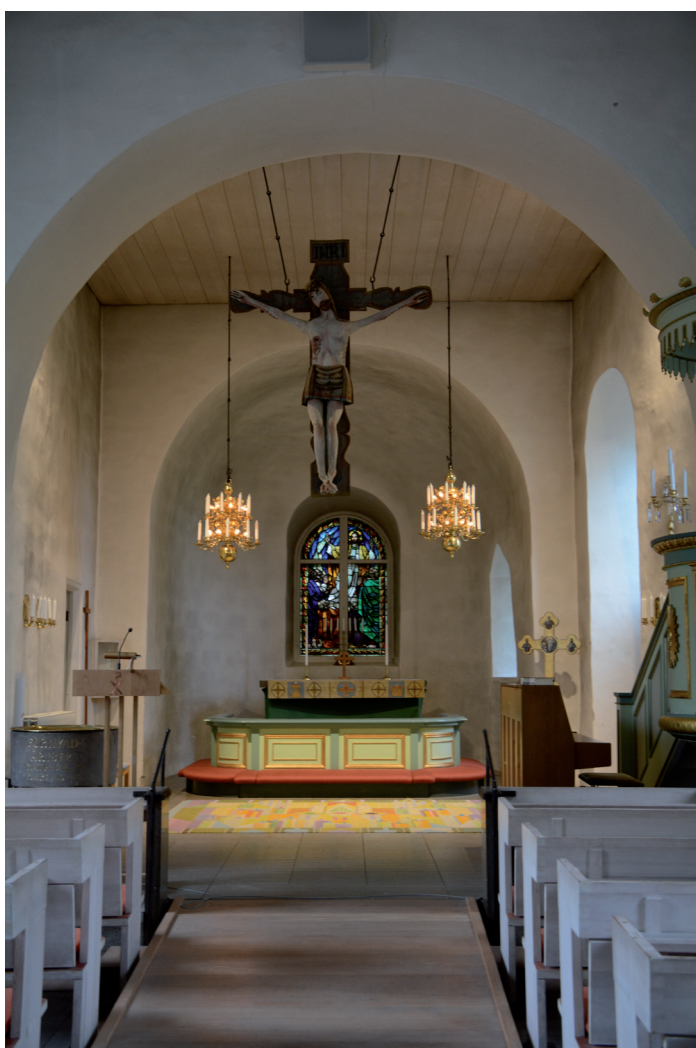
Efter avslutad installation.

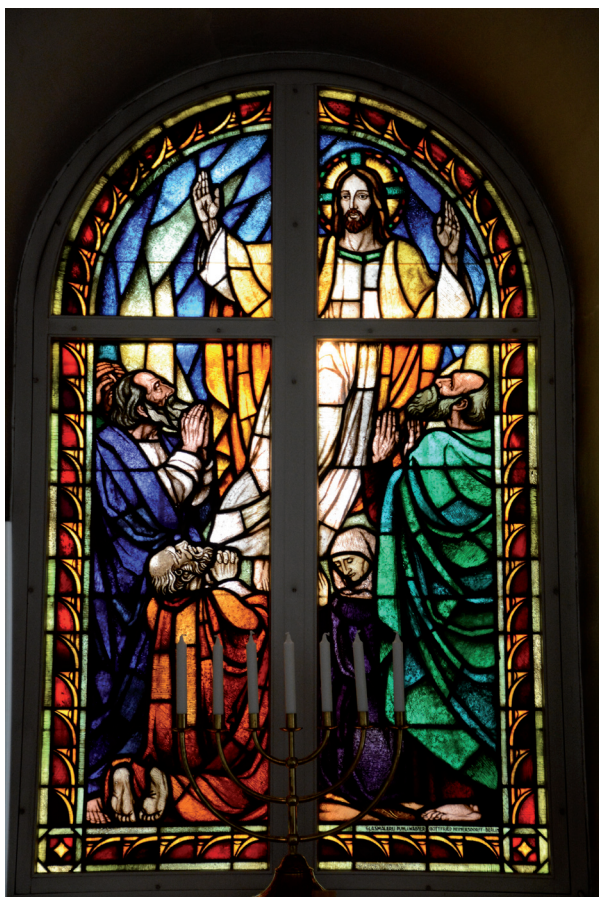
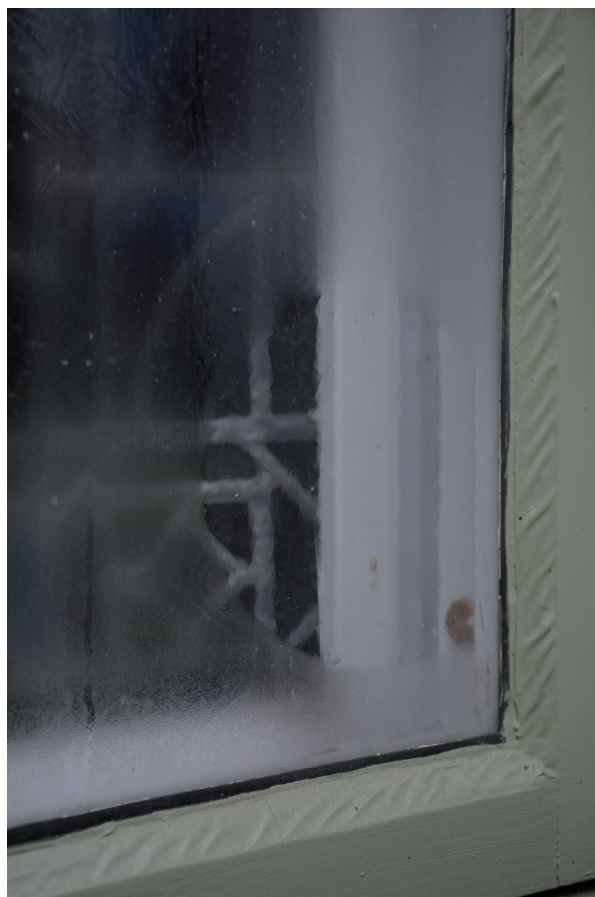
Absidfönstret efter installation av ny belysning med LED-lister monterade mellan bågarna.
