# Huskvarna kyrka

Antikvarisk medverkan i samband med  
åtgärder i krypgrund och källare

*Huskvarna stad i Jönköpings kommun,  
Jönköpings län, Växjö stift*

Byggnadsvårdsrapport 2015:3  
JÖNKÖPINGS LÄNS MUSEUM

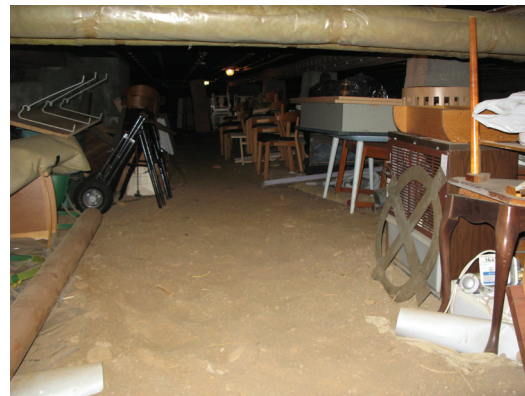
Den ostädade kryppgrunden inför arbetena.

Inför arbetenas start hade äldre kulturhistoriskt värdefulla föremål i krypgrunden och källaren sorterats ut och placerats på ett betryggande ställe. Krypgrunden rengjordes från organiskt skräp och på marken lades en åldersbeständig plastfolie. Gångar i krypgrunden skapades genom att betongmarksten placerades i rader. Beträffande

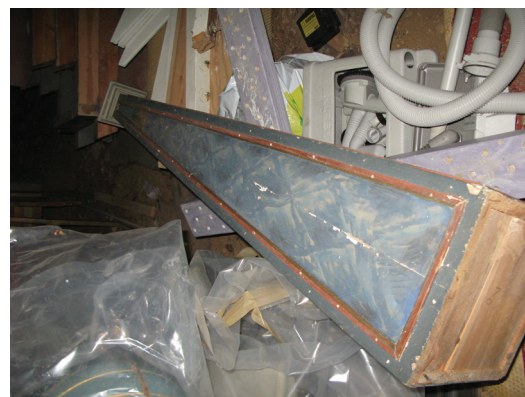
Diverse föremål, bland annat inredning som togs bort vid den omfattande ombyggnaden 1930.

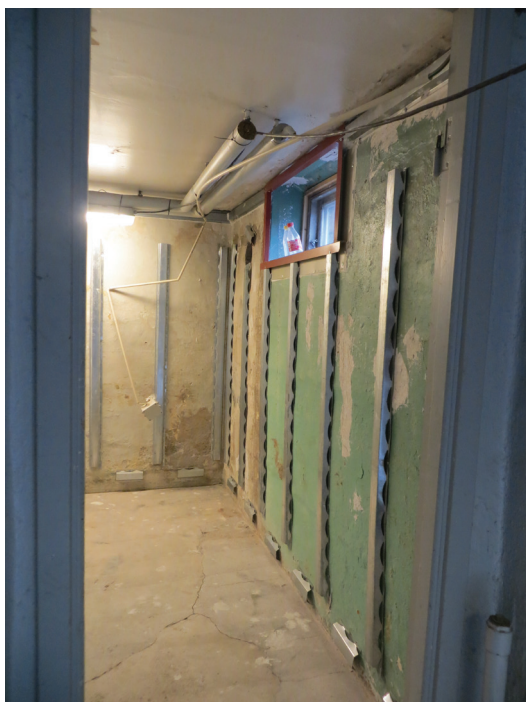
Ovan: Här har väggarna i rum 109 frilagts och den nya uppreglingen påbörjats.  
Till höger: Rum 103 med borttagen plastmatta.

Den befintliga, sekundära påreglingen av källarens innerväggar revs så att murväggarna blottlades. Väggarna var tämligen ojämna och innan den nya väggbeklädnaden sattes upp jämnades de till med distansklossar av oorganiskt material. Väggbeklädnaden byggdes upp

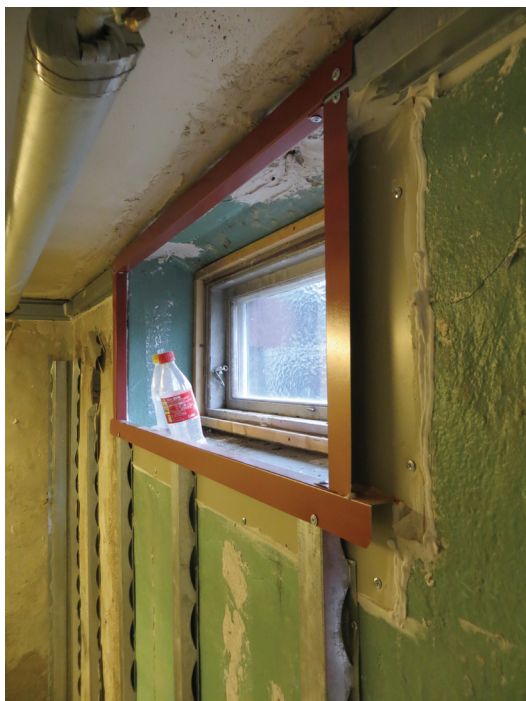
Ovan: Här pågår uppregling och montering av dagerramar.  
Till höger: Här har kakelskiktet rivits och uppreglingen påbörjats.

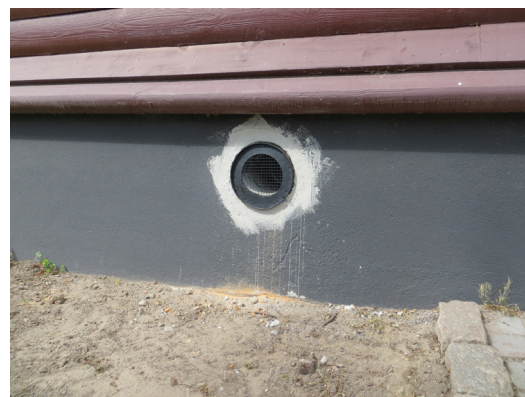
Monterad, men inte inmålad ventil.

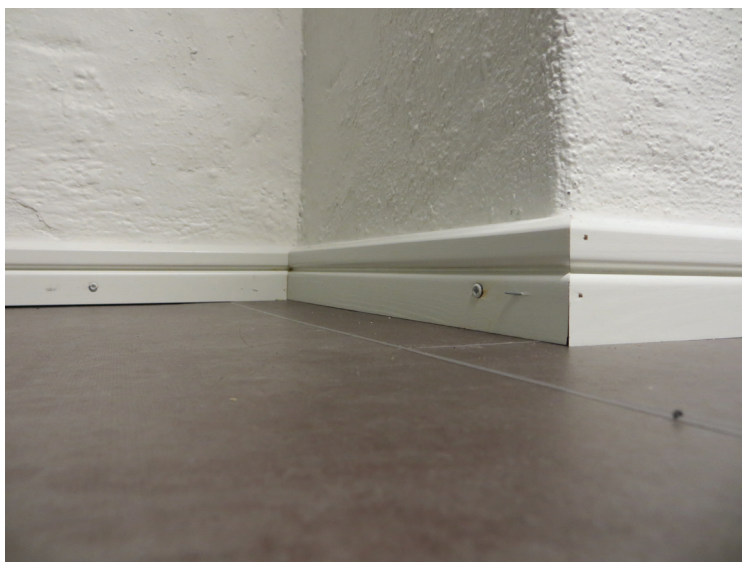
Ovan: Entréutrymmet med klinkergolv vid slutbesiktningen.

och 109 verkstad) som inte skulle ha undertrycksventilation lades klinker (Grespor - Grafite Zeus). Innertaken målades om i vit kulör (NCS S 0502-Y).

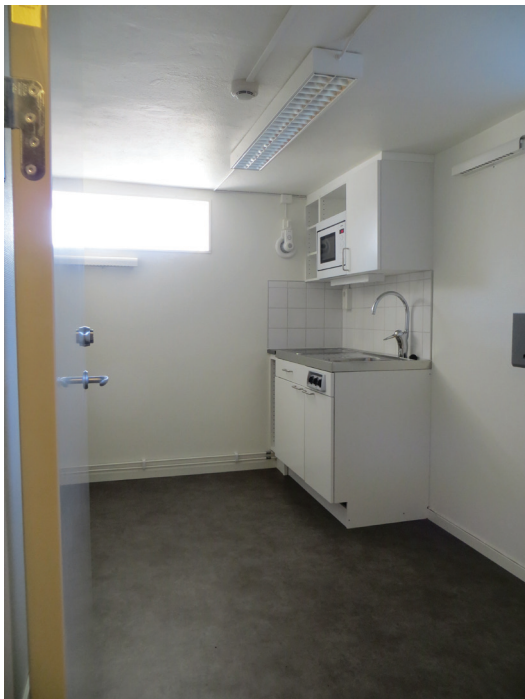
Ovan: Pentryt med ny utrustning.  
Till höger: Den städade krypgrunden med markplast och betongmarksten.  
Nedan: Entrén och verkstadsrummet med klinkergolv.
