# Aschanska gården

Antikvarisk medverkan i samband med  
restaurering av bodlängan och portlidret

*Eksjö stad i Eksjö kommun,  
Jönköpings län*

Byggnadsvårdsrapport 2015:4  
JÖNKÖPINGS LÄNS MUSEUM

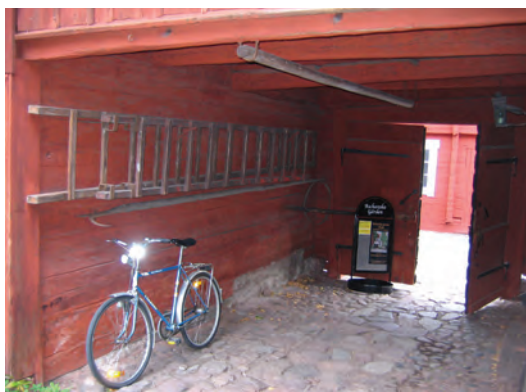
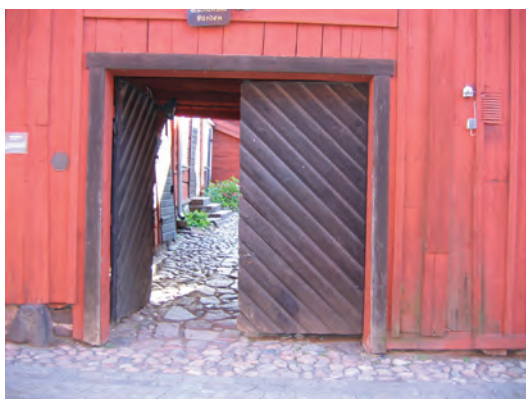
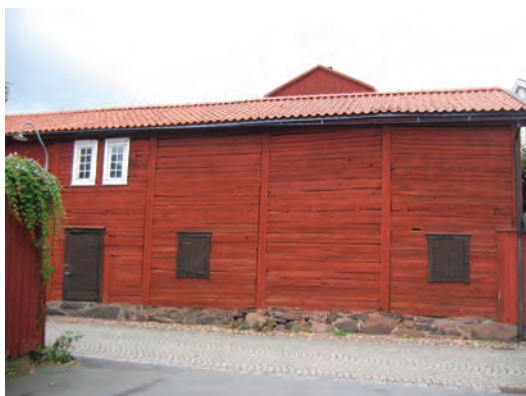
Ovan: Bilderna visar bodlängans portgång, portar mot gatan respektive fasaden mot gatan - allt inför arbetena.

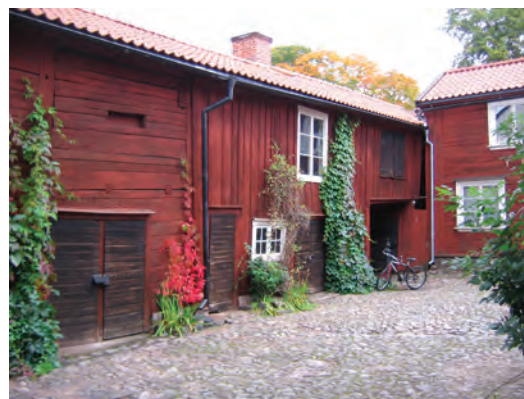
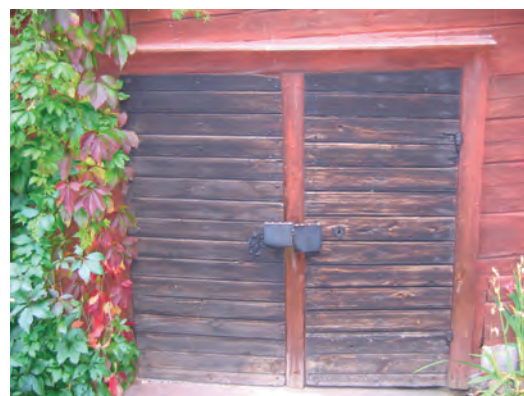
Ovan: Innergården respektive boddörrarna till bodlängan. Nedan: Detalj med gångjärn på en av boddörrarna respektive Anslutningen mellan mark och sockel/syll inför arbetena.

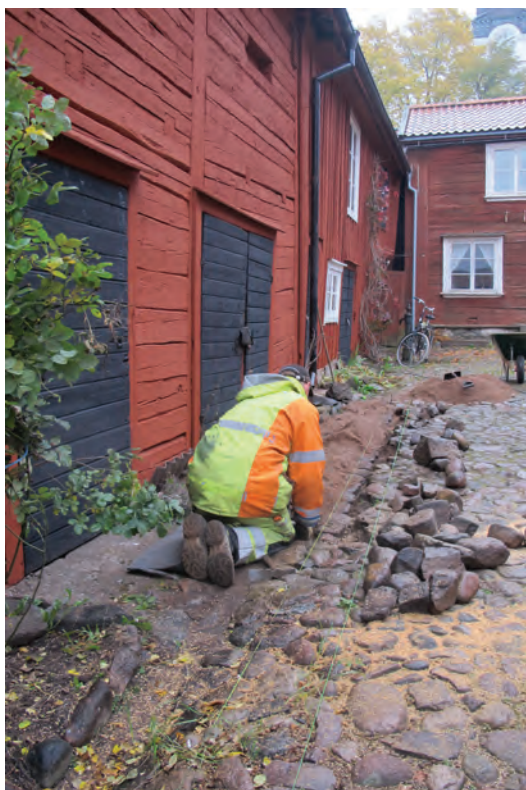
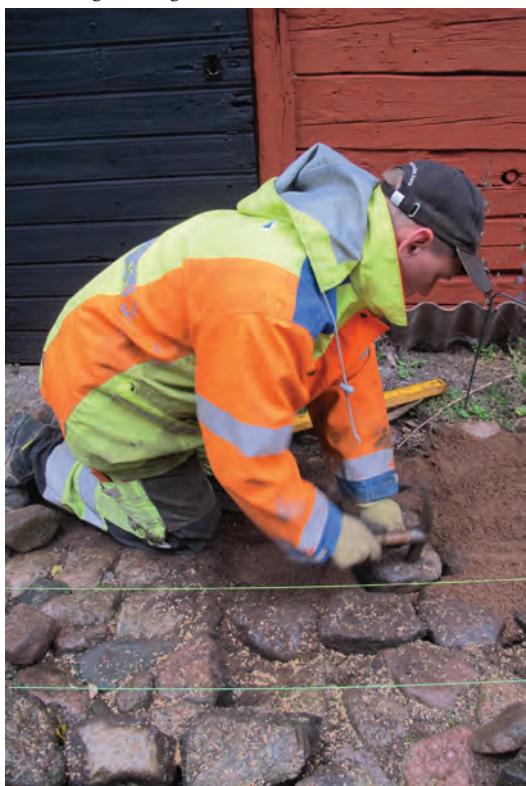
Arbetena innebär att kullerstensbeläggningen togs bort och återlades. Vid övergången mellan mark och sockel låg sedan länge korrugerad eternit.

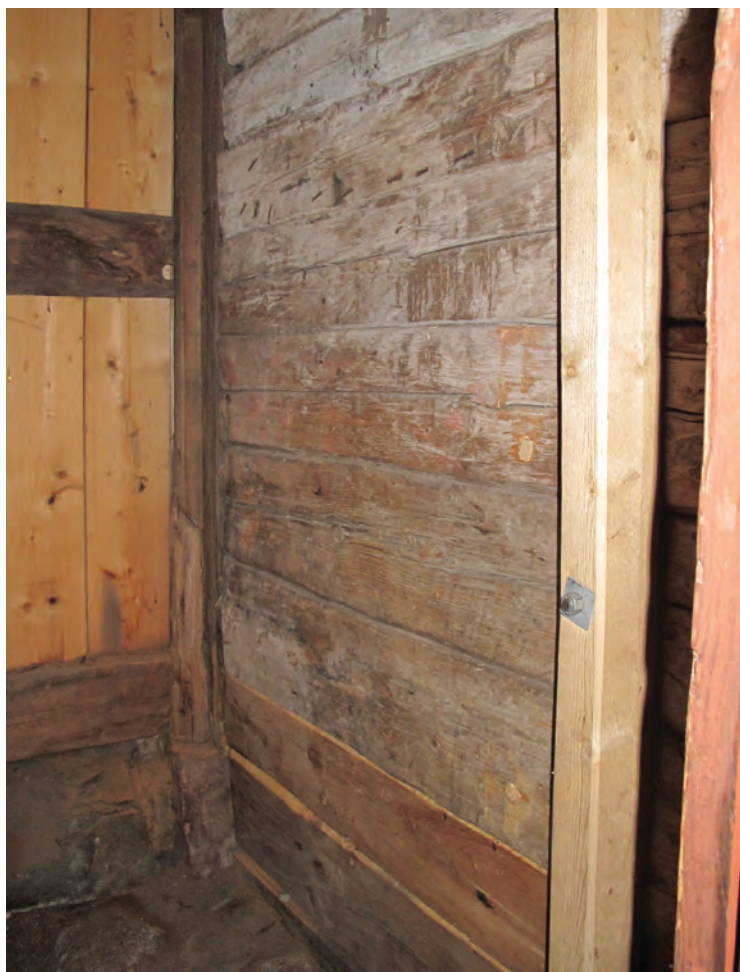
Detalj av en av mellanväggarna i bodlängan.

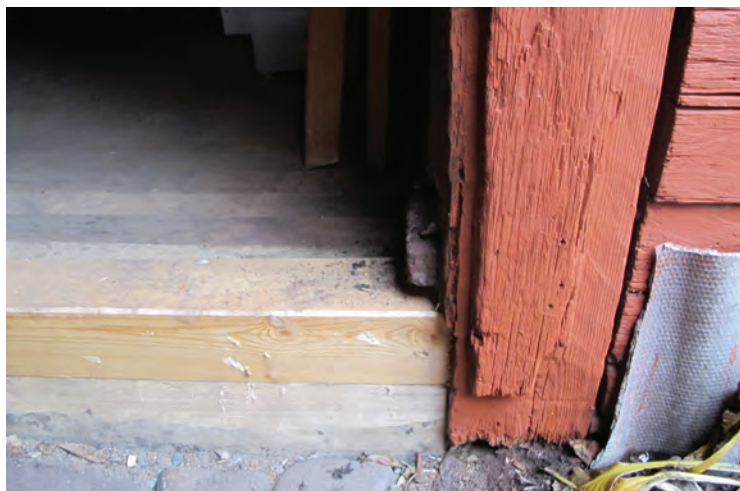
Detalj av tröskel med utbytt syll.

Syllen mot gården norr om pannrummet låg helt under marknivå och var kraftigt rötskadad. Ny syll lades in från knuten till och med första dörren. En ny följare monterades i en av bodlängans mellanväggar. Följaren fästades med bultar.

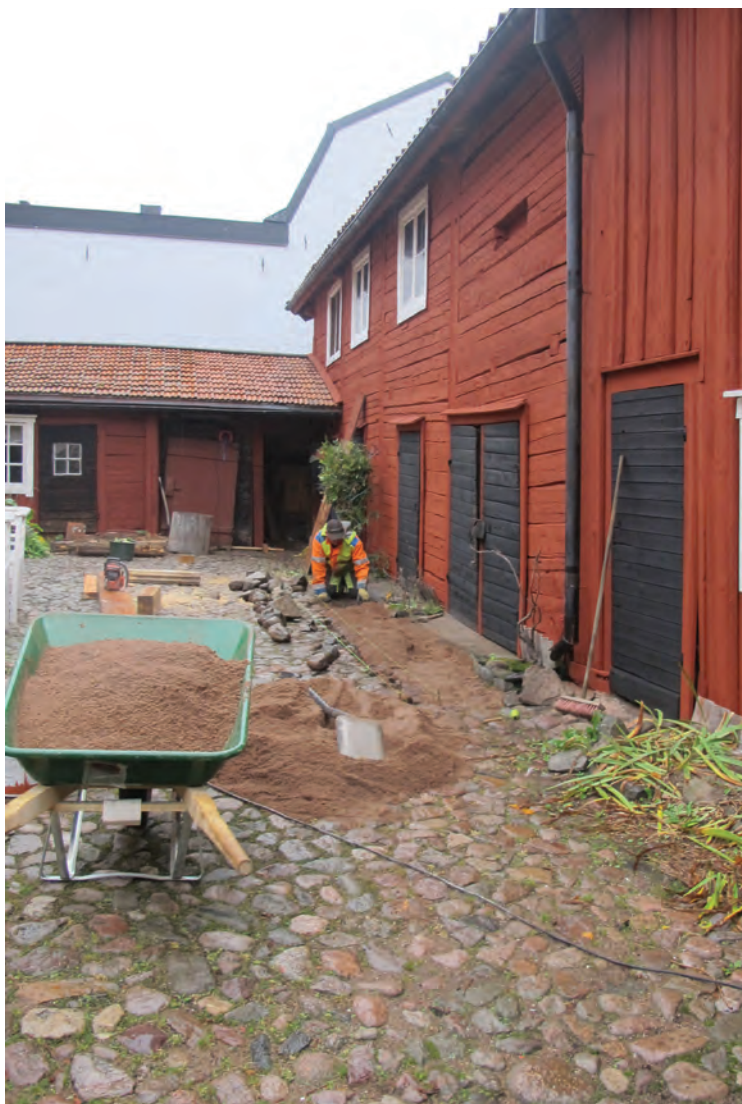
Återläggningen av kullerstensbeläggningen.

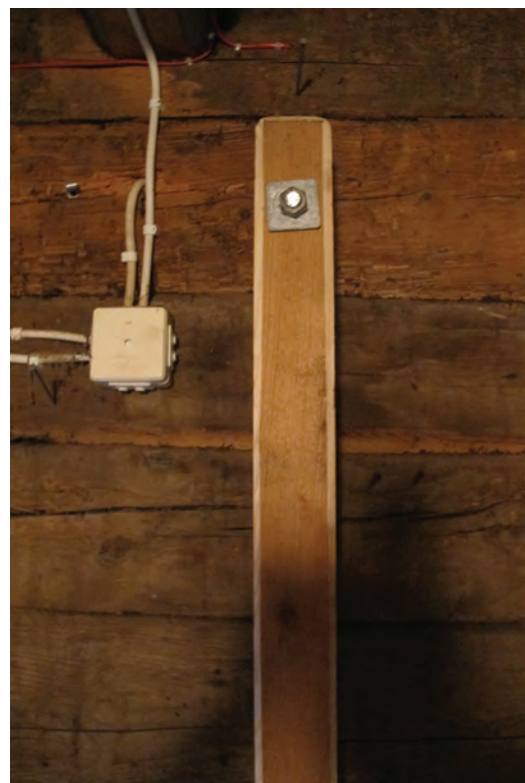
Den nya följaren stödjer upp en mellanvägg.
