# Ödestugu kyrka

Antikvarisk medverkan i samband med  
tillgänglighets- och klimatförbättrande åtgärder m.m.

*Ödestugu socken i Jönköpings kommun,  
Jönköpings län, Växjö stift*

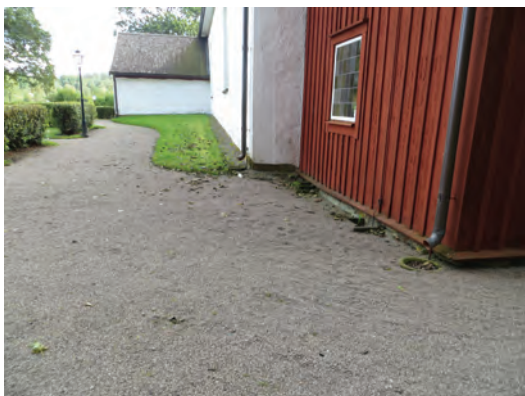
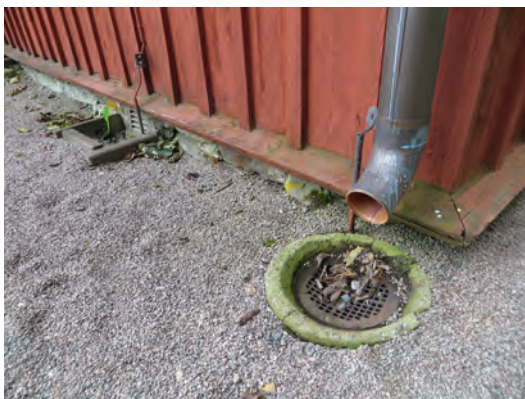
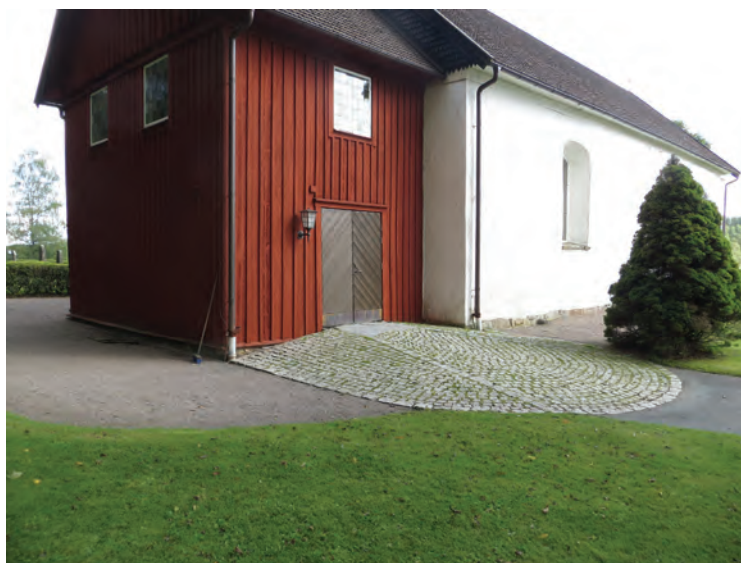
Från kyrkogårdsentrén i söder leder en gång fram till vapenhusets entré. Denna gång är belagd med asfalt frånsett området närmast kyrkoentrén som har smågatsten med undantag för en stor stenhäll som ligger framför porten. Lutningen, särskilt mot sidorna, uppfyller inte tillgänglighetskraven.

Gångarna väster och närmast kyrkobyggnaden i norr är belagda med grus som är löst och inte tillgänglighetsanpassat.

Ovan: Området norr om kyrkan inför arbetena.  
Till höger: Kyrkans entré inför arbetena.  
Nedan: Avvattningssystemet inför arbetena.

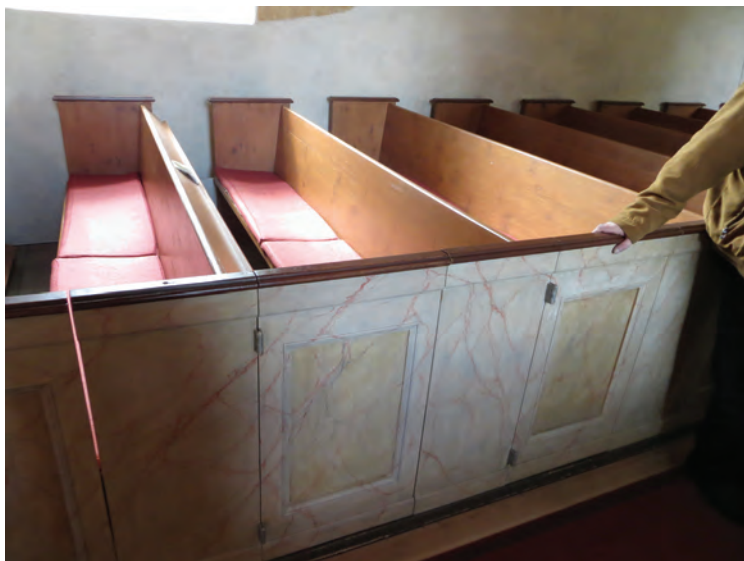
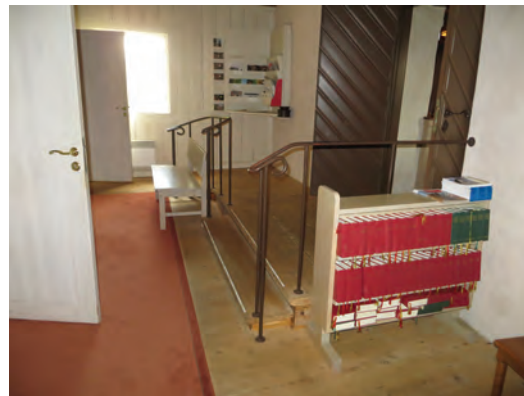
Ovan: Vapenhuset med rampen inför arbetena.  
Nedan: Trappstegen upp till kyrkorummets entré.

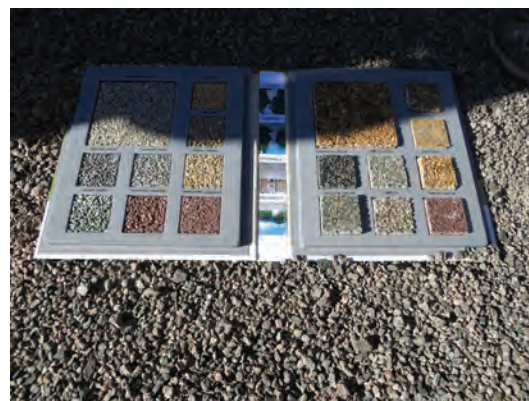
Provkartan på olika ballastmaterial i klistringen jämfördes med befintligt grus.

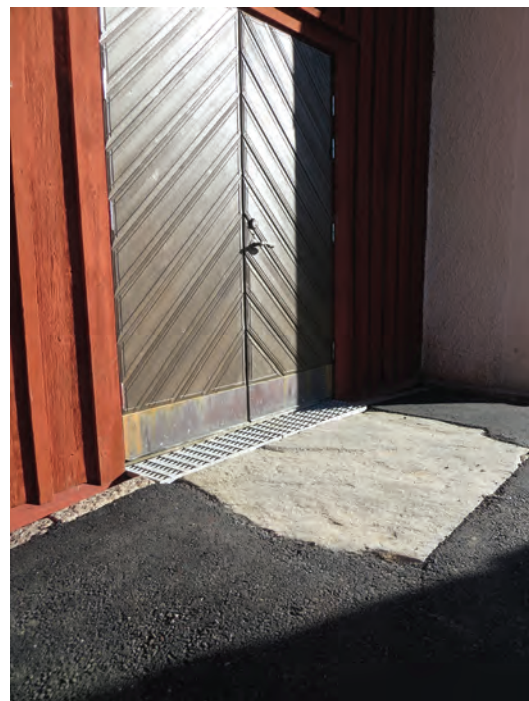
Till vänster: Entrén till vapenhuset efter att släntningen och den nya asfalten närmast ingången lagts.  
Ovan: Asfalten, den återanvända stenhällen och skrapgallret framför entrén.

Beläggningen av gatsten närmast vapenhusentrén togs bort och i stället var avsikten att placera ett galler framför entrén för avtorkning samt för att skapa en distans mellan entréns avsläntning och sockeln. Efter diskussioner valde man att behålla den stora stenhällen. Därför placerades denna på en viss distans från sockeln/tröskeln. Däremellan placerades ett galler av galvat stål. Kring den tillvaratagna stenhällen asfalterades fram till den befintliga asfaltsytan. Den slutliga behandlingen av asfalten innebar att ytan klistrades med stensingel för att åstadkomma en slät yta som trots allt liknar de övriga grusgångarna. Denna slutliga klistring kunde inte utföras i samband med färdigställandet av entreprenaden utan måste avvaktas till sommarhalvåret. Därför kunde denna inte dokumenteras i anslutning till slutbesiktningen.

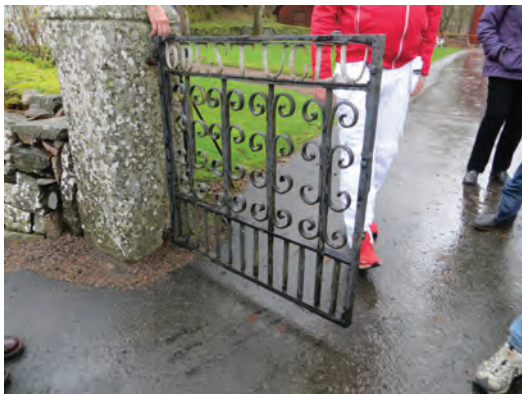
Ovan: En av grindarna inför arbetena.  
Nedan: Antikvariens principskiss för hur breddningen skulle kunna genomföras.

Inför entreprenaden hade en principskiss gjorts hur breddningen av grindöppningen och grindarna skulle kunna utföras. Denna beskrev att man skulle öka mellanrummet mellan grindstolparna samt förlänga smidesgrindarna genom att lägga till en sektion/modul av grindens indelning på en av grindarna mot mitten. När handlingarna upprättades var det emellertid inte aktuellt att bredda grindarna så mycket som man nu önskade. Därför valde man att öka mellanrummet mellan grindstolparna så att öppningsmåtten blir de önskade drygt 300 cm. Grindarna breddades i stället genom att man lade till ca 40 cm på varje grind närmast grindstolpen – sammanlagt ca 80 cm. Tilläggen utformades så att de erhöll en snarlik karaktär som originalgrindarna, om än ej identisk. Dekoren med krokarna efterliknades inte. Dessa tillägg gjordes öppningsbara, men med regler så att de vid normal passage är fasta – endast originalgrindarna öppnas. När öppningen i hela grindöppningens bredd behöver ske, öppnas grindarna utåt från kyrkogården för att inte gå emot asfaltgången.

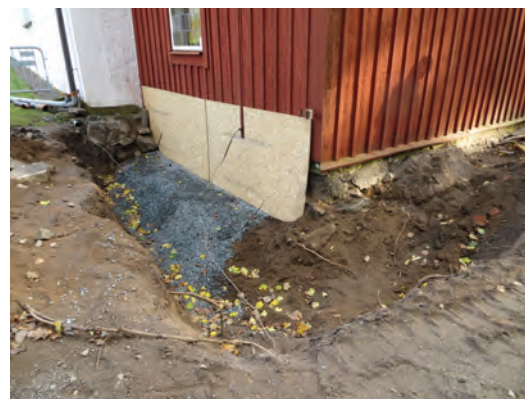
Ovan: Dräneringsgrävning och grundgrävning pågår vid vapenhuset.

Till vänster: Ny lövsil och den hörnsten som sågades av, men som därefter behögs så att en naturlig yta skapades.

Stuprören försågs med nya lövsilar (typ Allan) och rören drogs ner i marken. På grund av miss i kommunikationen sågade en entreprenör i utstickande hörnstenar i den medeltida byggnadskropp-

pen. Sågningarna föranleddes av att stenarna hindrade att rören kunde dras ner rakt ner i marken. Efter samråd med länsstyrelsen bestämdes att den skadade stenen vid sakristians nordvästra hörn skulle huggas till på ytan så att sågsnittet blev mindre iögonfallande. Detta gjordes med framgång så att skadan knappast kan upptäckas nu. Vid kyrkans sydöstra hörn lämnades sågsnittet orört eftersom det låg under marknivån. De nya dagvattenledningen drogs under den östra kyrkogårdsmuren och ut i en stenkista på ången utanför.

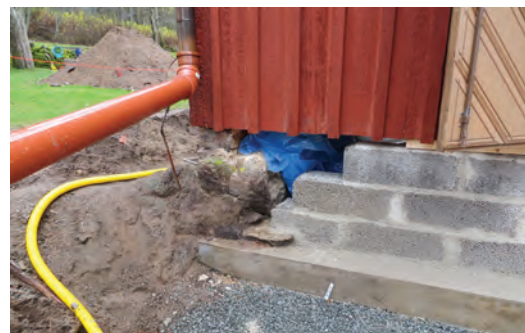
Gjuten grund och uppmurad sockel på vapenhuset. Här har den borttagna hörnstenen inte ersatts än.

När arbetena i vapenhuset kommit igång framkom att vapenhusets sockel var bristfällig. Den bestod, förutom knutstenarna av mindre sten som svårigen kunde behållas om stabilitet skulle kunna ordnas inför åtgärderna i krypgrunden. Målet var att den tänkta tätningen av grundmuren från insidan svårigen skulle kunna utföras på ett lämpligt sätt. Därför gav länsstyrelsen ett godkännande under hand att den befintliga grundläggningen med knutstenar och stensockel kunde ersättas med en gjuten grund med cementsten ovanpå. Denna nya sockel putsades utvändigt. Sockeln gjordes vidare ca 10 cm högre än tidigare, men detta var knappast märkbart eftersom även marknivån höjdes i motsvarande grad.

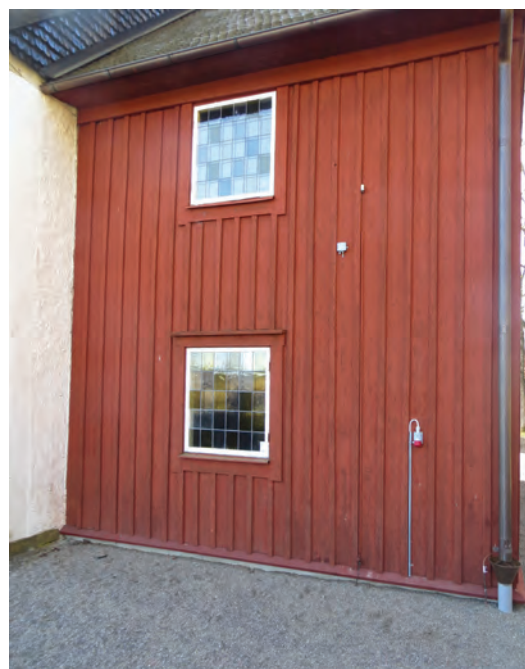
Vapenhusets norrfasad efter ombyggnaden. Viss imålning av nya installationer återstår.

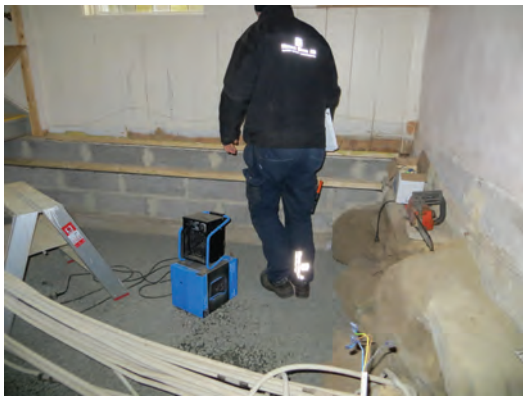
Här pågår murning av vapenhusets nya sockel. Markytan har täckts med makadam.

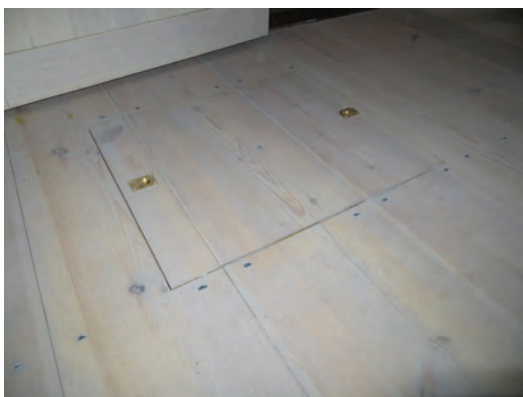
Ovan: Den nya inspektionsluckan i vapenhusets golv. Till höger: Under tröskelstenen mellan vapenhuset och kyrkorummet fanns äldre rör som tagits ur bruk. Här gjordes de erforderliga rör- och kabeldragningarna.

I golvet i vapenhuset inrättades en inspektionslucka. Luckan gjordes lös utan gångjärn och med lyfthandtag av mässing. Luckan försågs med lös isolering.

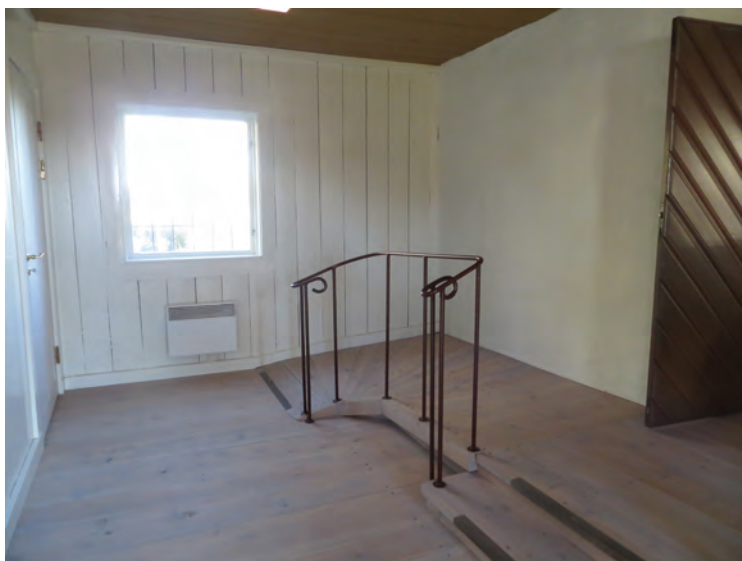
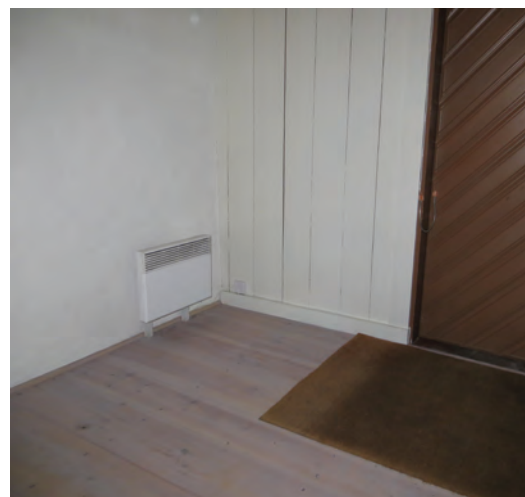
Ovan: Vapenhuset efter ombyggnaden.

Till vänster: Vapenhuset och rampen efter ombyggnaden.

Vid golvläggningen uppfördes också en ny ramp helt i enlighet med den tidigare som tillkom 1992. Det tidigare räcket av smide kunde återanvändas. Golvet i vapenhuset lutades (Gammeldags trälut) och behandlades med olja (Tbx Heavy Duty-UV). Räcket målades i brun kulör och samma kulör målades även som kontrastmarkering på trappan och rampen.

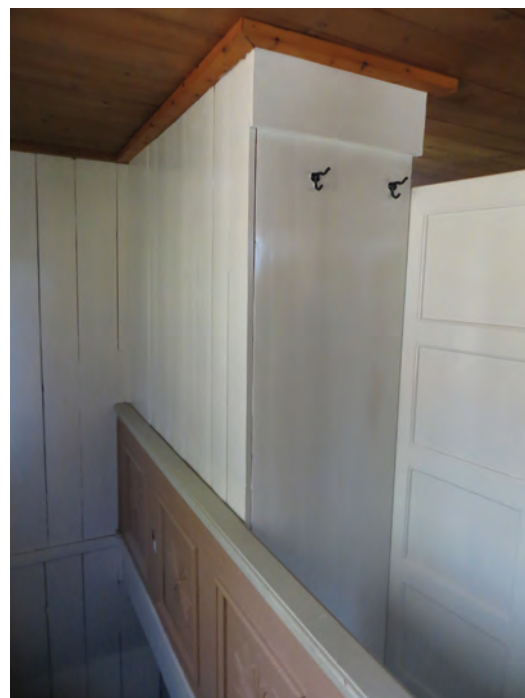
I rummet över vapenhuset fanns ett fristående skåp som inrymda el-centralen. Detta skåp utvidgades mot norr så att den byggdes mot ytterväggen. Allt målades in i befintliga kulörer.

En trappa upp i vapenhuset fanns sedan tidigare en inbyggd el-central. När arbetena genomfördes upptäcktes att skåpet där el-centralen var placerat i inte rymde den nya utrustningen. Därför breddades skåpet mot norrväggen och en ny dörrsektion tillskapades. Allt målades in i befintlig kulör.

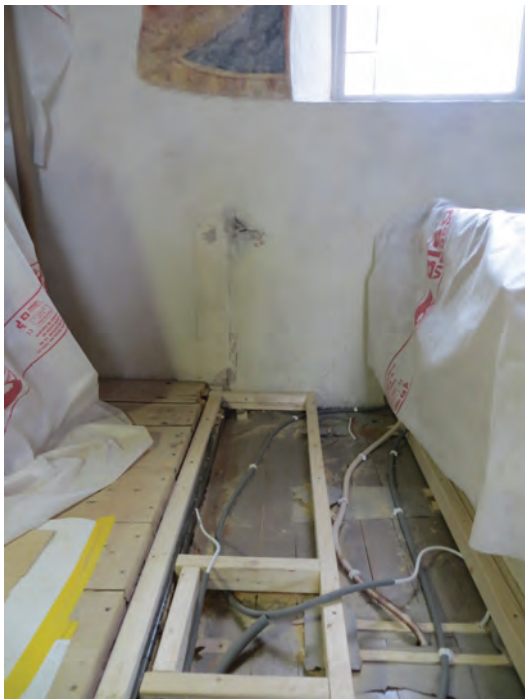
Ovan: Här har de främsta bänkarna tagits bort och uppregling pågår för att förlänga korgolvet mot bänkskärmens nya läge.

Nedan: Samma område efter avslutat arbete.

För att öka utrymmet i koret togs den främsta bänkraden bort. Härigenom flyttades de främsta bänkvärmarnas läge längre österut. För att säkerställa att tillräcklig värme skapades i koret placerades två mindre radiatorer på altarringens insida. Detta innebar att bänkskärmen framtill demonterades och placerades en bänk längre bak. Korgolvet ligger på en högre nivå jämfört med det övriga kyrkorummet. Därför var man tvungen att bygga ut det högre korgolvet när man flyttade de främre bänkskärmarna. Den nya golvsektionen byggdes upp på regler och man bibehöll den generalskarv som fanns tidigare. De nya golvbrädorna gjordes så snarlika de befintliga som möjligt, d.v.s. av furu, av olika bredd och de fästades med samma typ av spikar som i vapenhuset. Det nya golvet lutades och slutligen oljades hela golvet i koret.

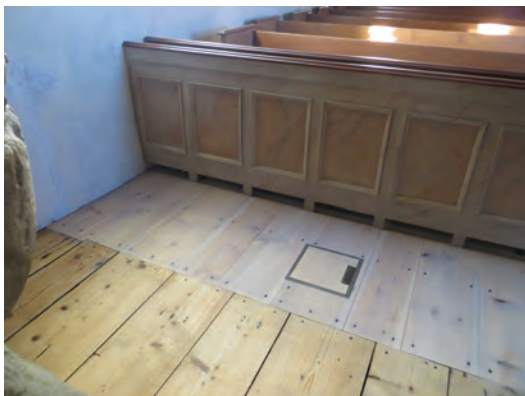
Här har en bänk tagits bort i det södra bänkkvarteret. Den nya radiatoren står på ben som upplevdes vara misspyrdande. Därför sattes en sockelbräda upp under radiatoren. Denna målades i bänkarnas bruna kulör.

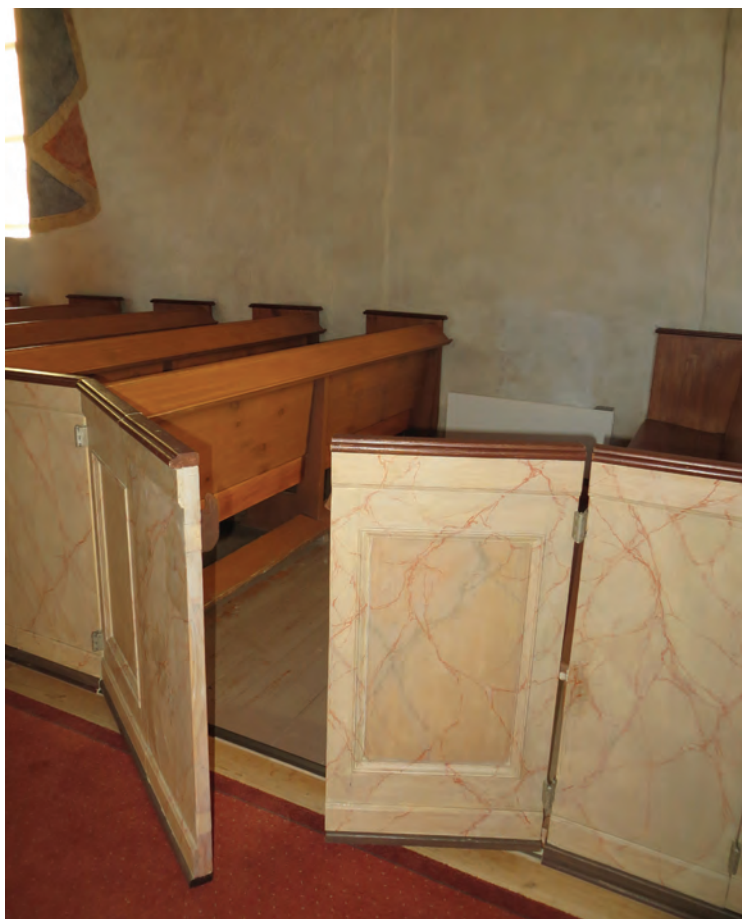
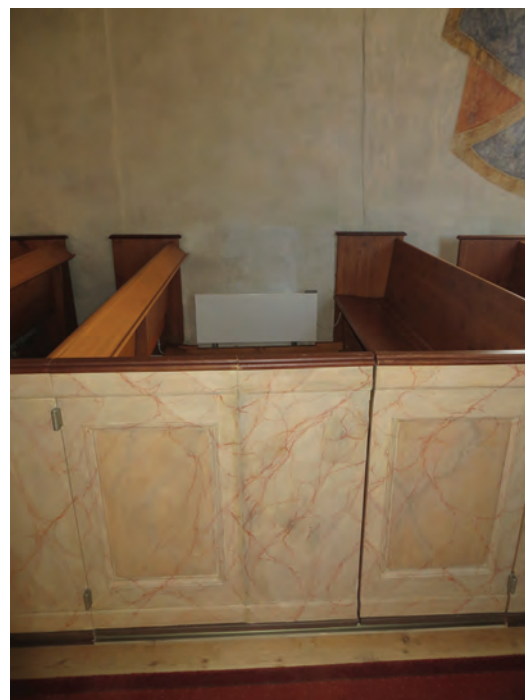
Ovan: Den nya platsen för rullstolar. Genom att bibehålla dörrar och gavlar ges ett intryck av sluten bänkinredning trots allt.

Till vänster: Bänkdörrarnas nya konstruktion.

Bänkinredningen byggdes om även på andra sätt. Målet var att skapa platser för exempelvis rullstolar i bänkkvarteren och därför togs en bänkrad bort på varje sida. Detta gjordes i höjd med den tidigare och nu igensatta sydingången, som finns markerad med en rits i vägghypsen. Här demonterades bänksits och bänkrygg. Den sits som nu skapades i bakkanten byggdes om så att sitsarna kunde fällas upp. Från antikvarisk synpunkt var det angeläget att den slutna bänkinredningen även fortsättningsvis var sluten och att inte några bänkgavlar eller bänkdörrar togs bort. Vid de borttagna bänkarna

byggdes en av dörrarna om och den nu fristående gaveln fästades på denna. Härigenom erhöll rullstolsplatserna en oförändrad dörr och en med en vidhängd gavel. I rullstolsbänkarnas framförvarande bänkar blev bänkvärmarna mer iögonfallande genom ombyggnaden. Därför placerades en bräda under respektive bänksits för att dölja dessa bänkvärmare.

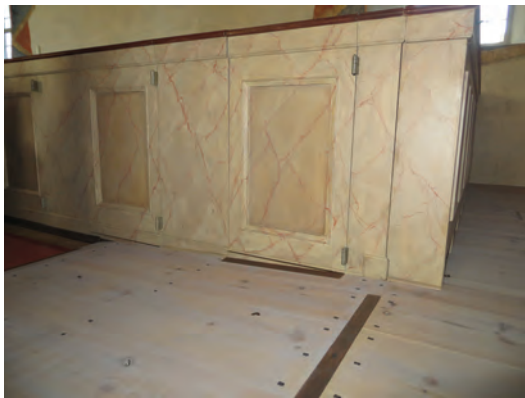
Rampen mellan mittgången och koret. Här har kontrastmålningen gjorts upptill, nedtill och vid bänkdörrarna.

Nivåskillnaden mellan mittgång och kor innebar ett tillgänglighetshinder. Detta eliminerades genom att en flack ramp byggdes längst fram i mittgången. Rampen byggdes ovanpå det befintliga golvet och med golvbrädor av samma typ som övriga golvkompletteringar och dessutom med samma ytbehandling. Gränserna för rampen markerades med kontrastfärg i brunt. För att bänkdörrarna invid rampen skulle kunna öppnas sågades den nedersta delen av de främsta dörrarna av. De avsågade delarna fästades nederst på dörröppningarna.

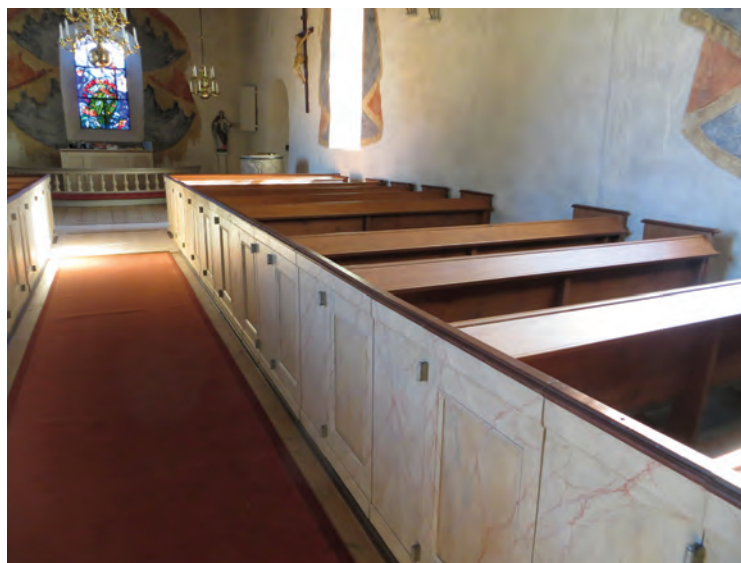
Mittgången med mattan inlagd och den nya rampen mot koret. Till höger syns även den borttagna bänken.

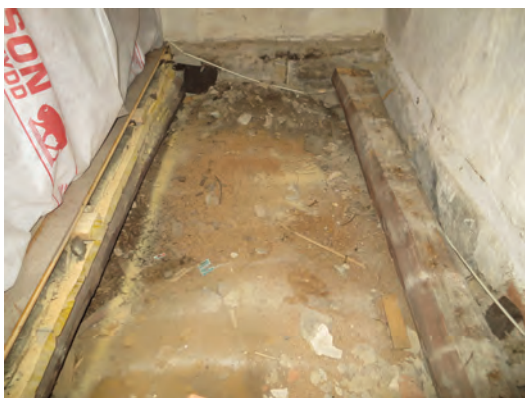
Här har golvet i den bakre delen av kyrkorummet öppnats upp. Därefter företogs rensning av organiskt material och återställning.

I kyrkorummet togs golvet upp längst i väster och där rensades från organiskt material. Inga föremål av kulturhistoriskt värde påträffades. Kanaldragningen mellan vapenhuset och kyrkorummet kunde göras under tröskeln där en äldre värmeledning låg sedan tidigare. Värmeledningen demonterades för att ge plats åt de nya ventilationsrören. Den nya rödragningen längs mittgången skedde utan att man behövde gå ner i orörda marklager och härigenom undveks arkeologiska undersökningar. Härifrån och i mittgången lades ventilationsrör ut. Efter detta återlades golvet.

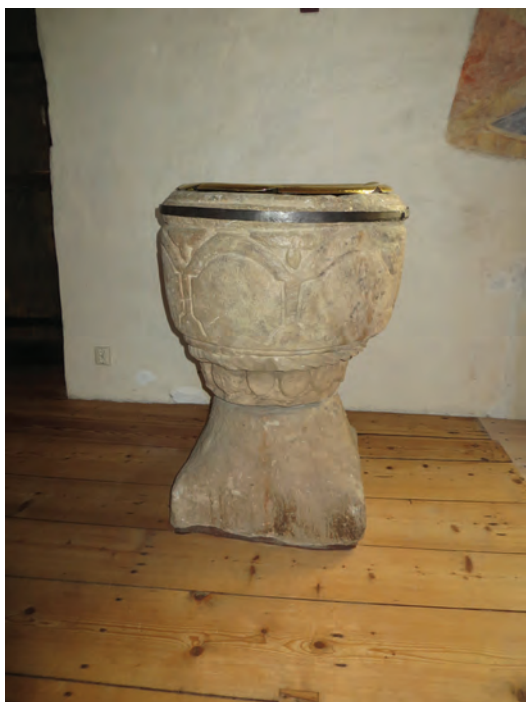
Dopfunten med det nya bandet längs cuppanns krön.

Bandet runt cuppan tillverkades med en rörlig led samt med ett lås med en bult och mutter.

Åtgärderna var omfattande och därför undersökte församlingen möjligheten att i stället säkra konstruktionen med ett eller två smidesband runt cuppan. Förslaget diskuterades med smeden Lars-Göran Larsson, Bodafors, byggherren, Länsstyrelsen och antikvarien. Slutsatsen blev att detta var en lämplig åtgärd. Diskussioner kring detaljutförandet diskuterades kontinuerligt och slutligen valde man att bara lägga ett band kring cuppan. Detta band gjordes med en led och med en bult vid låset. Som mellanlägg mellan smide och cuppa lades ett mörkfärgat läderband. Smidet ytbehandlades med linolja.
