# Bölaryds kvarn och såg

Antikvarisk medverkan i samband med  
restaurering av fasad, Bölaryd 1:68

*Villstad socken i Gislaveds kommun,  
Jönköpings län*

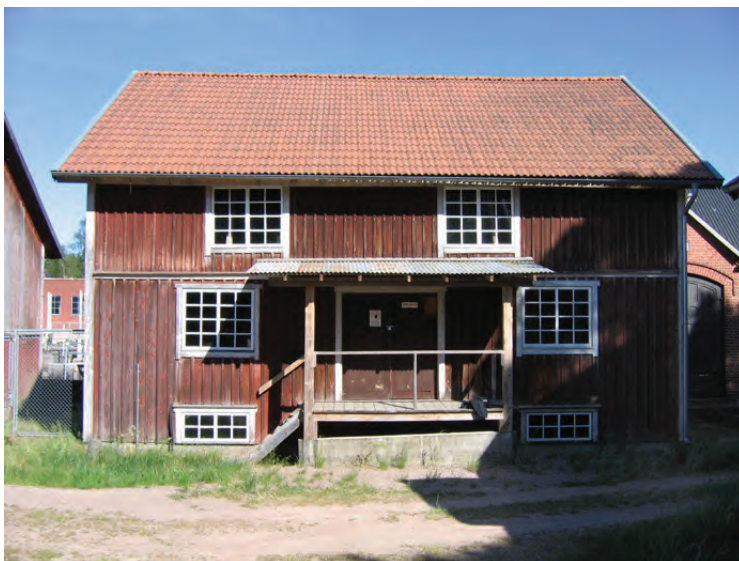
Kvarnen före åtgärd.

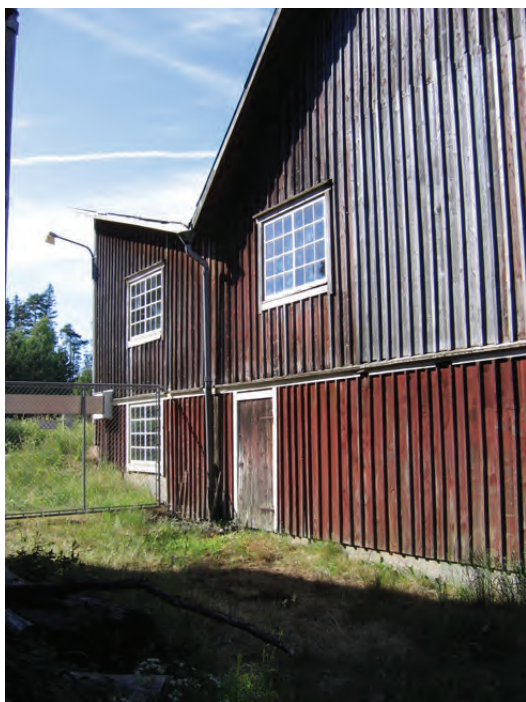
Ovan: Sågens södra gavel före åtgärd.  
Till höger: Sågens norra respektive västra fasad.

Såghuset hade skador framförallt på södra fasaden i mötet mellan de två huskropparna. I detta parti fanns också problem med myror. Stupröret i vecket var trasigt vilket hade lett till rötskador i anslutning till detta. Fasaden mot ån uppvisade enstaka rötskador mot dropplist. Hängränna saknades på den nedre delen och på den övre delen var den genomrostad.

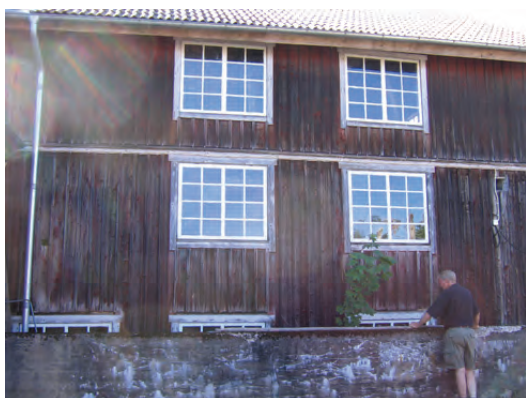
Kvarnens östra fasad.

Kvarnen och såghuset är klätt med locklistpanel. Den rödfärgade panelen var delvis urlakad. Panelen hade partiella rötskador, då framförallt mot våningsbandslisten och i anslutning till skadade stuprör. Kvarnhusets östra fasad mot dammen hade skador orsakade av bristande avvattning. Vidare saknades droppbrädor över fönstren framförallt i kvarnens källarvåning.

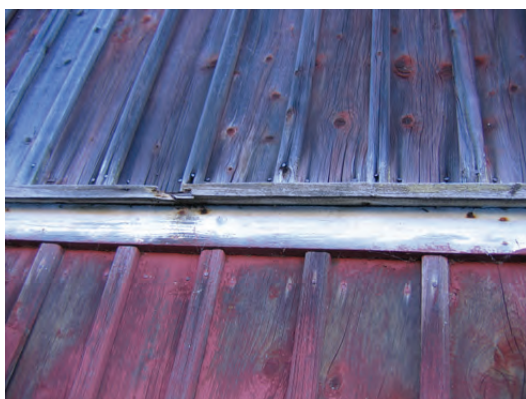
Detalj, skadad våningsbandlist.

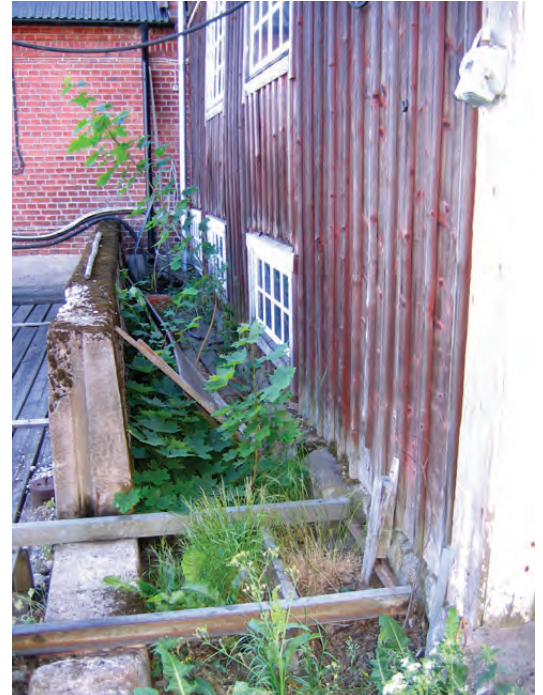
Ovan: Det växte sly in på grunden vid kvarnens fasad mot dammen.

Till vänster: Låkt och panel var generellt rötskadade i mötet mot den våningsavgränsande listan.

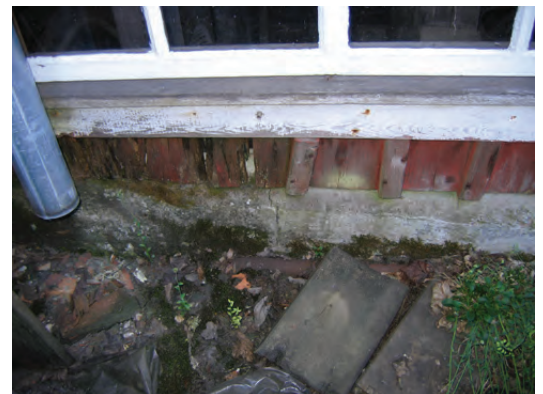
Kvarnens östfasad i vinkeln mot kraftstationen hade rötskador. Avvattningen från stupröret var bristfällig.

På den östra fasaden byttes bottenstylen i hörnet mot kraftverket. Karmen till fönstret längst i söder lagades och panelen över detta byttes. Sly och övrig växtlighet röjdes. Större stubbar pluggades med Roundup. Kvarnhusets stuprör leddes om över i kraftstatio-

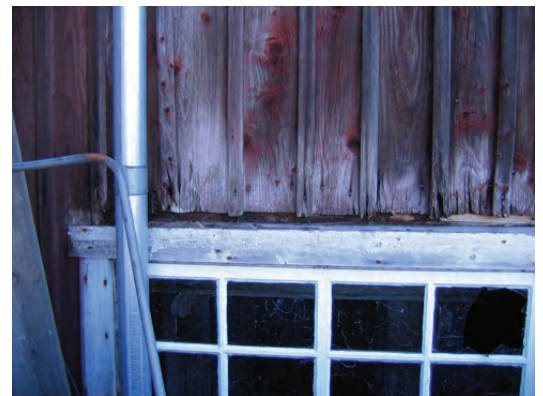
Dropplist saknades över flera av källarvåningens fönster.

nens hänggränna. Nya droppbrädor sattes över samtliga fönster i källarvåningen.

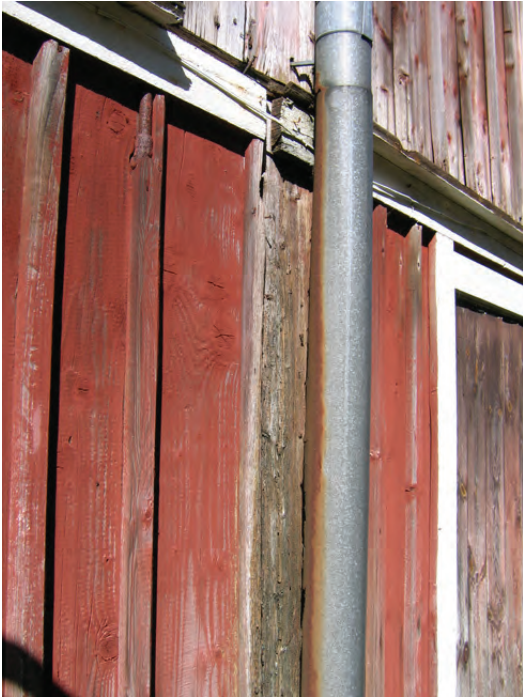
Stupröret på sågens södra fasad var sönderrostat, fasaden bakom var rötskadad och angripen av myror.

Stupröret i takvinkeln är sönderrostat och allt regnvatten har runnit på fasaden bakom stupröret. Myrstack i väggen i detta parti, gjorde att skadorna inte gick att inspekteras ordentligt. Myrorna avlägsnas och väggens kondition besiktas, rötskadade partier byts, ersättningsmaterial lika befintligt vad gäller materialtyp, dimensioner och infästningar. Om det råder några tveksamheter om utförande eller förfaringssätt kontaktas antikvarie.

Delar av bottensyllen, i såghusets södra fasad byttes då den var angripen av myror. Stolparna var relativt friska, de skarvades i botten med cirka 5 cm. Panelbrädorna skarvades. Locklisten var rutten och byttes i sin helhet med lika, ofasad list. Elskåpet som tidigare satt rakt över våningsbandslisten sänktes så att det inte skulle bryta densamma. Fodren kring fönstren kompletterades tillika takfotsbrädorna.

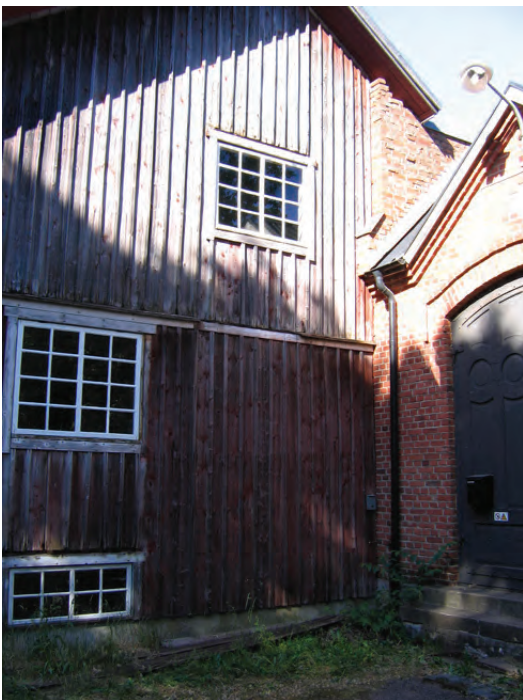
Kvarnens sydfasad före åtgärd.

På kvarnens södra gavel flyttades panelen succesivt då den generellt behövde kapas i underkant mot våningsbandslistan. Vid fönstret i övervåningen fälldes en bräda in mot bjälklaget. All ribb byttes på övervåningen. Dropplist sattes vid det övre fönstret.

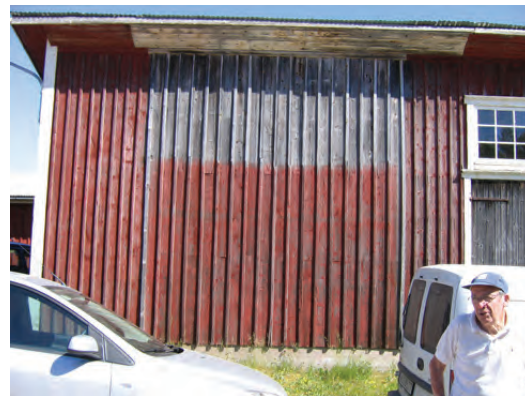
I samband med målningen av sågens västra fasad målades spåren efter den tidigare spånfickan över. Ovanstående fotografier ger en god bild av fickans placering. Hur fickan har sett ut kan skönjas på det äldre fotografiet.

Sågen med spåren efter den tidigare spånfickan. Till vänster i bild Curt Samuelsson.

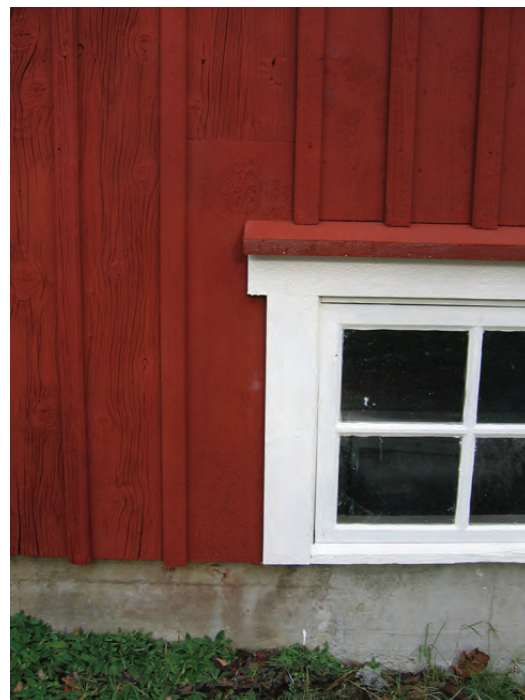
Detalj, panelbrädan vänster om fönstret är delvis bytt. Ny droppbräda över fönster monterad.

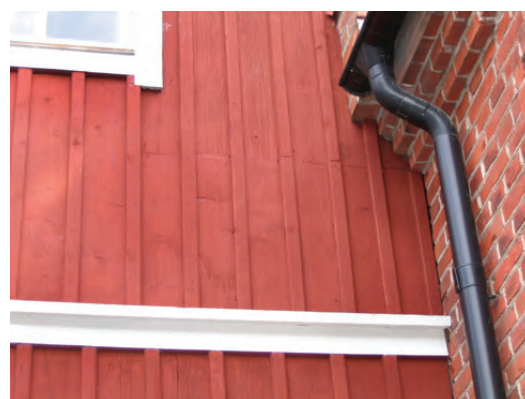
Ett parti med bytt panel ovan den horisontella listan och mot kraftstationen.

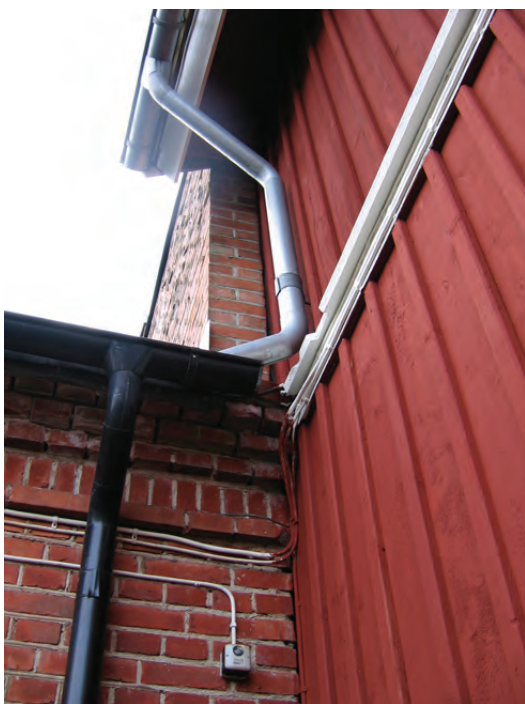
Detalj ny lösning av avvattningen, kvarnens östra fasad.

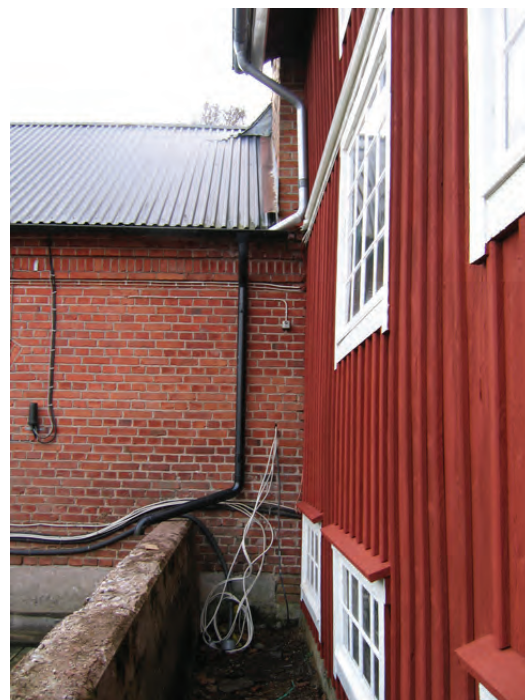
Vattnet från takavvattningen leds ut från fasaden.

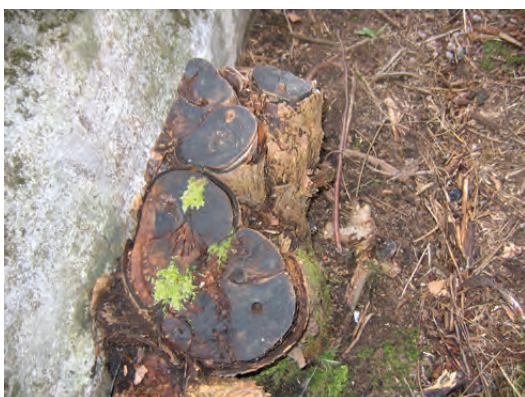
Stubbarna har pluggats för att motverka rot- och skottbildning.

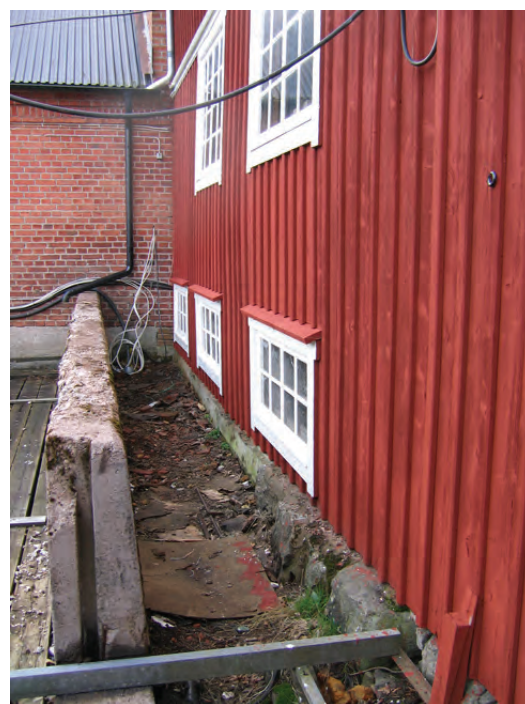
Sly och växtlighet har rensats bort från utrymmet mellan fasaden och den gjutna muren.

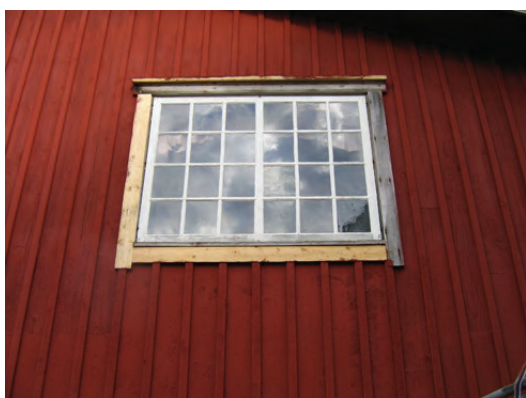
Detalj sågens södra fasaden, fodren på ett av fönstren var inte målade vid slutbesiktning.

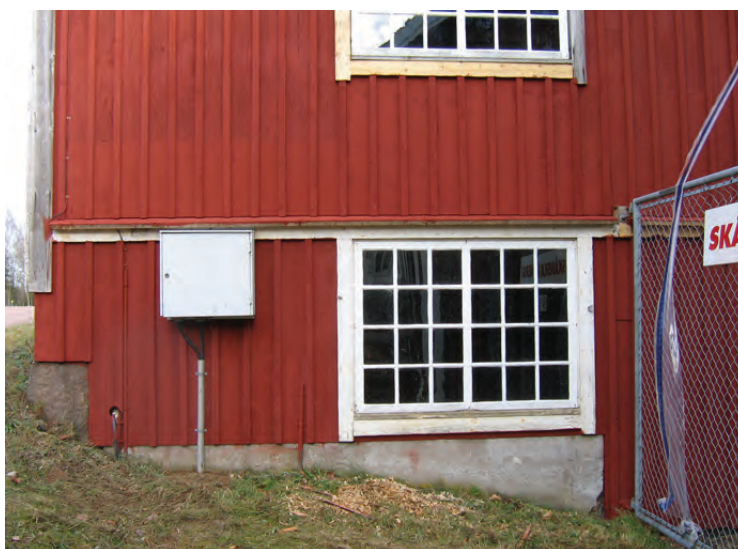
Sågens södra fasad. Elskåpet sänktes för att inte behöva bryta den horisontella listen. Partier med bytt panel kan anas som varande något ljusare, då ny panel inte suger på samma sätt som en gammal.

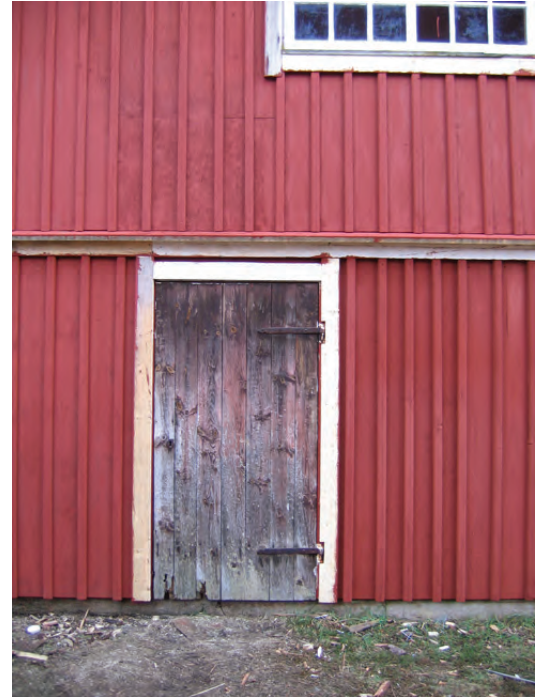
Sågens södra fasad. Målningen av foder var inte avslutad vid slutbesiktning.

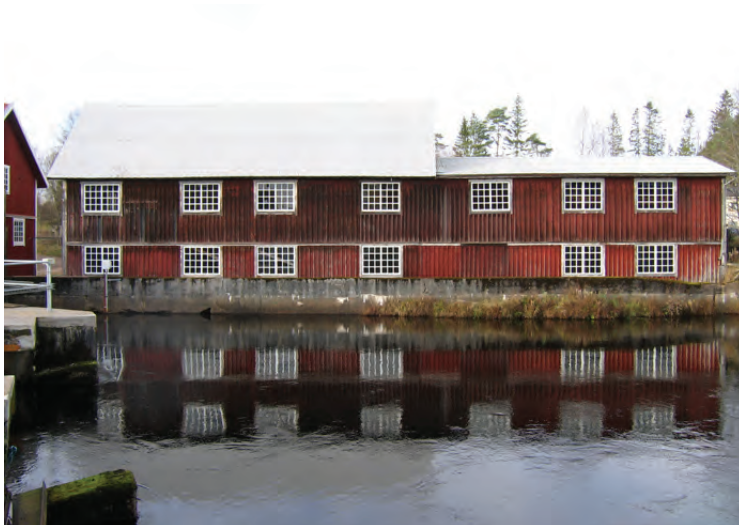
Fasaden mot ån åtgärdas inte i denna etapp eftersom ställningsbygget var komplicerat och vissa av de andra arbetena hade blivit mera omfattande än beräknat, vilket gjorde att de avsatta medlen inte räckte till fasaden i öster.

Sågens fasad mot öster. Arbetena på denna fasad kunde inte inrymmas i den aktuella etappen.
