# Hörjesås Södregård

Antikvarisk medverkan i samband med  
restaurering av gårdsmiljö

*Hörjesås 2:4, Ramkvilla socken i Vetlanda kommun,  
Jönköpings län.*

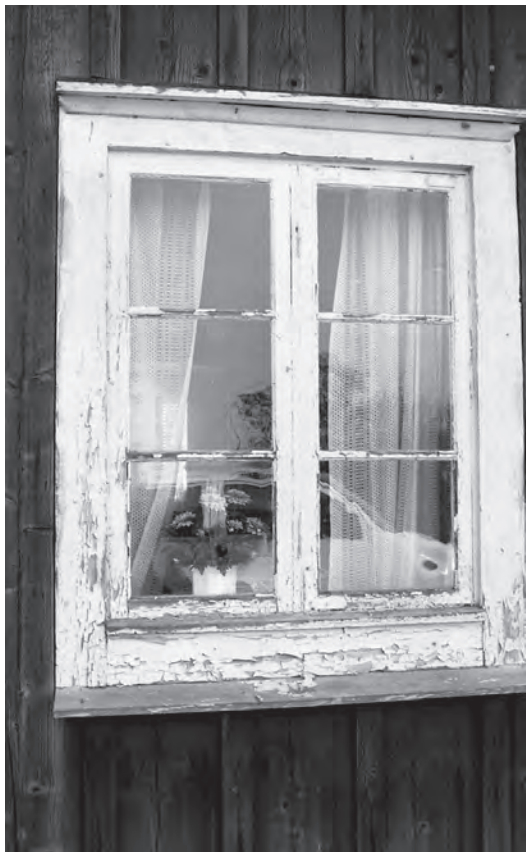
En av fönsterbågarna före åtgärd.

Arbetena på bågar utfördes i verkstad och innefattade borttagning av lös färg, behandling av beslag med blymönja, kittning med linoljekitt samt målning. Trävirket i bågar var i gott skick och enbart smärre trälagningar utfördes. Karm och bågar målades med vit linoljefärg. Lösa bågar återmonterades lika befintligt utförande, dvs med spik eller hästkosöm. Renoveringen omfattade nio tvåluftsfönster och ett enluftsfönster.

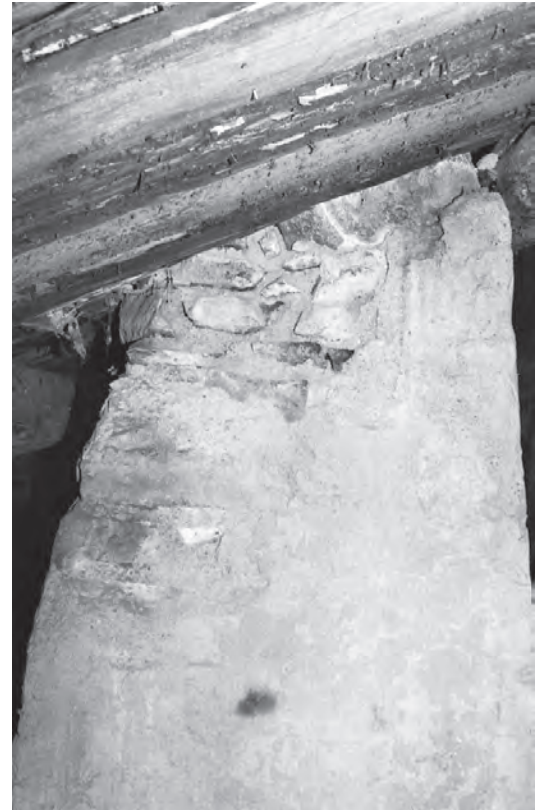
Den marmorerade rörspisen uppvisade sprickor i muren, både i sockeln och över listverket. Murstocken på vinden i öster hade putsbortfall och gråstenen var delvis synlig och då framförallt upp mot taket. Skador som troligen har uppstått i samband med inträngande vatten längs skorsten. Vidare var ramen till spjället vid kökspisen i köket löst.

Ovan: murstocken hade skador på vind med putsbortfall upp mot taket.

Putslagningar utfördes på de respektive spisarna, i de skadade partierna, vid spjället i köket samt på murstocken på vind. Ett nytt dragspjäll tillverkades till den öppna spisen i övre kammaren. Vid slutbesiktningen i november 2003 noterades att de krympsprickor i den öppna spisen i salen samt murstocken på vinden som lagades under hösten inte var helt torra, då det hade varit alltför kallt. Vidare noterades ett mindre putssläpp vid spjället i köket. Antikvarien konstaterade att det behövde genomföras en efterbesiktning under våren/sommaren 2004, då murarna har torkat eftersom det inte gick att slutgiltigt bedöma dem innan dess.

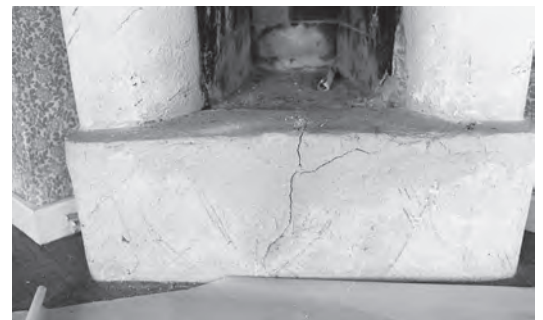
Rörspisen i kammaren hade sprickor bl.a. i sockeln.

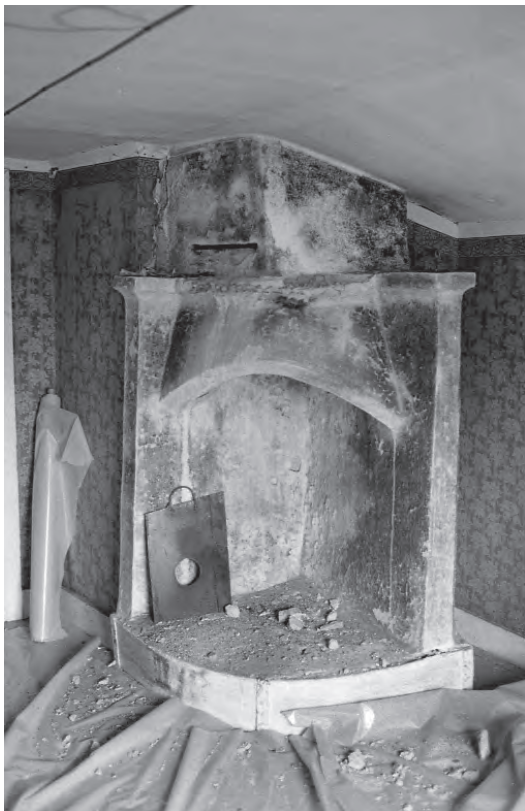
Skadorna på den öppna spisen i den övre kammaren var framförallt koncentrerade till listverket över kupan samt i anslutning till spjället. Vidare var spjället trasigt genom att ett hål hade tagits upp i plåten för ett rökrör till en kamin.

Ovan: Den öppna spisen på övervåningen före åtgärd.  
Ovan till höger: Den öppna spisen i salen under arbete.

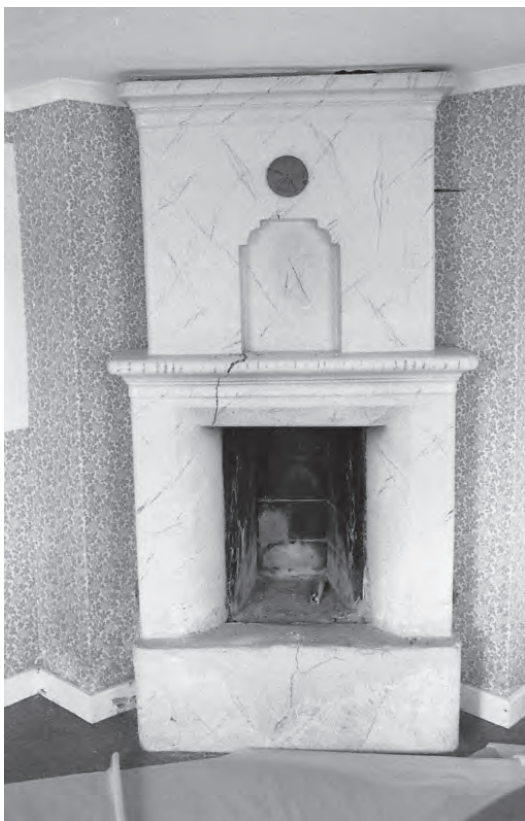
Rörspisen i kammaren före åtgärd.

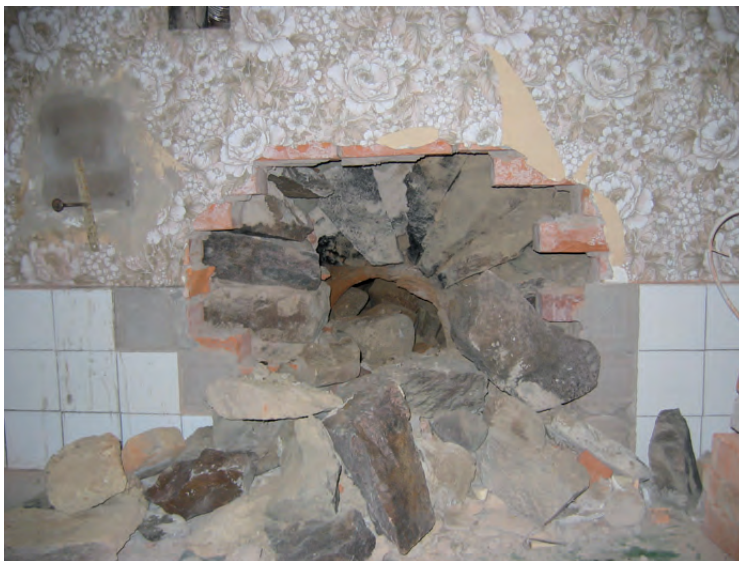
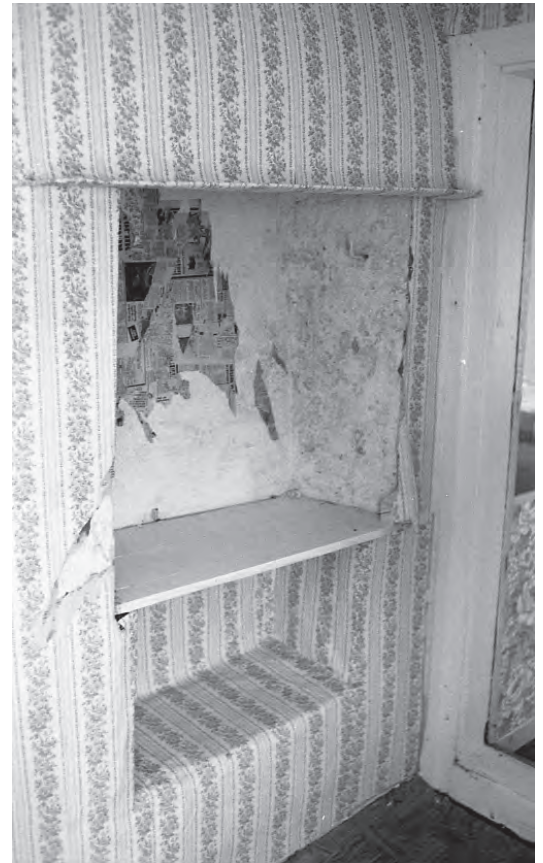
Nischen i skafferiet.

Öppnad mur mot bakugn.

Lokaliserad bakugn i köket.

Bakugnen i köket, stenfylld men i övrigt relativt intakt.

Bakugnen i köket var stenfylld men intakt. Delar av fyllnadstenen plockades ut för att kunna besiktiga och dokumentera ugnen. Valvet var i stort sett helt, en sten i valvöppningen mot köket hade fallit ur. Ugnen var ca 80–90 cm djup och putsad med lera i ett antal lager. Några smärre sprickor fanns i lervälv, men det var i stort sett bevarat. Rester av den putsade väggen i den tidigare spiskupan fanns kvar bakom det senare utfyllnadsmaterialet som hade brukats för att få ett rakt väggliv. Lokaliseringen av bakugnen i köket gjordes med ambitionen att dokumentera denna för att sedan återställa muren. Det diskuterades huruvida bakugnen skulle rekonstrueras och köket återställas till ett tidigare skede. Beslutet blev att bevara det 50-tals skede som köket numera präglas av.

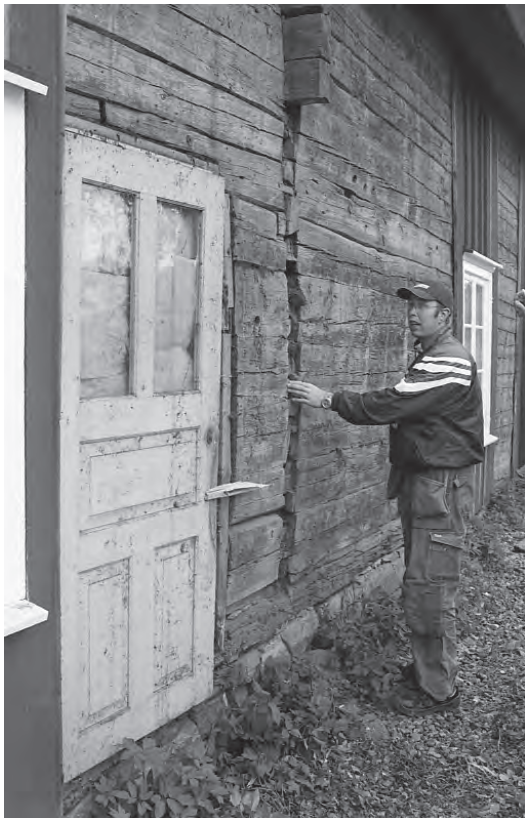
Timmerarbetena omfattade den östra långsidan. På denna sida har noterats en utbuktning. Inför arbetena konstaterades att detta är en svag punkt i byggnadens konstruktion i så måtto att det bakomliggande murkomplexet innebär att det inte finns en hel mellanvägg mellan kök och sal, som håller samman konstruktionen. För att se huruvida stenar och bruk hade rasat i anslutning till muren och låg och tryckte mot timmerväggen, samt för att kunna inspektera murkomplexets utbredning mot väggen, lyftes golvet bakom murstocken på vinden. Det visade sig att den gråsten som demonterades när man murade om köksspis med tegel hade lagts på muren, varav vissa stenar belastade ytterväggen. Lösa stenar plockades bort.

så att all panel skulle vara möjlig att återmontera. Efter att panelen hade avlägsnats blev även den gamla köksdörren synlig, och på väggen gick att ana den tidigare köksfarstuns utbredning. I anslutning till köksfastun hade knutskallarna huggits av, vilket också bidrog till väggens instabilitet.

Den så kallade farfarsstugans bukiga vägg med de kapade knutskallarna inspekteras av Pierre Bosson.

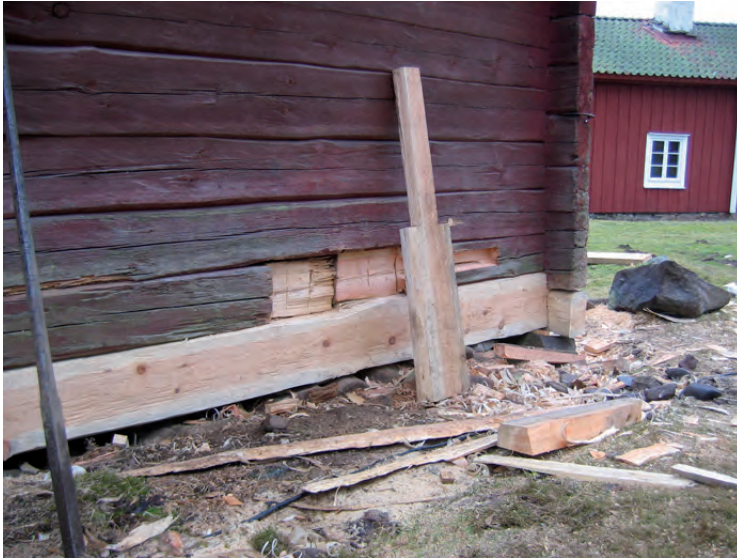
Pågående arbeten, långsidan mot nordost. Bottensyllen är bytt och urtag är gjort inför en partiell halvsulning.

gjordes partiella lagningar av bottensyll och timmer mot nämnda knut. Panelen på den södra gaveln återspikades och kompletterades med viss ny läkt, (sex lister), enstaka kompletterade panelbrädor, en ny vattbräda och nya knutlådor.

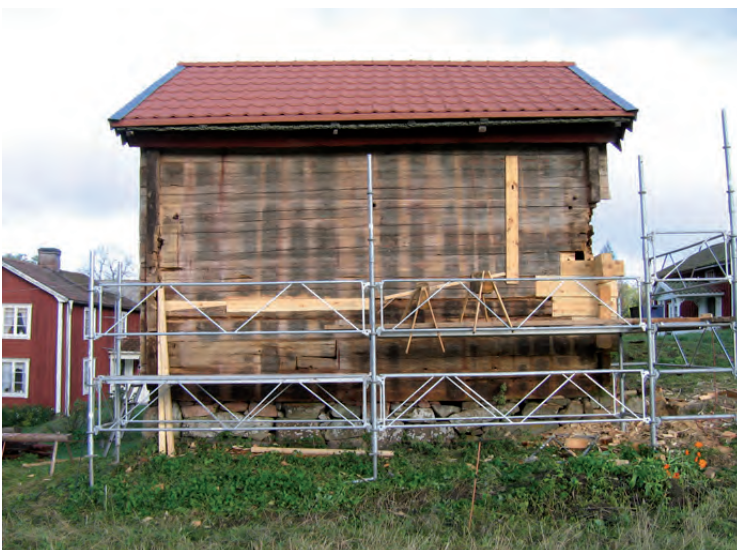
På den östra gaveln utfördes ett antal timmerlagningar mitt på väggen, både genomgående lagningar och halvsulningar. Vid denna gavel har funnits en tillbyggnad. De två rektangulära hålen i stommen på denna fasad är troligen att hänföra till tidigare infästningar av takåsar. Bakom panelen gick också att ana den tidigare tillbyggnadens takfall. Skadorna på väggen och de stora skadorna på den anslutande knuten beror troligen på vattenavrinningen från tillbyggnadens tak.

Pågående arbeten på bodens östra gavel. Skadorna på knuten är troligen orsakade av takdropp från den tidigare tillbyggnaden vars takvinkel tydligt kan skönjas på timmerväggen.

Knuten mot öster och bodens baksida lagades. Inför arbetena hade två alternativa förhållningssätt diskuterats. Antingen att låta förlorat material vara förlorat och säkra byggnaden genom att binda ihop timmervarven med bandjärn över knuten eller att göra en lagning av knutarna där förlorat/rötskadat material ersätts. Beslutet blev att laga och ersätta det förlorade materialet. Ett antal knutskallar var helt borta. På östra gaveln ersattes motsvarande sju knutskallar. Vidare byttes bottensyllen och på södra långsidan ersattes också motsvarande sju knutskallar.

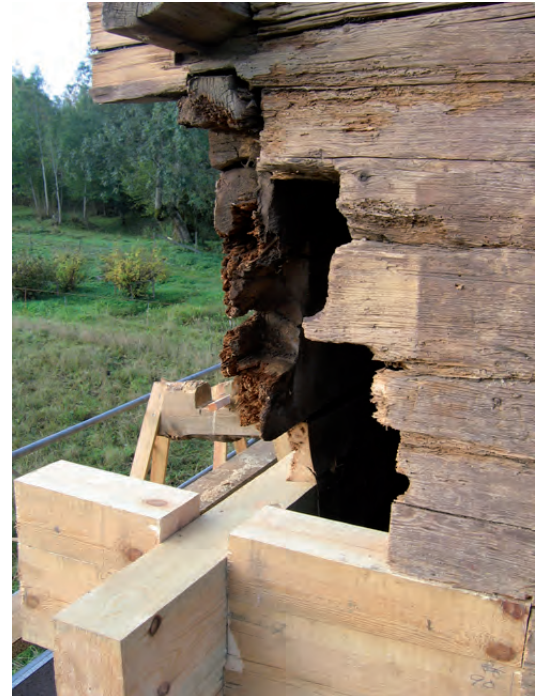
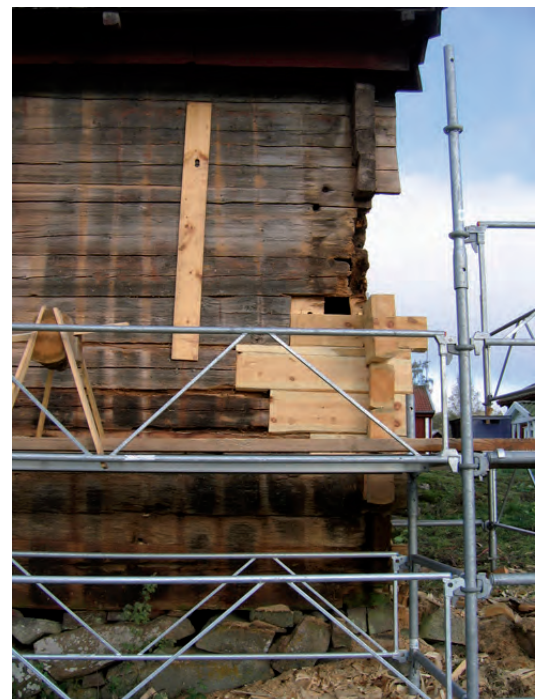
Ovan: skador och lagning av knuten.

Pågående arbeten på bodens södra långsida.

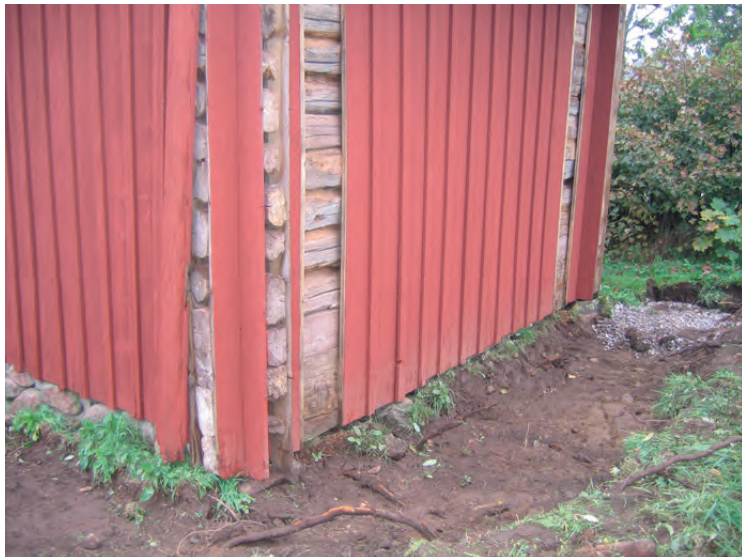
Panelen lossades partiellt på den mindre loftboden nordost om vagnboden för att kontrollera timmerväggarnas status. Då väggarna var i gott skick, behövdes inga åtgärder utföras på byggnaden. Vissa markarbeten gjordes för att skydda sockeln.

Under året utfördes även viss grävning vid den timrade mindre loftboden, belägen nordost om vagnboden. Jord mot sockel på byggnadens nordostsida avlägsnades och ersattes med makadam. Detta arbete utfördes av fastighetsägaren.

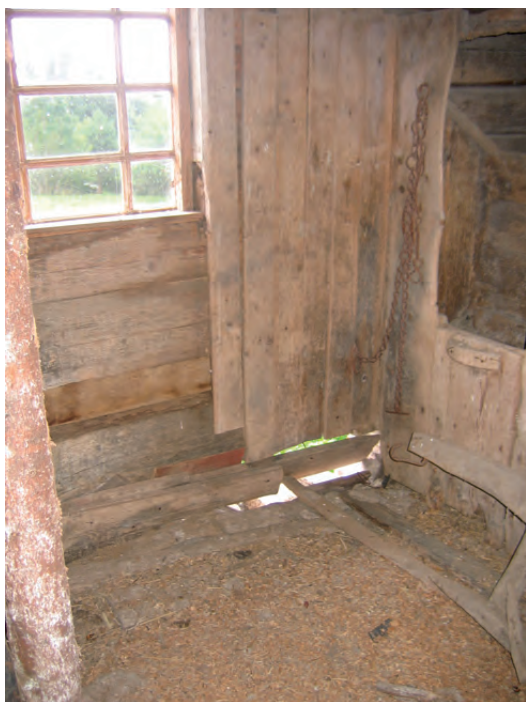
Fähuset före åtgärd.

I den tredje väggsektionen så gjordes två lagningar, dels i anslutning till luckan, dels på stocken över golvbjälklaget. I den följande sektionen utfördes ett antal smärre lagning av vankanter och en stock halvsulades.

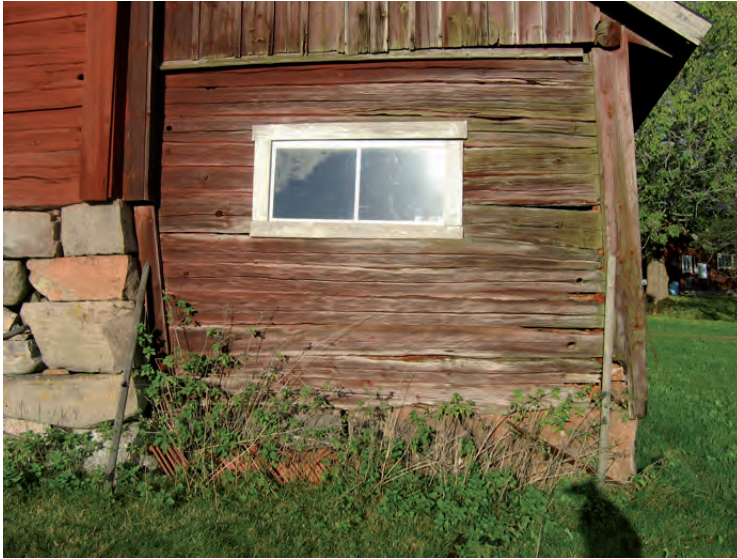
Tillbygget på gaveln hade omfattande rötskador i den timrade delen mot ladugården baksida. Två olika alternativa lösningar diskuterades, antingen att sätta panel, eller att laga väggen. Konstruktivt

sett är timmerväggen bara en fyllnadsvägg mot en hörnstolpe. Detta gjorde att det trots allt vara ett ekonomiskt försvarbart alternativ att timra om väggen. Arbetena behövde inte göras på plats utan kunde utföras i verkstad. Hörnet bands ihop med smidda järn.

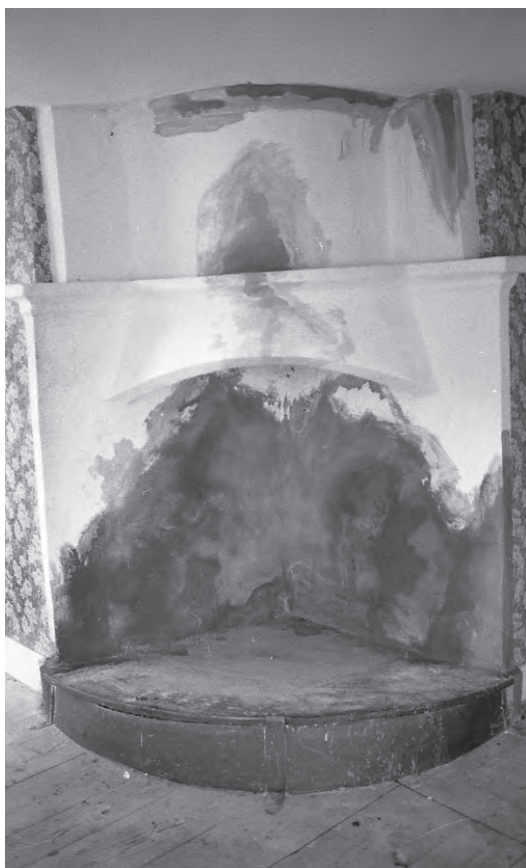
Till vänster: Den öppna spisen i salen vid slutbesiktningen i november 2003.  
Ovan: Vid efterbesiktningen, våren 2004, hade murstocken i stort sett torkat.

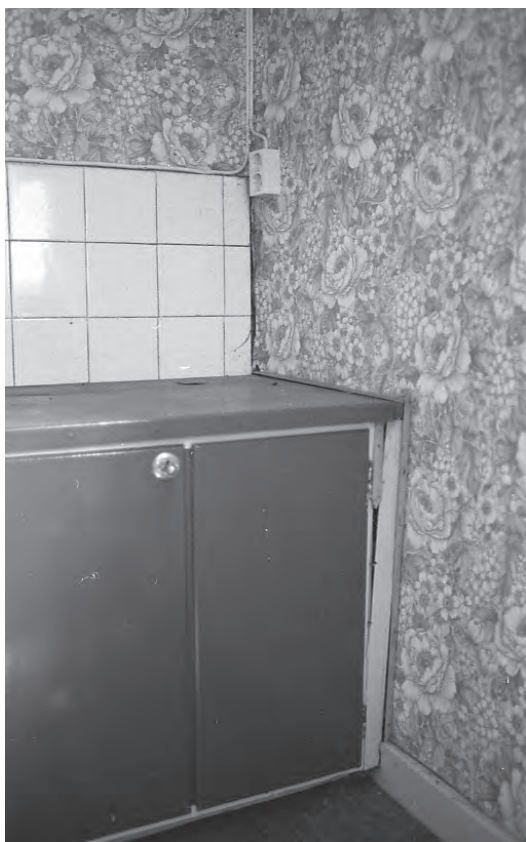
Vid köksinredningens möte mot väggen syntes tydligt hur sned yttervägen var.
