# Nässjö nya kyrka

Antikvarisk kontroll i samband med  
invändig restaurering och omgestaltning

*Nässjö stad i Nässjö kommun,  
Jönköpings län, Växjö stift*

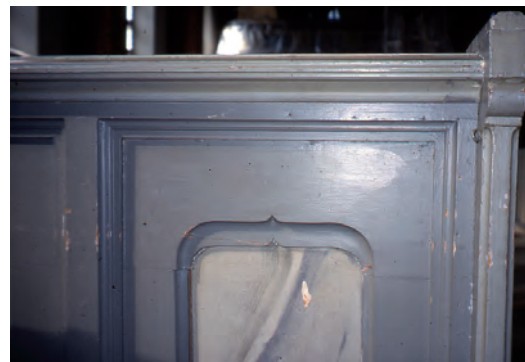
Kyrkans bänkar, som är fristående bänkar av karaktären "missionshusbänkar", var gråmålade med marmorerade bänksidor. Tillika speglarna i bänkfronterna var marmorerade i olika grå toner.

Detalj bänkfront före restaurering.

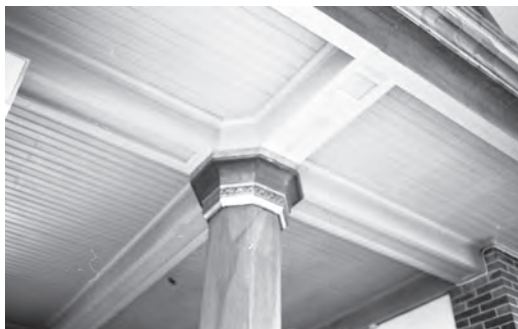
Taket under läktaren före åtgärd.

Trätaket under läktaren målades med linoljefärg. Balkar och listverk målades i avvikande färg lika kyrkorummets tak.

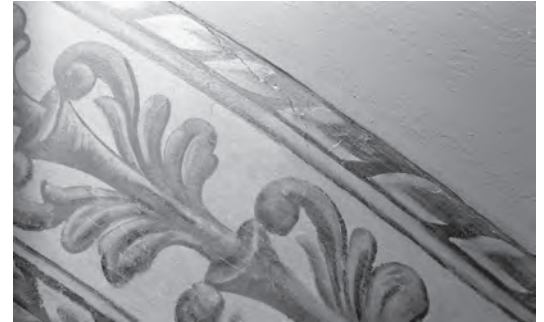
Dekorationsmåleriet i valvbågarna vid koret och läktaren hade skador i form av sprickor och krackeleringar.

Det dekorativa måleriet i triumfbågen över koret och valvbågen över orgeln var sedan tidigare renovering nedtonat genom att en svag vit hinna hade strukits över måleriet. Vidare fanns skador i form av krackeleringar, sprickor och färgbortfall. Ytorna rengjordes med målatvätt och vatten. Lösa partier fästes med Acronallim aktiverat av värme. Därefter utfördes lagning respektive spackling med fint sandspackel respektive hydrauliskt kalkbruk. De lagade ytorna isolerades med schellack. Grundering, retuscharmåleri utfördes med oljefärg på tub (konstnärsfärg). Avslutningsvis fernissades läktarbrösten med matt tavelfernissa/terpentin i en blandning 1+3. Restaureringen utfördes av Camilla Quick, Dupoint AB, Tumba, som underkonsult.

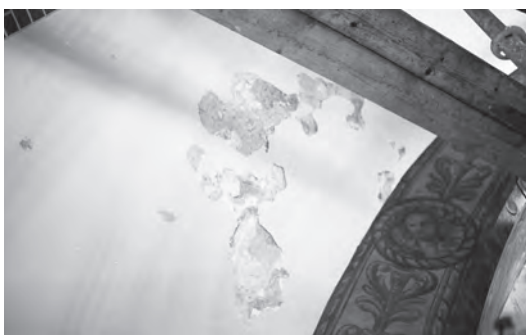
Putsskador mot valvbågen.

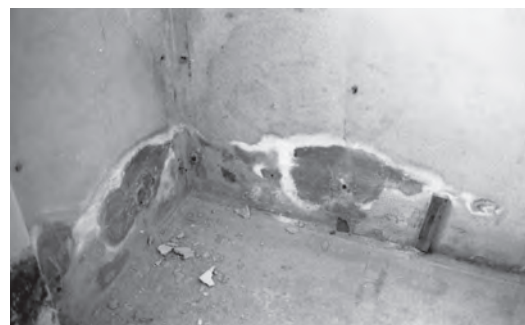
Vid demontering av matta och väggskydd i skrudrummet upptäcktes fukt i yttermuren. Fukten i ytterväggen i sakristian och skrudrummet konstaterades ha orsakats av markfukt. Befintlig vegetation beskars och flyttades. Dränering grävdes och platonmatta lades som fuktspärr mot muren. Ytan återfylldes med grus och makadam.

Fuktutfällning i muren i skrudrummet.

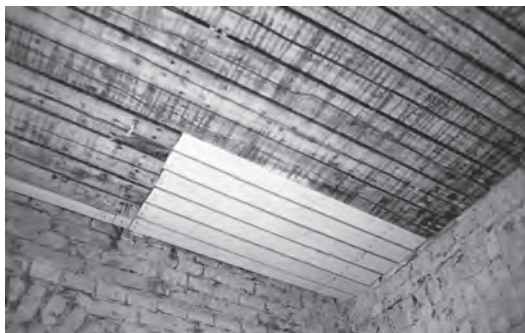
Lagad rötskada i takbotten i kapellet.

I samband med omputsningen noterades en rötskada i taket i kapellet. Det skadade partiet av takbotten byttes.

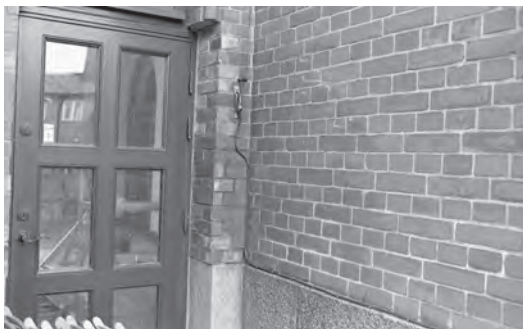
Fuktproblemen i norra väggpartiet i vapenhuset orsakades av en felaktigt monterad åskledare. Åskledaren flyttades.

Åskledaren på norra fasaden var felaktigt monterad vilket ledde till fuktproblem i vapenhuset.

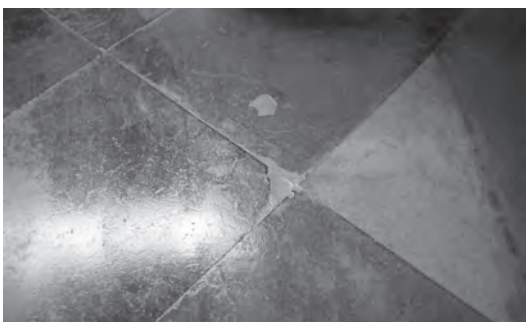
Skador i stenen lagades.

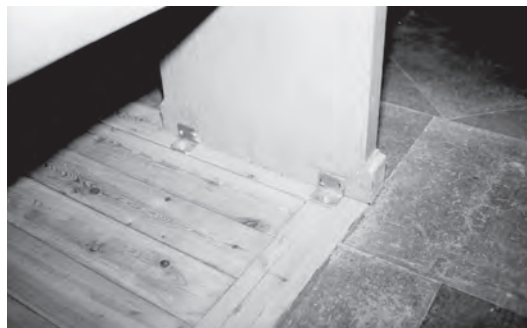
Vid slutbesiktningen påtalades en färgavvikelse vad gäller sido-bänkarna. Vidare var de beslag som fäster bänkarna i golvet inte inmålad, dessa arbeten utfördes under sommaren 2001 de veckor då kyrkan var stängd.

Vid slutbesiktningen påpekades att bänkbeslagen inte var innmålade.
