# Norra Sandsjö kyrka

Antikvarisk medverkan i samband med  
fasadrestaurering

*Norra Sandsjö socken i Nässjö kommun,  
Jönköpings län, Växjö stift*

Byggnadsvårdsrapport 2015:30  
JÖNKÖPINGS LÄNS MUSEUM

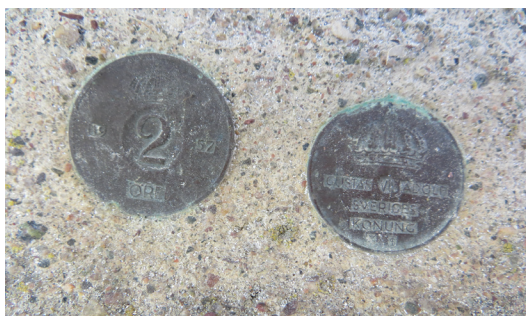
De två inputsade mynten från 1957 som daterar puts-skiktet.

På den södra fasadens del längst i väster och nedtill vid socken finns två mynt (2 öre) inputsade. De är daterade 1957 och utgör en datering av putsen som skedde detta år.

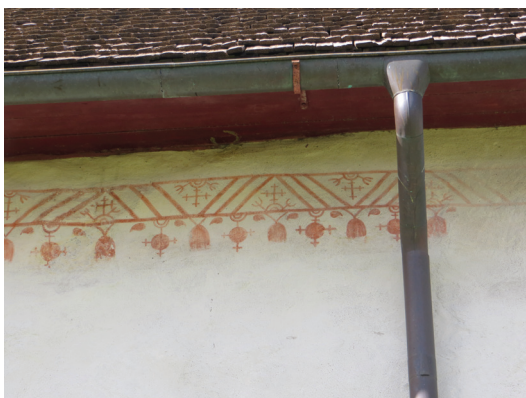
Ovan: Dekormålningen på den södra fasaden.  
Till höger: Detalj av spånbeklädnaden på det östra gavelfröstet.

På den södra fasaden längst upp finns en bård i röd kulör. Denna är en rekonstruktion av en påträffad bård, som även finns på flera andra kyrkobyggnader i trakten. Bården är tydligt framträdande, men har mattats ner sedan den målades. Fasadputsen går ner till sockeln som är frilagd.

Inledningsvis beslutades att dekormålningen på den södra fasaden inte skulle åtgärdas och att den nya avfärgningen skulle nå upp till en diffus linje nedanför bården. Ingen sparmålning kring dekormålningen skulle ske.

På ett tidigt stadium beslutades att ytorna bakom dekormålningen inte skulle åtgärdas och detta innebar att detta område ser mer slitet ut än de nystrukna ytorna på den övriga fasaden. Denna skillnad blir mindre iögonfallande av att takfoten skjuter ut en hel del och således skuggar bården. Denna avgränsning av arbetena var klok i detta läge, men vid en kommande målning bör man överväga om inte en ommålning även bör omfatta bården och dess omkringliggande ytor.

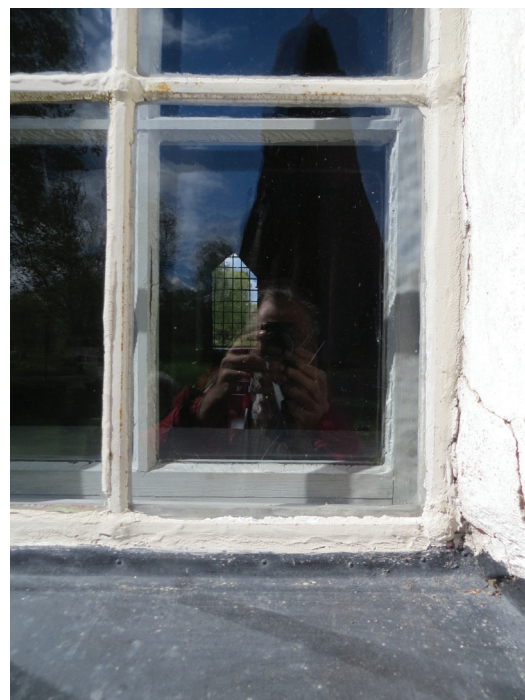
Ovan: Detalj av fönster inför arbetena.

Fönsterna och dörrarna tvättades, skrapades och målades om med linoljefärg i en ljusgrå kulör, NCS S 2002-Y. All målning med linoljefärg utfördes med färg levererad av Engwall & Claesson.

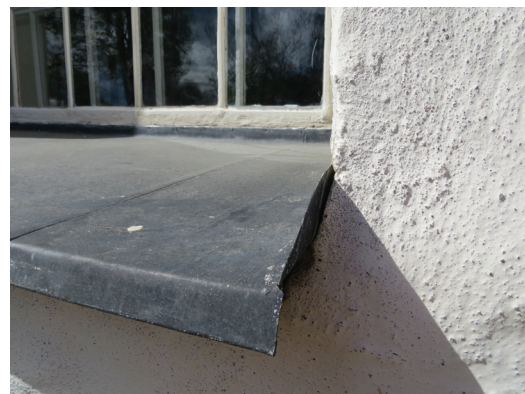
Nedan: Plåtavtäckningen på solbänkarna saknar putskant.

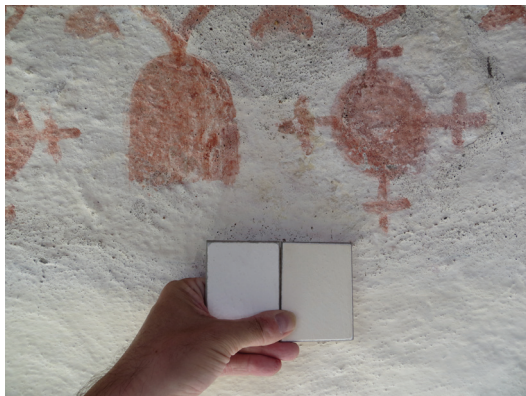
Kyrkobyggnadens fasader utgörs av slätputs som är följsam i förhållande till murverkets stenmaterial. Putsen har en traditionell kalkavfärgning i en vitaktig kulör med en svag dragning mot gult. På enstaka ställen, exempelvis på den västra gaveln finns skiktbildande färg som kan vara en partiell avfärgning med så kallad kalkfärg våt. Under dessa skikt finns algpåväxt. Färgskikten flagnar, särskilt på den västra gavelns södra del.

De största puts- och målningsskadorna fanns på den västra fasaden, särskilt på dess södra del. Här flagnade färgskikten och alger växte under dessa.

Fasadarbetena startade med en skonsam våtblästring med dolomit. Fasaderorna tvättades med algmedel. Enstaka putsslagningar utfördes efter detta. Putsytorna avfärgades omkring 7 gånger sammanlagt.

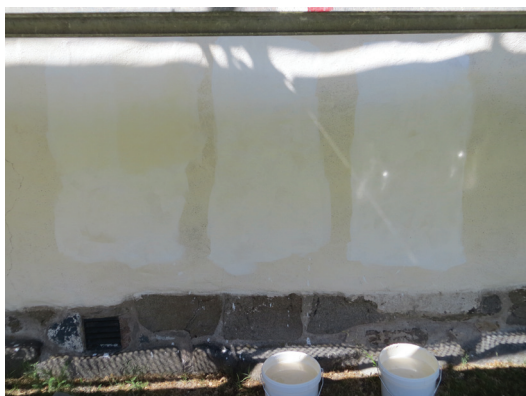
Ovan: Kulören på putsen togs fram via färglikaren Kalkfärg 90.

Inför ommålningen hade de befintliga kulörerna bedömts till 94:1, 94:2 eller 92:2 enligt Kalkfärg 90. Dessa kulörer provströks och efter detta beslutades att skryka putsen med en kulör motsvarande 90-92:3, att till 25 kg kalkpasta använda 300 gr ljusocker. Vid granskningen efter fem strykningar upplevdes kulören vara alltför gul och därför skedde de sista två strykningarna med 180 g ljusocker till 25 kg kalkpasta.

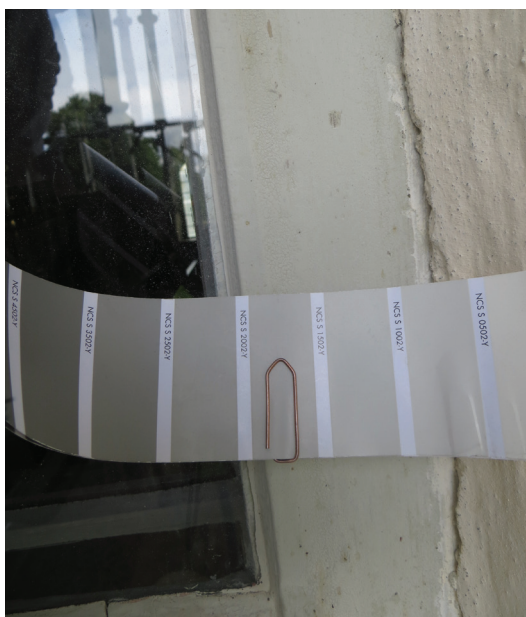
Nedan: De tre utvalda provkulörerna uppstrukna för bedömning.

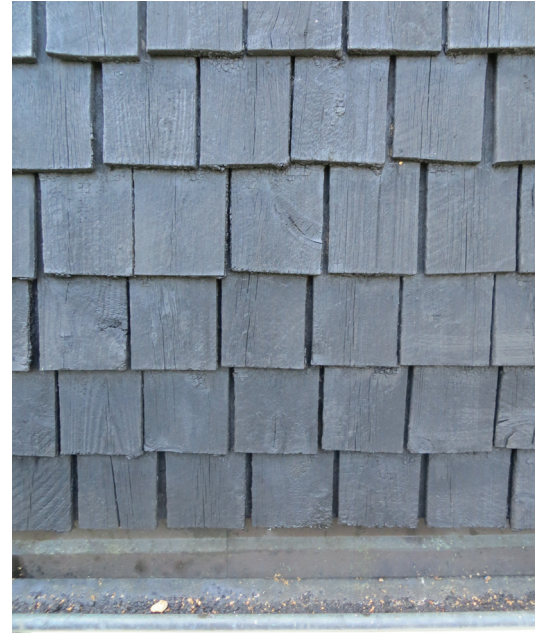
Ovan: Detalj av gavelröste efter tjärning.

Gavelrösternas spånbeklädnad ströks för hand med uppvärmd svartpigmenterad trätjära, som de tidigare tycks ha behandlats med. Tjären levererades från Claessons. I samband med tjärningen av gavelröstena undersöktes även konditionen på långhustaketets spån. Det framkom att dessa hade omfattande rötskador. Spåntaket över vapenhuset, bestående av sågade ekspån behandlade med kreosot, var i gott skick

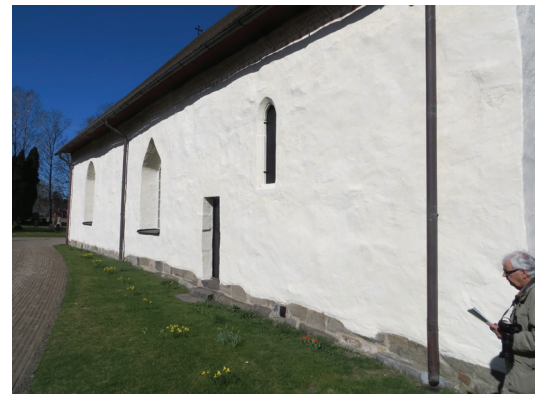
Här pågår målning av takfotens underslag.

Alla krokar till hängrännorna justerades vid behov och målades svarta. Takfotens underslag skrapades och målades men linoljefärg i engelskt rött, järnoxidrött 1A-225. Huvudtakets undersidor vid gavlna ströks med svartpigmenterad trätjära.
