# Frinnaryds kyrka

Antikvarisk medverkan i samband med  
utvändiga underhållsarbeten

*Frinnaryds socken i Aneby kommun,  
Jönköpings län, Linköpings stift*

Den medeltida kyrkan i Frinnaryd har under 2013 genomgått utvändiga underhållsarbeten avseende spåntak, fönster, dörrar och puts.

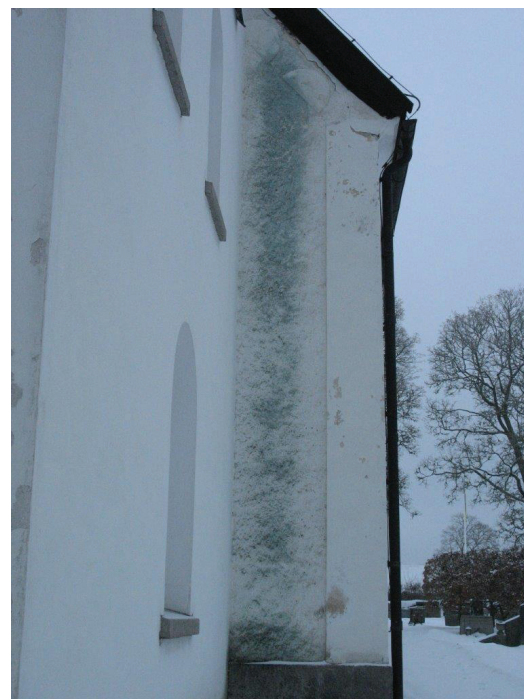
Puttskador och alger på västgavel.

Takdropp har orsakat skador på nordsidans slätputsade gesims på långhuset, särskilt i västra delen. Fasaderna är spritputsade och avfärgade med vit kalkfärg. Här och var förekommer putsbortfall, sättningssprickor (framförallt över fönstervalv), färgflagning och algpåväxt, mest påtagligt på västgaveln och tornets nedre fasader.

Smärre putslagningar genomfördes på torn och västgavel samt på takfot i norr och över enstaka fönstervalv med fint kalkbruk. Bättringsmålning med obruten vit kalkfärg.

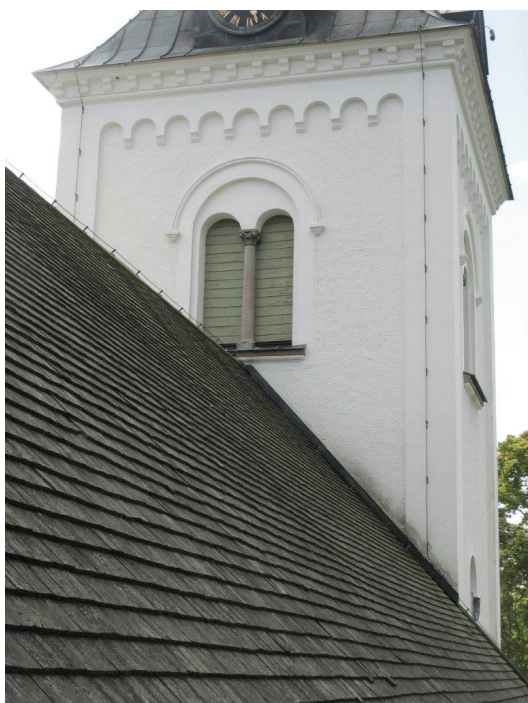
Den befintliga täckningen av sågade ekspån.

Takfallen är täckta av sågade ekspån, 15 mm tjocka, utan luftning i takfot. Vid något tillfälle har de behandlats med stenkoltjära. På långhusets norra takfall är de i dålig kondition, en del bortfallna, påtagligast på nedre delen av taket. Takfotsbrädan är rötskadad p.g.a. frånvaron av luftning.

Enligt programmet skulle endast skadade spån på långhusets norra takfall bytas varför spån av sågad ek föreskrevs. När arbetena påbörjades visade sig dock skadorna vara så stora att en total omläggning av hela takfallet beslutades. Man övergick då till kluvna furuspån, 25 mm tjocka (leverantör Hälsinge takspån), tjärdoppade som spikades med syrafast spik. I takfoten lades en luftningslist och en svartmålad fotplåt monterades för att leda takdroppet ned i häng-rännan. Komplettering av anslutningsplåt mot tornfasad gjordes också. Vattbrädan på vindskivan åt öster byttes mot en bredare. Tjärning av alla spåntak utfördes sommaren 2013 med ljus furutjära (fabrikat Imprex Auson). Stuprören vändes med sömmen utåt och försågs med nya utkastare.

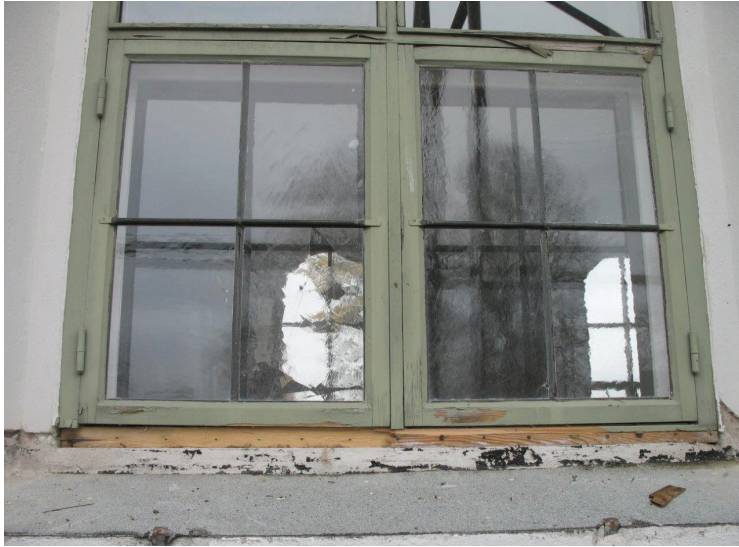
Fönster före ommålning. Stulet fönsterbleck av kopparplåt.

Fönster i långhus och kor har sentida grönmålade (NCS S3010-G60 Y eller S3010-G70 Y) träbågar. Endast de nedre båda lufterna är öppningsbara, dessa har antikglas i blyspröjs, medan de övriga har isolerglas med fogmassa istället för kittning. Flertalet isolerglas är skadade och fukt har trängt in. Dessa moderna fönster tillkom vid restaureringen 1968–1969. Målning är utförd med alkydoljefärg. I tornet sitter de ursprungliga gjutjärnsfönstren, med samma färgsättning.

Alla isolerglasrutor byttes mot nya i samma utförande. Flertalet av de lister som håller glasen på plats byttes på grund av röta. Översyn gjordes av lufter med blyinfattade glas, i enstaka lufter förnyades blyspröjsningen. Enstaka bottenstycken i bågar byttes på grund av röta. Bågar och karmar ommålades med linoljefärg i en något justerad kulör, NCS 3010-G60Y. Någon säkerställd ursprunglig kulör kunde inte specificeras. Dörrar och ljudluckor målades på samma vis. Karmarnas insida målades med vit linoljefärg. Ett av fönsterblecken i koppar på nordsidan nytillverkades på grund av stöld. Detta och övriga ströks sedan med stöldmärkningsfärg (Smartwater).

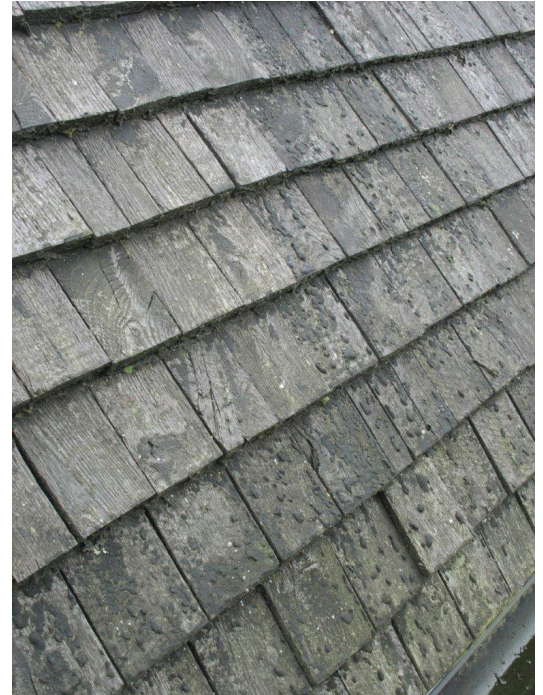
Den befintliga täckningen av sågade ekspån, vid okänt tillfälle behandlade med stenkolstjära.

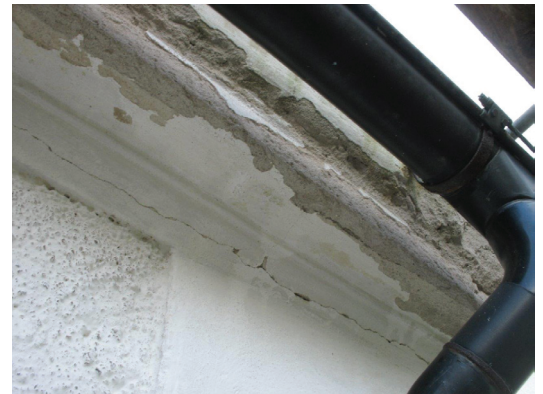
Putsskador på gesims i norr.

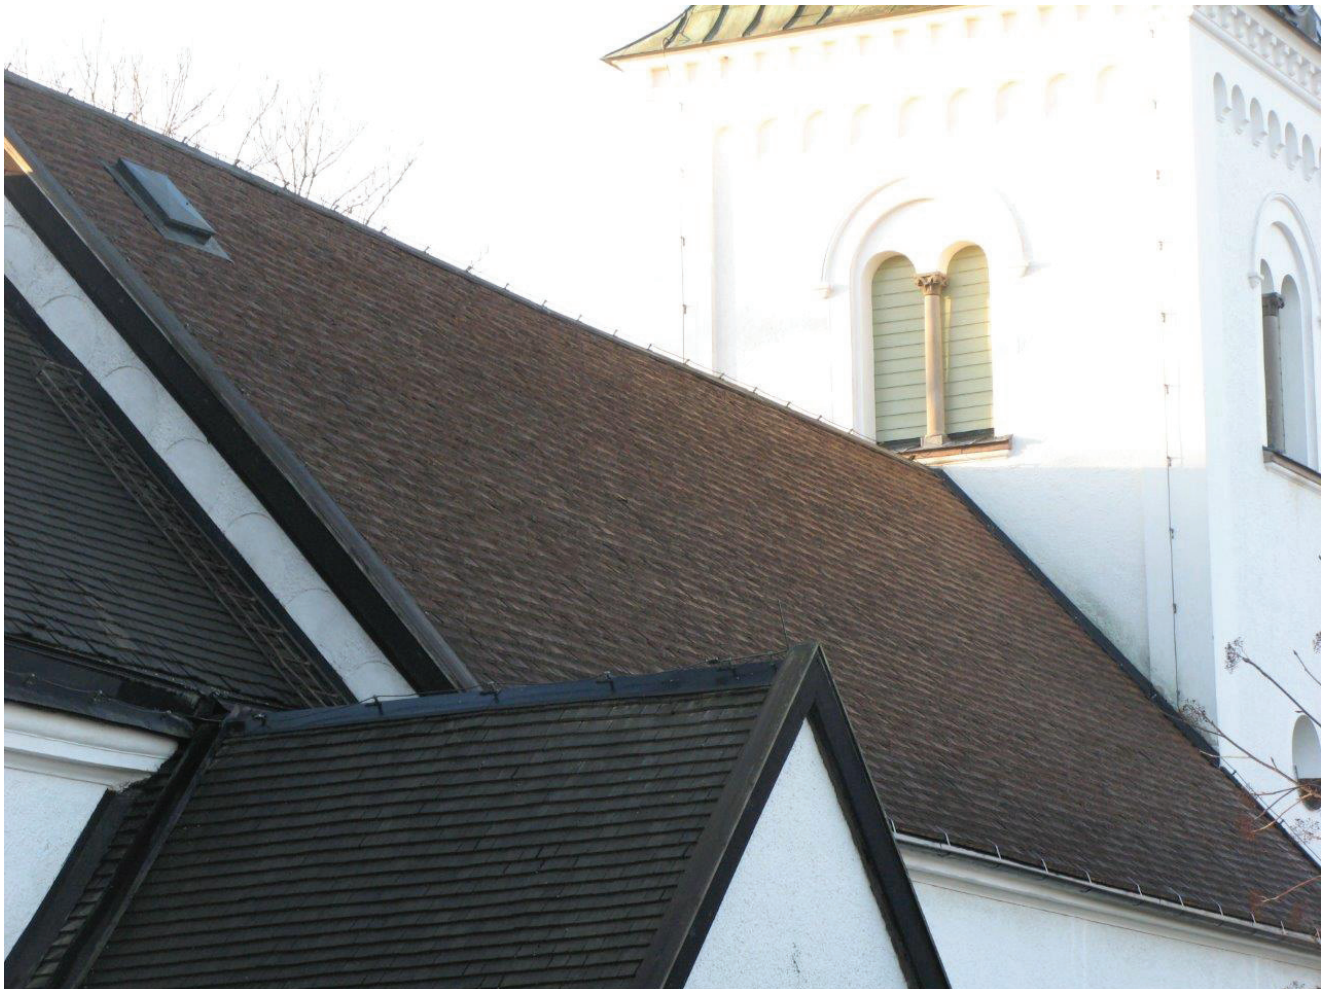
Ny spåntäckning av kluven furu på långhusets norra takfall. En droppnäsa av linoljefärgsmålad plåt har satts mellan takskägg och hängränna för att minska risken för nya putsskador på gesimsen.

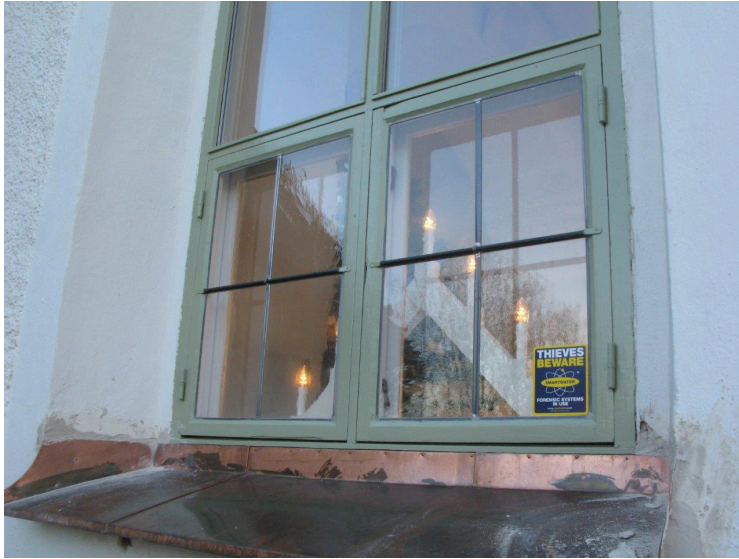
Fönster efter byte av skadade isolerglasrutor, ommålning och montering av nya kopparbleck.
