# Ramkvilla kyrka

Antikvarisk medverkan i samband med  
värmekonvertering

*Ramkvilla socken i Vetlanda kommun,  
Jönköpings län, Växjö stift*

Byggnadsvårdsrapport 2015:32  
JÖNKÖPINGS LÄNS MUSEUM

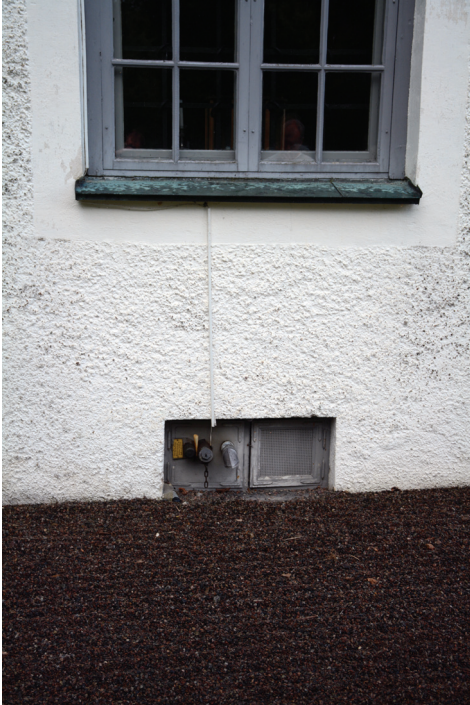
Pannrumsfönster på sakristigaveln med rör till oljetank.

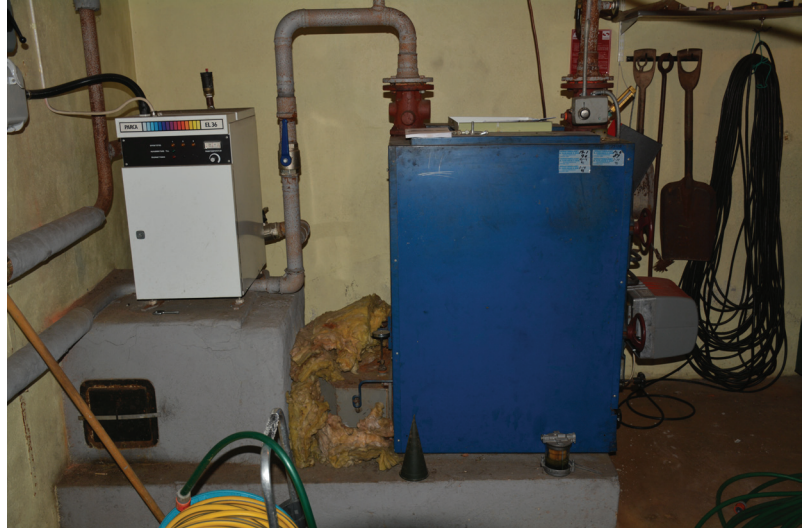
Befintlig oljepanna i pannrum.

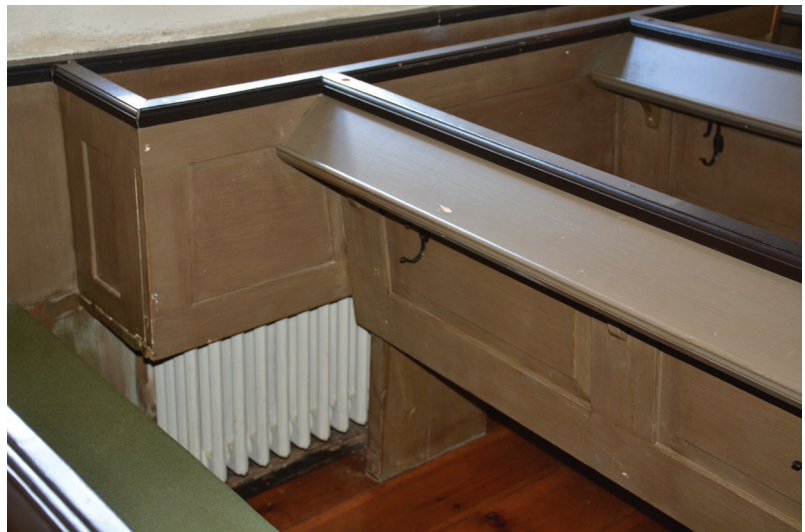
Kyrkorummet värms upp med vattenfyllda vägggradiatorer under fönstren.

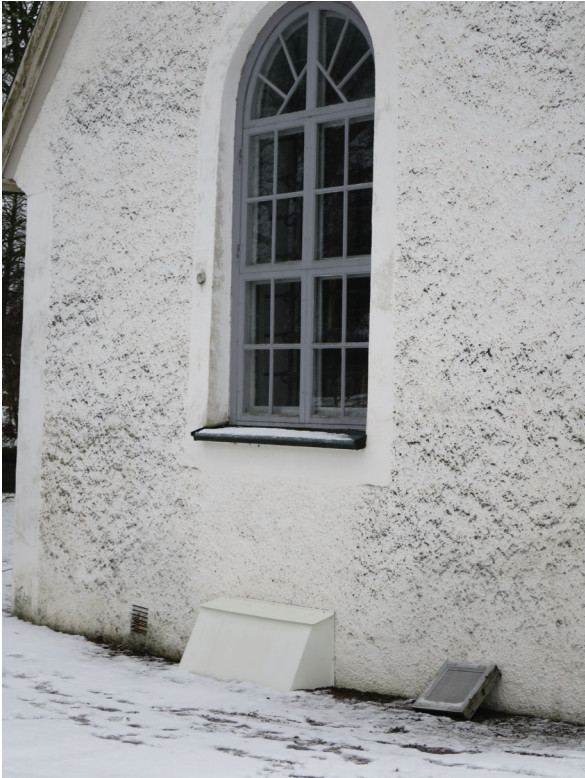
Plåtsvep för att dölja rörens passage in i pannrummet.

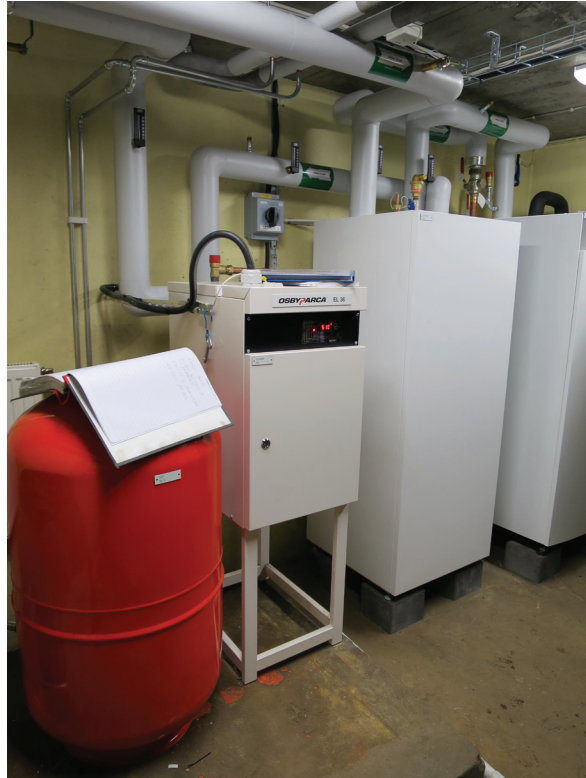
Ny bergvärmepump och elpanna i pannrummet.

| Period/år | Arkitekt | Entreprenör/Hantverkare | Byggherre |
|---|---|---|---|
| Kyrkorum, sakristia, pannrum och elcentral | Vattenburet system med väggradiatorer från 1930 och oljepanna från 1979 i källare under sakristia. Inget styrsystem. | Oljepannan har ersatts med en bergvärmepump för grundvärme och en elpanna för spetsvärme. Befintliga radiatorer och rördragningar har behållits. Borrhål har förlagts till kyrkogårdens gångar, likaså ledningsdragning norr om kyrkan. Rören har dragits in i pannrummet via befintligt källarfönster som täckts med en vitlackad plåthuv. Styrsystem JEFF är installerat och skall ta hänsyn till relativ luftfuktighet i kyrkan. Två trådlösa givare är placerade i kyrkorummet och en trådbunden på sakristian samt antenn. En kompletterande elradiator monterades i vapenhuset. | |

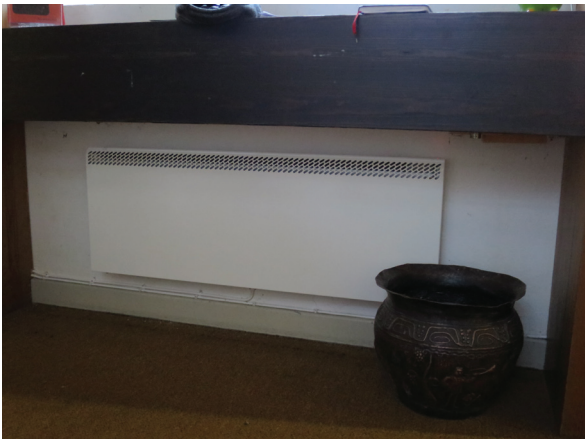
Kompletterande elradiator under fönstret i vapenhuset.
