# Lannaskede-Myresjö kyrka

Antikvarisk medverkan i samband med  
värmekonvertering

*Lannaskede och Myresjö socknar i Vetlanda kommun,  
Jönköpings län, Växjö stift*

Byggnadsvårdsrapport 2015:33  
JÖNKÖPINGS LÄNS MUSEUM

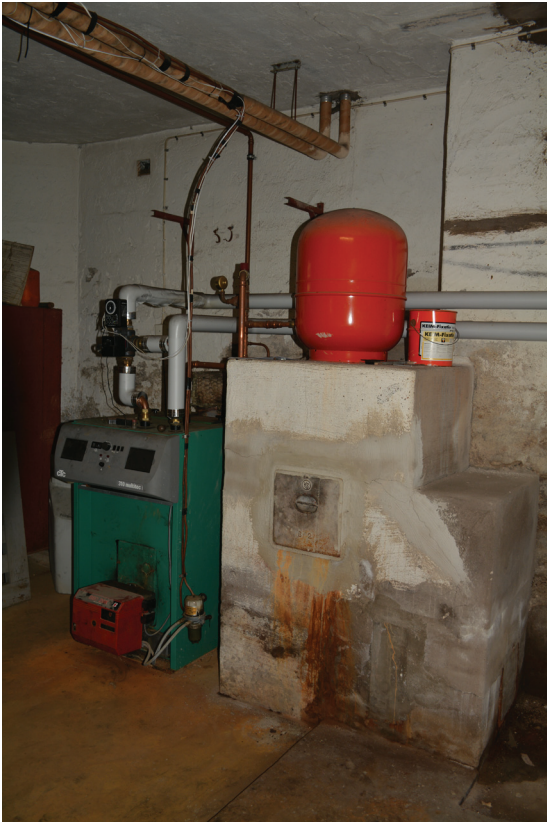
Pannrummet med befintlig oljepanna och den gamla anläggningen för lågtrycksånga.

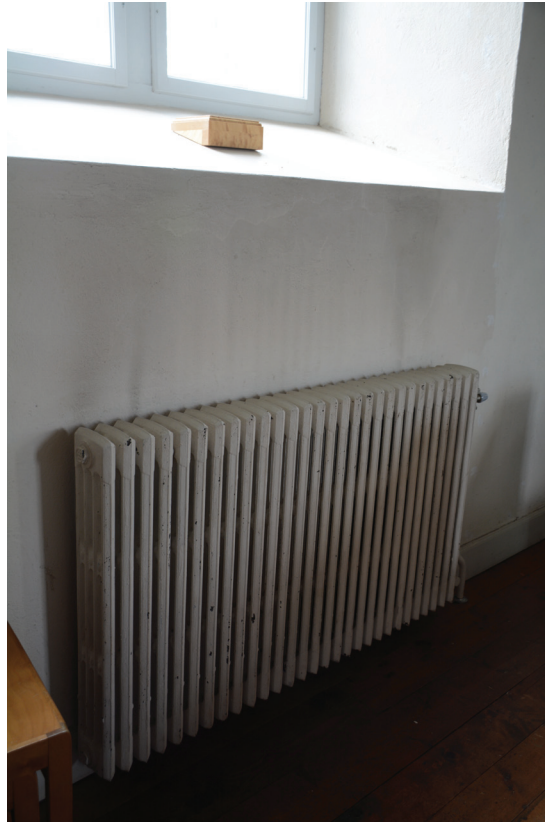
Kyrkorummets vattenburna radiatorer är vägghängda under fönstren.

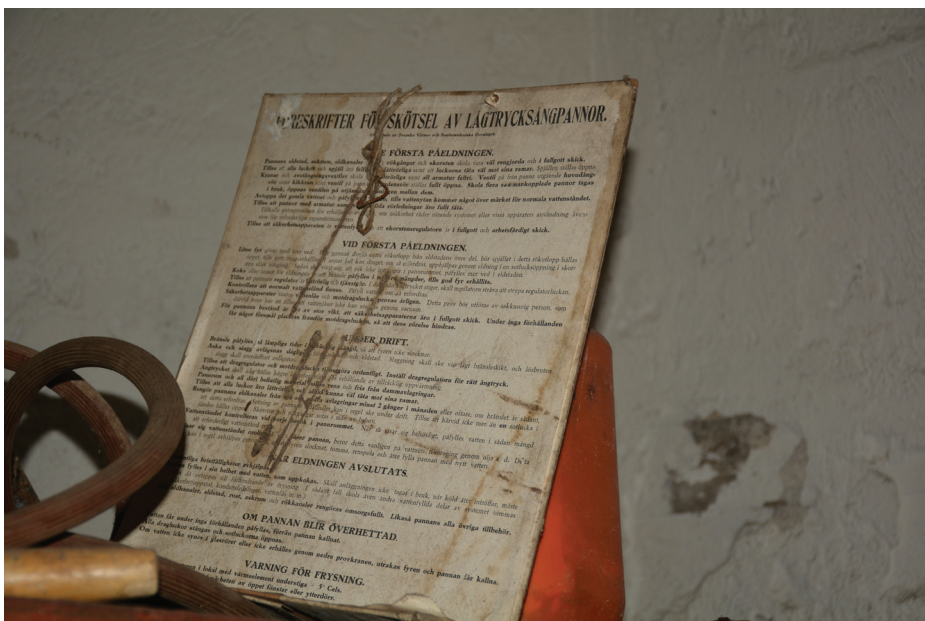
Instruktion för lågtrycksångpanna från 1930-talet.

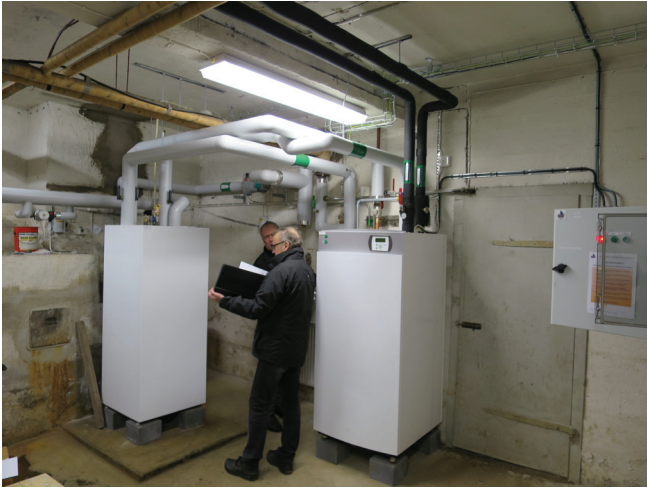
Pannrummet med ny bergvärmepump.

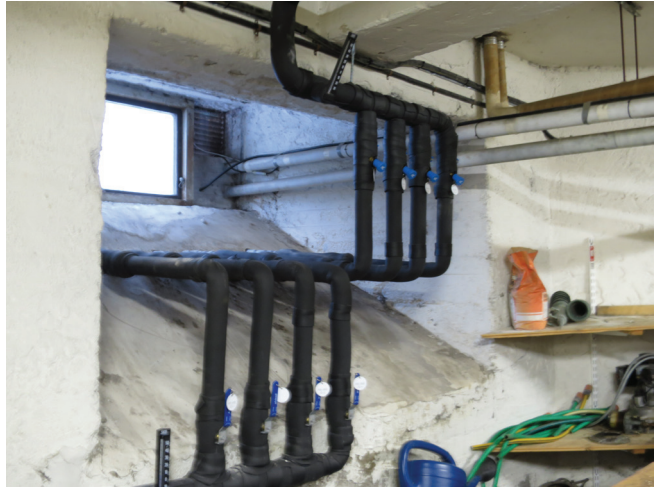
Genomföring av rören till pannrummet kunde ske under marknivå.

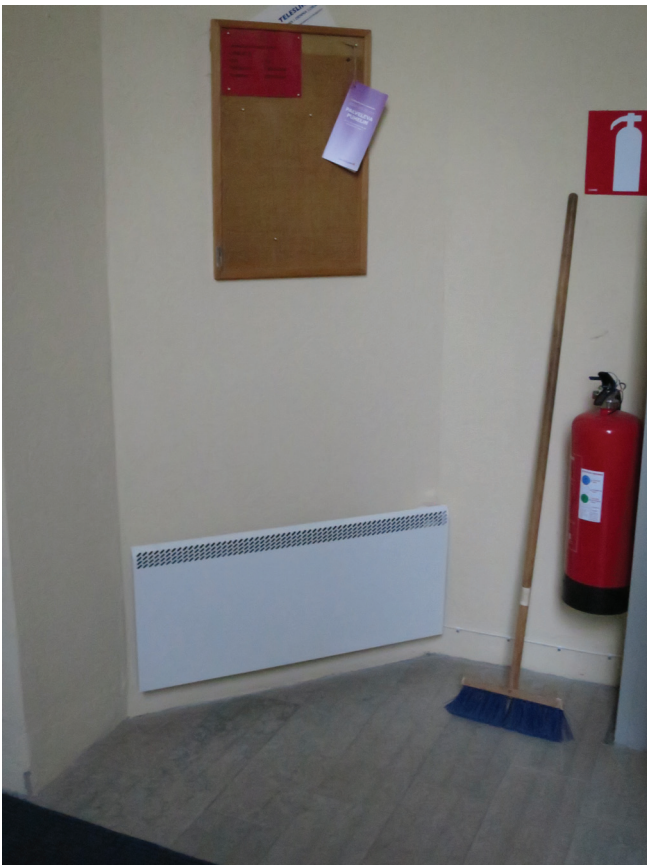
Kompletterande elradiator i vapenhus. Höljet skall målas in i väggkulör.
