# Brandstorps kyrka

Antikvarisk medverkan i samband med  
byte av hängrännor och stuprör.

*Brandstorps socken i Habo kommun,  
Jönköpings län, Skara stift*

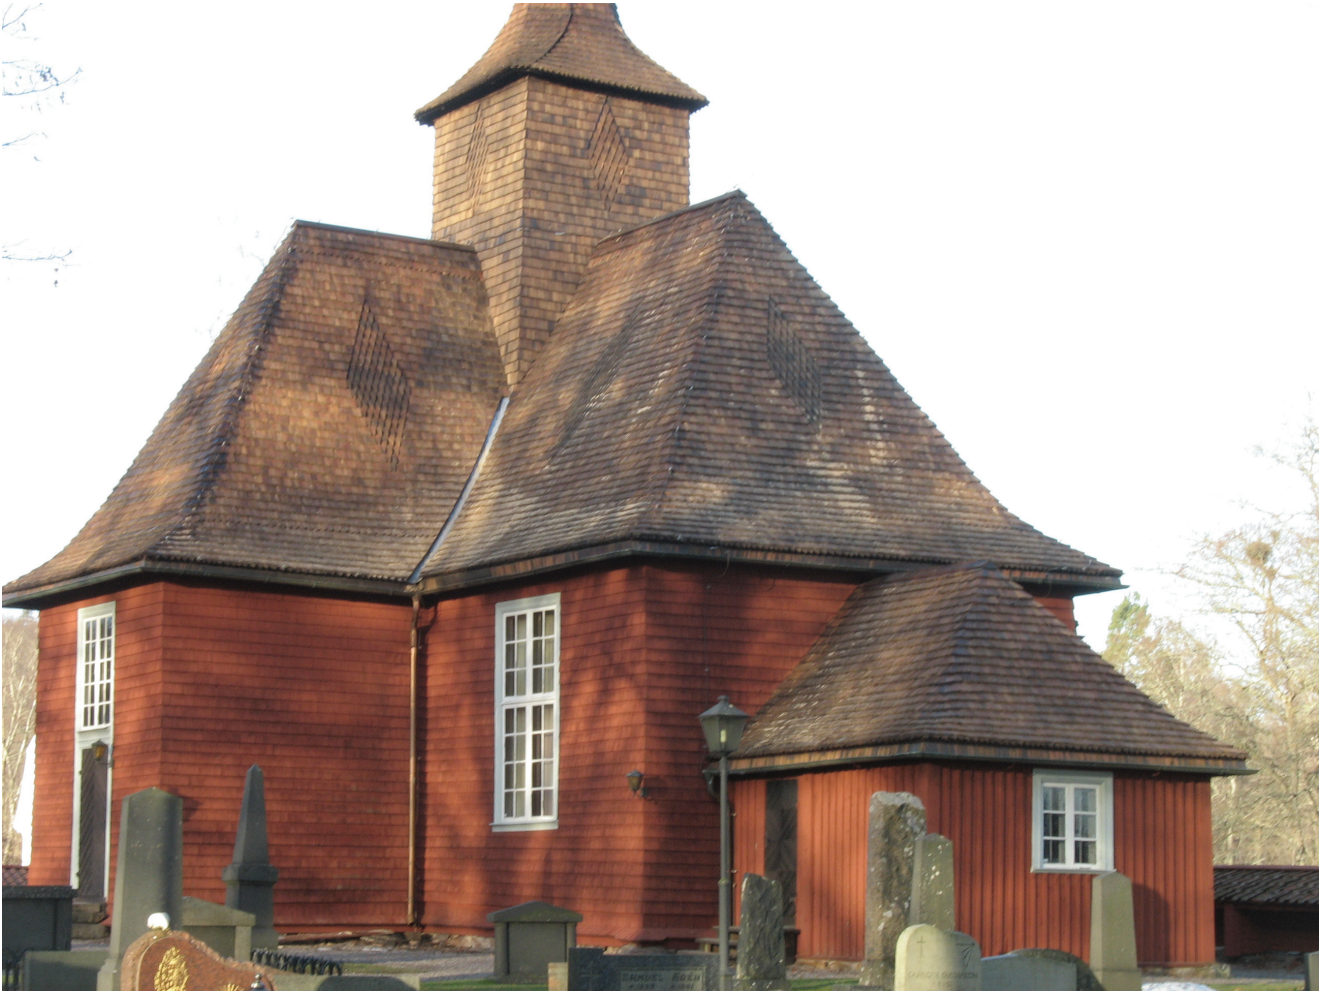
### Före åtgärd

Brandstorps kyrka är uppförd av timmer på korsplan 1697. Kyrkan är i sin helhet spånklädd. Spåntäckningen på takfallen förnyades 2012, varvid äldre mönsterläggning återskapades. På grund av taksåggets förändring så kom relationen till befintliga hängrännor av koppar att bli bristfällig med stänk på fasad som följd.
