# Lilla Björkudden

Antikvarisk medverkan i samband med  
restaurering av en ängslada

*Järsnäs socken i Jönköpings kommun,  
Jönköpings län*

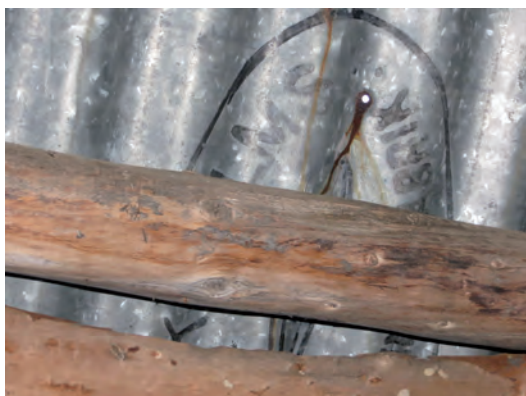
Ovan: Fabriksstämpel på takets korrugerade plåt.  
Till höger: Spår av gåtar i stocken över ingången.  
Nedan: I ladan påträffades bland annat en mängd hässjöstörrar.

Taket utgörs av ett mångåstak, vilket indikerar att byggnaden ursprungligen haft ett halmtak. Underst, mot åsarna finns kompletterande trolor och bräddor som tillkommit som ett underlag för ett delvis bevarat sticktak. Ovanpå detta ligger ett tak av galvaniserad, sinuskorrugerad plåt på det södra takfallet och så kallad pannplåt på det norra. På plåtens undersida finns stämplat "Stockholms.... Fabrik" – troligen Stockholms Galvaniseringsfabrik AB.

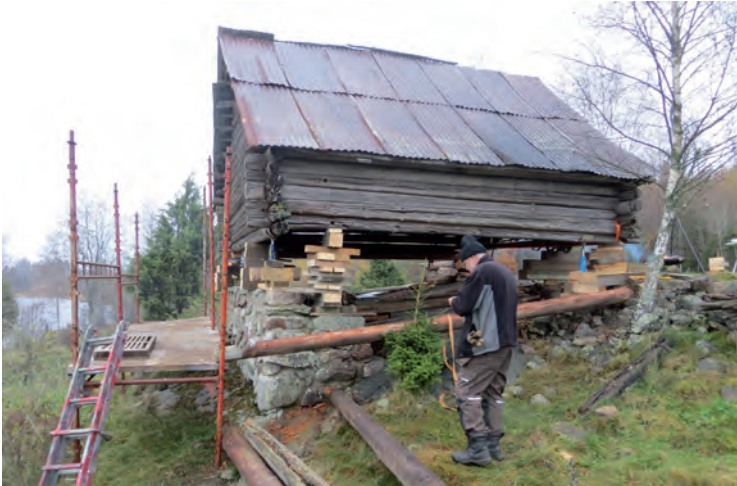
Byggnadens stomme utgörs av barkat rundtimmer med korsknutar. Knutarna är enkla rännknutar. De nedre delarna av stommen har omfattande rötskador. I öster finns en öppning som saknar lucka.

Översikt när arbetena påbörjats och ladan lyfts för att komma åt de nedre, rötskadade timmervarven. Hitom ladan står Lennart Johnsson som fungerade som projektledare.

Inför reparationerna stabiliserades och höjdes byggnaden för att komma åt de nedre stockvarven. Härvid användes domkrafter, underlägg och spännband. Skadorna i sockelmuren mot väster lagades i med nedrasade stenar. Stockar som generellt var dåliga kasserades och byttes ut mot nya av rundtimmer. Utformningen men enkla rännknutar bibehölls och kopierades. Delvis kunde återanvänt virke användas.

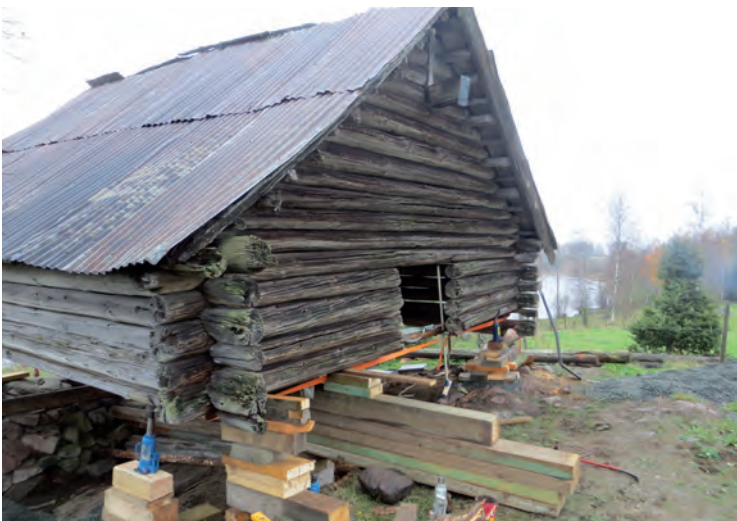
Ovan: Här har ladan lyfts med domkrafter och timmerbyte pågår.

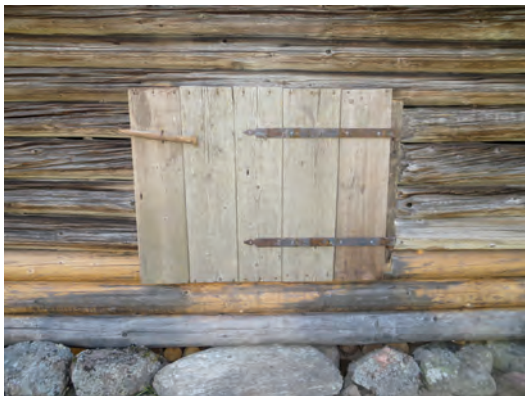
Ovan: Den rekonstruerade dörren efter förebild från andra ängslador.

gångjärn. Slutligen valdes den senare lösningen. För att inte verka ny återanvändes äldre gångjärn och brädor till luckan på ett lyckat sätt.

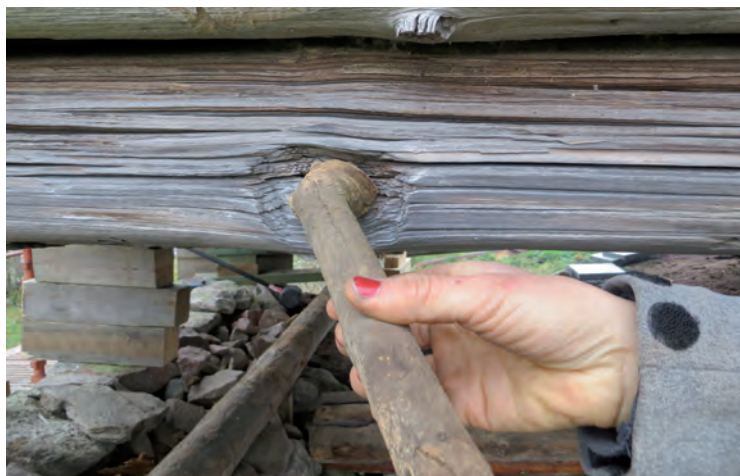
Inför arbetena påträffades pinnar i ladan. Först var det svårt att förklara deras funktion, men de bör ha varit pinnar till en pinnharv. Desto mer intressant blev fyndet när man prövade att koppla ihop det med spår i den utvändiga timmerväggen. Där finns ingröpningar vid stockens kvistar och det är möjligt att man utvunnit harvpinnar på detta sätt. Härigenom har harvpinnarna kunnat erhålla det ”huvud” som är nödvändigt för att de skall fungera.

Till höger: Harvpinnen som tycks vara uthuggen ur väggtimmeret.
