Askeryds kyrkogård

Antikvarisk medverkan i samband med
yttre renovering av gravkapell

*Askeryds socken i Aneby kommun,
Jönköpings län, Linköpings stift*

Byggnadsvårdsrapport 2015:36
JÖNKÖPINGS LÄNS MUSEUM

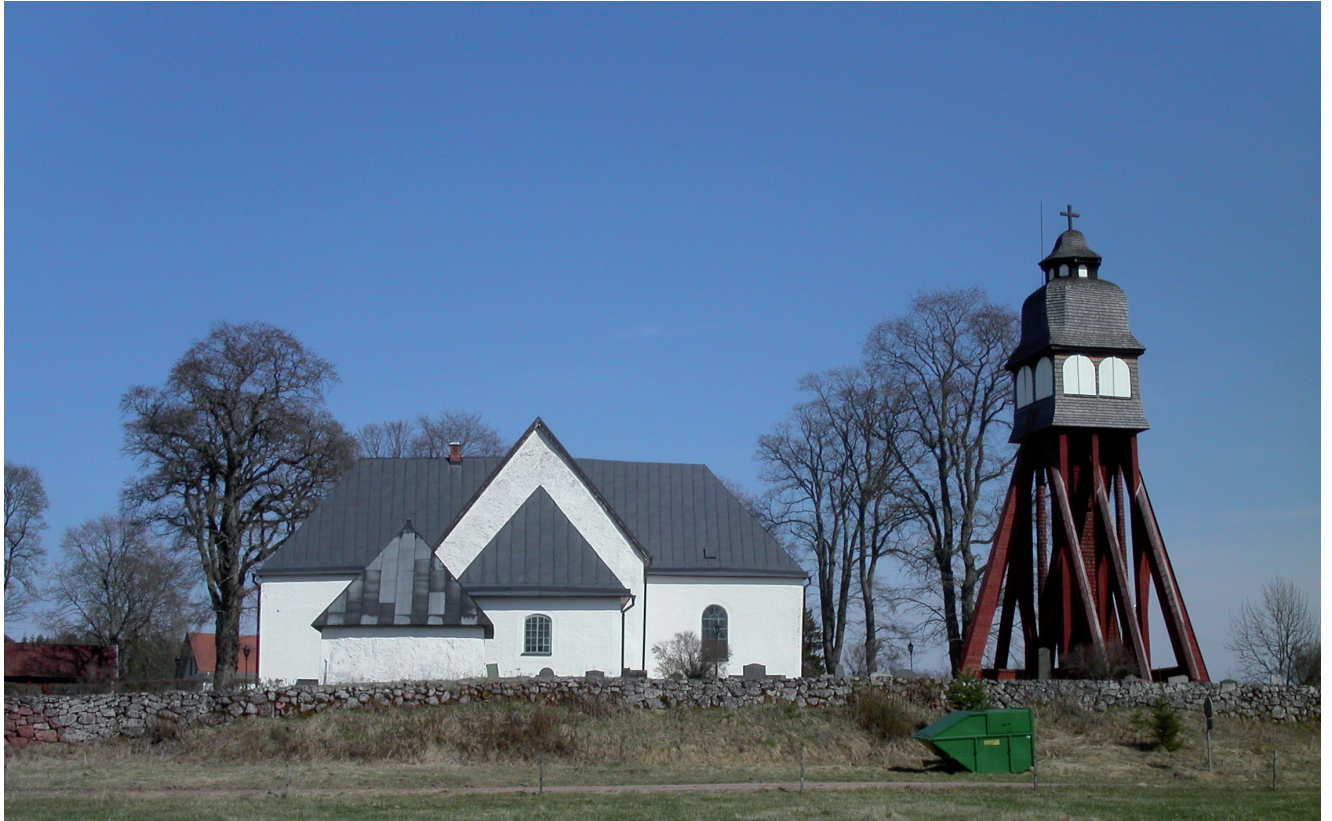
Askeryds kyrka och gravkapell från väster, fotograferade 2004. Redan då var färgen på gravkapellets plåttak till stor del försvunnen åt väster. Foto: Jonas Haas.

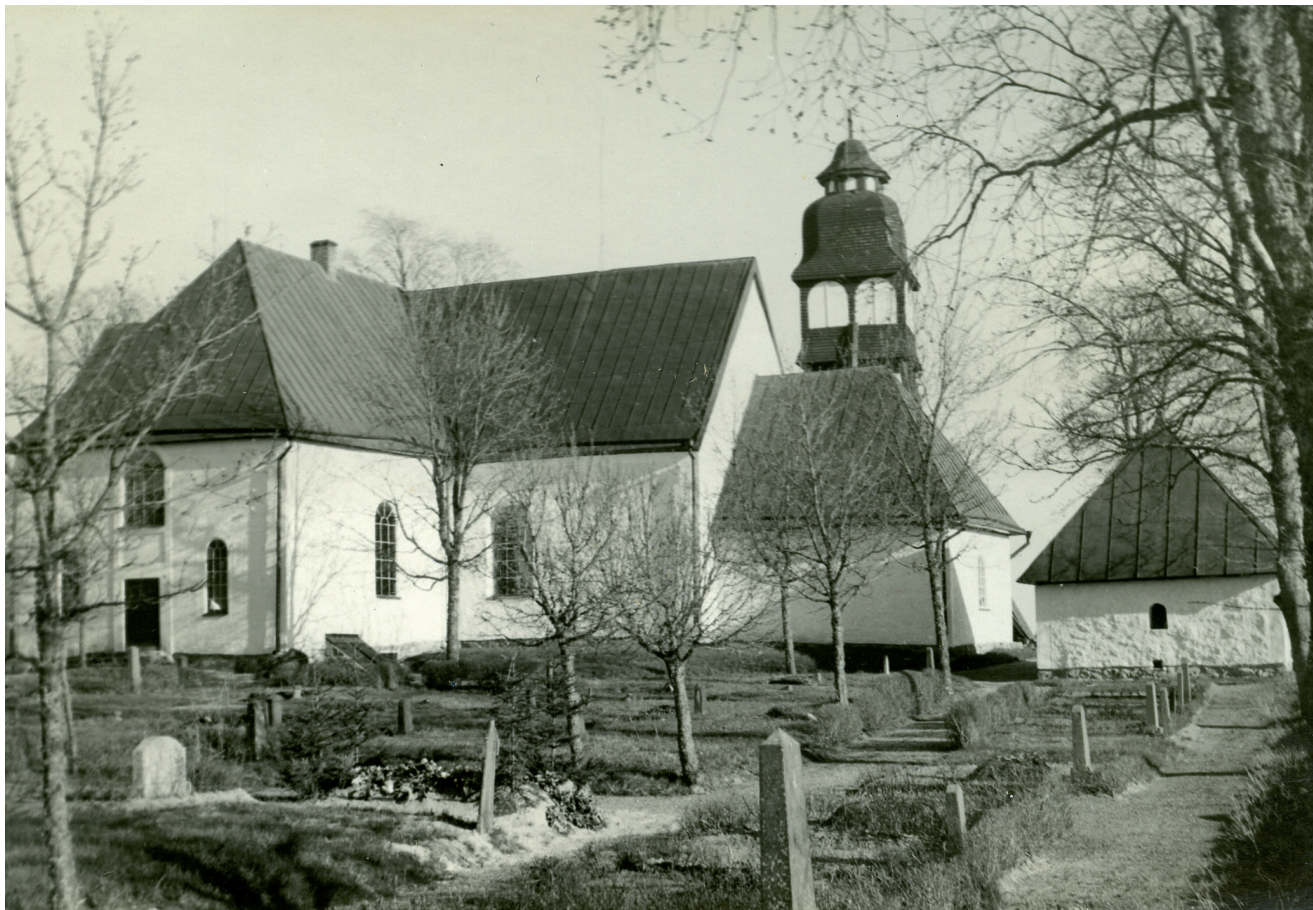
Kyrka och gravkapell på fotografi från norr 1937. Båda byggnaderna har en täckning av svartmålad järnplåt, troligen från sent 1800-tal med enkelfals och jämna hakfalsar. Notera att gravkapellet har slätputsade hörnomfattningar.

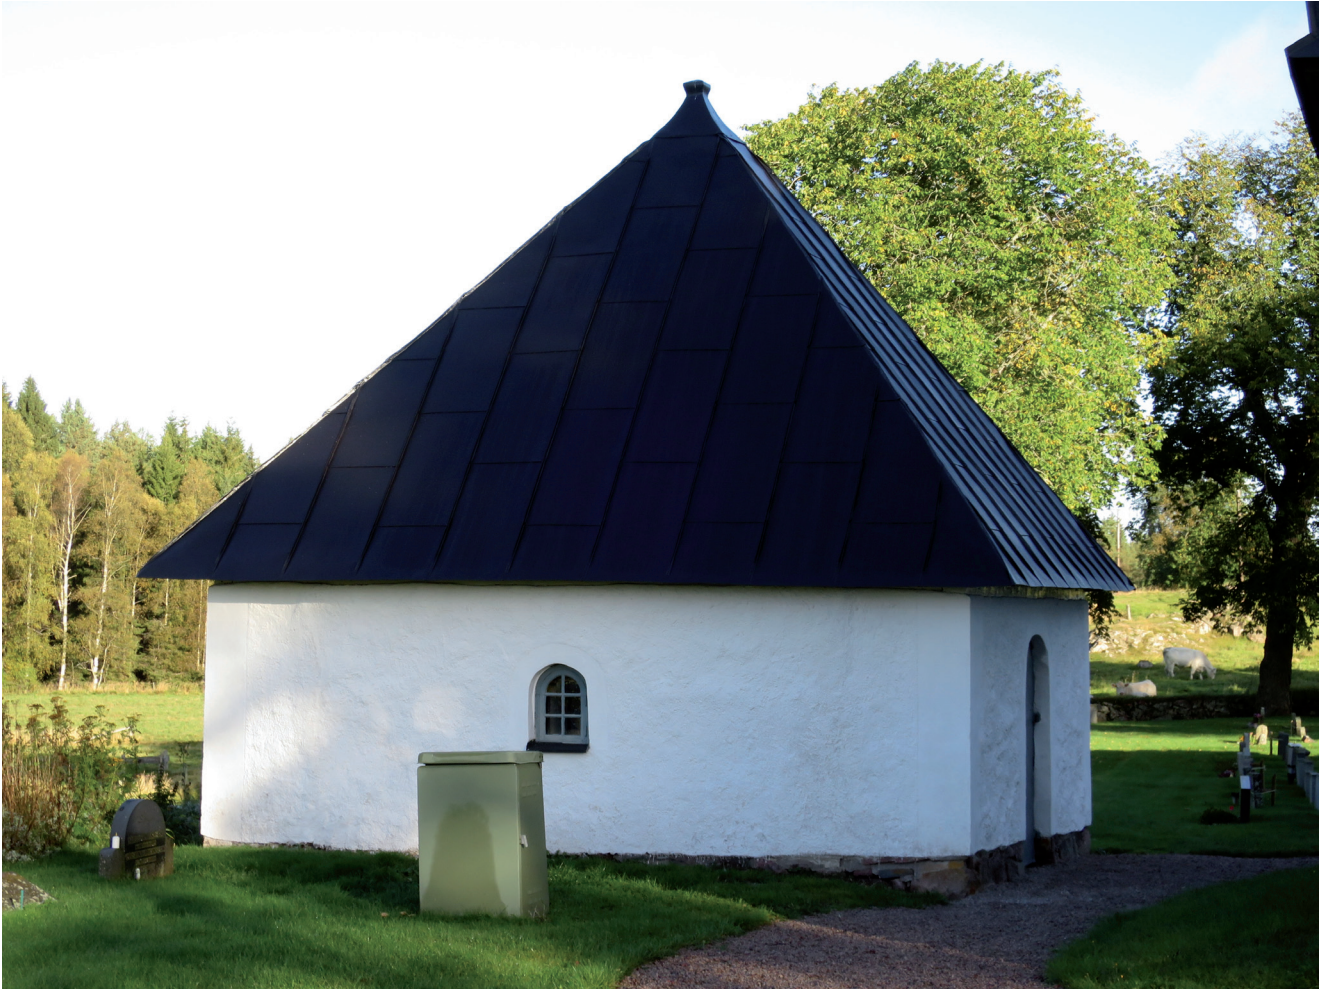
Gravkapellet från söder efter ommålning av tak och avfärgning av fasader.

Sprickor och bortfall (främst i söder till höger om fönstret) har åtgärdats med hydrauliskt kalkbruk och rundad spritsten. Putsen har avfärgats med strykningar med obruten vit kalkfärg. Sockelns fogar har lagats med gråpigmenterat hydrauliskt kalkbruk. Takfoten av trä har strukits med linoljefärg i befintlig grå kulör. Takplåten har rengjorts och behandlats med först Isobet som grundfärg (blymönja uteslöts av risk för förtvålning p.g.a. förzinkning), därefter en strykning med Isotrol pansar och slutstrykningar med svart linoljefärg. En singelsträng har gjorts längs södra, västra och norra fasaderna för att minska påfrestningen på putsen vid regn. Mellan singel och gräsmatta sattes ett obehandlat kantstål.
