# Ås kyrka

Antikvarisk medverkan i samband med  
byte av koppartak och målning av takfot

*Ås socken i Gislaveds kommun,  
Jönköpings län, Växjö stift*

Byggnadsvårdsrapport 2015:38  
JÖNKÖPINGS LÄNS MUSEUM

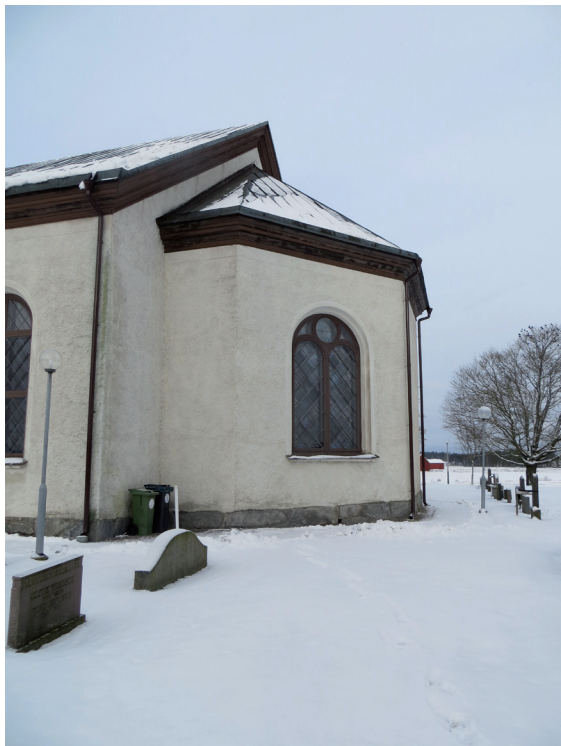
Till vänster: Koret inför arbetena.

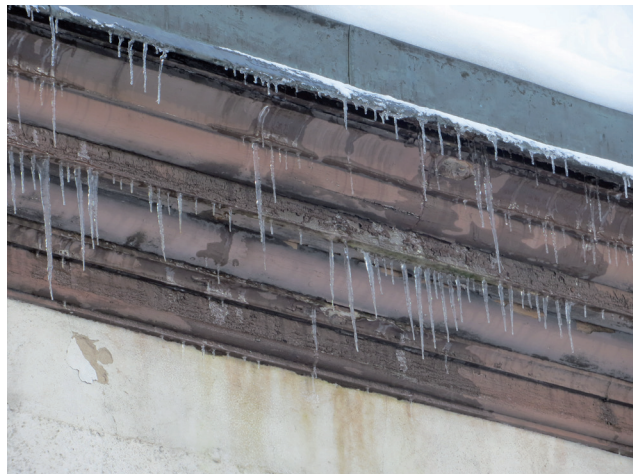
Ovan: Det befintliga plåttaket hade stora brister och läckage samt problem med kondensbildning.

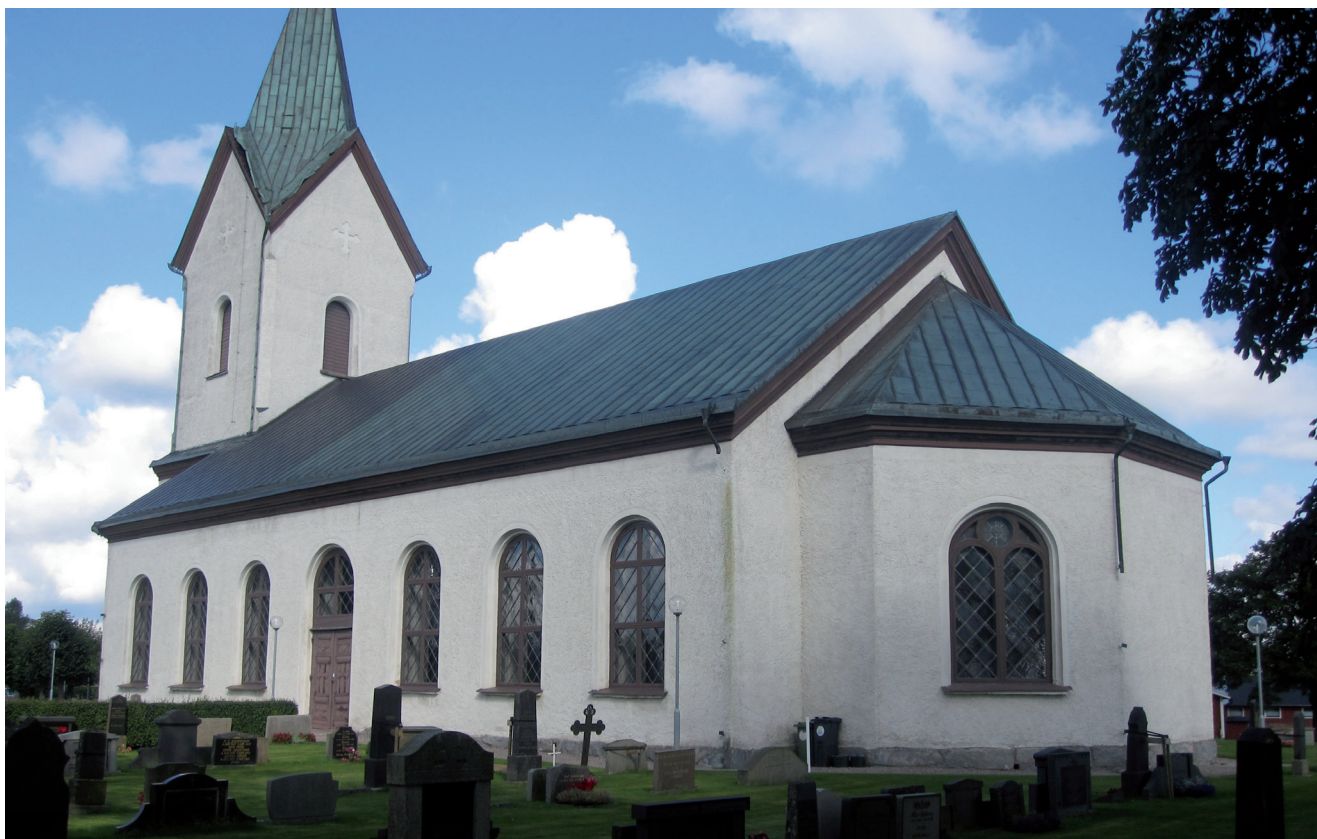
Nedan: Långhuset i det skick det hade 2012.

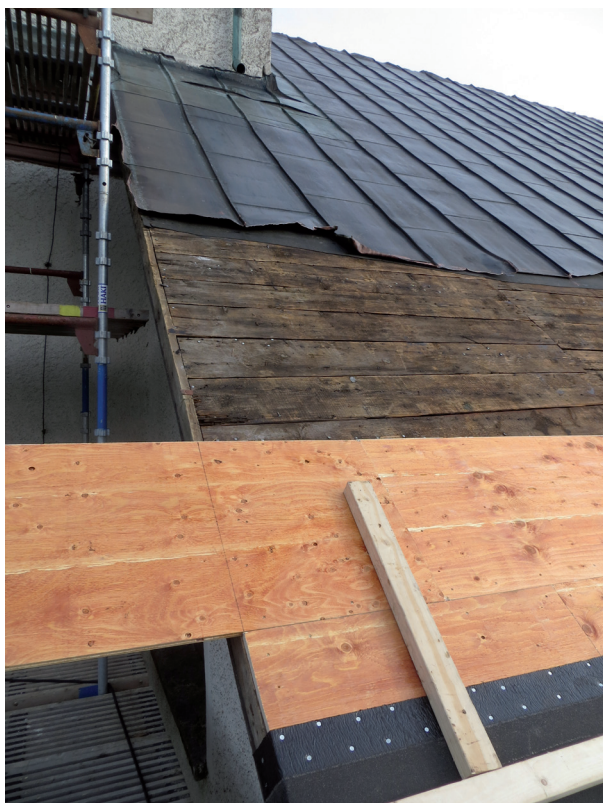
Ovan: Rivning, montering av plywood och pappning pågår samtidigt för att undvika läckage ner i takbotten.

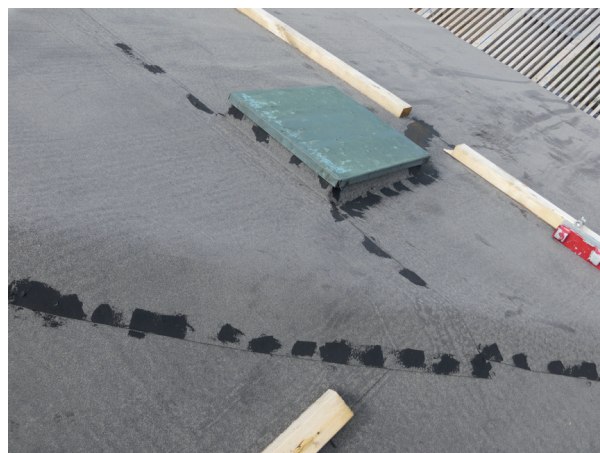
Ovan till höger: Pappning av sakristians tak samt takluckan som ersattes av en ny. Allt sett uppifrån.

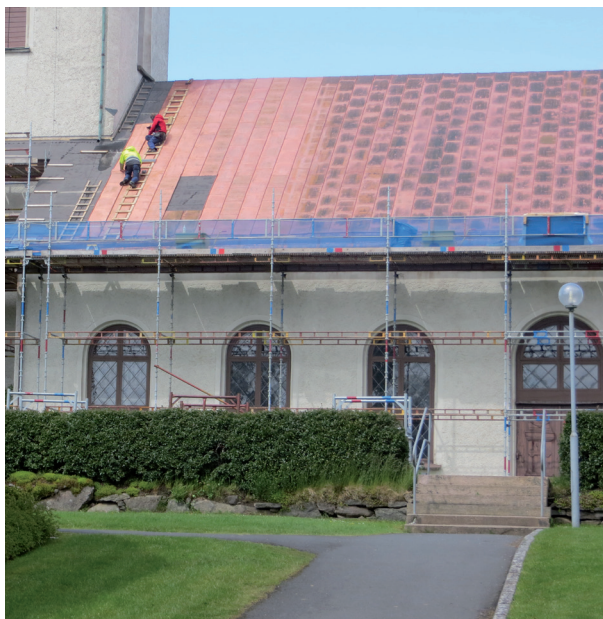
Nedan: Pågående plåtläggning.

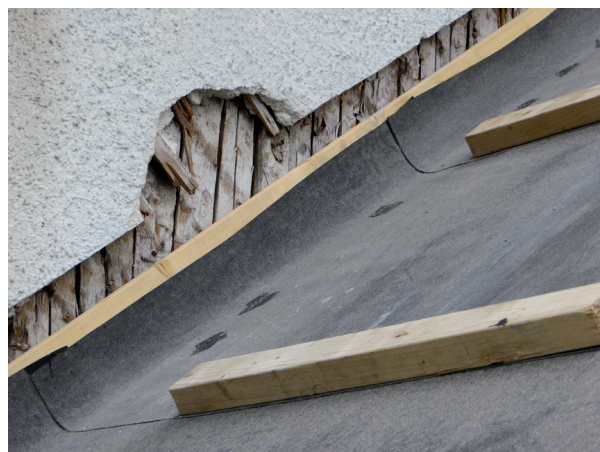
Vid arbetena framkom att valvhjässan över gränsen mellan långhus och kor inte är murad utan består av stående plank, som reveterats.

Nedan till höger: Väggen över korutbyggnaden är inte murad, utan konstruerad av stående plank, som putsats. Här sattes en ny plåt med putskant upp.

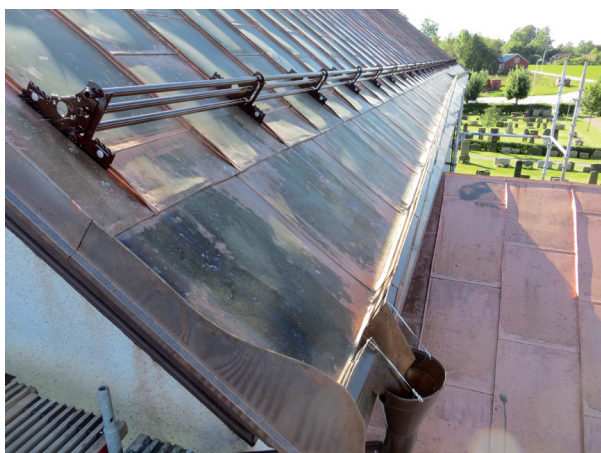
Nedan till vänster: Parti av takfoten över sakristian. Takfoten av trä målades i samma kulör som fönstren och ytterdörrarna målats med tidigare.
