# Gustav Adolfs kyrka

Antikvarisk medverkan i samband med  
ommålning av kyrkans fasader

*Gustav Adolfs socken i Habo kommun,  
Jönköpings län, Skara stift*

## Bilaga 1. Bilder vid slutbesikningen 1999-09-29

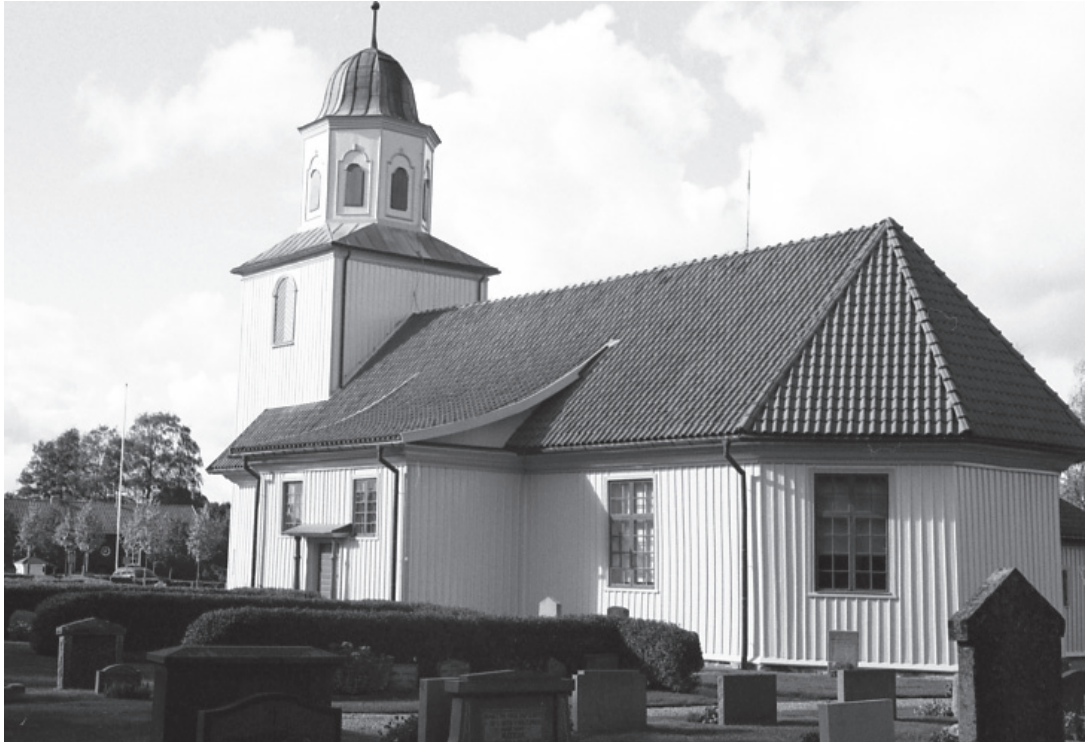
Målningresultatet var vid slutbesiktningen tillfredsställande. Man kan dock ifrågasätta nödvändigheten av en så pass fullständig färgborttagning som här skedde. Det innersta grundningsskiktet hade trängt in i virket och kunde avlägsnas endast till priset av en viss materialförlust på panelen.

Gustav Adolfs kyrka efter utvärdig ommålning.

Arbetena har inneburit fullständig färgborttagning på fasaden samt ommålning med linoljefärg. Vidare har fönsterbågarna åtgärdats genom komplettering av trasiga rutor, delvis hel omkittning, delvis kittkomplettering samt ommålning. Färgsättningen av kyrkan baseras på frilagda äldre målningsskikt, med en bruten vit nyans på fasaden och två nyanser obränd umbra på foder, dekorlister, tornluckor och portar samt mörkt grå fönsterbågar.

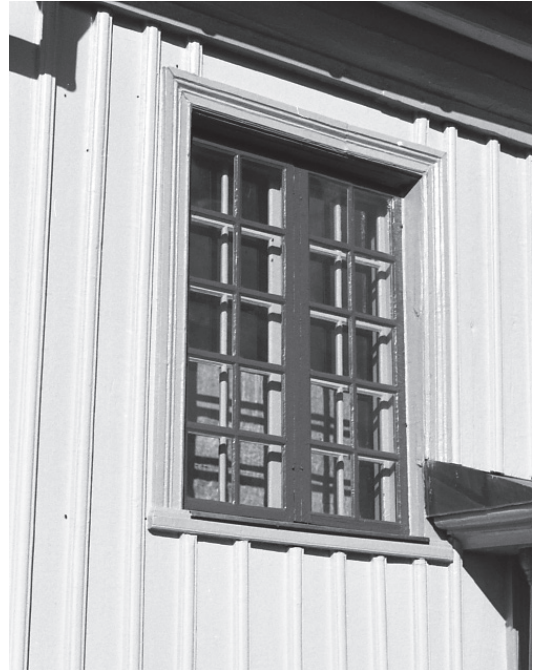
Ett av långhusets fönster efter ommålning.

Föreliggande program innebar kittkomplettering och ommålning av fönsterbågar och karmar. En genomgång på plats visade att behov egentligen fanns av fullständig omkittning, demontering och rostskyddsbehandling av hörnbeslag etc. Den nivå som kunde inrymmas blev slutligen hel omkittning av fönstren i fasaden mot söder, i övrigt kittkomplettering, samt ommålning. Vidare ersattes ett 20-tal trasiga rutor med återanvänt, gammalt glas.

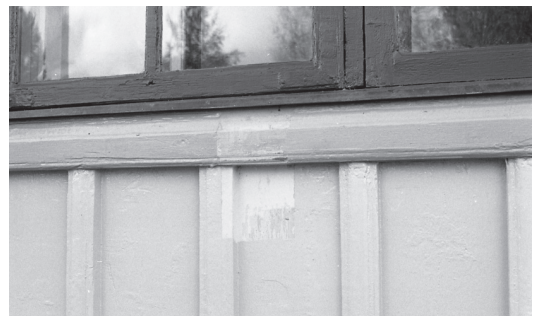
På fasaden mot norr samt i gavelsvickeln till höger om tornet undantogs smärre ytor från färgborttagning, och övermålades dessa, för ev framtida dokumentationsbehov.

Referensyta av äldre färgsättning som sparats på norra långhusfasaden.
