# Nässjö stadshus

Antikvarisk medverkan i samband med  
partiellt byte av plåttak

*Nässjö stad i Nässjö kommun,  
Jönköpings län*

Byggnadsvårdsrapport 2016:03  
JÖNKÖPINGS LÄNS MUSEUM

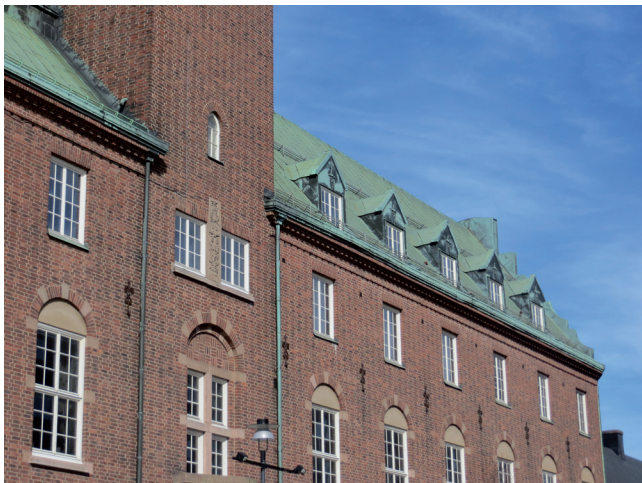
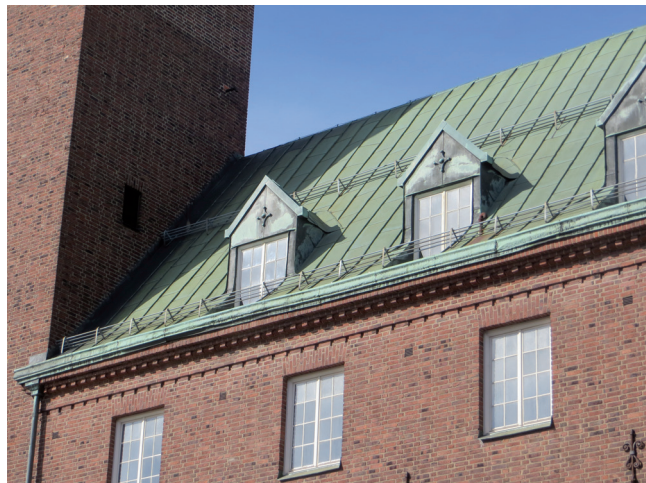
| Period/år | Projektering | Entreprenör/Hantverkare | Byggherre |
|---|---|---|---|
| Yttertaket på byggnadskroppen utefter Karlagatan, takfallet mot gatan | Yttertaket är belagt med kopparplåt lagd i förskjuten falstäckning. Takkuporna (5 st) är alla klädda med plåt på liknande sätt. Snörasskydd bestående av fyra stålrör finns längs takfoten och halvvägs upp motnocken. Snörasskydden uppfyller inte ställda krav eftersom de inte var tillräckligt säkert förankrade. | Plåttaket närmast tornet – ett längre parti på takfallets övre halva – revs i sin helhet så att takbotten blottades. För övrigt demonterades plåtarna där de befintliga snörasskydden var infästade.<br><br>På de frilagda ställena belades takbotten med ny takpapp (YAP 2200). | |

Ovan: Det befintliga plåttaket inför arbetena.

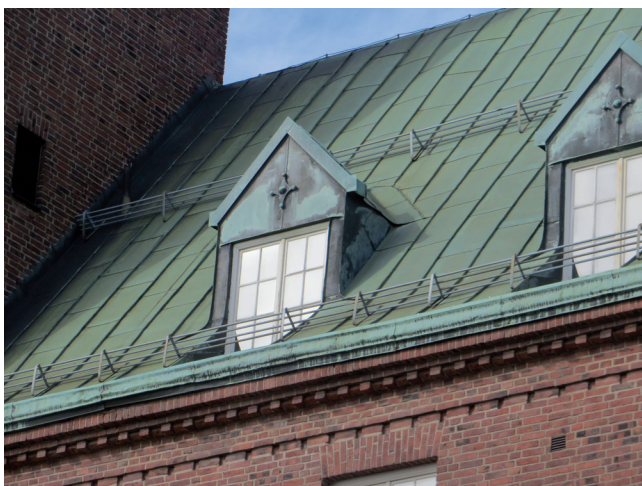
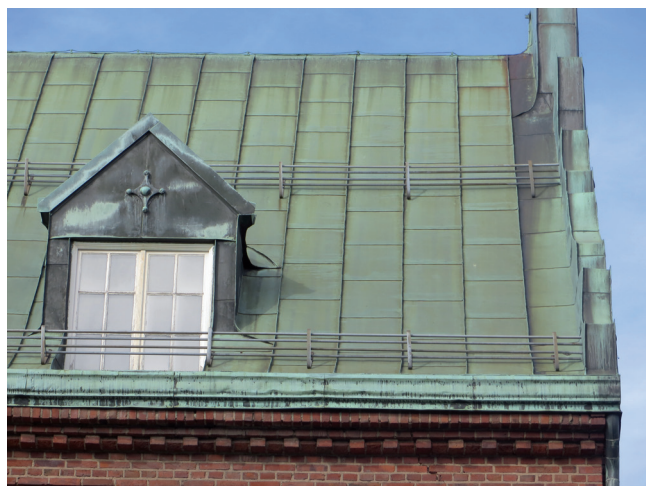
| | <p>Infästningarna är gjorda med skruvar genom plåten ner i takbotten. Takplåtarna närmast tornet saknade till stor del förankring i takbotten genom att fästena lossnat. Den befintliga takpappen är försvagad av ålder. All plåt är ålderstigen och har en naturlig grön patinering.</p> | <p>Inför arbetena företogs en diskussion kring vilken typ av kopparplåt som man skulle använda vid omläggningen. Ett alternativ var opatinerad kopparplåt, som inte skulle kunna uppnå den omkringliggande plåtens gröna ärgning på många, många år. Ett alternativ var att använda förpatinerad "Nordic green", som i någon mån efterliknar grönpatinerad kopparplåts kulör. Vidare förekom ett alternativ med grönpatinerad plåt med en viss schattering, Nordic green living 1. Oavsett vilken av plåttyperna man valde var man förvissad om att den skulle avvika från den befintliga, naturligt ärggröna plåtens yta. Slutligen valdes Nordic green.</p> <p>Den nya plåten lades som falsplåt med halvt i halvt förskjutna hakfalsar, i enlighet med den befintliga plåtläggningen. Ilagningarna efter de bristfälligt förankrade snörasskydden gjordes med "vilt förband" med så små plåtformat som möjligt. De nya snörasskydden gjordes av tre rör. Snörasskydden, som fästades i de stående falsarna utan håltagning i plåten, var av stålplåt och fabriksmålade i en ärggrön kulör (NCS S 3030-G30Y).</p> <p>För att skapa tillgänglighet till takytorna togs en lucka upp nära tornet. Utefter taknocken byggdes en takbrygga av grönmålat stål.</p> <p>Längs takfoten finns en inbyggd ränna som utåt är klädd med en profilerad kopparplåt. Eftersom denna var bucklig demonterades den och rätades ut så gott det gick. Inga delar av denna plåt byttes ut.</p> |

Nedan: Detaljer av det befintliga plåttaket och snörasskydden innan arbetena påbörjades.

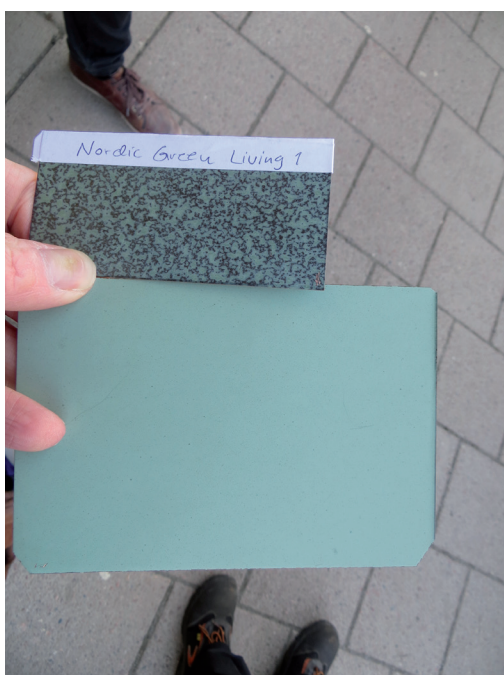
Till vänster: Två alternativ inför valet av plåt schatterad Nordic green living 1 eller Nordic green.  
Till höger: Här har rivningen av plåttaket påbörjats närmast tornet.

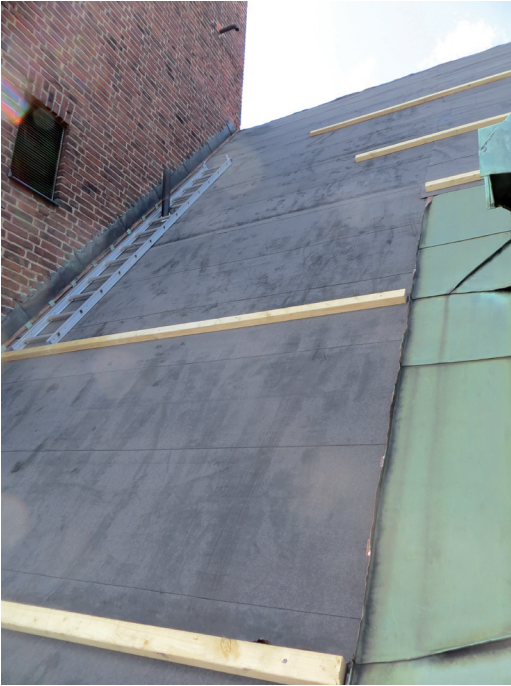
Ovan: Pappningen slutförd närmast tornet. Här byggdes också takluckan.

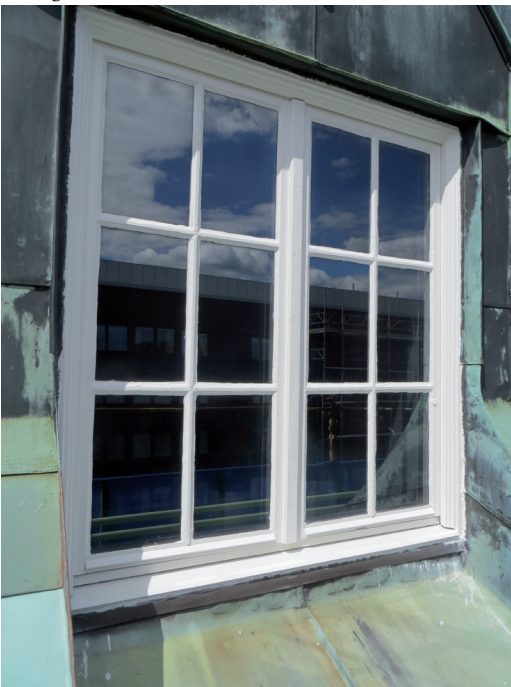
Ovan till höger: Konstruktionen av takrännans front blottades vid justeringen. Vid återmonteringen förtätades de profilerade stöden för att förstärka konstruktionen. Till höger: Ilagningen av plåtar efter snörasskyddets felaktiga infästningar genom plåten gjordes så små som möjligt. Det nya snörasskyddet sattes endast fast med klammer i de stående falsarna.

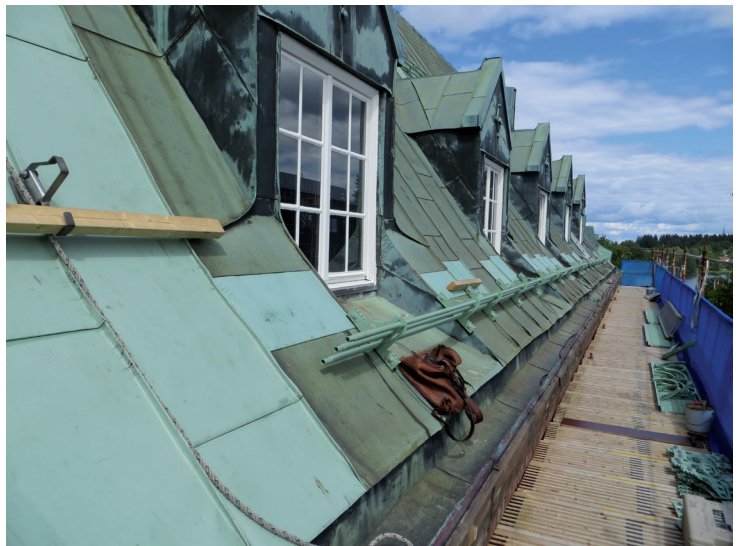
Nedan till höger: Det färdiga resultatet sett från Karlagatan.

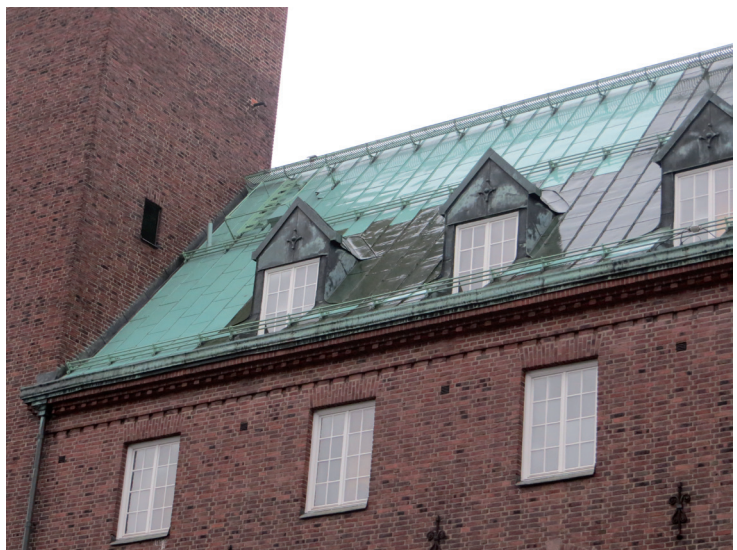
Utöver de av Länsstyrelsen tillståndsgivna åtgärderna utfördes en del underhållsåtgärder. Takkuporna är försedda med inåtgående tvåluftsönster med tät spröjsning. Fönstren är vitmålade. Takkupornas fönster underhållsmålades med vit färg. Brandgaveln av tegel hade delvis bristfällig fogning. Denna fogning gjordes om omedelbart efter att plåtarbetena slutförts.

Nedan: Underhållsmålat fönster i en av takkuporna mot Karlagatan.
