# Pilaboparken i Anneberg

Vård- och underhållsplan 2016-2026  
med vårdprogram

*Norra Solberga socken i Nässjö kommun,  
Jönköpings län*

JÖNKÖPINGS LÄNS MUSEUM  
Byggnadsvårdsrapport 2016:05  
Margareta Olsson  
David Gard

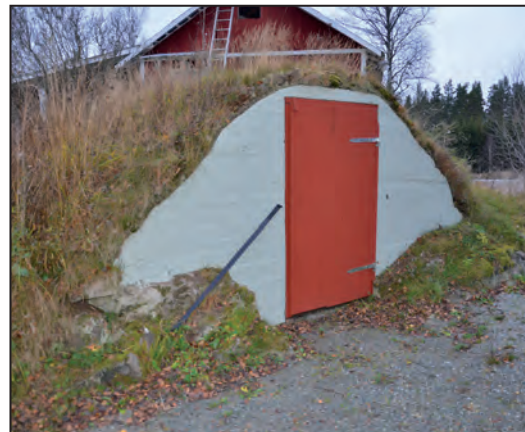
Matkällaren i gjuten betong ligger på gångavstånd från parkkaféet och förtäringsskioskerna. Lite av källarnes enkla funktionella karaktär har gått förlorat genom att betongväggen målats.

- Inte upprepa målningsbehandlingen på betongväggen efter att den vittrat bort.
- Återställa dörrens hyvlade vitmålade foder.

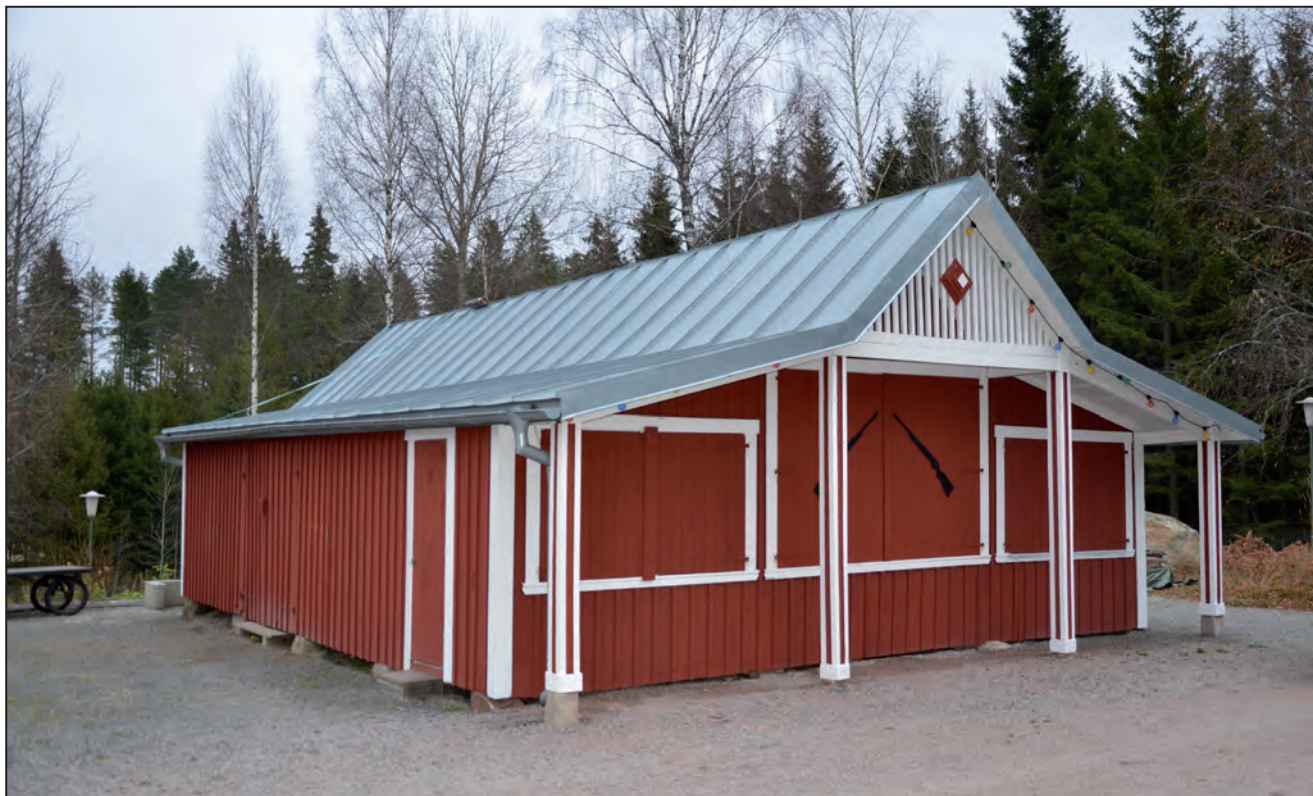
Skjutbanan från 1925 rustades 2011 upp efter att ha varit kraftigt förfallen. Den erhöll då en ny taktäckning med modern bandplåt, ett material som saknar historisk förankring i parken. Framsidans dekorativa stolpar har tyvärr även kortats av och dess socklar ersatts med OSB-skivor.

- Återställa huvudfasadens vitmålade hyvlade vindskiva på vilken ljusslingan brukade hängas upp.
- Återställa huvudfasadens stolpar till ursprunglig längd och med hyvlade sockellister.
- Återställa omfattnings- och hörnfoder med hyvlade brädor.
- Plåttaket och dess takavvattning målas med svart linoljebaserad takfärg.

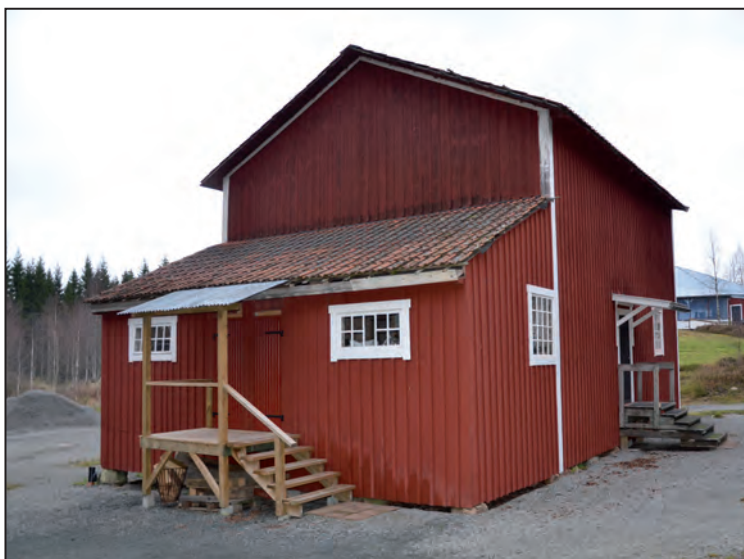
På scenens baksida byggdes loger 1930. Trappan med skärmtak är sentida och överensstämmer väl med byggnadens enkla huvudkaraktär. Materialval, såsom tryckimpregnerat virke och moderna bultförband inverkar dock negativt på intrycket.

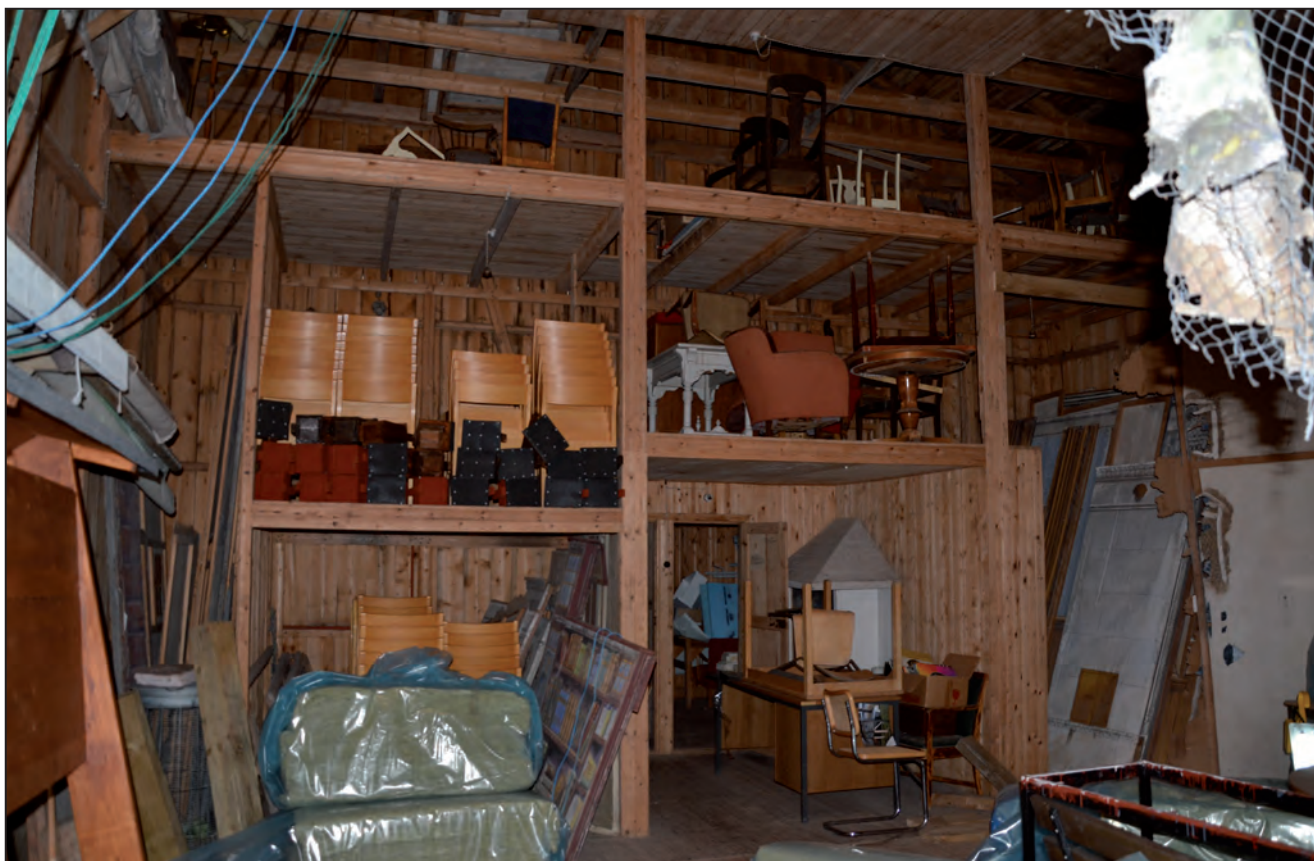
I teaterscenens bakre del finns hyllsystem för förvaring av rekvisita och kulisser. Behovet av uppordnad förvaring där föremålen med koppling till teatern renodlas och ges en funktionell och säker uppställning, är stor.

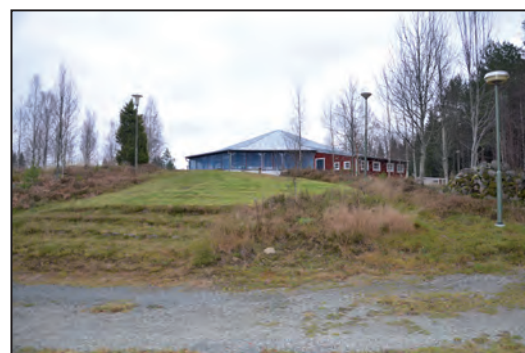
Framför teatern har den sluttande terrängen nyttjats för sittplatser. Terrasseringarna skulle behöva restaureras. Möjligen kunde 1920-talets inhägnande spjälstaket kunna rekonstrueras.

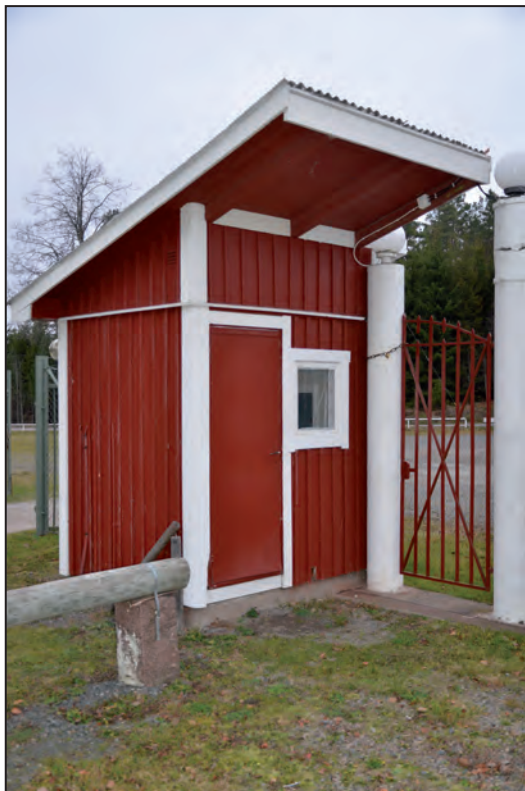
Parkentréns båda biljettkurer fick nya uttrycksfulla s k pulpettak på 1960-talet. Tidigare hade taken en välvd form i likhet med grindens namnbåge.

Biljettkurernas fasader är täckta med profilhyvlad locklistpanel, som trots att fasaderna är oljefärgsmålade, felaktigt vänts med den ohyvlade sidan utåt. Foderlisterna är dock hyvlade. Under dagens järnoxidröda och vita panelkulör finns spår av ljusgult och grått. Entré kan under en period på 1950-talet haft en funkisbetonad färgsättning som i så fall avvek från parkens övriga byggnader. Fasadpanelen på den östra kuren har i sen tid ersatts med en standardpanel utan hyvlade locklister och som målats med avvikande slamfärg. Orsakerna bakom att biljettkurernas välvda tak på 1960-talet ersattes med dagens branta pulpettak bör ha varit rent estetiska. Taken har en bristfällig sentida täckning med korrugerad plåt. Väster om entrén har stålträdsstängslet ersatts med en sentida stålgrind med tillhörande utpasseringskarusell. Kvar efter den numera med väggtrumma igenlagda bron finns endast de gamla räckesplintarna i granit. Istället för de ursprungliga räckeslejdarna i smide finns nu trästockar.

- Återställa fasaden på den östra biljettkuren med hyvlade locklister och foderlister samt målning med järnoxidröd oljefärg.
- Ersätta de sekundära ljusglobernas svarata socklar med nya i vit plåt. Dra om utvändigt eldragning med s k Kuhloledning.
- Återställa grindarnas ursprungliga låsanordningar.
- Komplettera dörrhandtag på västra kuren med trycke av bakelit.

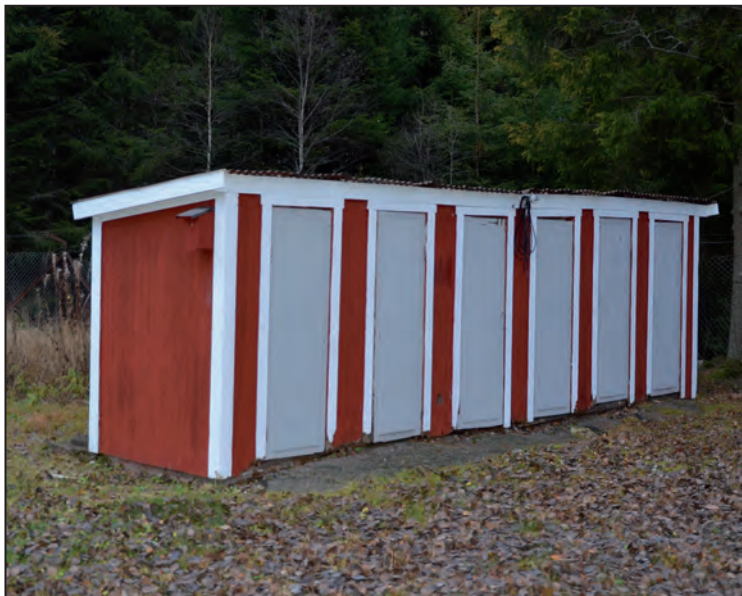
Avträdet har nästan helt undgått förändringar sedan 1920-talet och är därav mycket genuint bevarat. Renoveringsbehovet är dock akut.
