# Järsnäs kyrka

Antikvarisk medverkan i samband med  
invändig restaurering m. m.

*Järsnäs socken i Jönköpings kommun,  
Jönköpings län, Växjö stift*

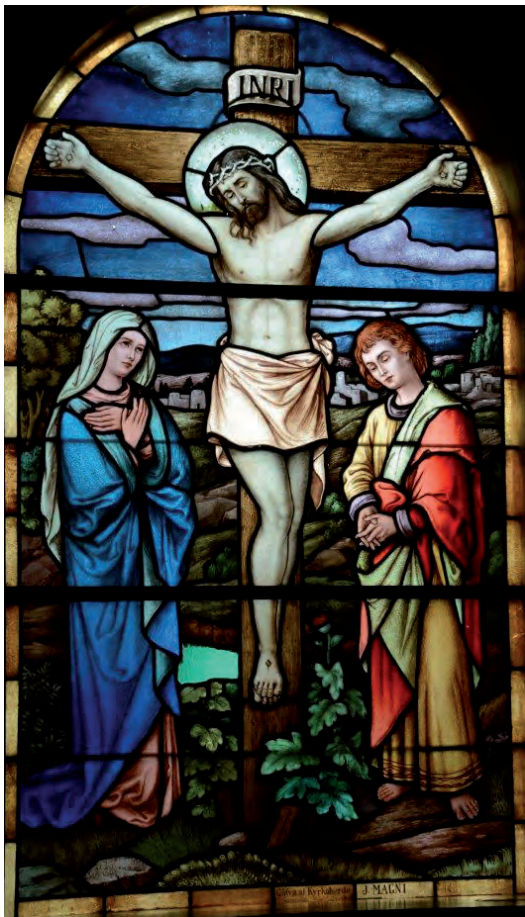
Det västra absidfönstrets glasmålning från Neumann & Vogel, Stockholm. Före restaurering.

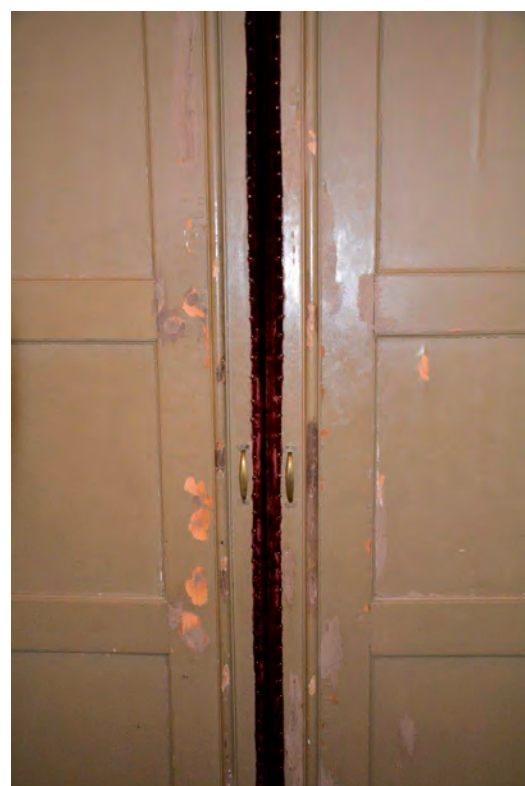
Pardörrar till ena vapenhuset med flagnande färgskikt från 1937. Ursprunglig plyschfodring.

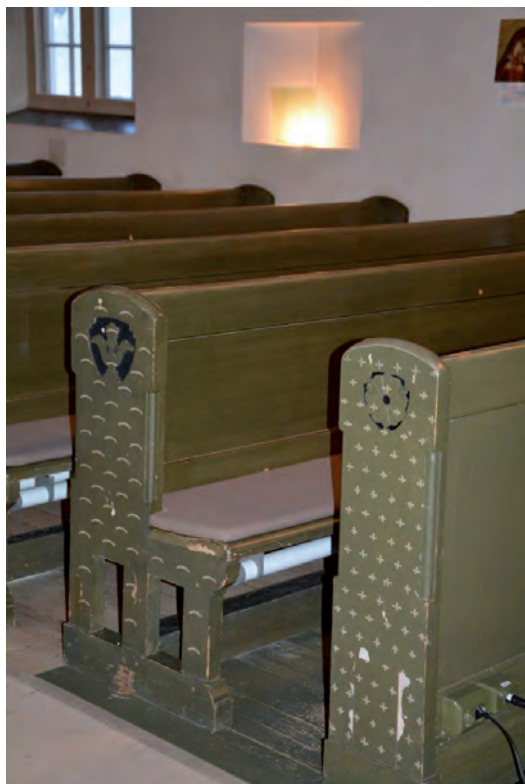
Bänkarna ommålades senast 1951 eller 1957, det är oklart om man då behöll 1937 års kulörer. Kraftig flagning.

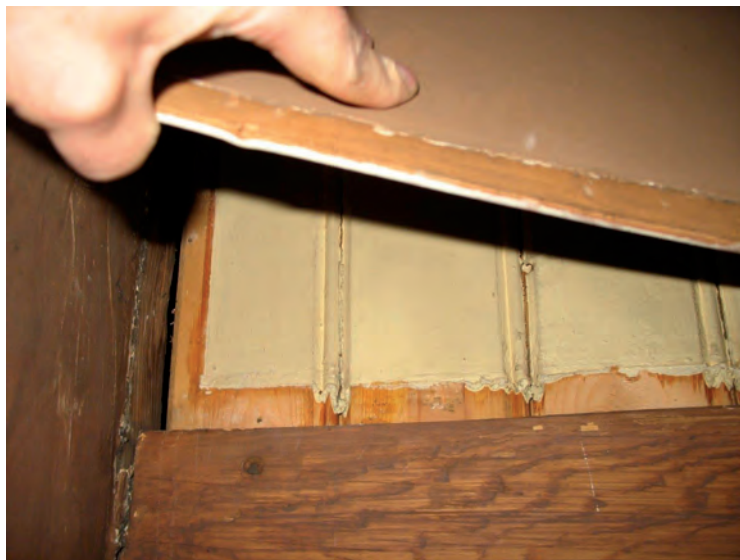
Under takfältens masonit sitter pärlspont från 1905, målad med linoljefärg bruten med obränd terra, vilket visade sig vara den huvudsakliga kulören på inredningen.

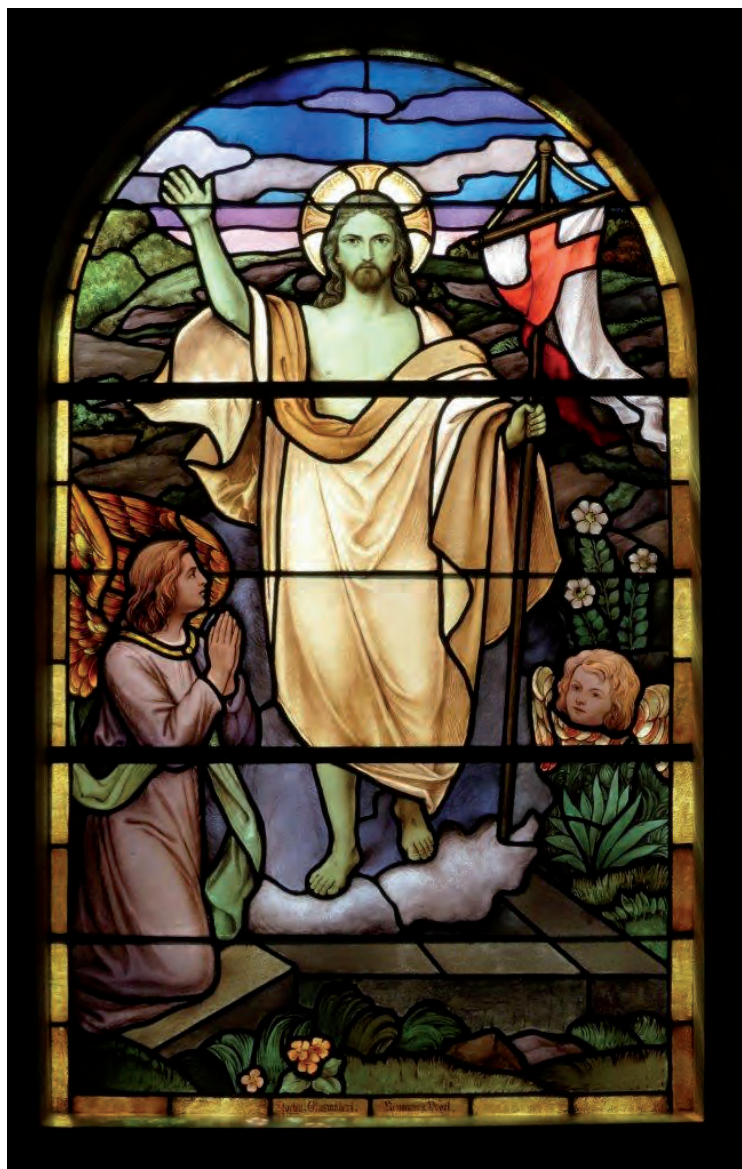
Östra absidfönstret efter restaurering.

Efter besiktning inför anbud gjorde Malmö glassliperi den bedömningen att utbyte av blyspröjsarna på de sex fönstren inte var nödvändig, vilket hade varit utgångspunkten för förfrågningsunderlaget. Utifrån erfarenheter från tidigare arbeten i Skåne valdes att rengöra spräckta lödpunkter, en tunn blyremsa stoppades in under det gamla blyet och brytpunkten löddes. Alla blyprofiler öppnades försiktigt, gammalt kitt dammsögs bort och nytt svart

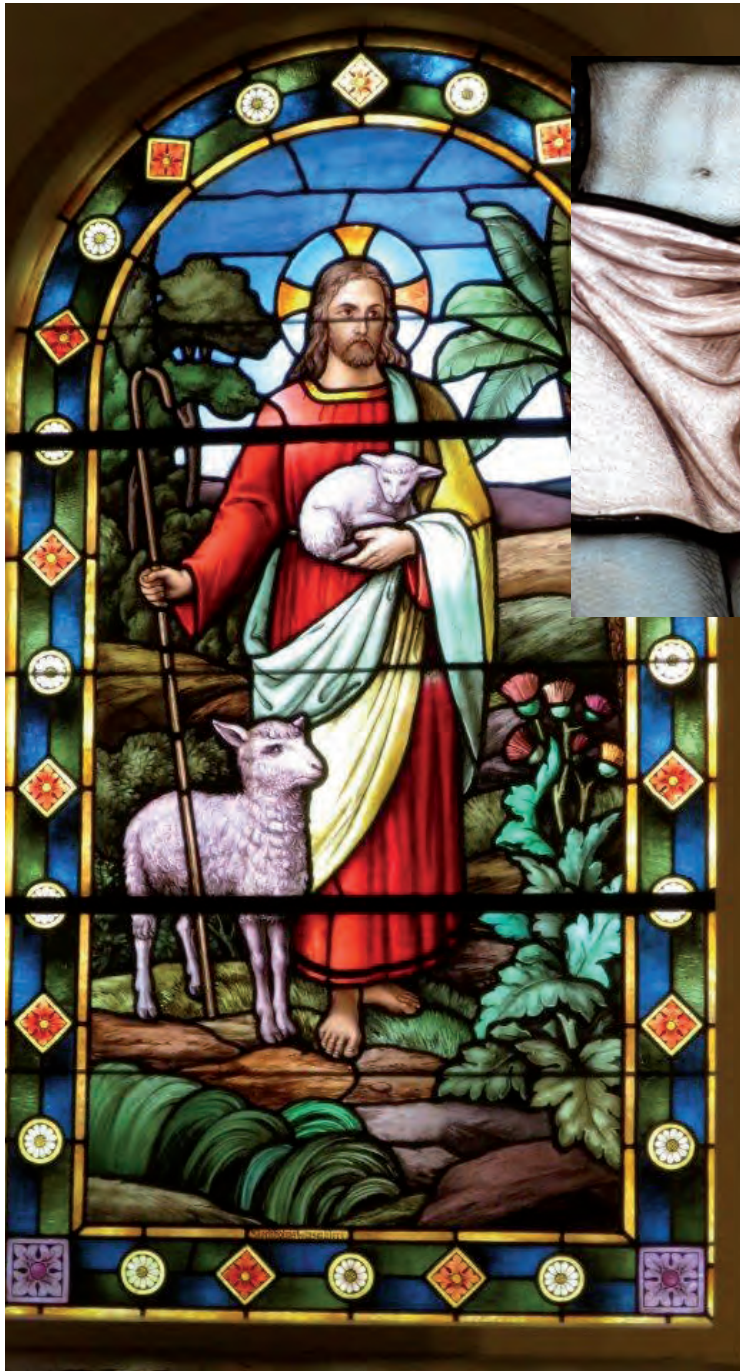
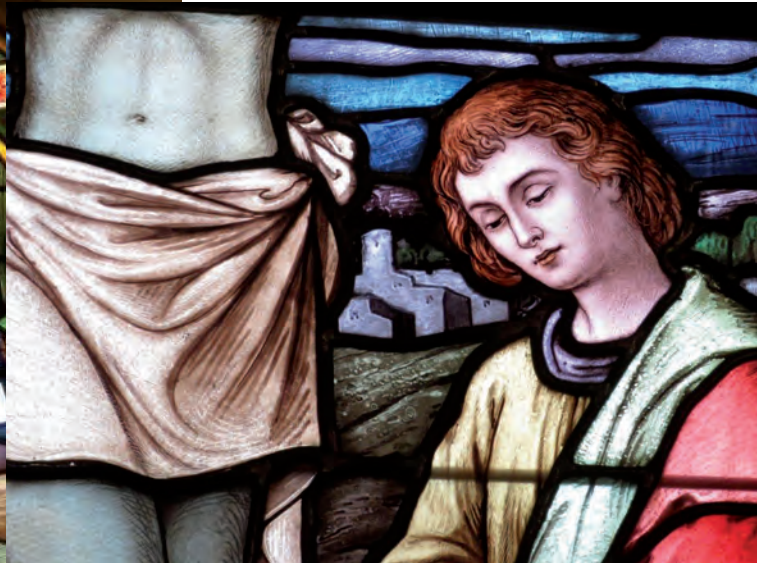
Till vänster: västra korsarmens södra fönster efter restaurering. Ovan: detalj från västra absidfönstret.

linoljekitt pressades in varefter spröjsarna förslöts, överflödigt kitt togs bort, fönstret putsades och blyspröjsarna oxiderades. Svart blyoxid utgör ett skyddande skikt. Spräckta glas limmades i första hand, i andra hand lagades med ny blyspröjs. Endast ett målat glas behövde bytas i ett av västra fönstren. Enstaka utbytta glas i övrigt var omålade. För detaljerad redogörelse se bilaga med dokumentation från entreprenören.

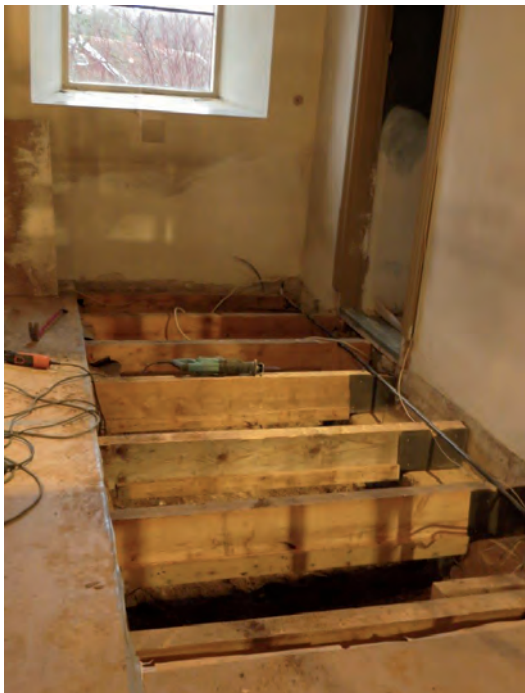
Svampangripna bärlinor i västra korsarmen utbytta.

av bärlinorna var rötskadad (äka hussvamp) i mötet med väggen. Denna skarvades med nytt virke. Ytterväggen sprutades med Bora-col. Ett luftningsrör av cement sattes igen eftersom detta sannolikt fört in fukt. Mellan bärlinor och vägg insattes mineritskivor som fuktspärr. Motsvarande rötskador i västra korsarmen åtgärdades på samma vis.

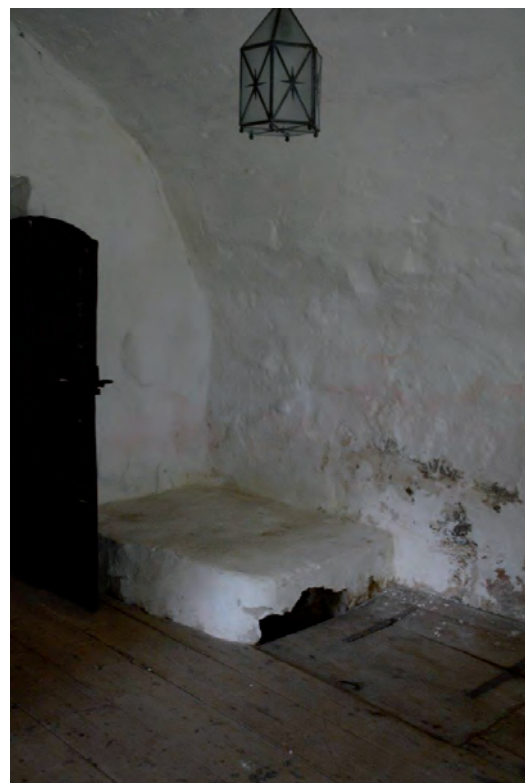
Gamla sakristians sydvästra hörn med nedgången till vinkällaren före åtgärd.
