# Norra Solberga nya kyrka

Antikvarisk medverkan i samband med  
restaurering av målade korfönster

*Norra Solberga socken i Nässjö kommun,  
Jönköpings län, Linköpings stift*

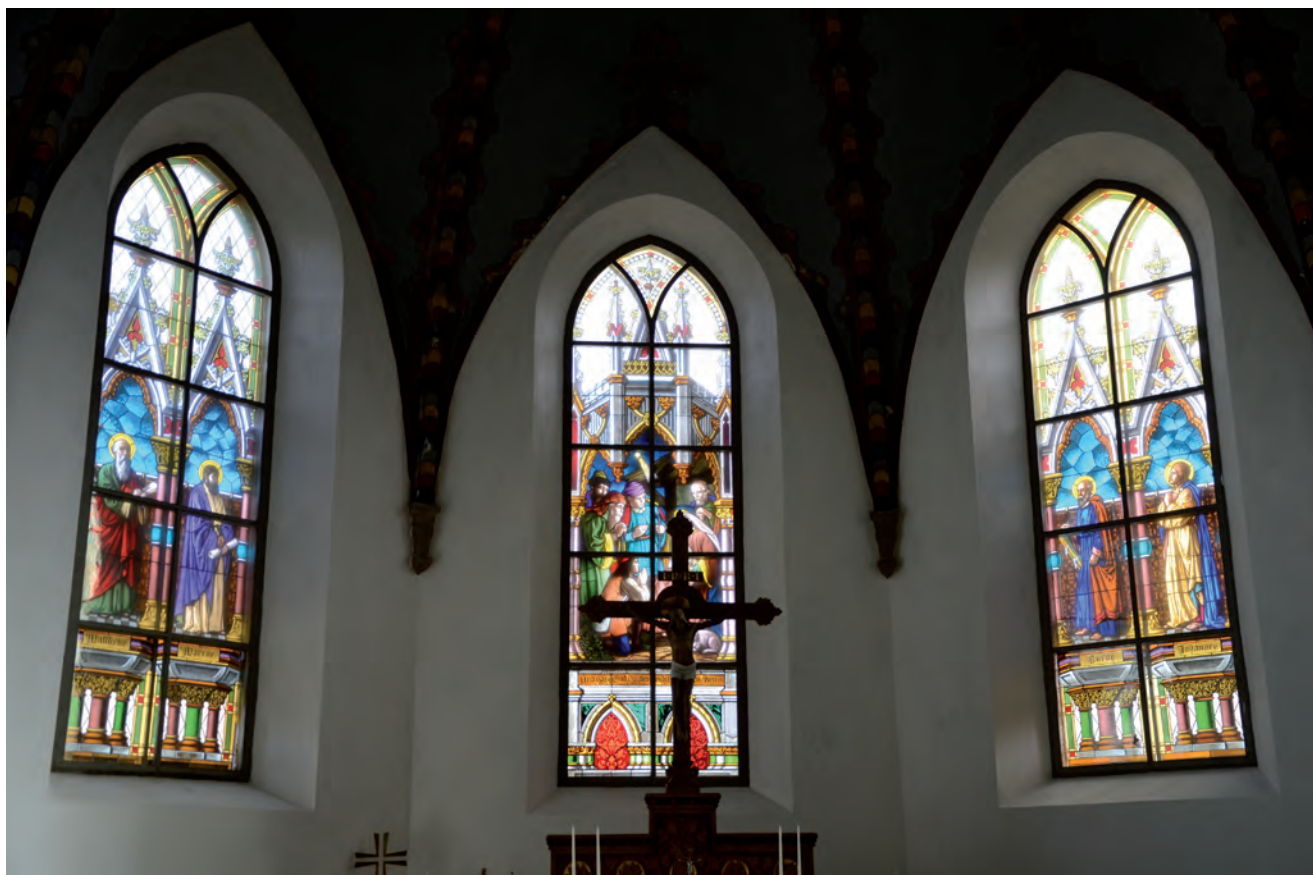
Absidfönstren fotograferade i oktober 2013 med de nedersta lufterna restaurerade. Innanfönstren tillkom först 1926 och deras spröjsning skymmer delvis glasmålningarna.

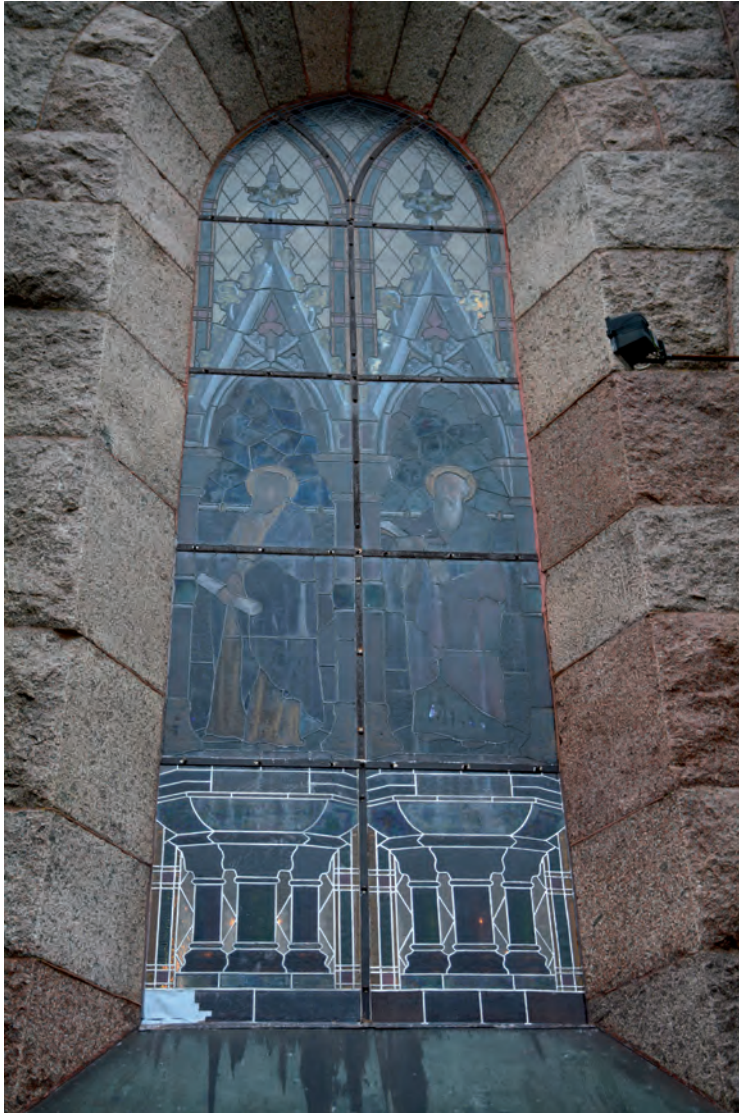
Det nordvästra absidfönstret fotograferat i december 2014. Den ena av de nyrestaurerade lufterna har skadats av ett löst sittande fönsterbleck vid en storm. Detta visar på hur utsatta glasmålningarna är för yttre åverkan. Därtill har blyspröjsarna oxiderat kraftigt på grund av klimatinverkan.

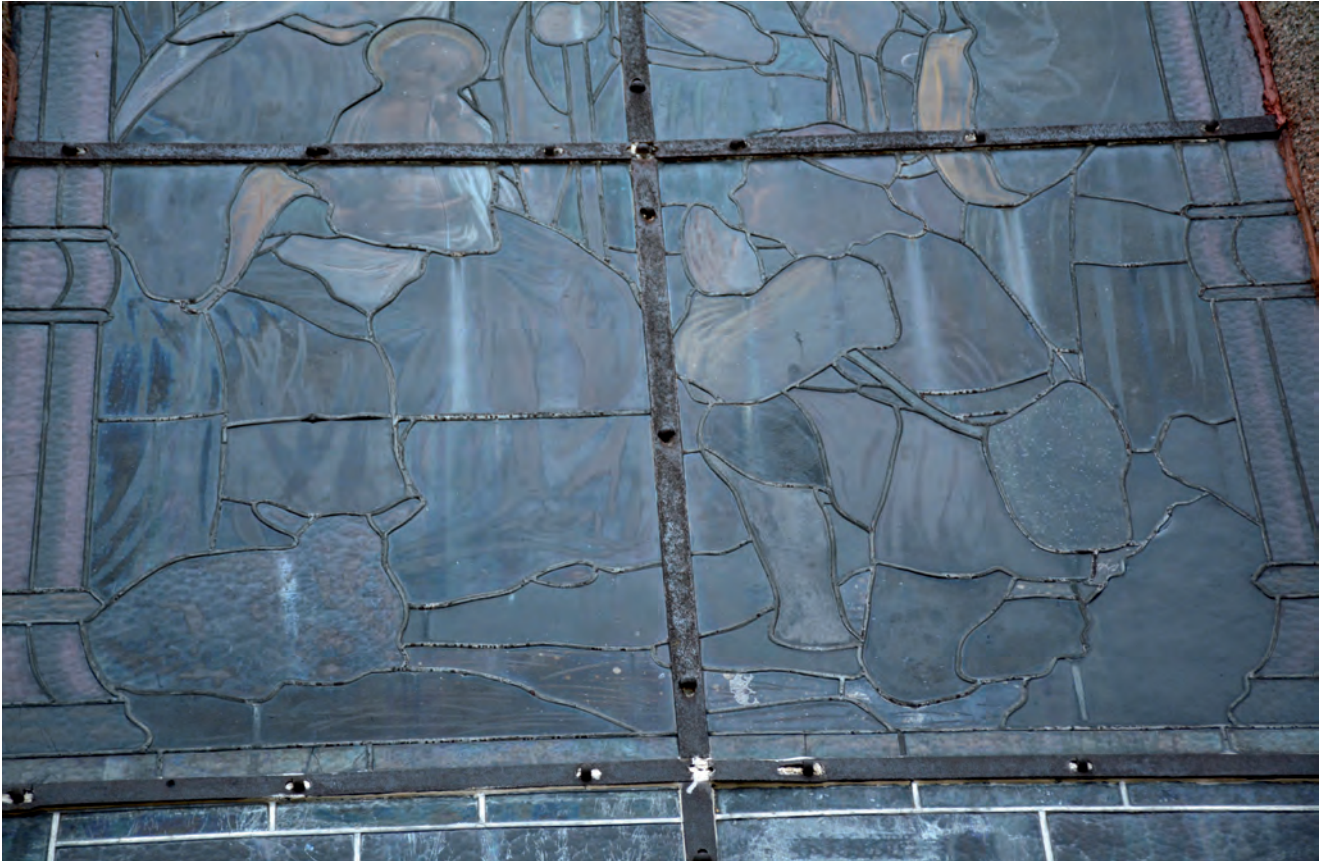
Parti av mittfönstret utifrån, där man ser hur oxiderade och bitvis deformerade eller spruckna blyspröjsarna är.

oxiderad och spröd med sprickbildningar. Intressant är att blyspröjsen varit förtennade för bättre hållbarhet. Varje fönster består av elva blysektioner fästa i ett fast masverk av gjutjärn med utvändigt fastskruvade järnskenor. Invändiga stormstag är förankrade i mittposten av järn samt in i fönstersidornas murverk. På insidan finns innanfönster från 1926, utåt saknar fönstren skydd. Vid fogning av fönstren med cementhaltigt bruk så har man inte sällan gått ut över glaset med bruket, samma gäller för den rödaktiga, nu mycket hårda fogmassa, som applicerats senare under 1900-talet.

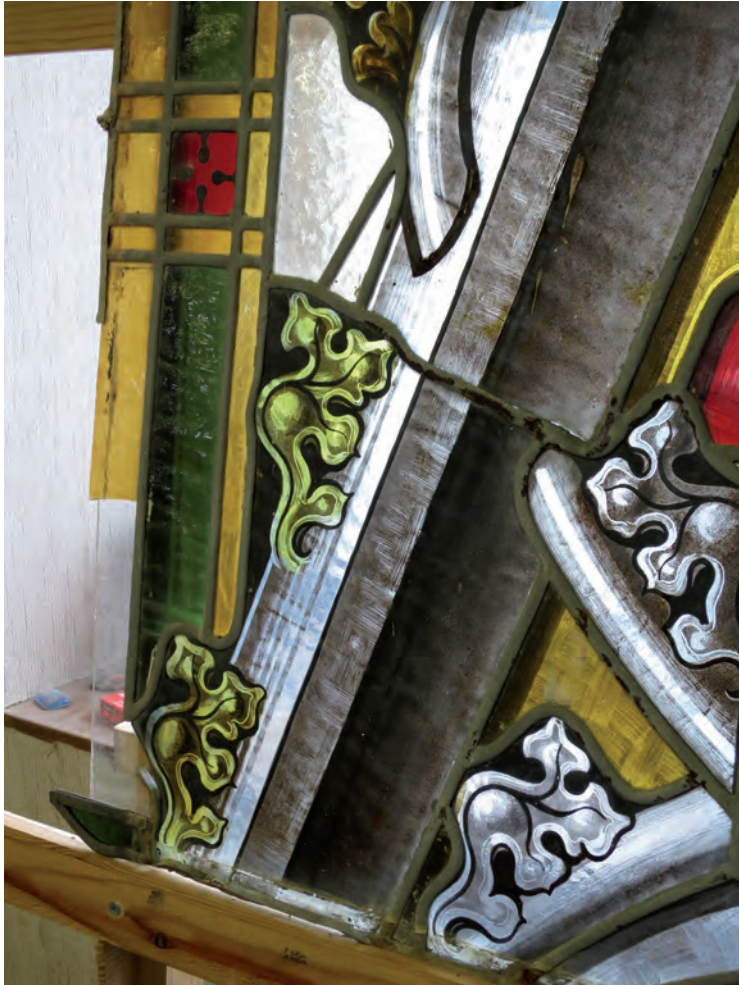
Detalj före restaurering. Skadade kantglas. Oxiderad blyspröjs och smutsade glasytor.

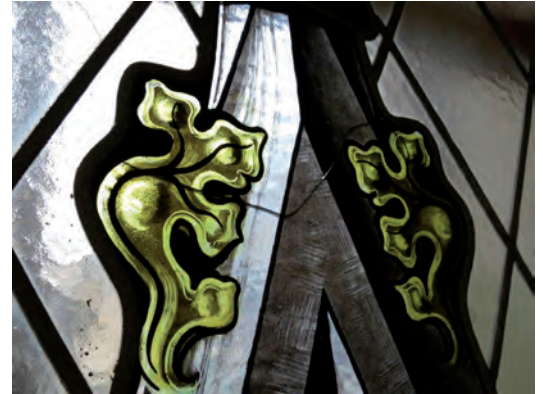
Exempel på sprucket glas som skall limmas.

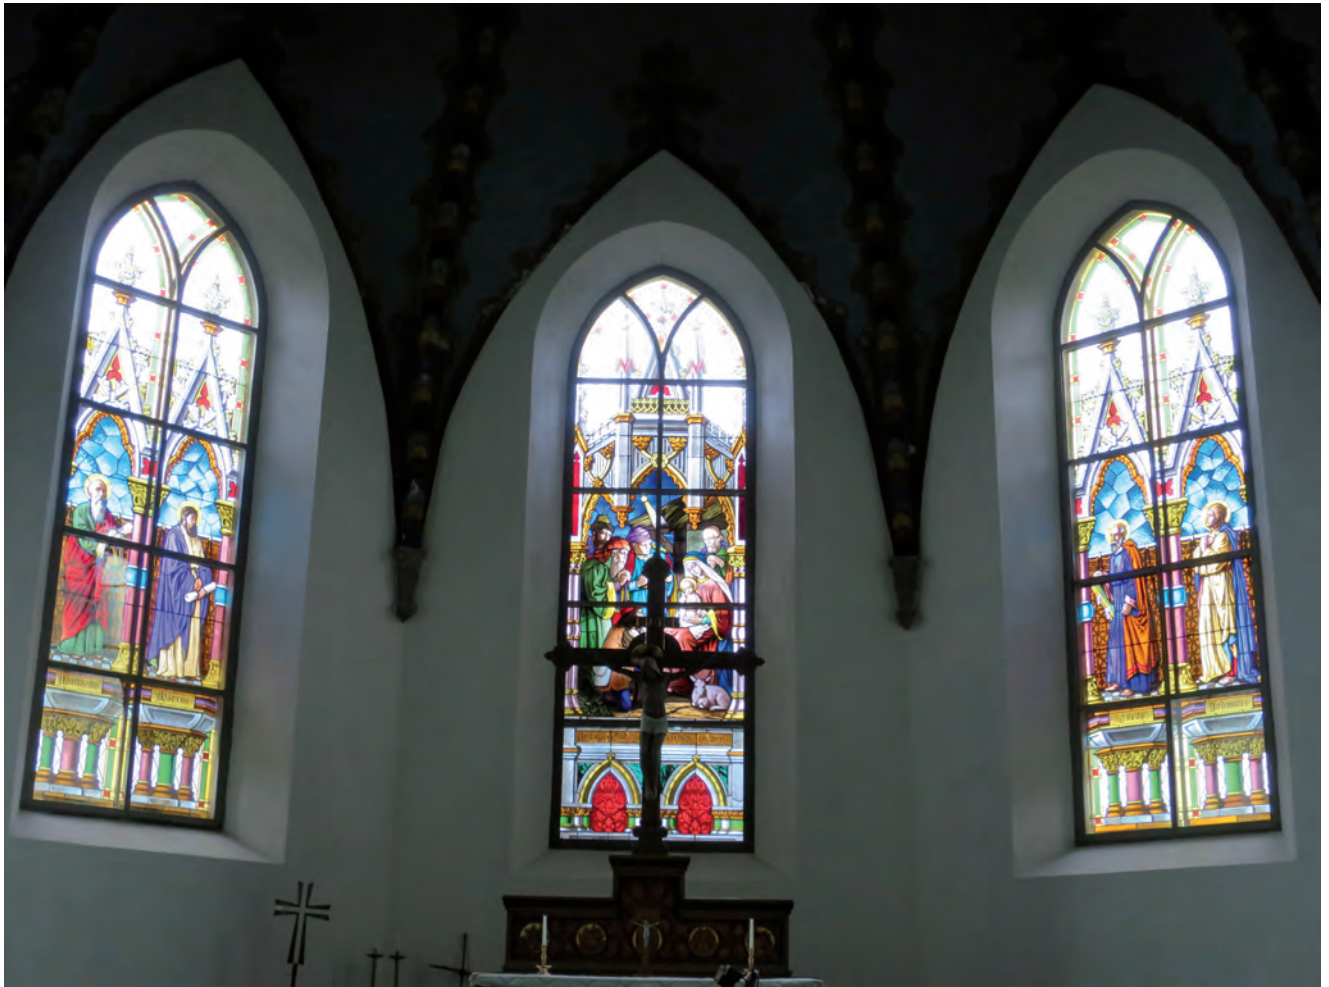
De tre målade absidfönstren återmonterade efter restaurering. De sentida innerbågarna avses att demonteras.

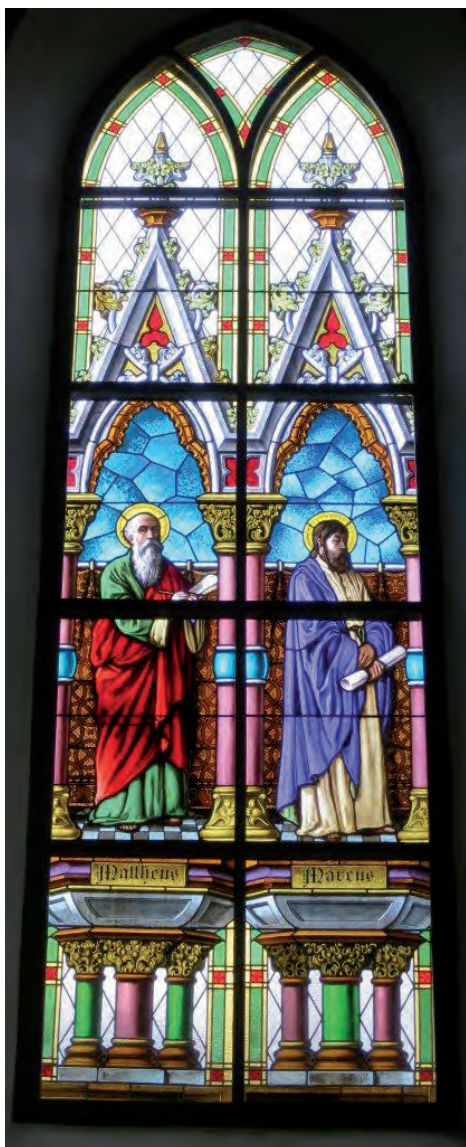
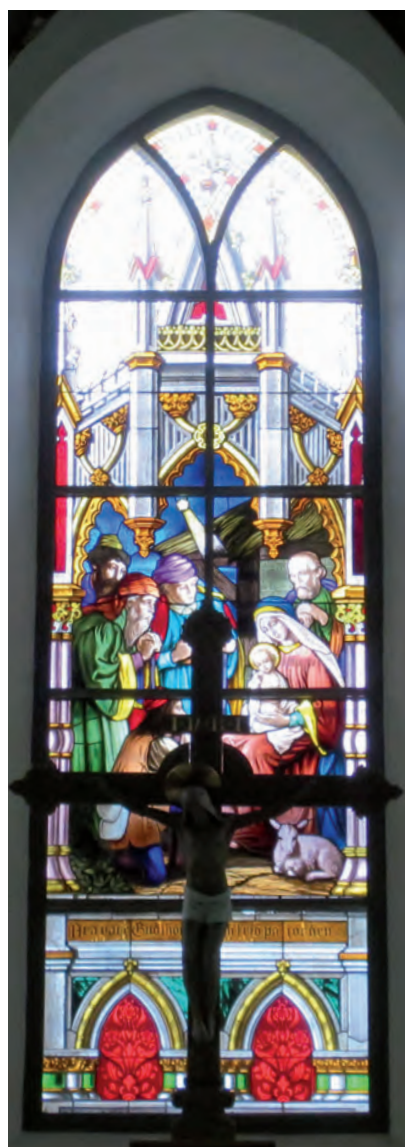
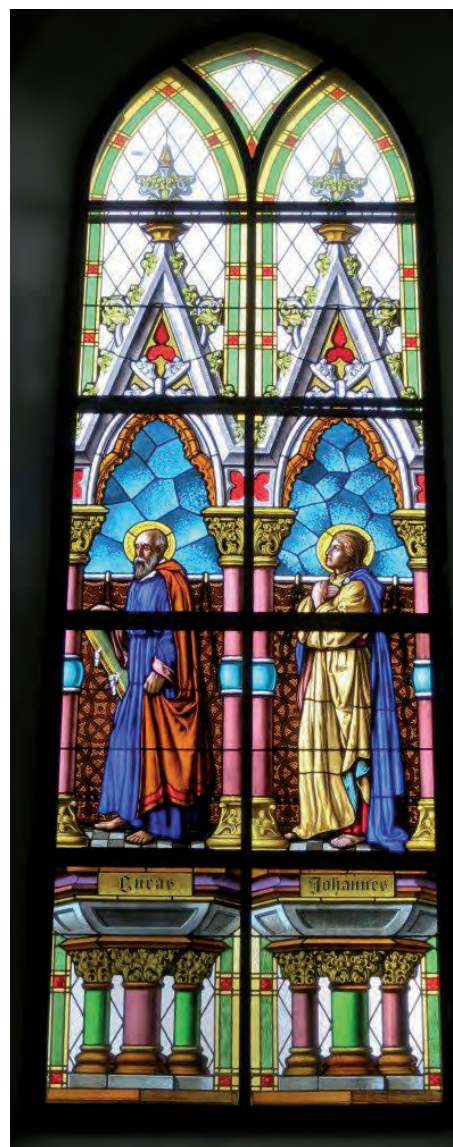
Absidfönstren efter avslutad restaurering.

Eftersom även dessa sitter i fogbruk skedde avlägsnandet av bruket med vinkelslip med diamanter för att minimera skaderisk för glas. Fogmassa som gått ut över list av katedralglas i det yttre av bågarna avlägsnades varefter glasen tvättades. Massan satt dock ofta så hårt att den ej gick att avlägsna utan att förstöra glaset. Av denna anledning byttes flera av dessa glas ut mot likvärdigt katedralglas (se ovan), vilket gjordes 15 mm smalare för att undvika att fogbruket inkräktar på glasytan vid återmontering. Efter återmontering döljs listen nästan helt av karmen. All blyspröjsning förnyades i enlighet med ovan. Alla glasrutor har tvättats och sprickor i första hand limmats. Några av de små röda glasen med målade fyrklöver har gjorts nya med användande av samma glas för massan.

På grund av rinningar på glas valdes att istället för linoljekitt med krita använda det målningsbara silikonkittet Lasil, som använts i andra restaureringar av blyinfattade kyrkfönster.

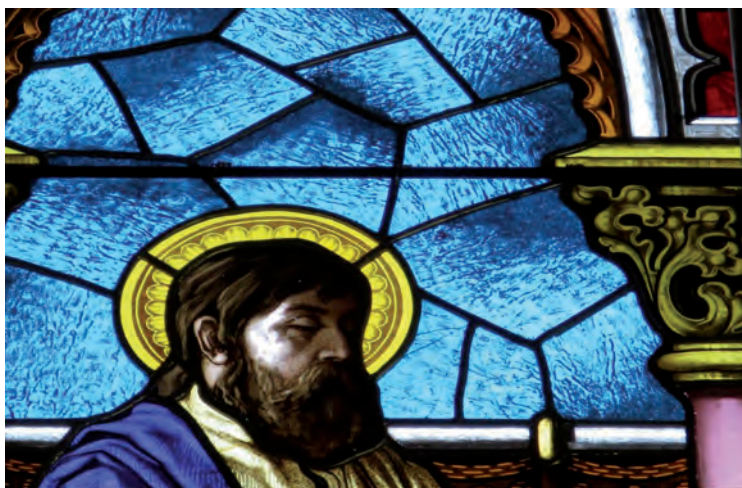
Exempel på lagade sprickor i glas till höger om apostelns huvud.

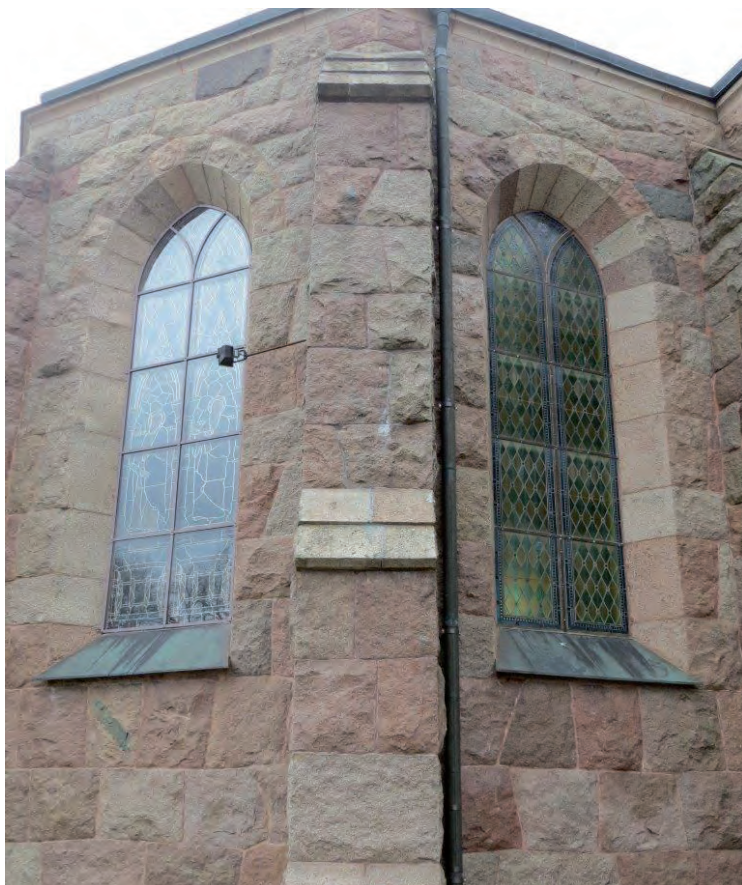
Yttre bångar med skyddsglas har monterats på de tre östligaste absidfönstren.

Utanför de tre målade absidfönstren försågs med utvändiga skyddsglas i nya bågar av L- och T-järn om 20 mm, vilka fästes med ca 3 cm distans medelst bultar i granitsmygarna. Bågarna gavs samma indelning som i befintliga fönster. Bågarna mönjades och målades med svart linoljefärg. I bågarna sitter härdat glas. På detta vis har glasmålningarna fått ett viktigt yttre skydd, dels mot mekaniska skador dels mot nedbrytningen av blyspröjsarna. De tidigare innerbågarna avses att demonteras eftersom de inte längre fyller någon funktion och därtill skymmer glasmålningarna.

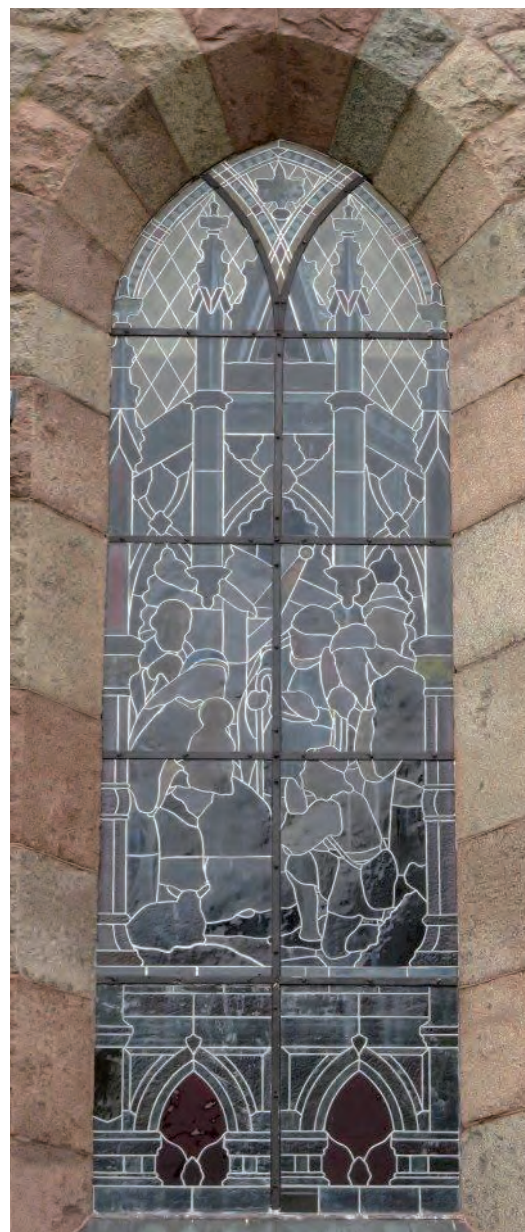
Mittfönstrets utsida efter byte av skadade glas, lagningar, rengöring och omspröjsning. Stag rostskyddsbehandlade och strukna med svart linoljefärg.

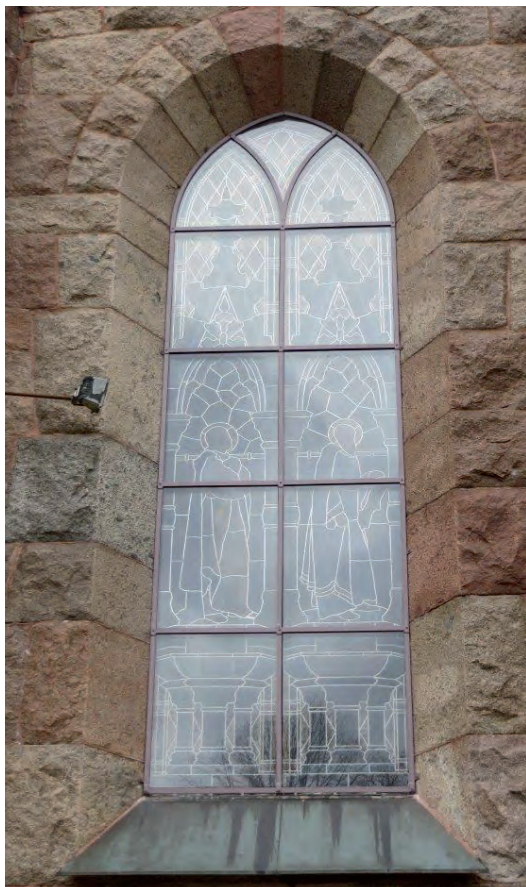
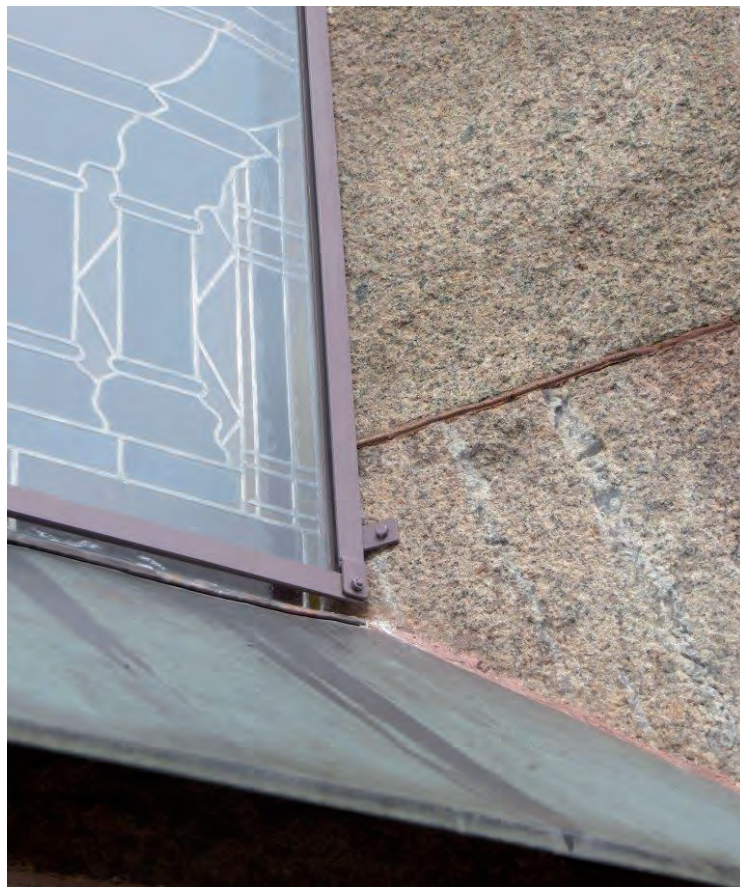
Detalj av nya ytterbågarna, vilka sattes med skruvförband i smygarna. Nertill har den en liten spalt för luftning.
