# Öreryds gamla missionshus

Antikvarisk medverkan i samband med  
utvändig restaurering

*Öreryds socken i Gislaveds kommun,  
Jönköpings län*

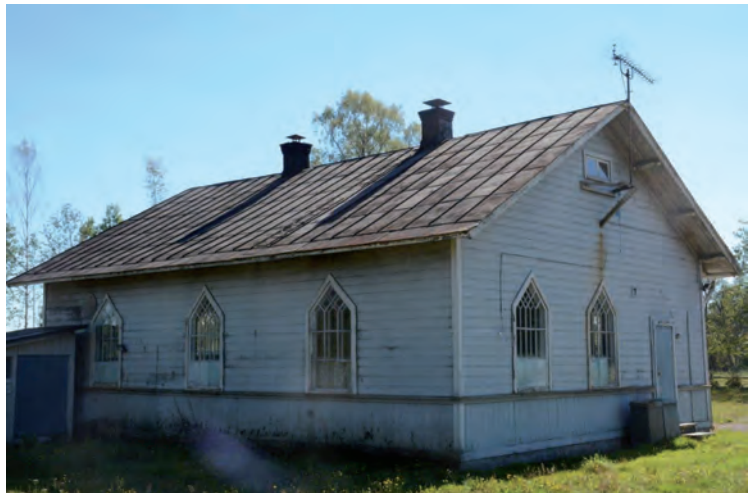
Exteriör från nordväst 2014. Notera köksingången med avtryck efter ett skärmtak.

Köksingången på gaveln har haft ett skärmtak som man kan se avtryck av på panelen. Det ursprungliga dörrbladet är bevarat och står i boden bakom missionshuset. Huvudingången är centrerad på södra långsidan och har återfått sina ursprungliga dörrblad. Exteriört är missionshuset välbevarat och har i sin arkitektur idag få motsvarigheter i länet.

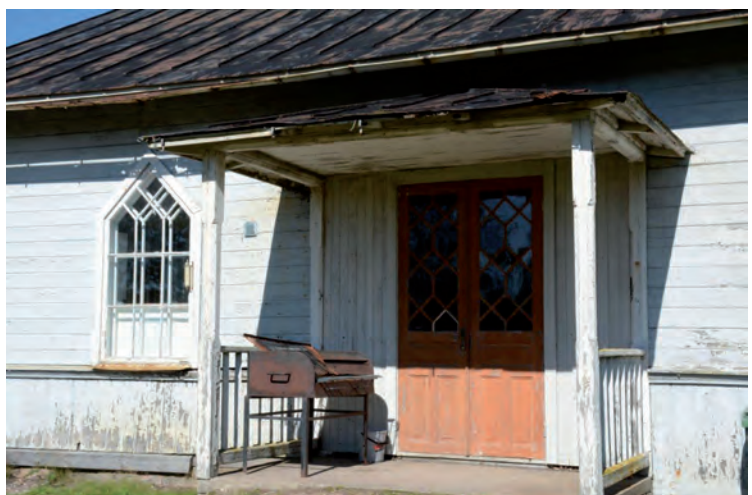
Verandan miste sina mittstolpar när missionshuset blev bilverkstad efter 1968.

bitvis kraftigt flagnande alkydoljefärg, ljus grå, NCS S 3502-Y. Verandan har förlorat de mittre stolparna med tillhörande staket och vinkelprydnader.

Fastighetsägaren svarar själv för fasadernas och fönstrens målningsbehandling samt byte av rötskadade delar samt rekonstruktion av verandans saknade delar och återmontering av tidigare dörrblad till köksentrén. Den stående fasspottspanelen till vänster om verandan har bytts liksom den liggande mellan fönster och veranda på den sidan. All alkydoljefärg skall avlägsnas. Undre skikt av linoljefärg lämnas kvar om de har god vidhäftning. Påvisad färgsättning från ca 1900 återskapas med äkta linoljefärg (utan alkyder), se färgundersökning och färgsättningsförslag i bilaga.

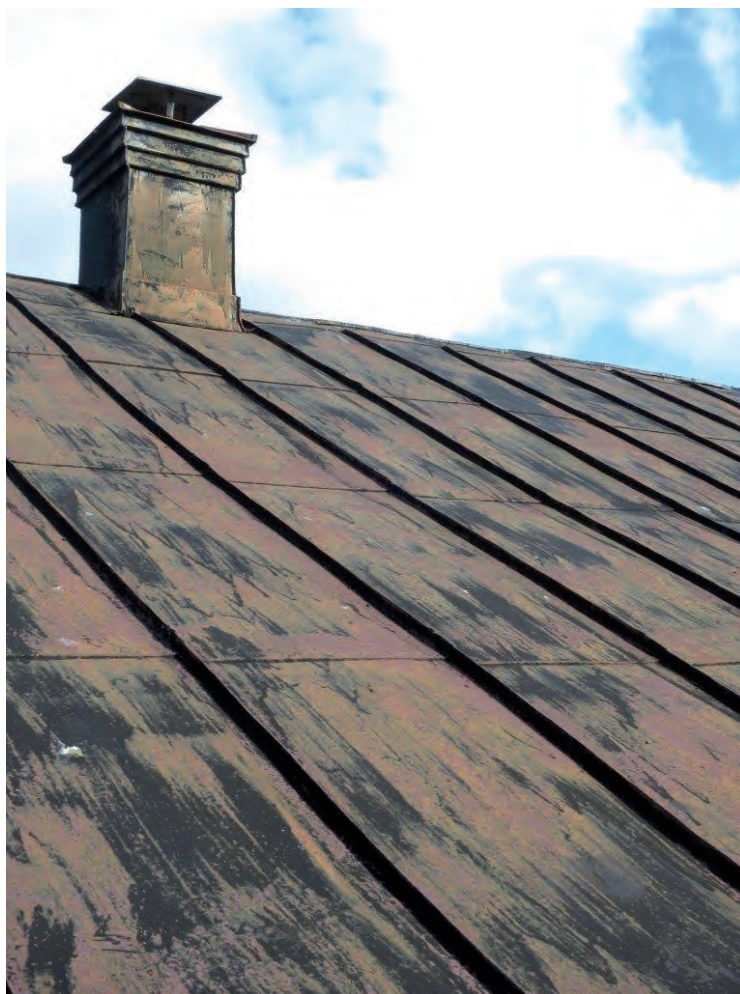
Skivtäckning med enkelfalsad förzinkad stålplåt från ca 1900, målad med stenkols tjära på järnmönja.

Sadeltaket har tidstypiskt långt utskjutande takskägg, men i övrigt smäckra dimensioner. Det har en plättäckning av förzinkad stålplåt i formatet 60 x 120 cm, ca 0,7 mm tjock, lagt med enkelfalsning, troligen ca 1900. Taket ligger på en glespanel av delvis återanvända rödfärgade panelbrädor. Under plåten ligger en svart papp. Nedre skiftet på båda sidor är utbytt vid okänt tillfälle, varvid en ståndränna ersatts med hängränna. Absidtakets täckning utgörs till stor del av spillbitar från sadeltaket. Verandataket har också haft en ståndränna från början, men även här har nedre skiftet tagits bort och en hängränna satts upp. Taket är målat med en asfaltbaserad stenkols tjära som nu i hög grad är bortnött. Under är ett rött färgskikt som först antogs vara engelskt röd linoljefärg. Det är dock troligen en grundfärg med järnmönja. Den takplåstjära som användes under sent 1800-tal innehöll svensk tjära, beck, asfalt, hartz, blyglete och terpentinolja. Denna var dock aggressiv mot zinksiktet, vilket förutsatte en grundning med järnmönja. Runt

1900 kom renare stenkolstjärnor och det blev då vanligt att behandla plåttak med detta på enklare byggnader.<sup>1</sup> På de ytor där färgen helt är borta finns rostangrepp, allvarligast är de dock i falsarna. Det kan noteras att hakfalsen på absiden inte är klamrade utan spikade ned i panelen. Mot gavel har sadeltakets täckning ett enkelt uppvik och plåten är enbart förankrad med klammer. Skorstenarna har sentida plåtinklädnader som är spikade ned i takplåten.

Efter besiktning av plåtslagare gjordes bedömningen att en omläggning av taket var nödvändig. De plana ytorna var förvisso i god kondition, men falsarna var i dåligt skick. Utgångspunkten var att så långt möjligt efterlikna det befintliga taket i material och teknik. Den nya täckningen gjordes således likt befintlig med varmförzinkade stålplåtar i formatet 60 x 120 cm, 0,7 mm tjock, lagda med hak och enkelfalsning samt klamrat i underlaget. Enstaka brädor i glespanelen fick bytas i takfot och vid skorstenar, på verandataket i sin helhet. Den gamla pappen ersattes med en ny diffusionsöppen underlagspapp (RAW). Den försvunna ståndrännan rekonstruerades. Enligt äldre fotografi saknades tidigare stuprör, sådana bedömdes dock som nödvändiga åtminstone på sadeltaket. Dessa gavs ett tidstypiskt utförande med skarpa knän och smäcker dimension, 75 mm i diameter. På grund av svårigheter för entreprenören att få fram varmförzinkad stålstuprör i detta utförande så valdes att göra dem i aluzink. De betades på verkstad och skall målas med oljefärg i samma kulör som hörnfodren. Gavelsprångets uppvik förstärktes med en extra omvikt plåt för att minska risken för stormskador. Skorstenarna fick nya inklädnader i samma utförande, men som falsades samman med anslutande takplåtar. På norra takfallet monterades en stege, fastklämd i stånfalsarna. Taken på absid och veranda gavs uppvik som slutar i sågat spår i panelen och spikades i denna för att minska fuktbelastningen på denna. Ett mindre uppvik gjordes även på absiden för att leda bort vatten från gavelfasaden. På verandan rekonstruerades ståndrännan med enkla utkastare i hörnen.

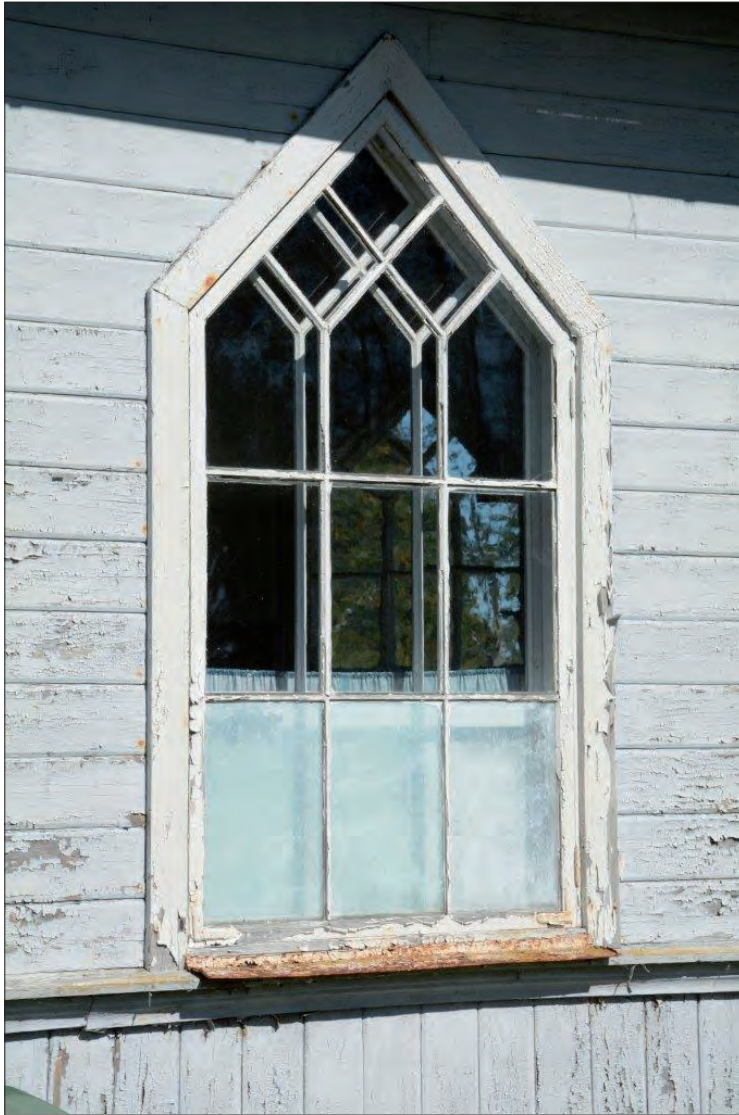
Fönster och fasspontpanel från ca 1900, idag målade med alkydoljefärg.

Fönstren är från ca 1900 och har en kraftigt flagnande oljefärg, troligen alkyd. Enligt färgundersökning 2003 har de ursprungligen varit målade med linoljaefärg i Bränd terra, 1A-44 (RAÄ).

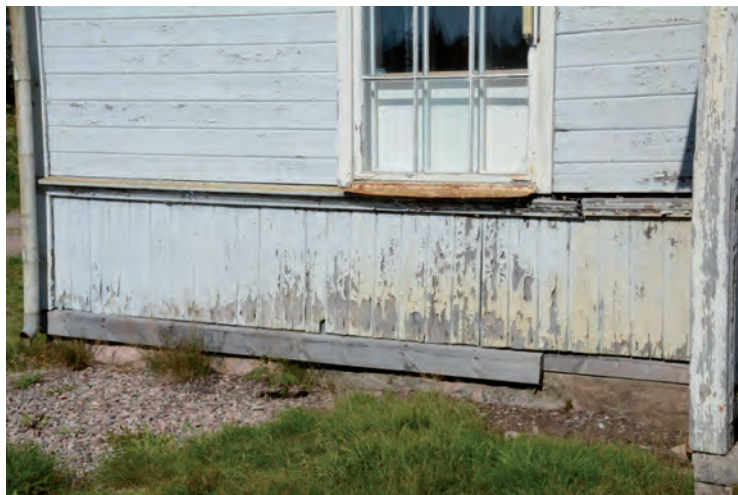
Fasadpanelen av fasspont är original från ca 1900. Enbart enstaka lister och panelbitar är rötangripna. Yttersta färgskiktet är en idag

Rötskadad bröstpanel.

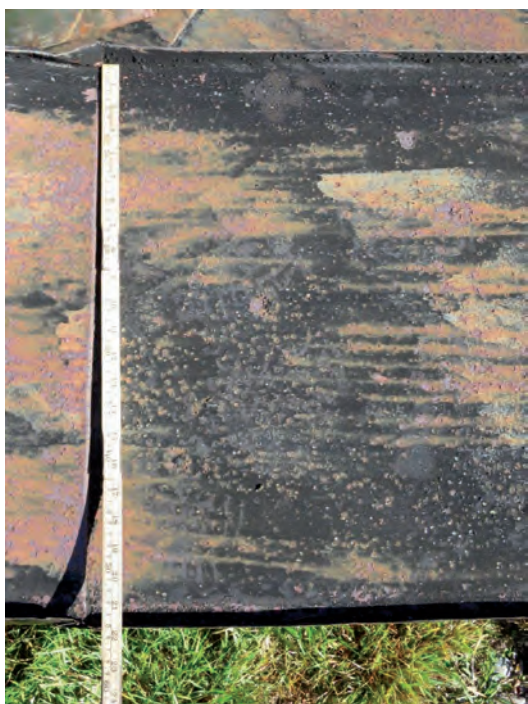
Demonstrerad originalplåt.

Tidigast 2018 skall taket få sin målningsbehandling, vilken föreslås utföras likt det gamla taket med grund av järnmönja och slutstrykning med stenkolstjära. Om zinkskiktet inte börjat brytas ned kan det bli aktuellt att beta plåten med till exempel ammoniak. En originalplåt är sparad som referensobjekt i missionshuset och en är omhändertagen av antikvarie Arja Källbom som referensobjekt inom ramen för forskningsprojektet ”Målning av takplåt på kulturhistoriska byggnader” (Hantverkslaboratoriet).

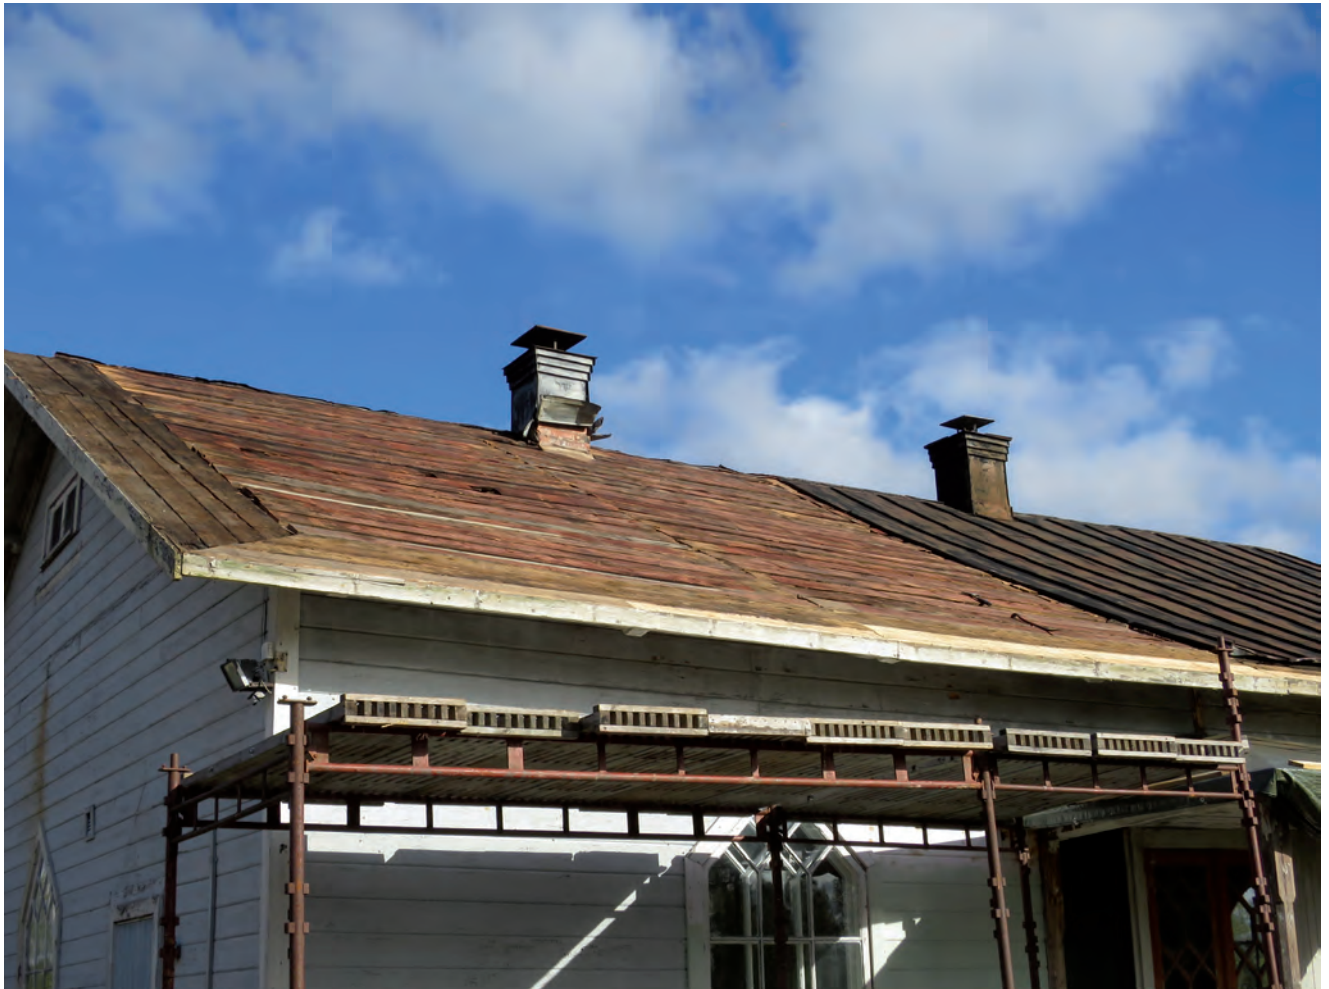
Plåttaket under rivning. Glespanel i överlag god kondition.

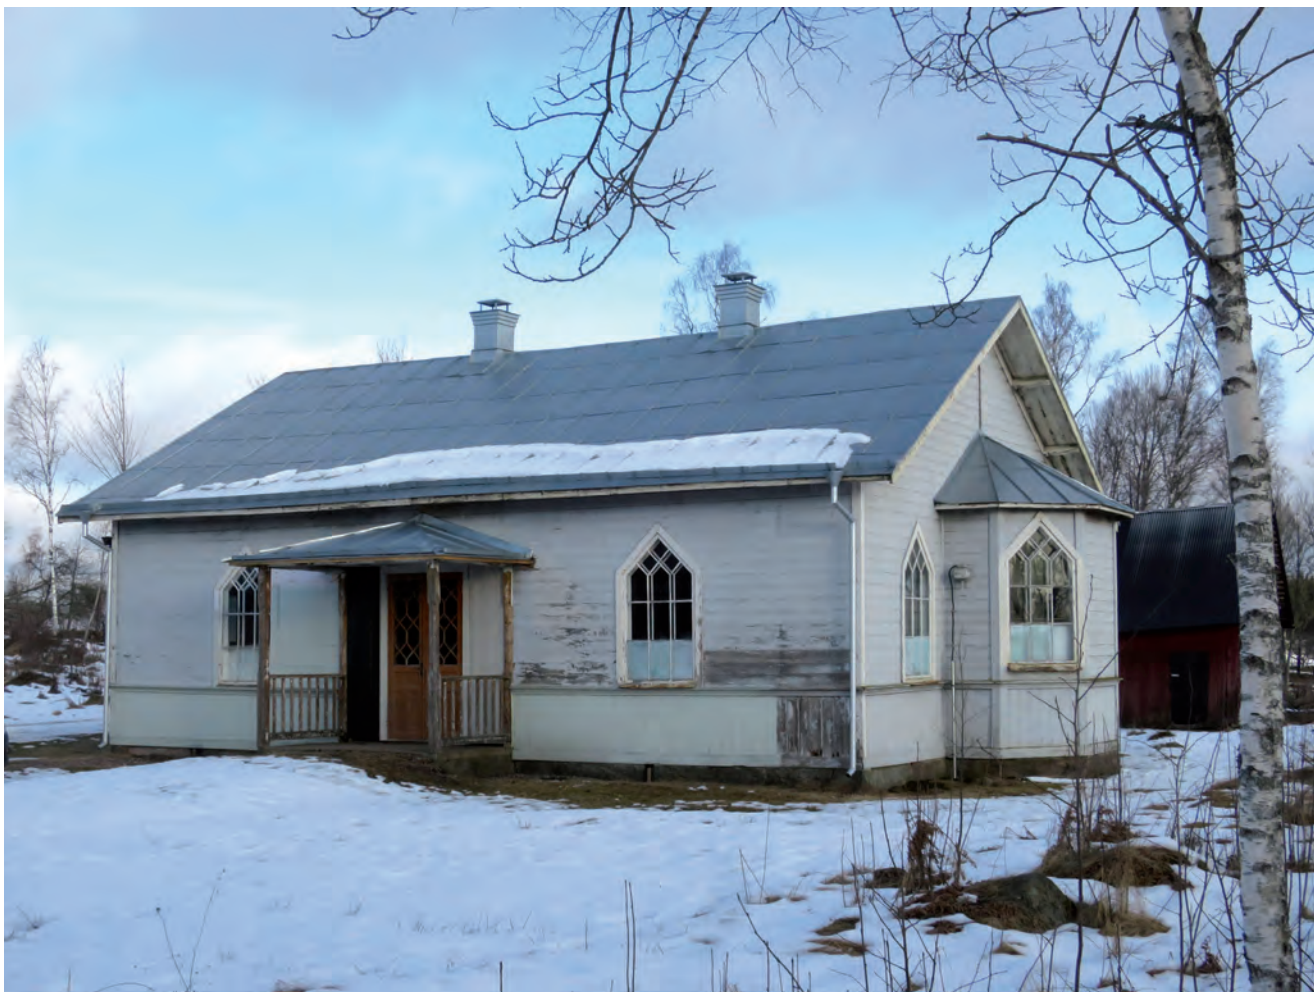
Taket efter avslutade arbeten, från sydost.

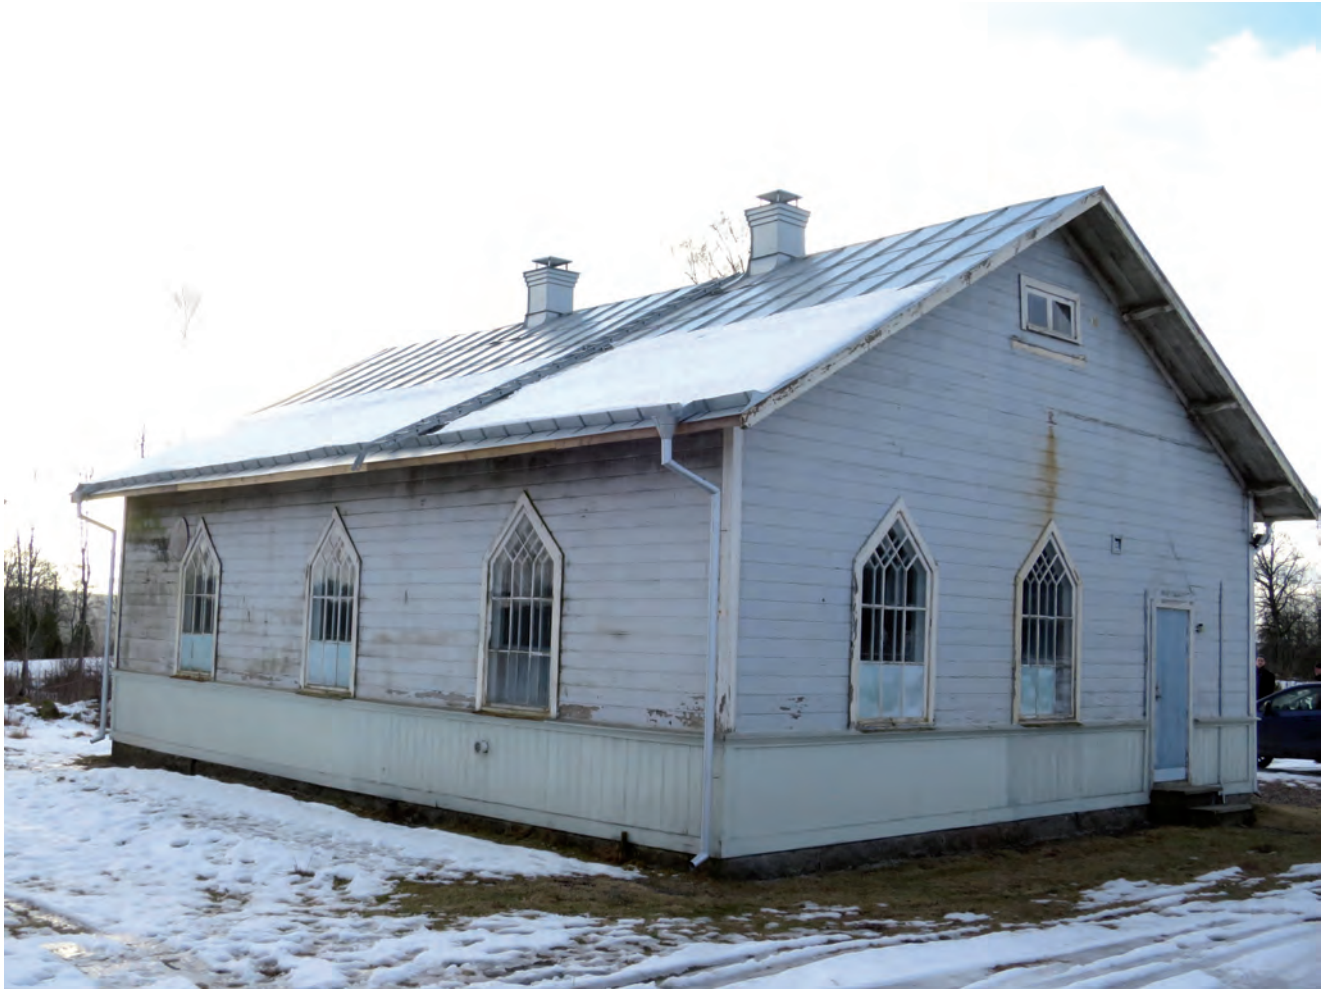
Från nordväst. Befintlig stege skall bytas mot en bättre anpassad.
