# Barnarps kyrka

Antikvarisk medverkan i samband med  
omläggning av spåntak

*Barnarps socken i Jönköpings kommun,  
Jönköpings län, Växjö stift*

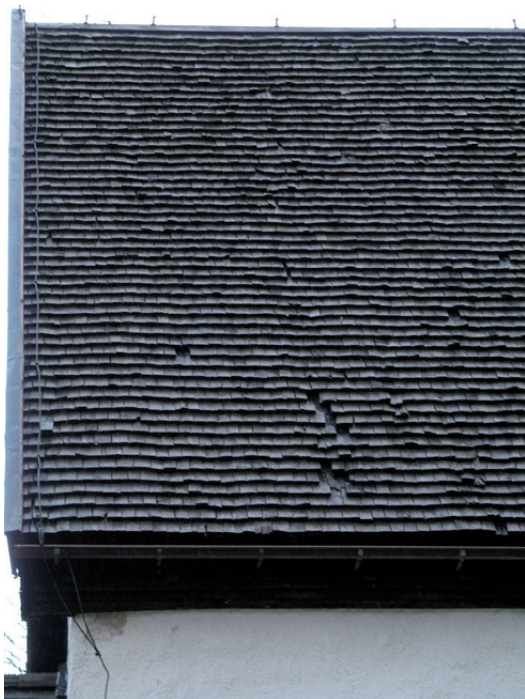
Det gamla taket med urfallna spån.

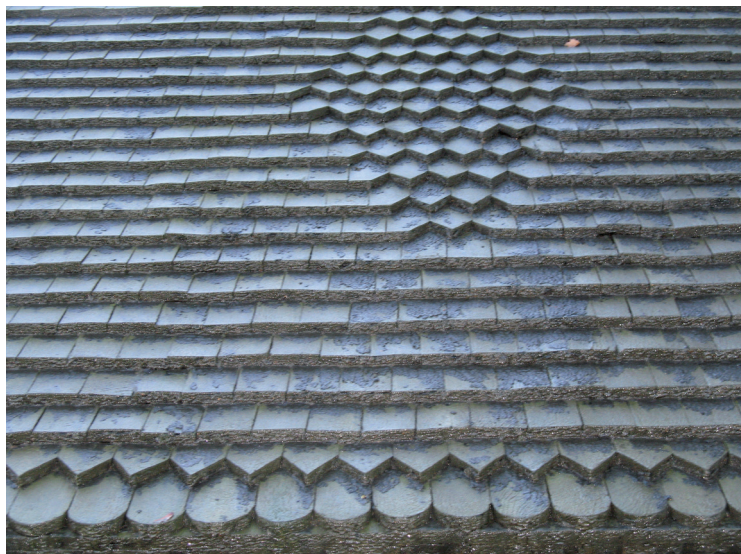
Detalj av mönsterläggning på sakristians tak. Man kan också se rester efter tidigare behandling med stenkols-tjära eller asfalt.

Spåntaket hade uppvisat skador, med spånurfall framför allt på de södra takfallen, vidare fanns problem med läckage i ränndalarna. Vinkelrännorna var utformade med synlig plåt, som vid tegeltäckning. En försvårande problematik var att spåntaket i något skede hade strukits med stenkolstjära, vilket gjorde spånens kondition delvis svårbestämd. Med detta som bakgrund tillstyrkte länsmuseet i sitt remissvar till länsstyrelsen en generell omläggning av spåntaket.

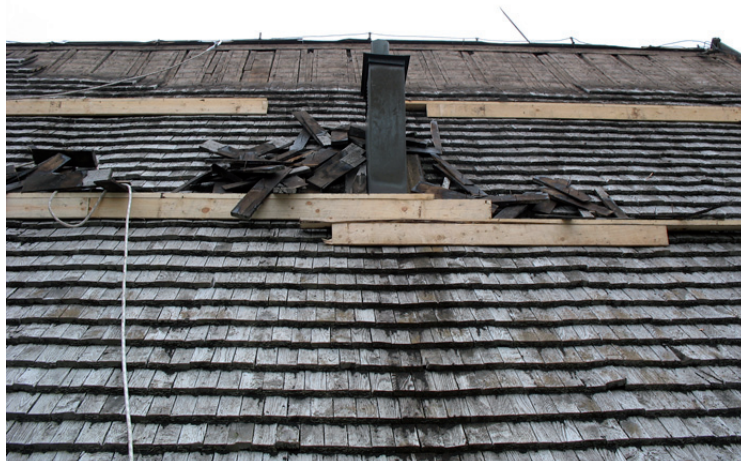
Det tidigare spåntaket rivs av. Takbotten består av äldre breda brädor med urspårning.

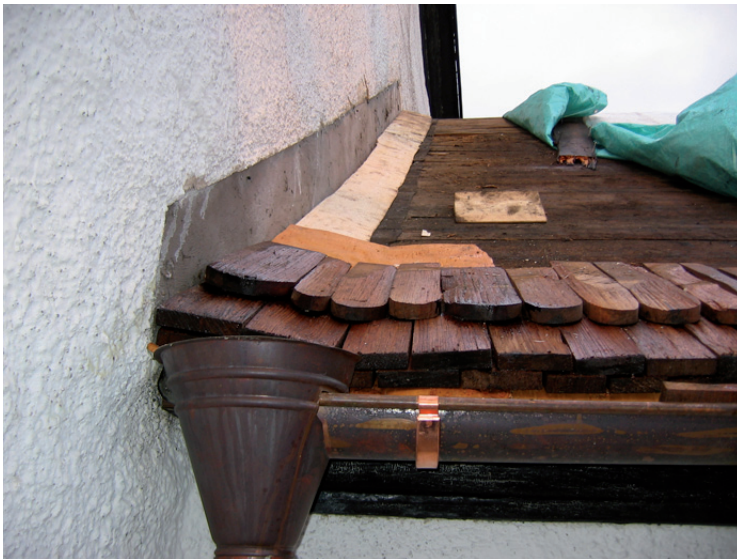
Till vänster: Detalj av uppbyggnad mot mur.

Anslutning mot mur avslutades med en överliggande bräda och blyplåt. Även under nockbrädan lades blyplåt. Vattbrädor, vindskivor och nockbrädor tjärströks på samma sätt som spånen.

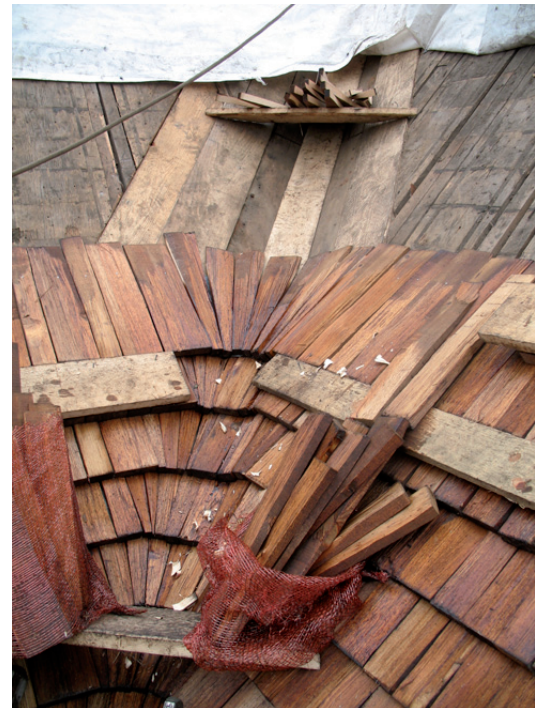
Detalj solfjäderläggning.

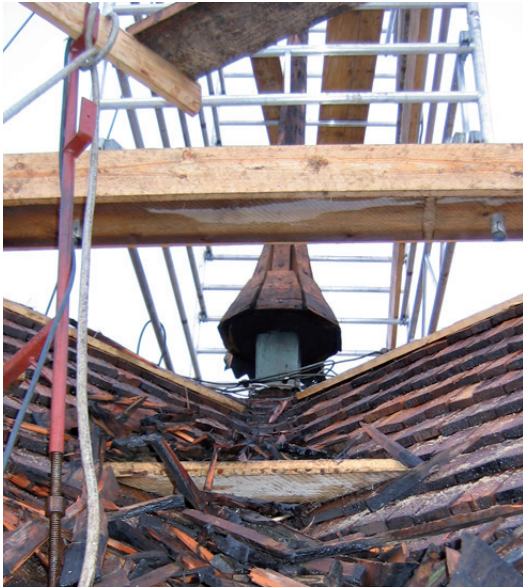
Omläggning av spirans spåntäckning.

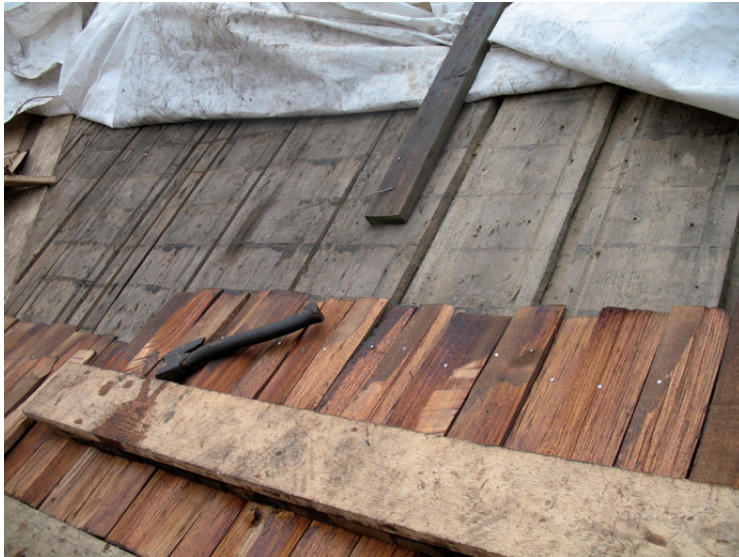
Vid besiktning på vinden av inför arbetena noterades att bjälkarna i rännalarna bestod av skålade bjälkar. Takbotten består av okantade brädor lagda omlott i fullbredd upp till 320 mm bredd. Brädorna är ram- eller kransågade.

Under spånen var flertalet brädor spårade för vattenavrinning. Frågan är om brädorna är konstruerade med vattenavrinning för att utgöra undertak eller om de utgör delar av ett tidigare brädtak. Om de har varit ett tidigare brädtak, är det av relativt hög ålder. I de skriftliga källorna uppges kyrkan ha varit täckt av tegel redan under tidigt 1800-tal.

Takbotten utgjordes av breda brädor med spår för avrinning.

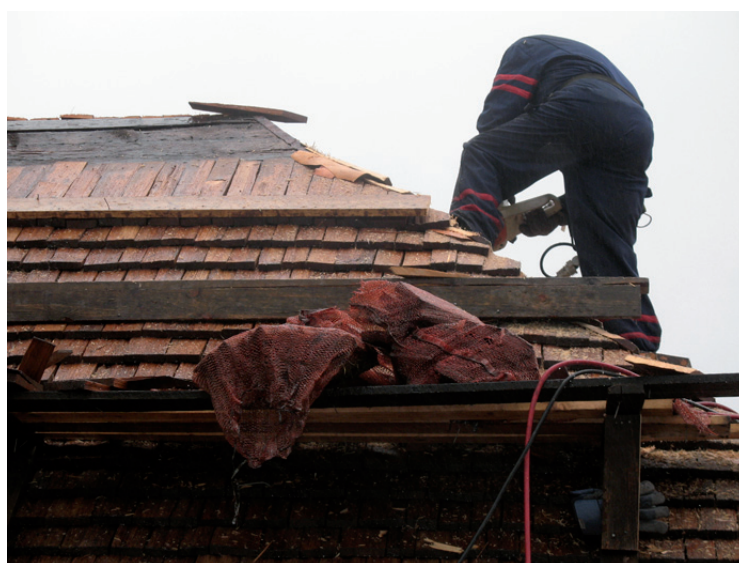
Pågående läggning av sakristians tak, näver lades över nacken i det valmade takfallet.

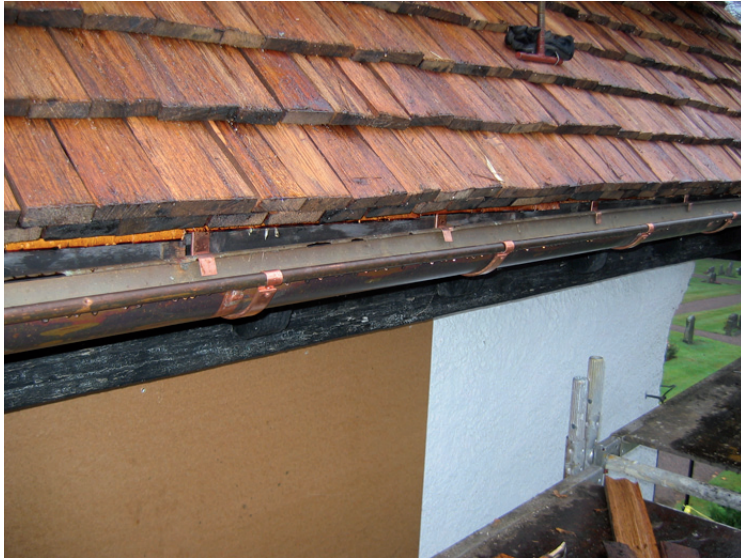
Pågående arbete, nävern kan anas under underlagsspånen.  
Vidare sattes nya beslag till hängrännan.

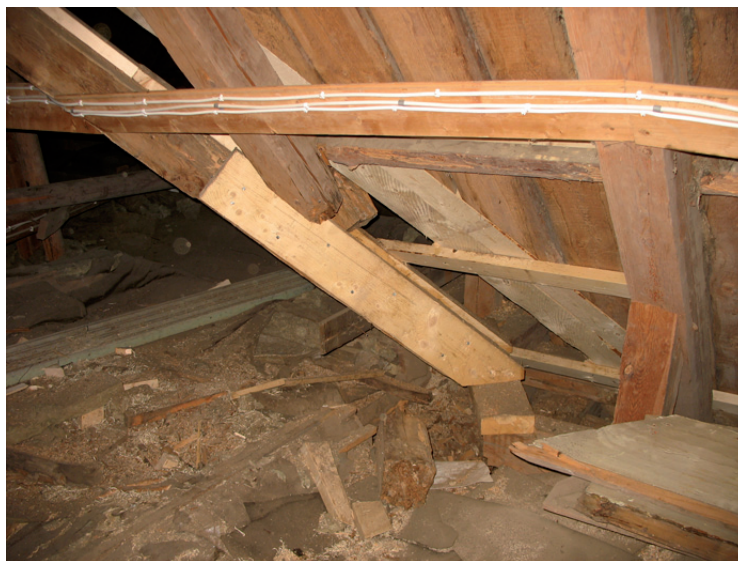
På en punkt fanns dock en avvikelse. Länsmuseum skrev i sitt yttrande daterat 070227 att eventuella lagningar på takstolar ska utföras med traditionell timmerlagningsteknik, lagas halvt i halvt. Denna punkt har inte följts. I det sydvästra vecket mellan långhuset och korsarmen fanns en relativt omfattande skada. Remstycket var delvis avruttnat likaså takstolen i dess upplagsyta mot remstycket. Länsmuseum kallades inte särskilt när taket i detta parti åtgärdades utan lagningen var utförd vid följande besiktningstillfälle. Lagningen är tekniskt väl utförd med en förstärkning av takstolen

med påspikade plankor och avväxling mot friskt virke i remstycket. Länsmuseet ansåg att avvikelsen inte var så allvarlig att arbetena på denna punkt inte kunde godkännas.

Utförda lagningar på vind.
