# Lekeryds kyrka

Antikvarisk kontroll i samband med  
omläggning av tak

*Lekeryds socken i Jönköpings kommun,  
Jönköpings län, Växjö stift*

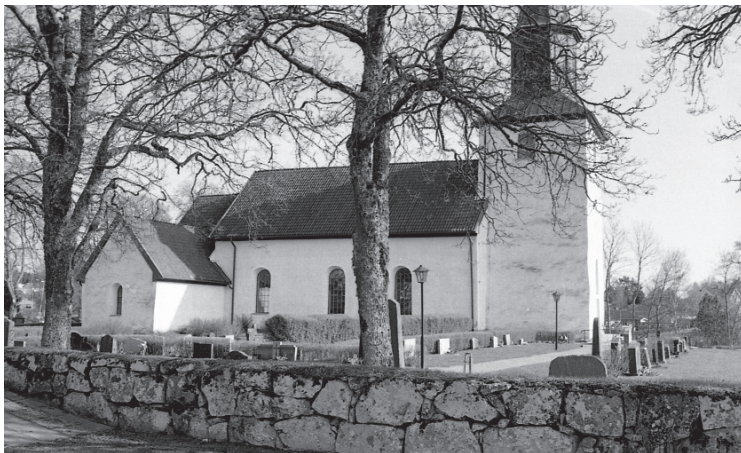
Översikt från norr, kyrkan före åtgärd.

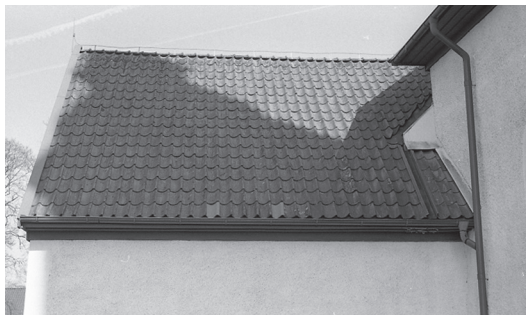
Sakristians tak före åtgärd.

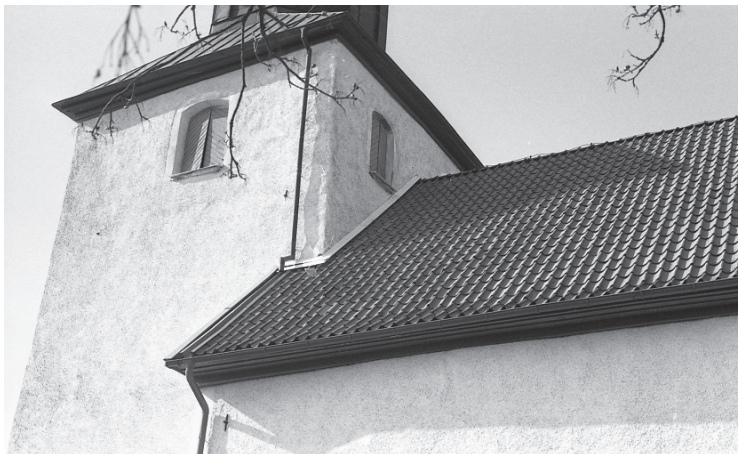
Anslutning mot tornet före åtgärd, södra fasaden.

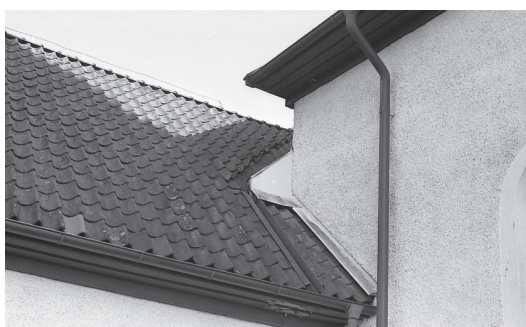
Anslutning mot tornet före åtgärd, norra långhustaket.

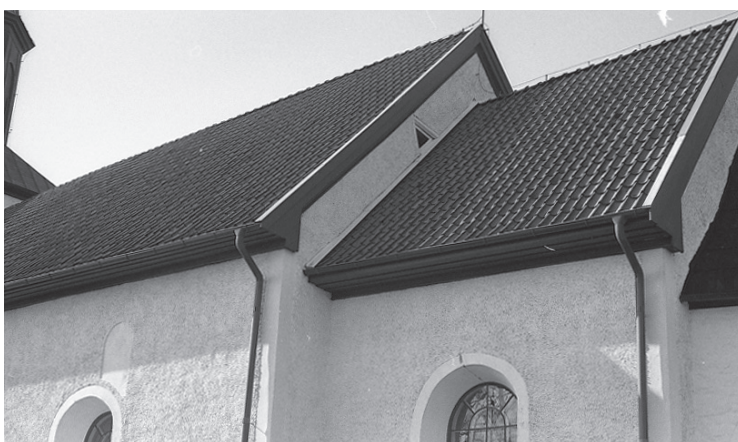
Till höger: Långhus och kor före åtgärd från söder.

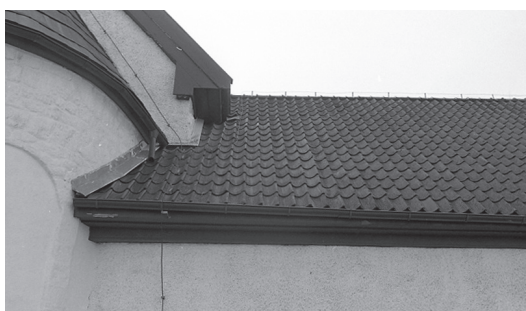
Plåtanslutning mot absid före åtgärd.

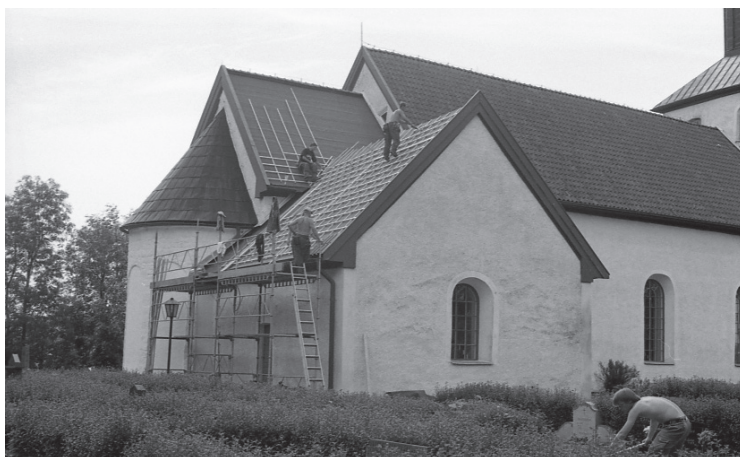
Arbetena har inletts, ny underpapp är lagd och läktning pågår på sakristian och kortaket. Vy från nordost.

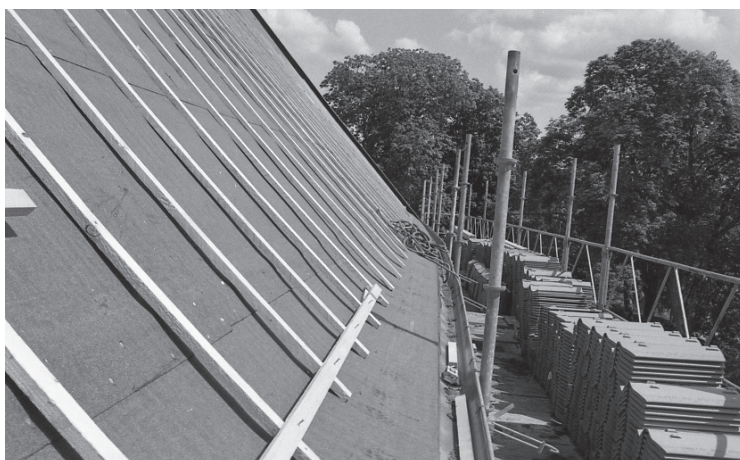
Ny läktning, långhusets södra takfall.

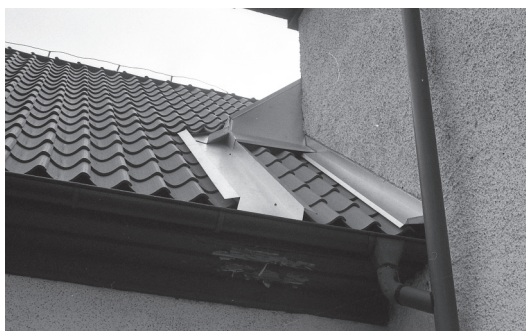
Vid byggmöte och besiktning på plats i juni framförde antikvarien att utformning av utskottsplåtar skulle i möjligaste mån ske lika befintlig och i samråd med antikvarie. Samråd skedde aldrig och vattenavrinningsplåtarna på takets norra sida mot tornet och på sakristians västra takfall fick en kraftigare utformning än befintlig. För att plåtarna inte skulle vara lika visullt påtagliga framhöll antikvarien i sitt slutintyg att plåtarna skulle målas in mot taket.

Detalj av plåtavtäckningen på sakristians takfall åt väster.

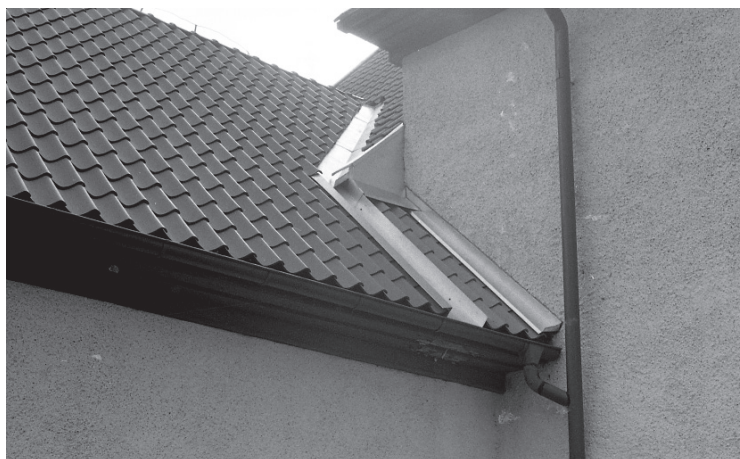
Sakristians takfall mot väster.

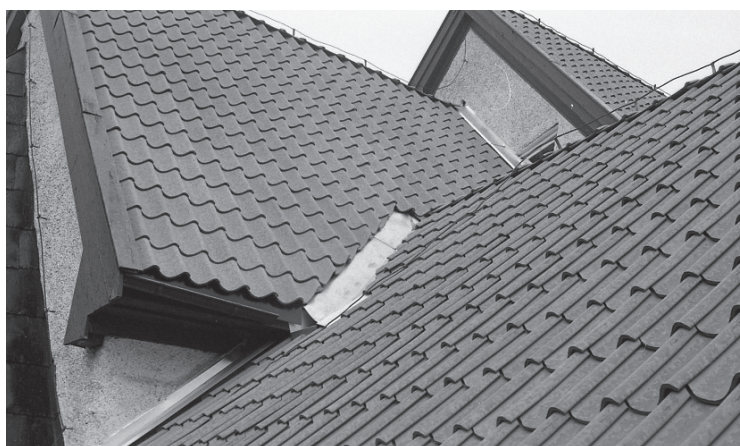
Sakristians takfall i förgrunden möter korets. Långhusets norra takfall i övre delen av bilden.

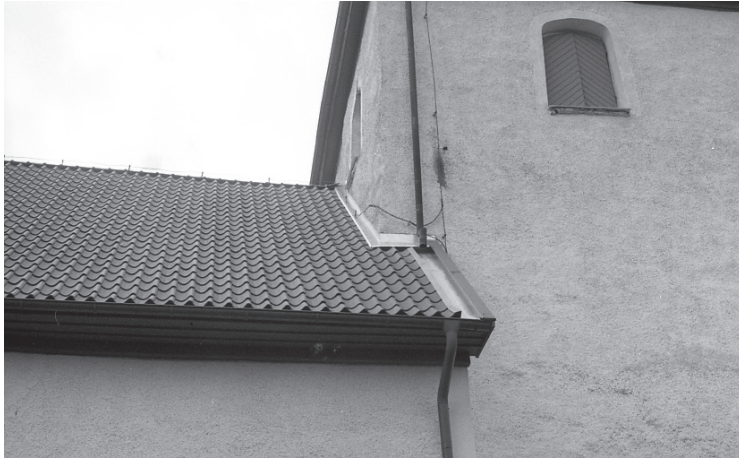
Detalj av mötet mellan torn och långhus, norra fasaden.

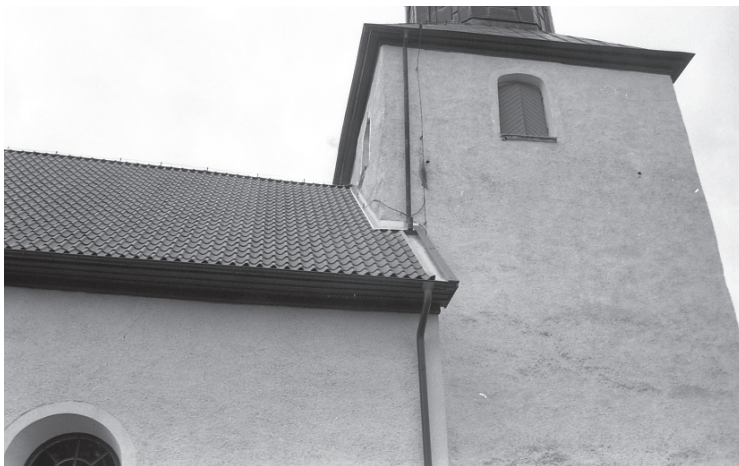
Långhusets takfall åt norr i mötet mot tornet.
