# Gamla Rådhuset, Jönköping

Antikvarisk medverkan i samband med  
fasadrestaurering av Gamla Rådhuset på Antiken 1

*Jönköpings stad i Jönköpings kommun,  
Jönköpings län*

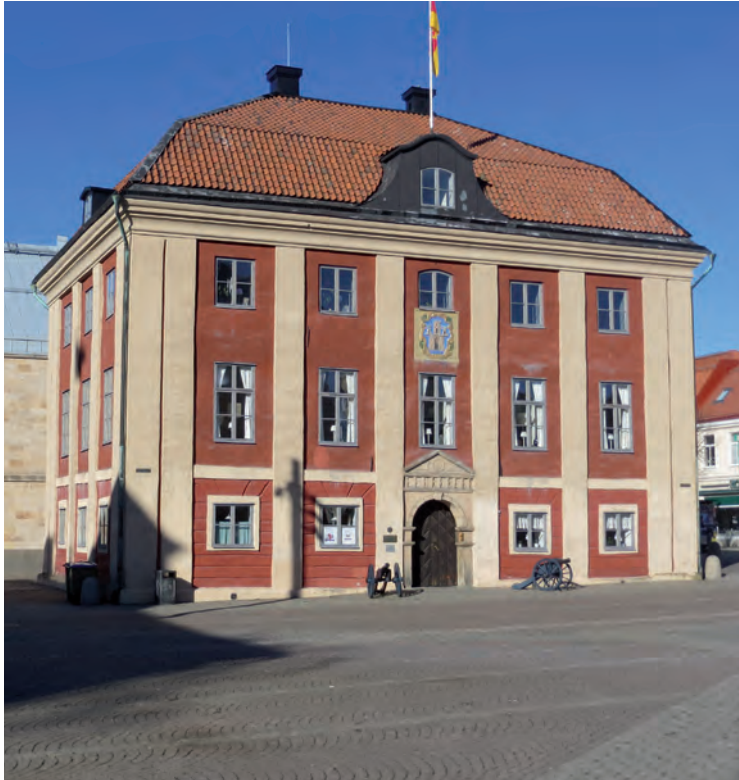
Gamla rådhuset inför arbetena. Fasaden hade ett tydligt slitage och dessutom kulörvariationer efter sekundär bättringsmålning.

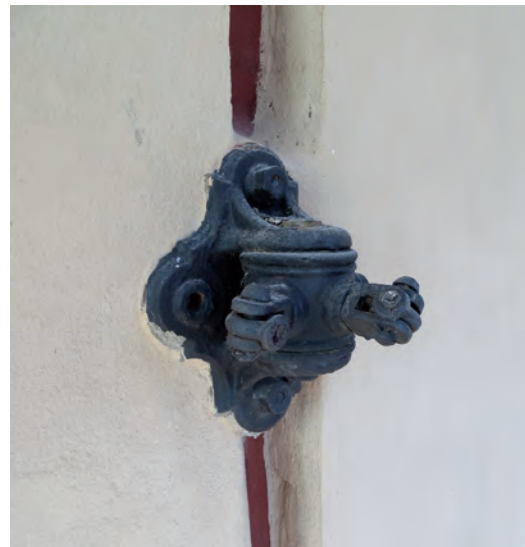
När spårvagnstrafiken på Östra Storgatan startade i början av 1900-talet användes vajerfästen för elförsörjningen, vilka sattes på flera av gatans fasader. Detta fäste togs inte bort vid arbetena.

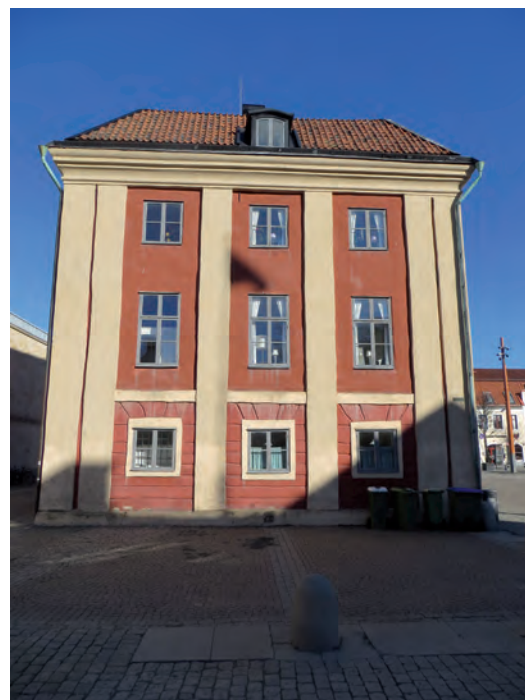
Sydfasaden inför arbetena.

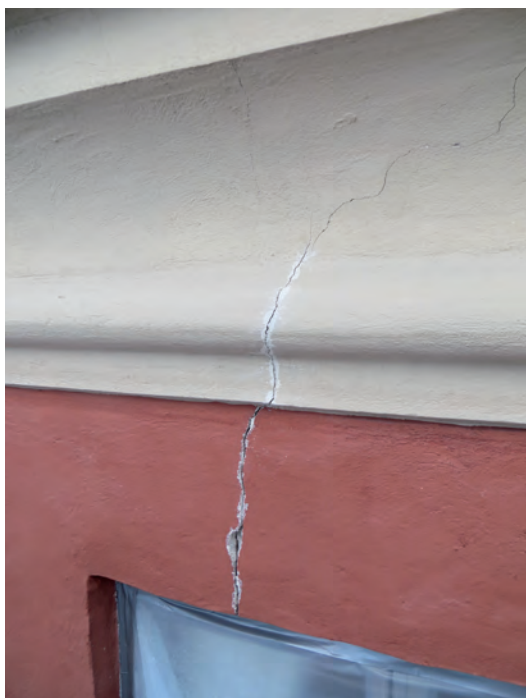
Inför arbetena fanns tydliga sprickor i fasaden och murverket. Enligt uppgift skulle dessa uppkommit vid ombyggnationer på grannfastigheten mot väster. Nu högs större sprickor upp och lagades med bruk.

Fasaderna rengjordes med hetvatten. Större sprickor bilades upp och putslagades. Mindre hårsprickor åtgärdades inte mer än vad avfärgningen åstadkom som igenfyllning.

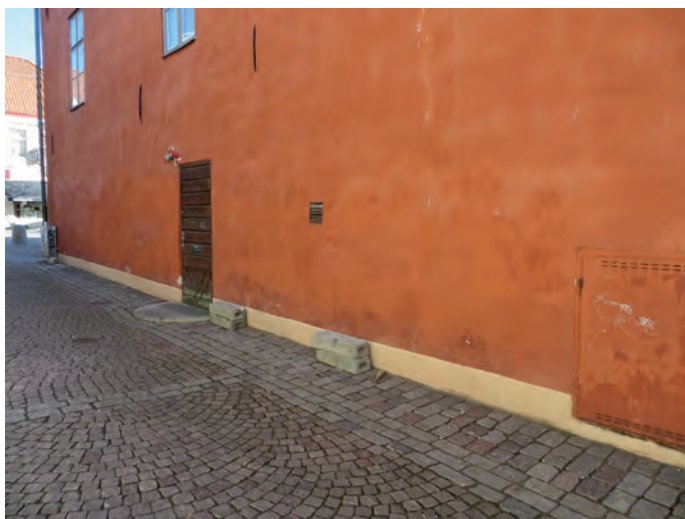
Ovan till vänster: Hål efter infästning av byggnadsställningar hade vid något tillfälle lagats med silikon.

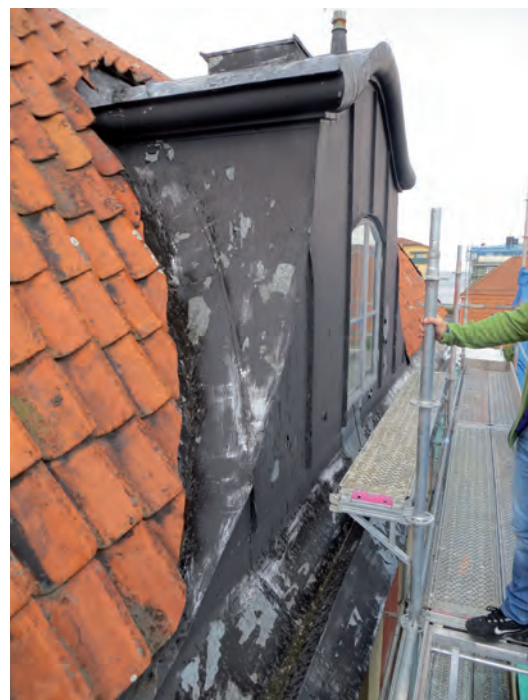
Ovan: Takkupan mot torget är klädd med galvplåt. Foto inför ommålningen.

Taket är belagt med enkupiga tegelpannor, men har en fotplåt. Vidare finns det takkupor. Dessa delar som är täckta av plåt målades i svartaktig kulör (NCS S 8500-N)

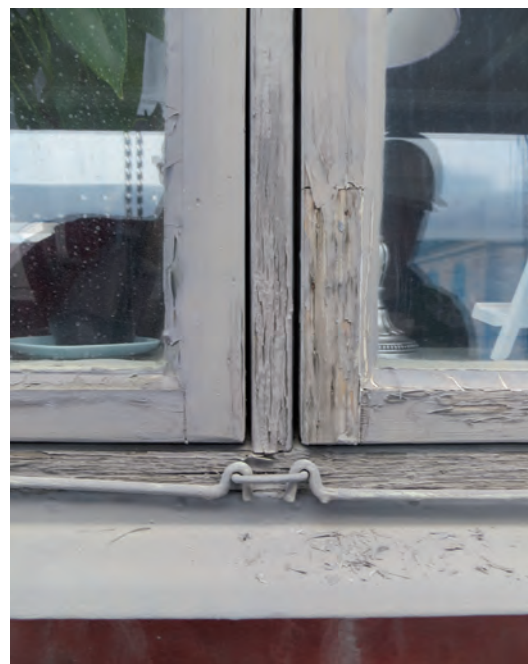
Ovan: Detalj av fönstersnickerier inför ommålningen. Fönstren tillkom vid restaureringen på 1940-talet och var i tämligen gott skick.

Samtliga fönster på byggnaden skrapades, tvättades och målades med linoljefärg. Kulören vid 1970-talets restaurering var Målar-mästarnas accentfärgkarta 359, vilket närmast kunde översättas till NCS S 6005-G20Y). Inga trälagningar gjordes inför ommålningen.

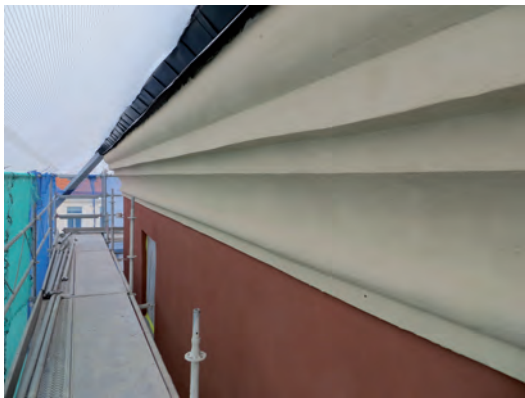
Den västra fasaden, baksidan, var i sämre skick. Här fanns en hel del putsbortfall, särskilt i höjd med bottenvåningen. Att döma av spår i fasaden hade lagningar gjorts med olika sorters bruk och kompletterande målning gjorts med olika färgtyper. En del av puts-skadorna bedömdes bero på fuktvandring från marken och lagningar med cementhaltigt bruk och saltutfällningar.

Till vänster: Putsen på byggnadens baksida hade omfattande skador av fukt, troligen saltutfällningar och ilagningar med bruk med annan karaktär.

Eftersom fasadputsen hade kraftiga skador bilades den ner till murverket. Efter detta visade sig muren består av små stenar och med mycket kaviteter – en iakttagelse som man redan gjort vid 1949 års omputsning. Murytorna rengjordes och fogades i två omgångar med Saint-Astier Puts- och murbruk (NHL5, 1:2, 0–4 mm). Efter fogning grundades med Saint-Astier Grundningsbruk (NHL5, 1:1,5, 0–4 mm). Därefter vidtog utstockningen med Saint-Astier Puts- och murbruk (NHL5, 1:2, 0–4 mm) i flera omgångar. Utstockningen gjordes tämligen slät, men ändå så följsam mot murverket att detta kan anas. Slutligen gjordes en avslutande ytputs med Saint-Astier Finbruk (NHL5, 1:2,5, 0–1 mm). Resultatet blev lyckat genom att putsytan erhöi en viss ojämnhhet.

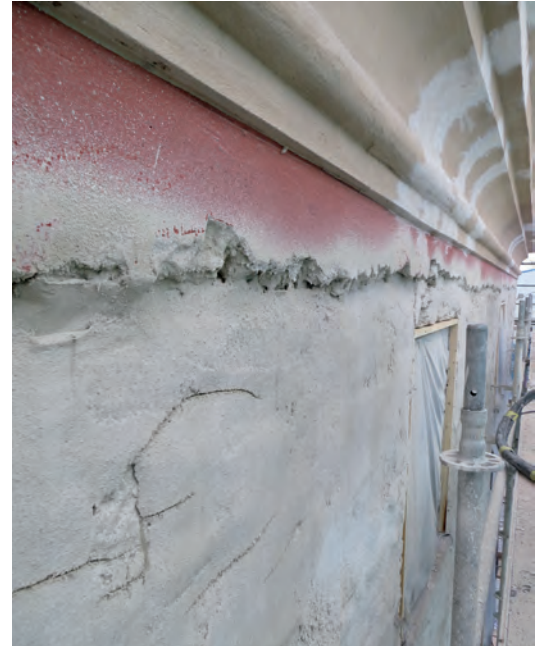
Ovan: Utstockningen pågår på baksidan uppe vid tak-gesimsen.

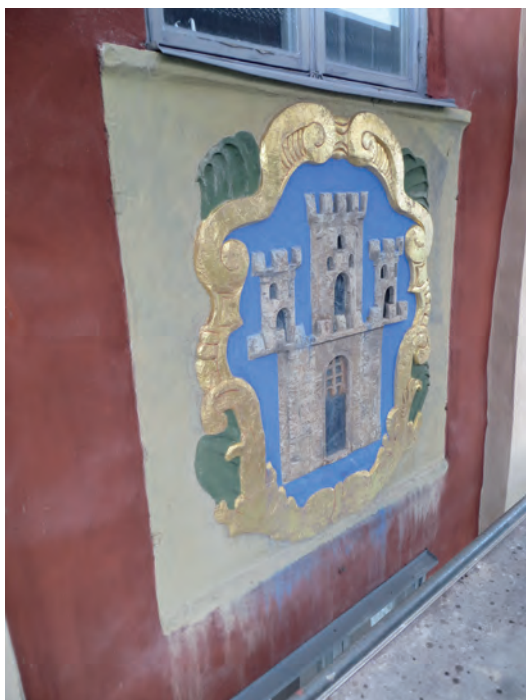
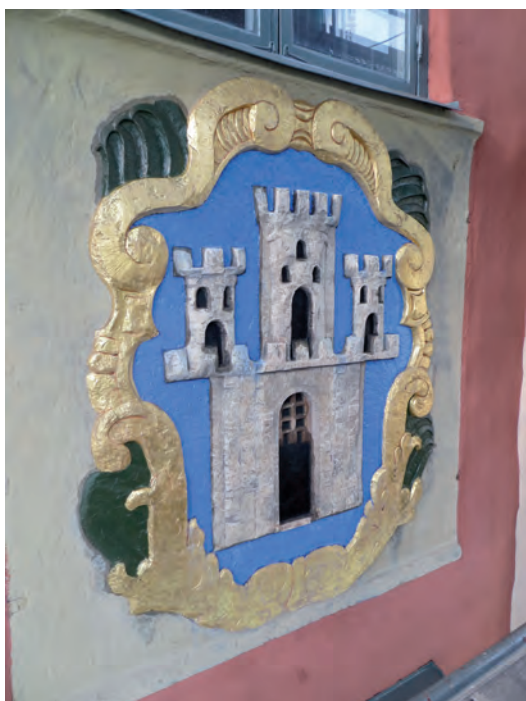
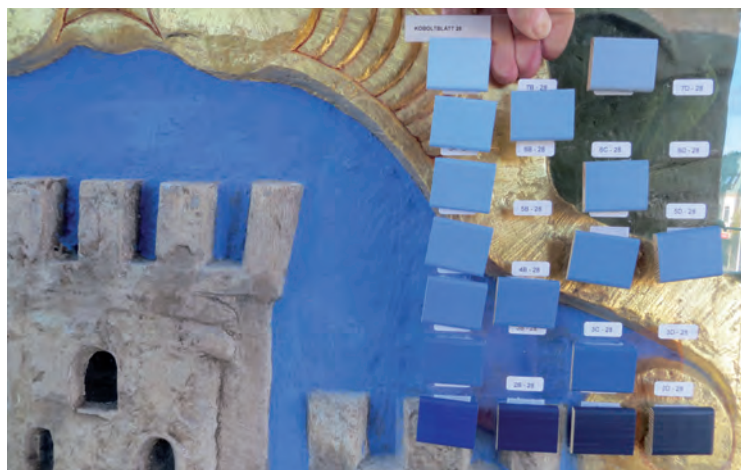
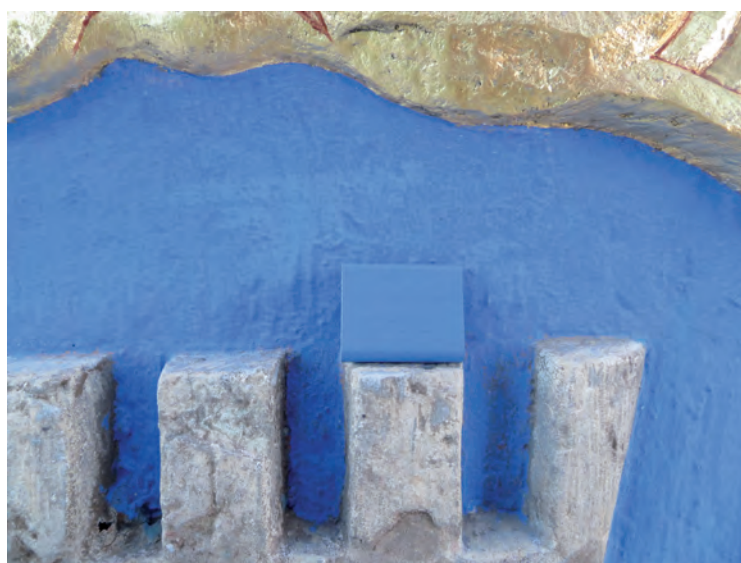
Bilder från översynen av vapentavlan. Här visas den dammande vapentavlan inför arbetena (överst), det färdiga resultatet (ovan) och uttagningen av lämplig kulör i koboltblått inför (ovan till höger) respektive efter omålningen (till höger).

Vid arbetena upptäcktes att vapentavlans blåa färgfält delvis hade dålig vidhäftning, pudrade och rann ner på nedanförliggande ytor. För att undvika att den nymålade fasaden skulle få blåa färgslöjor behövde färgen stabiliseras.

Tavlan hade konserverats 1999 av A. Jacobsen Stenkonservering. Åtgärderna då var rengöring, viss stenlagning och uppmålning efter särskilt program. Konservatorn använde då linoljefärg som hon rev själv. Nu tycktes färgen vara överpigmenterad och instabil.

Arbetet utfördes av konservatorer på Jönköpings läns museum. De instabila färgytorna rengjordes och målades in med linoljefärg (Ottossons färgmakeri). De äldre kulörerna jämfördes med Riksantikvarieämbetets linoljefärgslikare och av dessa valdes en mycket snarlik blå kulör: 3B-28 (Koboltblått). Vapentavlans gröna och svarta färgytor förseglades endast med kokt linolja (Ottossons färgmakeri). De förgyllda partierna var nedsmutsade och rengjordes med balsamterpentin.
