# Sandhems kyrka

Antikvarisk medverkan i samband med  
partiell omputsning av fasad

*Sandhems socken i Mullsjö kommun,  
Jönköpings län, Skara stift*

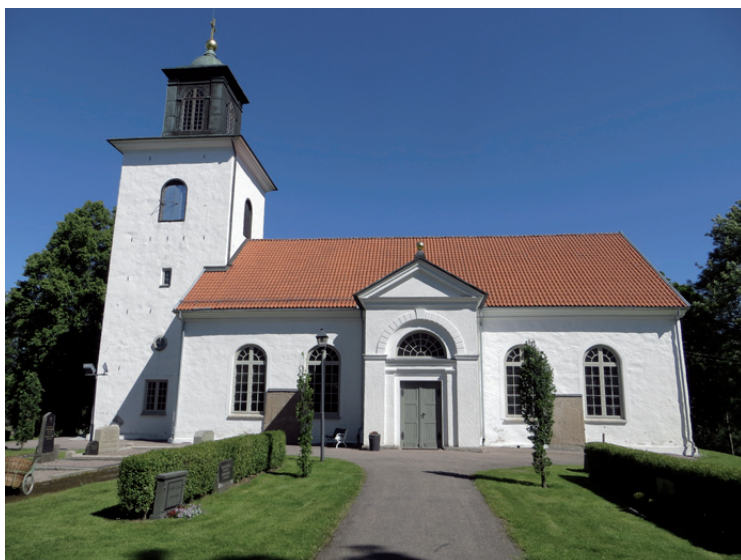
Sandhems kyrka från söder före åtgärd.

Kyrkan hade skador i avfärgning och putsyta på den nedre delen av fasaden. Skadorna var generella runt i princip hela kyrkan.

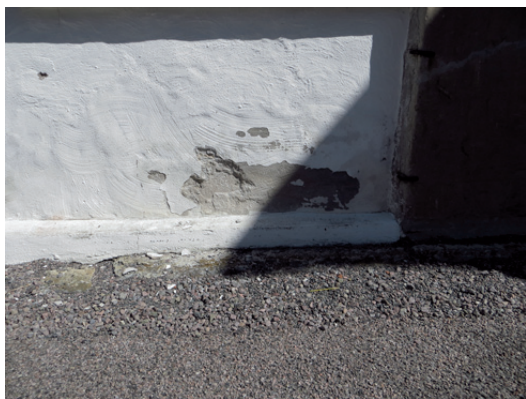
Putsskada på södra fasaden.

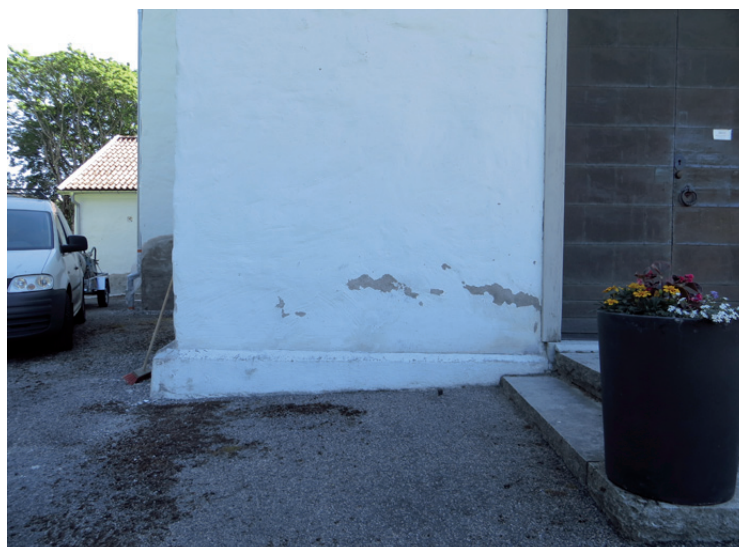
Putsskada vid sidan om porten i väster.

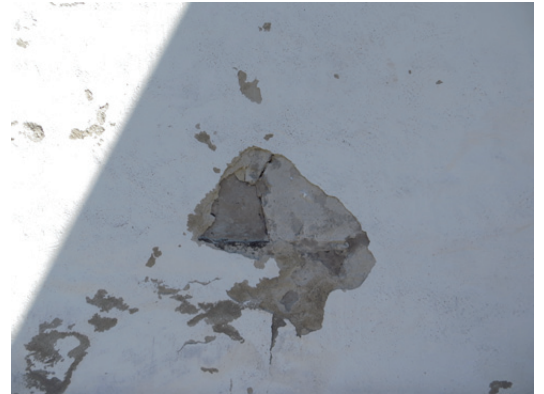
Putsskada på tornets södra fasad. Underliggande puts-skikt av olika sammansättning, det mörka till vänster är troligen ett cementhaltigt bruk.

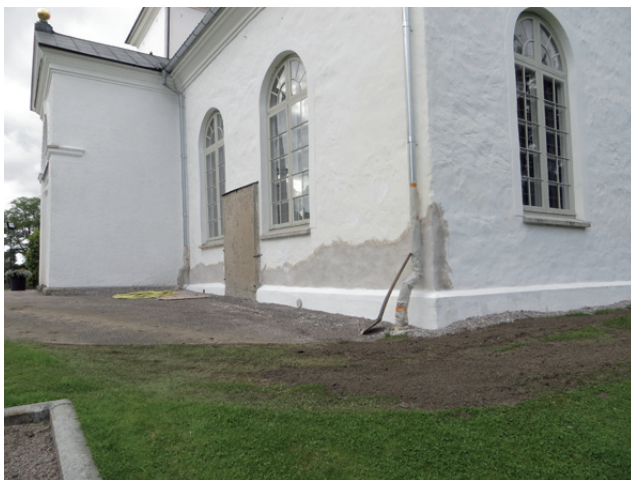
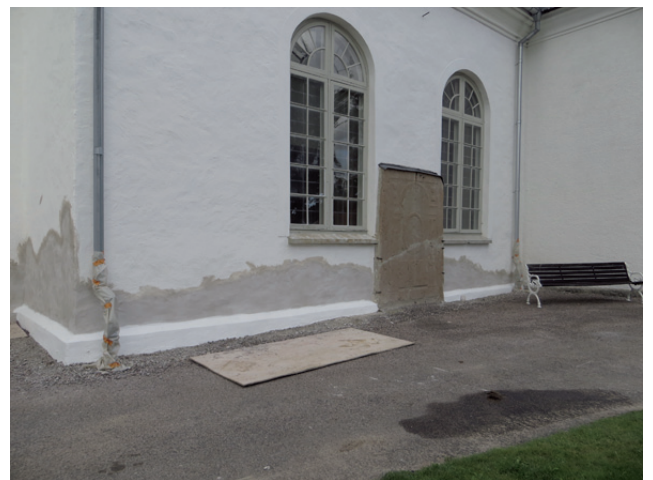
Pågående arbeten på södra fasaden, öster om södra entrén och väster om den.

Putsen knackades ned på kyrkans nedre del, cirka en meter från mark. På sockeln slipades färgen bort.

De nedknackade ytorna ströks med rödgrund. På partier av sockeln med dålig avrinning gjöts ett större fall.

Den nya putsytan byggde upp i skikt. Ytputsen utfördes lika befintlig med kvastad yta.

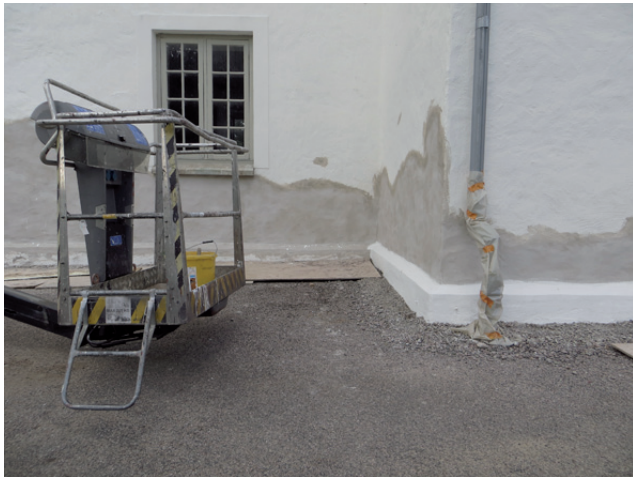
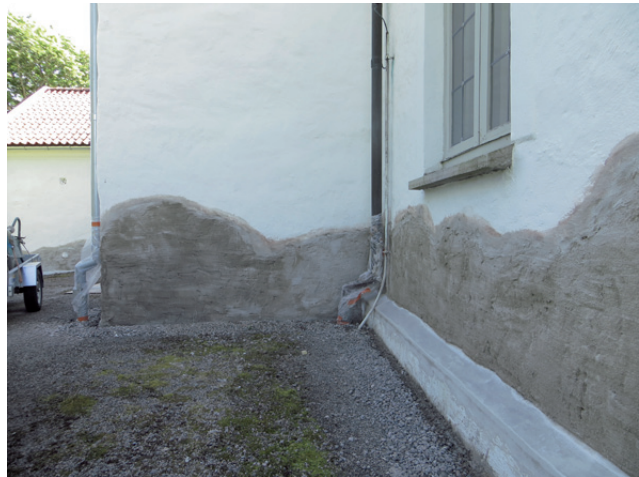
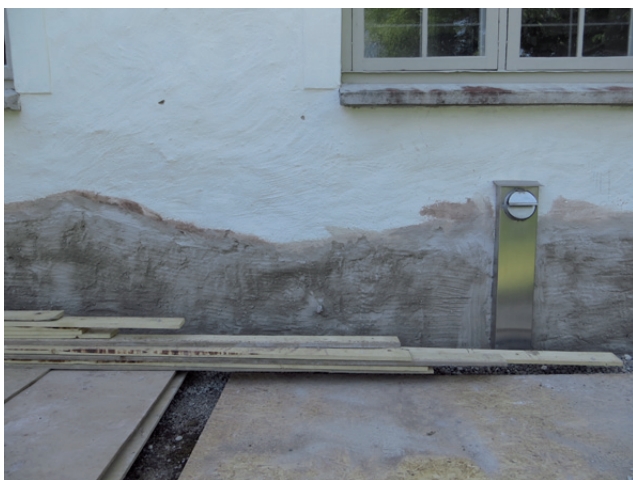
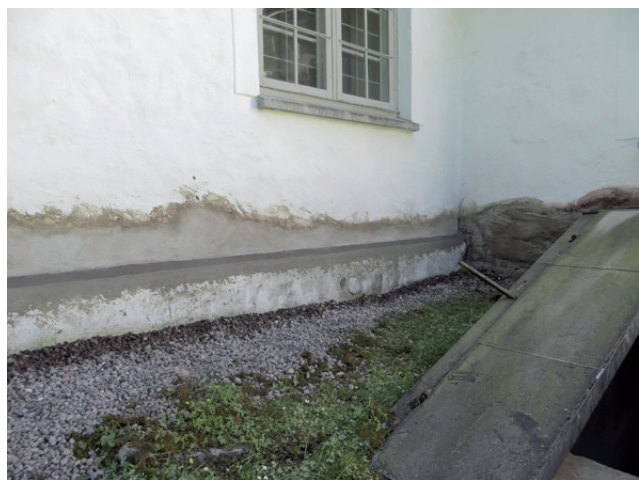
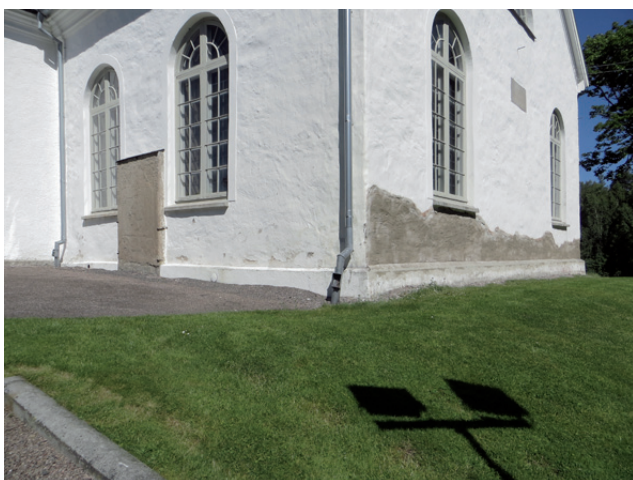
Bildsviten visar de pågående arbetena, från vänster till höger, södra fasaden och tornet, tornet och västra fasaden, norra fasaden väster om sakristian, norra fasaden och del av sakristian samt östra fasaden.

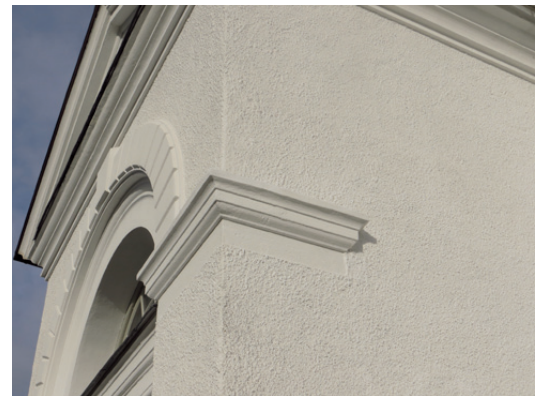
Detalj av lagat kapitel vid sydportalen.

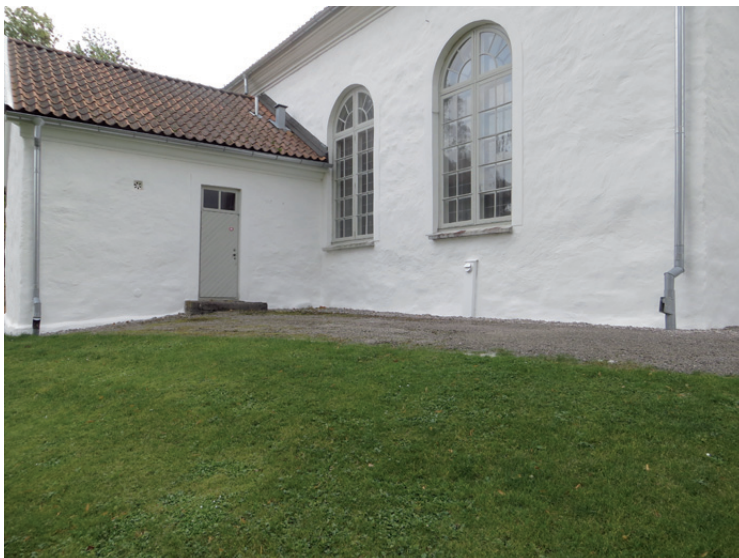
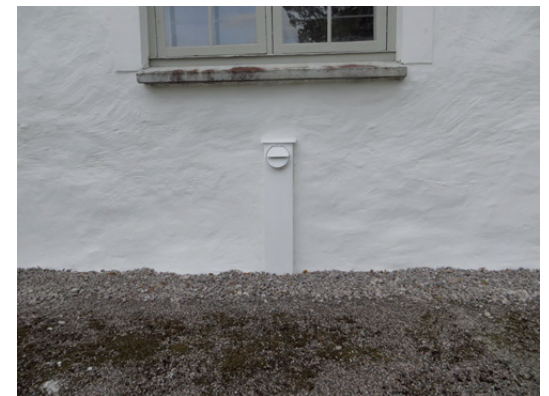
Ventilationsdonet under fönstret målades in mot fasaden.
