# Gustav Adolfs kyrka

Antikvarisk kontroll i samband med  
installation av brandlarm

*Gustav Adolfs socken i Habo kommun,  
Jönköpings län, Skara stift*

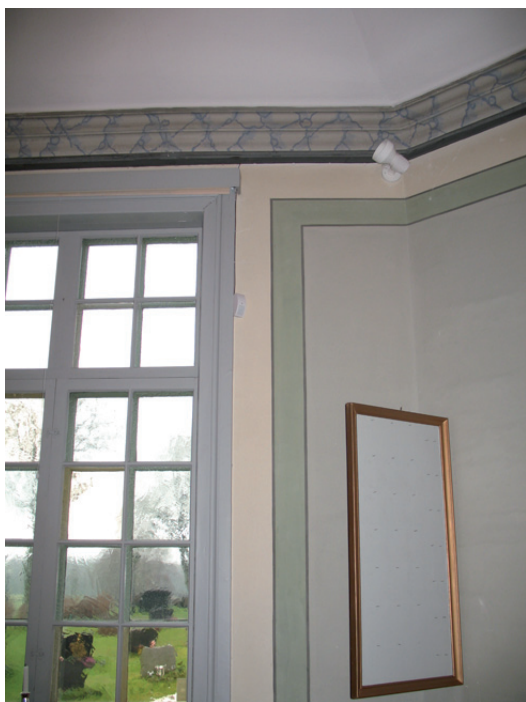
Fönstret på korets södra sida. Beslutet blev att placera reflektorn vid sidan av kornischen.

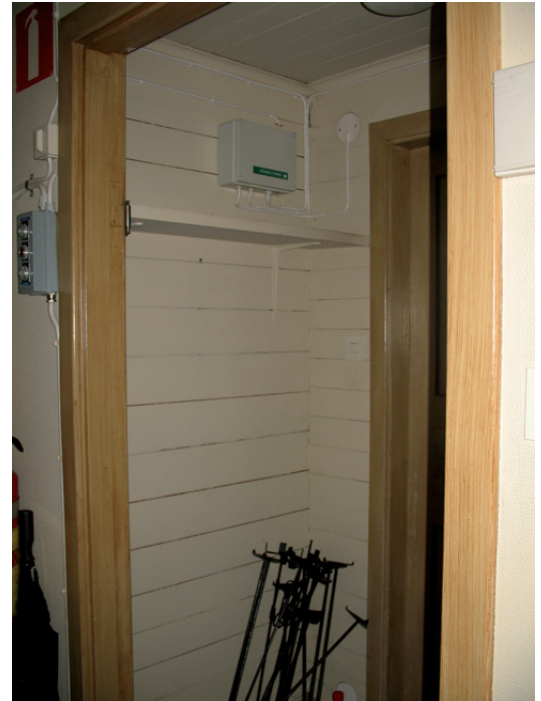
Larmcentralen placerades i tamburen till sakristian. Detta inne-

bar att den enkla hatthyllan i form av en bräda på konsoler, fick demonteras för att kunna inrymma den nya utrustingen.

Tamburen till sakristian före installation av ny larmcentral.

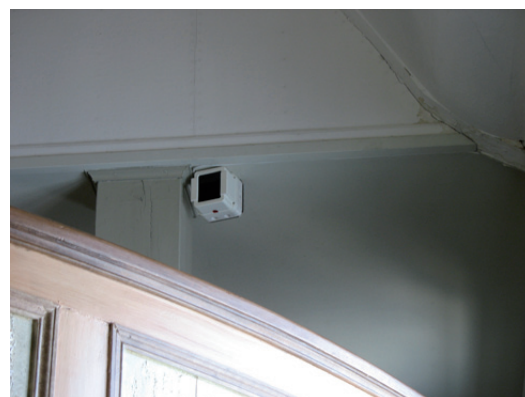
Ett brandlarm i form av linjerökdetektorer installerades i kyrkorummet. Efter samrådet blev beslutet att placera reflektorn på korets södra sida i anslutning till fönstret och något vinklad mot kornischen för rullgardinen. Sändarenheten, den del som skickar och tar emot infrarött ljus till och från reflektorn, placerades på läktarens norra sida i anslutning till pelaren. Siemens fick i uppdrag att undersöka om det gick att byta det svarta glaset i sändaren till ett vitt eller grått för att det skulle bli mindre iögonfallande. Tyvärr gick inte detta att åtgärda.

Detalj av sändarenheten från kyrkorummet.

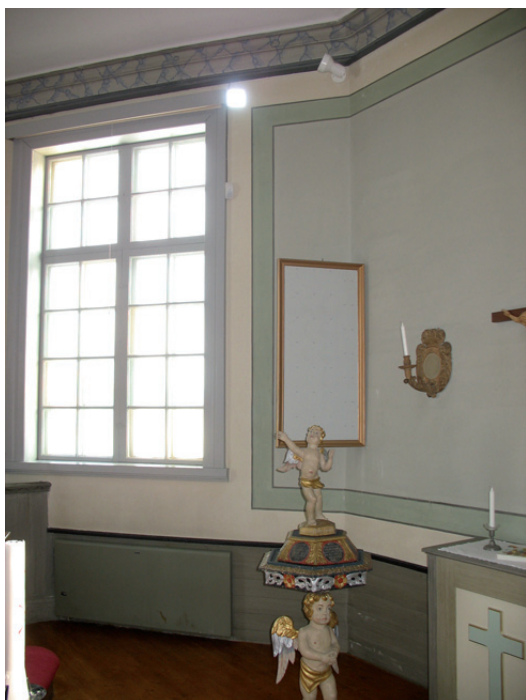
Det som kan vara en estetisk nackdel med linjedetektorer är att även blixtljus kan fångas upp och återreflekteras, vilket kan vara störande vid fotografering av förrättningar i kyrkan.

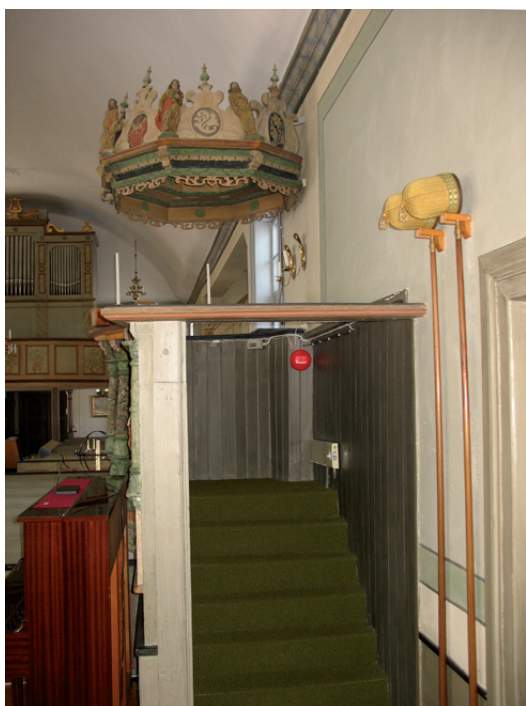
Länsstyrelsen beslut innefattade dock att detektorerna skulle målas i ton med omgivande färg, detta var inte utfört. På samrådsmötet diskuterades vidare att även givarlådan som är placerad på läktaren skulle målas in. Utöver den icke utförda målningen hade länsmuseum enbart en anmärkning, den larmklocka som sitter i predikstolen hade en röd kåpa, vilket gjorde den väldigt iögonfallande, kåpan borde lämpligen bytas till en grå. Länsmuseum förordade en avstämning på plats vid fastställande av kulörer inför inmålning.

Larmklockans röda kåpa vid predikstolen är mycket iögonfallande och borde enligt läns museets bedömning bytas till en grå kåpa.

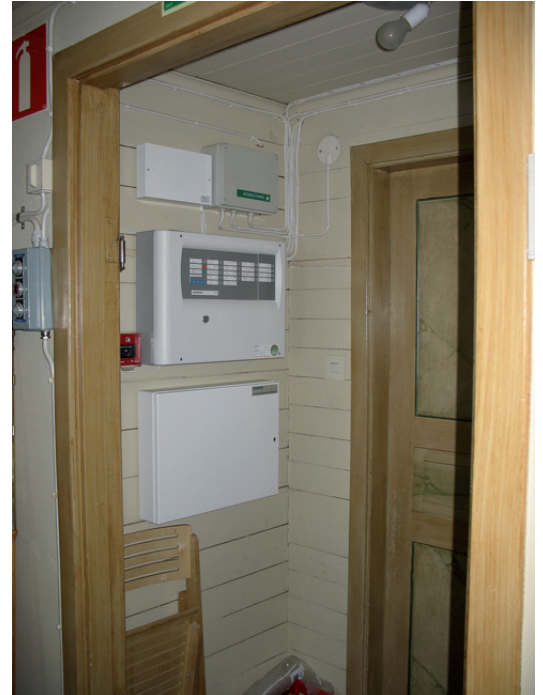
Den nya larmcentralen i sakristians tambur.
