# Södra Hestra kyrka

Antikvarisk medverkan i samband med  
demontering av bänkar

*Södra Hestra socken i Gislaveds kommun,  
Jönköpings län, Växjö stift*

Byggnadsvårdsrapport 2016:21  
JÖNKÖPINGS LÄNS MUSEUM

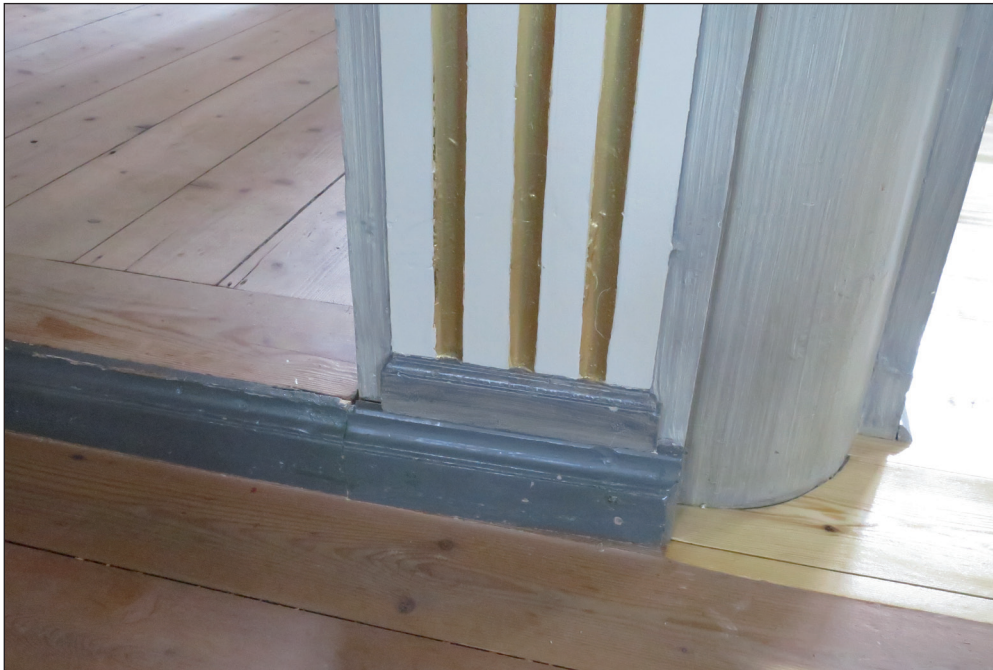
Bänkfronterna med tillhörande sidostycken demonterades och återmonterades efter att bänken tagits bort. Notera det fint kapade snittet i golvlisten. Det uppreglade brädgolvet i bänkkvarteret fick tas bort i det berörda partiet. Golvytan fick figursågas för att passa mot bänkfrontens mjukt rundade hörn.

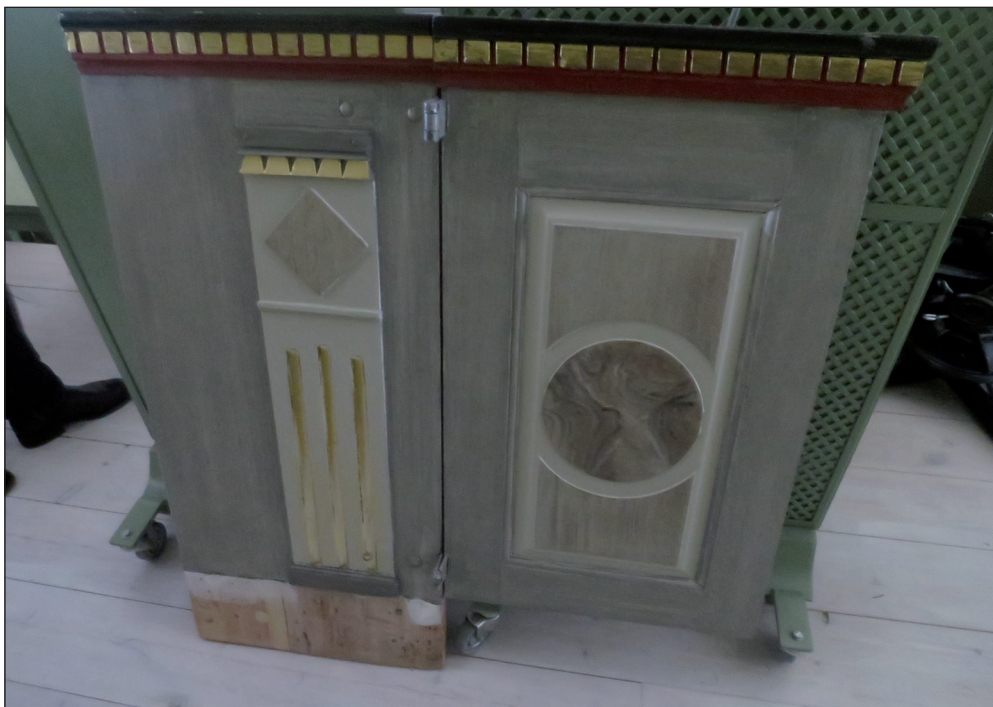
Sidostyckena och bänkdörrarna till de bänkar som demonterats bevarades och har fått en permanent förvaring på läktaren bakom orgeln. Sammanlagt rör det sig om fyra sidostycken och två bänkdörrar. Själva bänkarna som är sekundära togs inte tillvara.

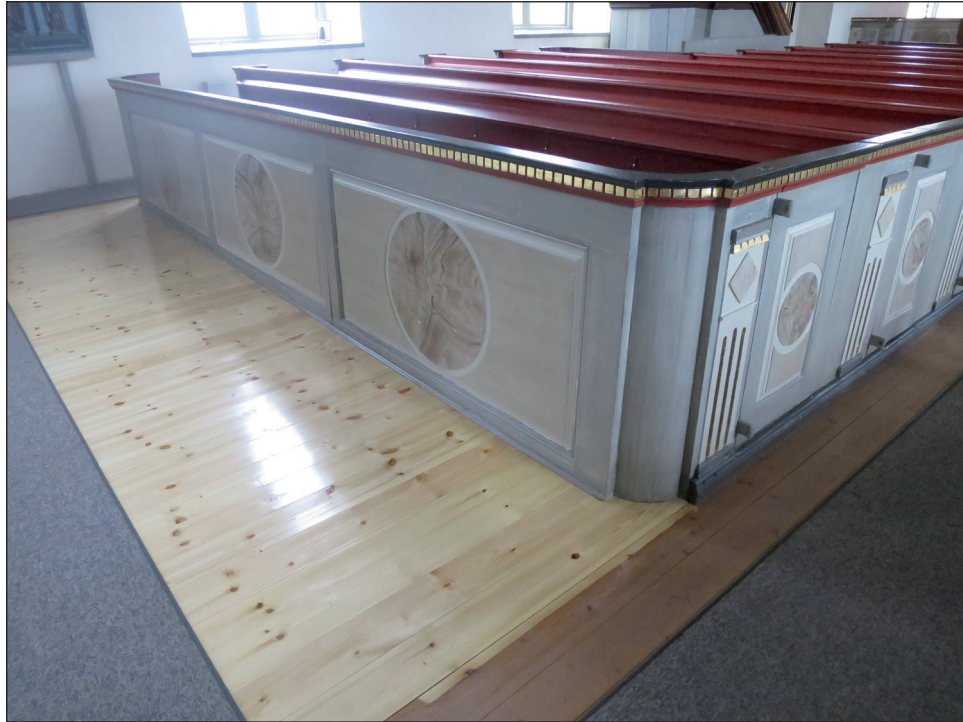
Trots avsikten att det nya golvet skulle behandlas så att det erhöll liknande utseende som övriga golv, valdes en icke pigmenterad syntetisk lack. Resultatet blev att golvet avviker både i ljushet, kulör och glans. Med en platsbruten pigmenterad hårdvaxolja skulle man hamnat närmare i utseende. Medverkande antikvarie skulle gett mer specifika anvisningar kring detta. Avvikelsen godkändes eftersom en ny behandling skulle medfört stora insatser vad gäller golvslipning etc. En viss dämpning kommer att ske på sikt då golvet mörknar och glansen går ner. Rekommendationen var dock att täcka golvet med en större matta som även skulle ge utrymmet framför sidoaltaret en tydligare rumslighet. Norra korsgången skulle i så fall kunna markeras i mattans mönster.

I det nya utrymmet framför sidoaltaret lades ett nytt grangolv. Tyvärr valdes en annan golvbehandling än det befintliga golvets vilket resulterade i en avvikelse både i ljushet, kulör och glans.

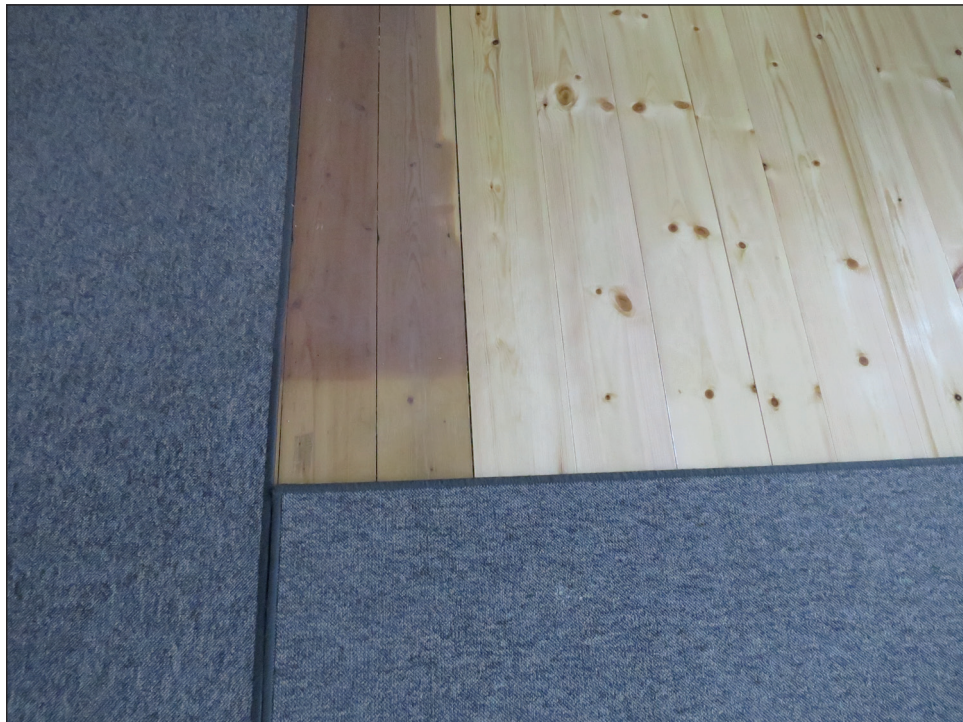
Kyrkans brädgolv är troligen behandlat med en pigmenterad hårdvaxolja, vilken med tiden mörknat.

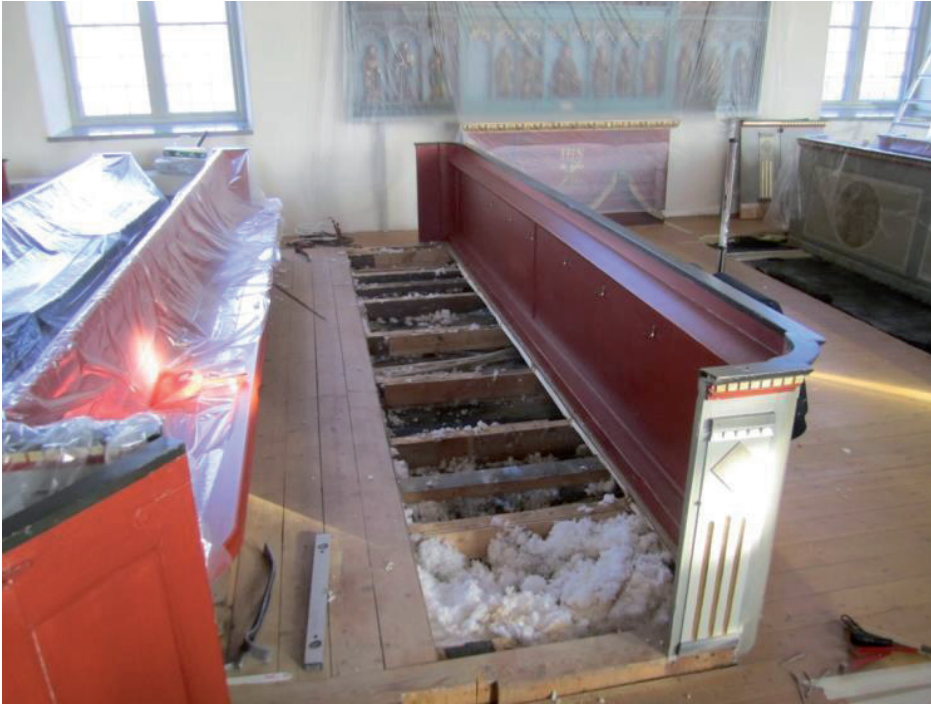
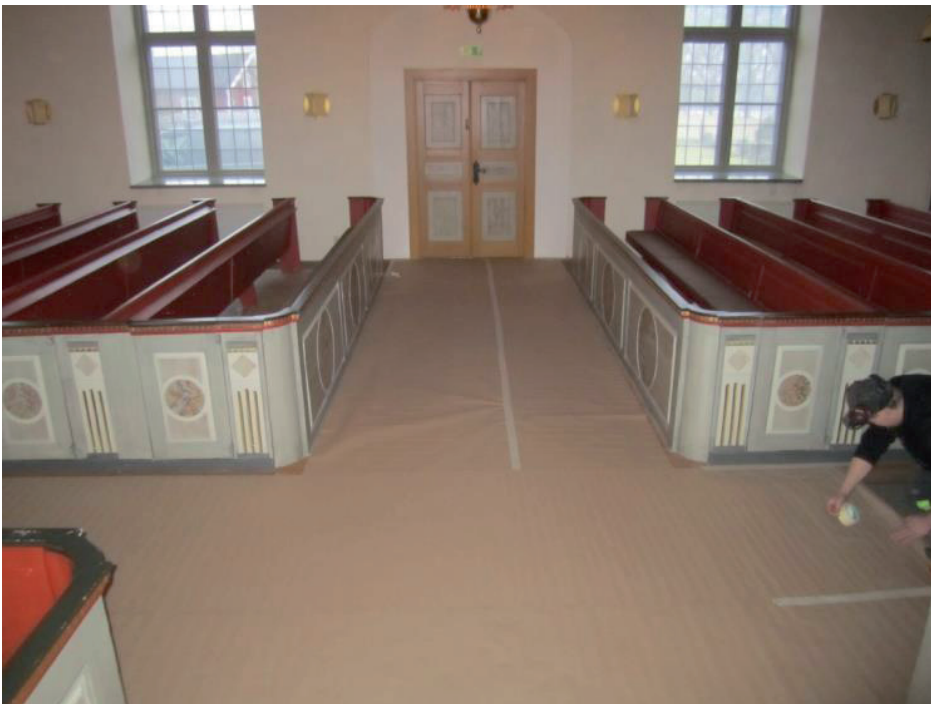
### Intäckning av bef inredning.

Befintlig inredning och bef golv/mattor täcktes in.

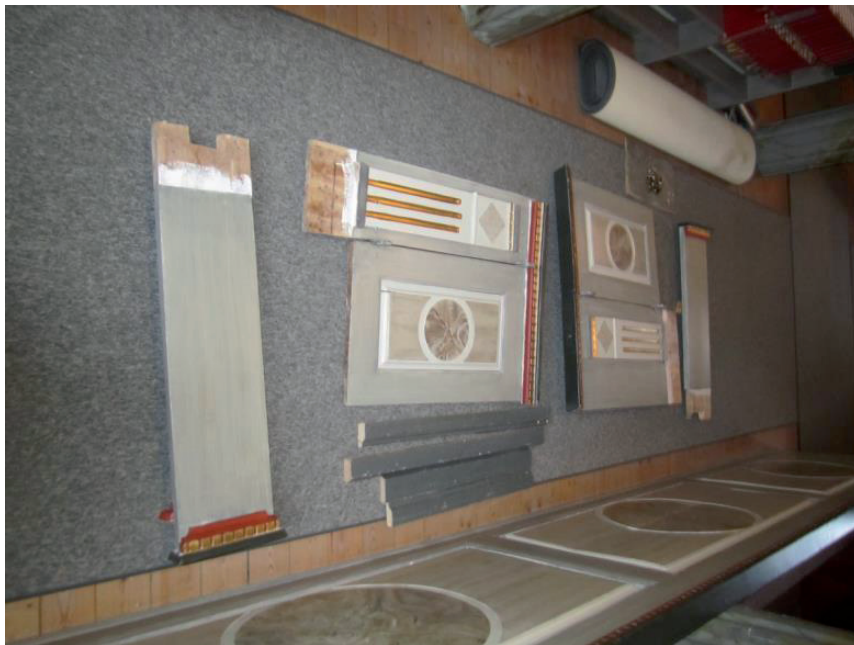
### Hur bänkgavlar som ska sparas tagits loss från bänken.

Bänkgavlarna sågades bort med för hand med sticksåg. Delarna förvaras för tillfället på läktaren.

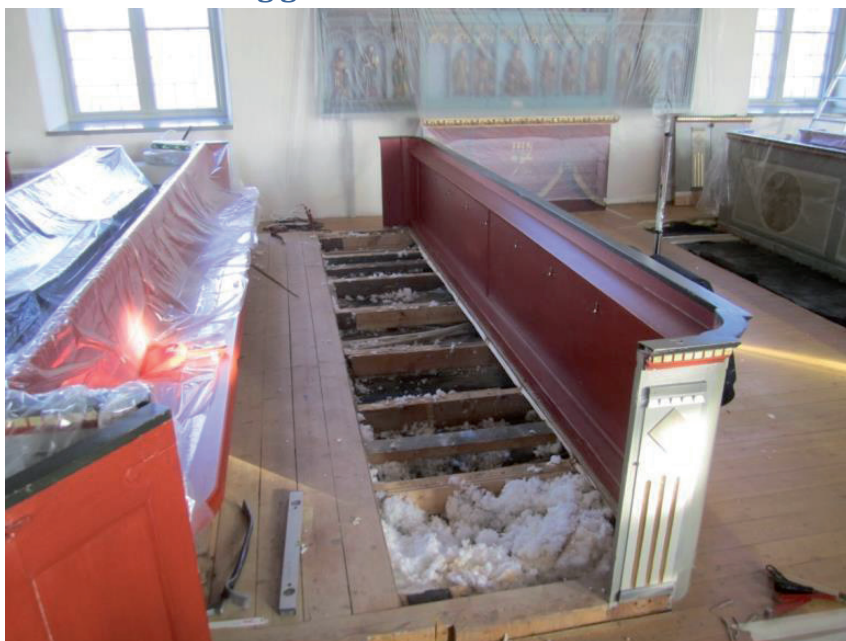
### Utseende befintlig golvkonstruktion.

Från början finns ett uppreglat golv i bänkvarteren som ligger 6" över det ursprungliga plankgolvet. Senare har gångarna försetts med 3"-reglar + mineralull och brädgolv.

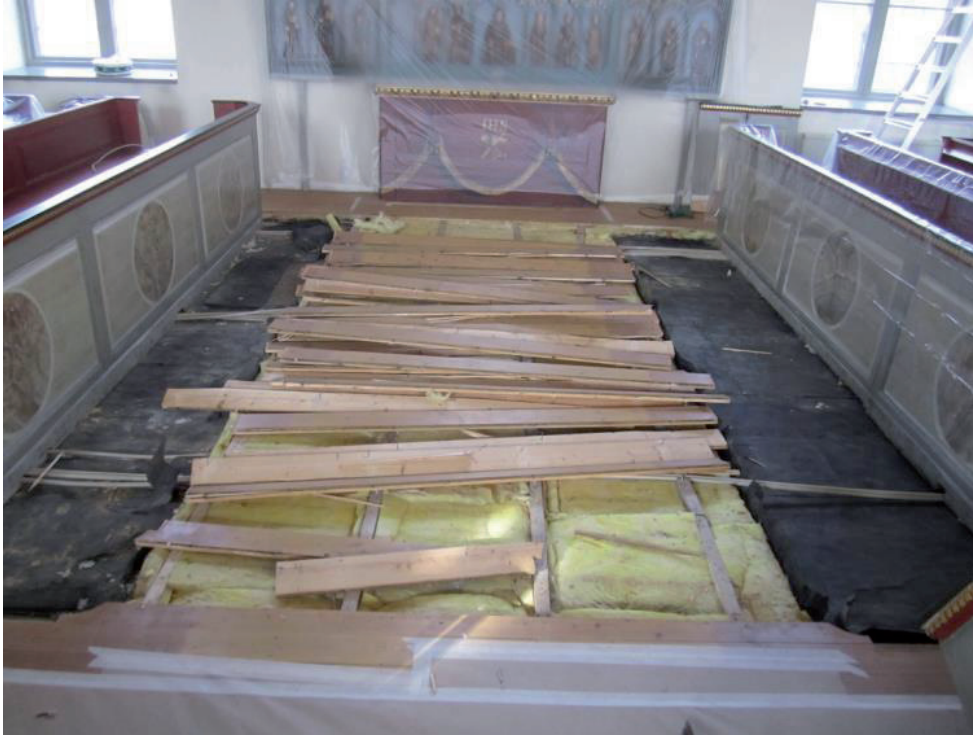
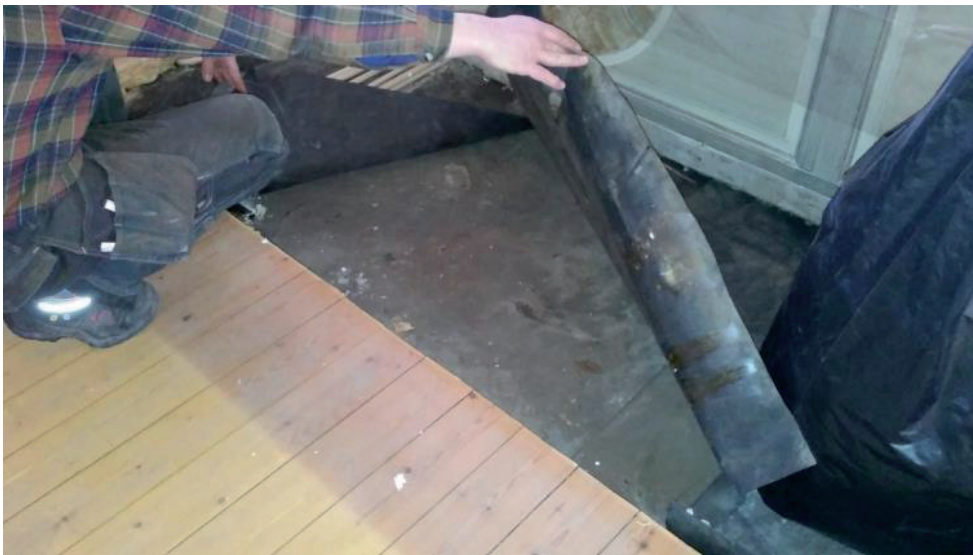
Närmast Peter ett gjutet fundament och till höger syns en ursprunglig golvplanka.

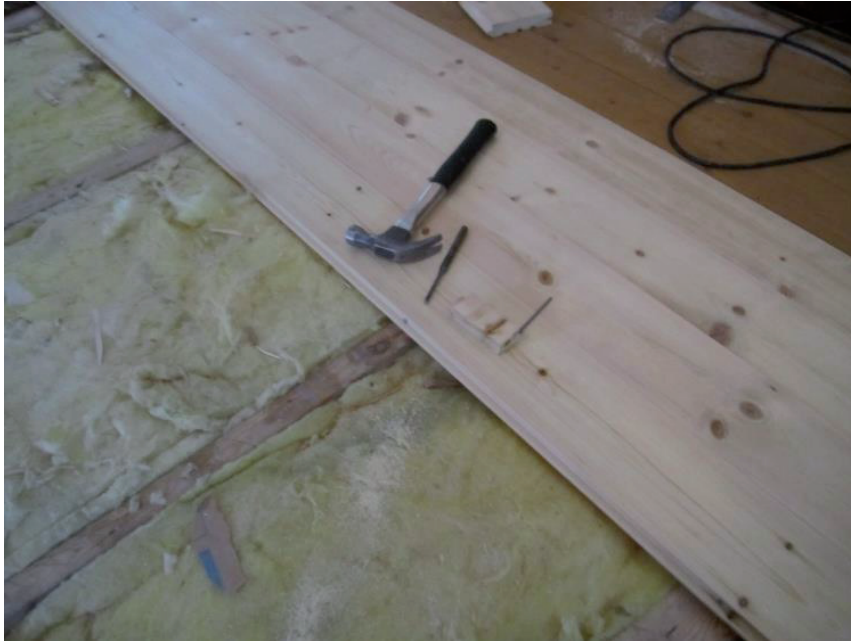
### Nytt golv. Montering, ytbehandling

Nya golvbrädor spikades till befintlig uppregling i noten. Regelverket har kompletterats.

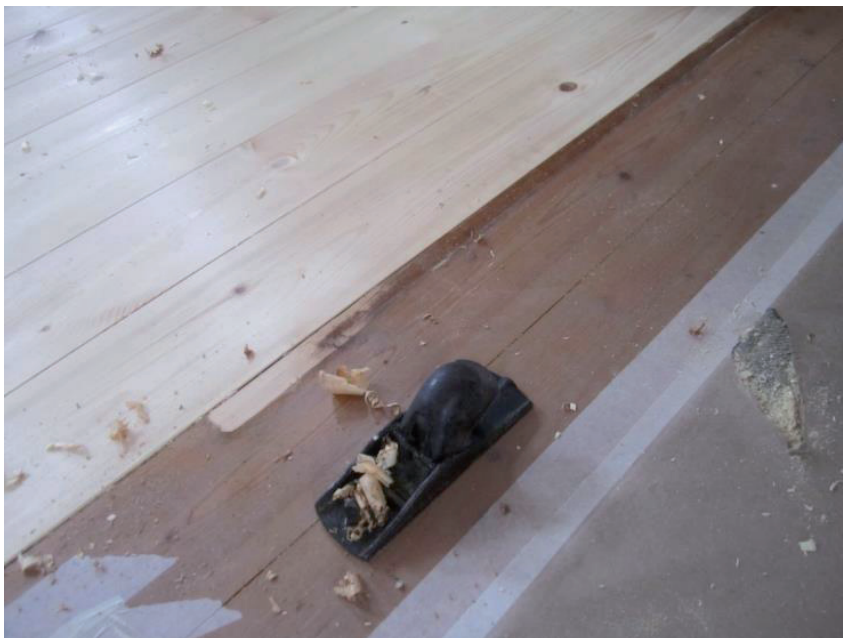
Skarvarna har hyvats och slipats samman. Ytbehandling med Trestjärne klarlack från Scanox. Bilaga från Theorins Måleri.

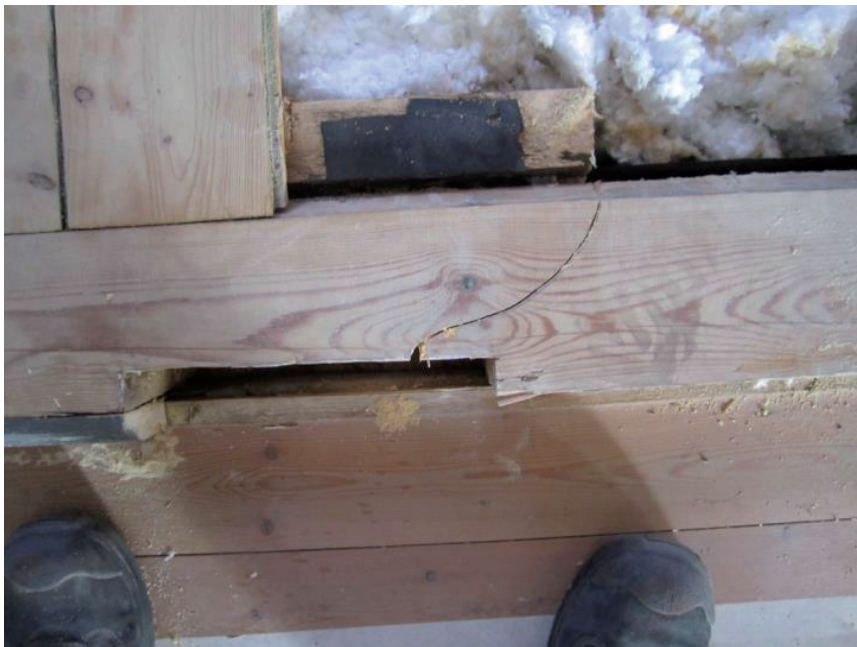
### Återmontering av bänkarna

Gavlarna fälldes in i bjälken i form enligt bänken.

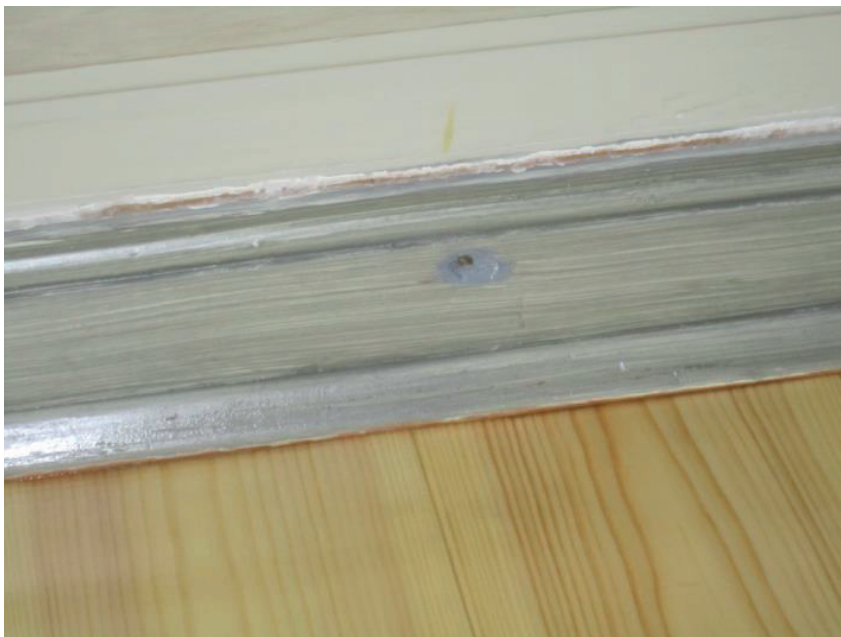
### Bättring o d på bänkinredning.

2 spikhuvuden har bättrats. OBS bilden visar grundning.
