# Skillingaryds klockstapel

Antikvarisk medverkan i samband med  
restaurering

*Tofteryds socken i Vaggeryds kommun,  
Jönköpings län, Växjö stift*

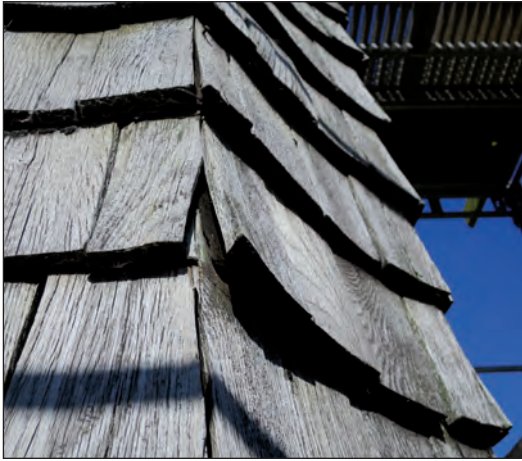
Spiran har distinkt markerade hörn i och med att de tunna spånen slagit sig. Hörnskarven har tätats med inskott av förhydringspapp.

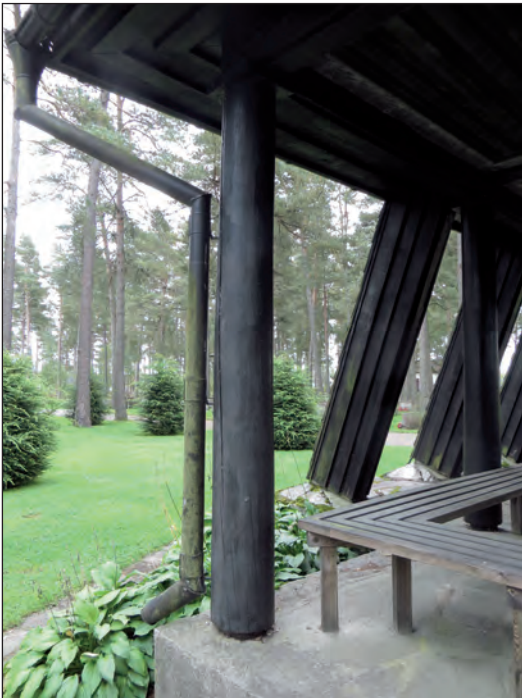
Ceremonirummet har svarvade träkolonner vars yta är bearbetad med bandkniv. Någon gång på 1990-talet hade de målats med oljelasyr istället för trätjära.

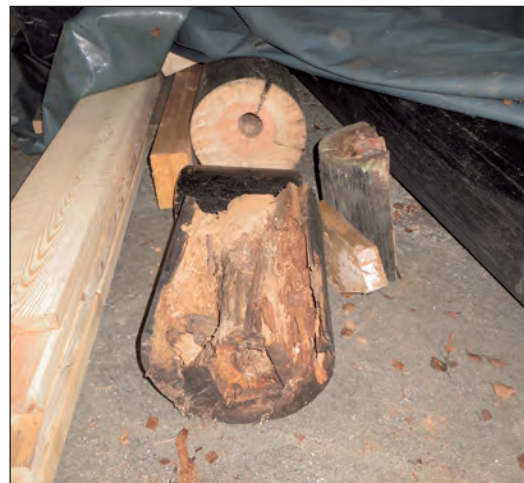
Flera av de träkolonner som bär upp paviljongtaket hade skadats av en sentida bevattningsanläggning, som placerats alltför nära klockstapeln. Samtliga kolonner åt väster och söder, sammanlagt 6 stycken, hade så kraftiga rötskador och de fick ersättas. Kolonnerna var enbart ytligt förankrade i det gjutna terrassgolvet med ett kort järn fastbultat i kolonnbasens botten försänkt och fastgjutet i en cementfylld järnring under basen. Taket var infällt i stödbenen och på så sätt stabiliserat i sidled. Demonteringen av kolonnerna kunde därmed utföras utan ingrepp i golvet stensbeläggning.

En av de rötskadade kolonnerna efter rivning. Kolonnerna hade kärnborrats, sannolikt för att minska inre spänningar. Detta utfördes även på de nya kolonnerna.

Nya kolonner av norrlandsfura, svarvade i samma koniskt avsmalnande form som de befintliga, tillverkades av LGB timmerhus AB, Motala. Omkretsen varierade mellan 755-855 mm (240-272 mm i diameter). Befintliga måttförhållandet mellan kolonn topp och dess kapitäl beaktades särskilt. Ytan bearbetades med bandkniv. Bearbetningen blev dock något mer framträdande än originalet.

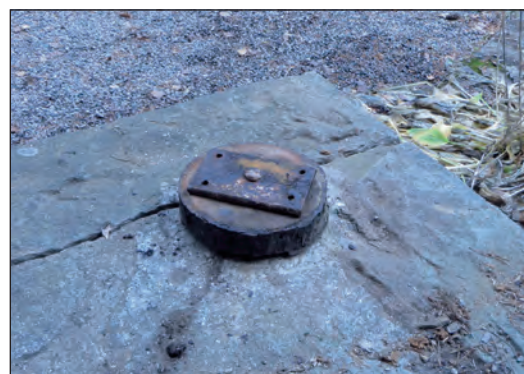
Järnringarna som kolonnerna vilade på var något indragna i förhållande till kolonnbasen och svartmålade i syfte att bilda en synlig bas. Järnringarna var kraftigt rostangripna och fick därför ersättas med nya av stål i exakt samma dimensioner som tidigare. Ringen målades med svart oljefärg varpå kolonnbasen bibehöll samma utseende. Den nya infästningen utfördes med en inre stålring dubbad med sex kemankare i cementgrunden. Allt smide rostskyddsbehandlades med Isotrol grund och blymönja samt slutströks i synliga lägen med en alkydoljebaserad slutstrykningsfärg, Isotrol finish, i svart kulör.

Kolonnerna stod på en cementklack omgiven av en järnring. En gängtapp med platta hade skruvats fast i kolonnbottnen, vilken var ingjuten i klacken. Denna stod i princip löst på golvet.

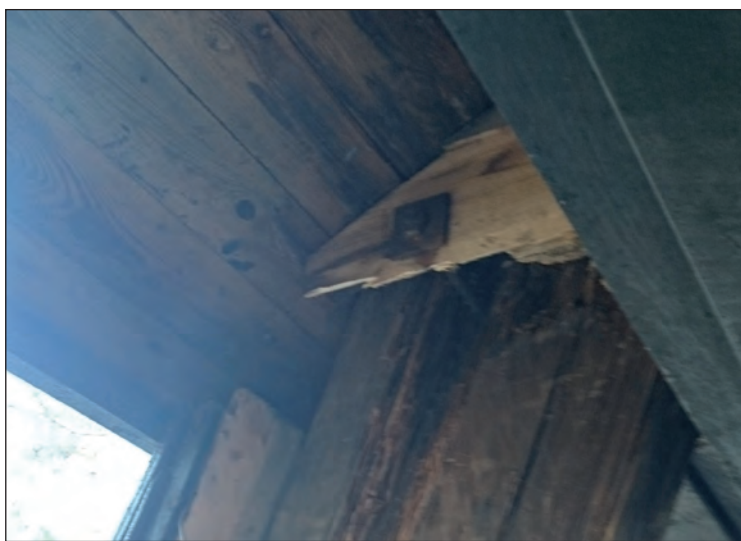
Rötskador fanns endast i en av snedsträvorna, närmare bestämt den mittersta åt väster. Skadan var lokaliserad till mötet med paviljongtaket och kunde kopplas samman med ett äldre, sedan länge åtgärdat läckage. Skadan omfattade även takets bindbjälke och taksprångets panel. Lagningarna utfördes genom s k partiell

Den mittersta snedsträvan åt väster hade en kraftig rötskada i anslutning till paviljongtaket.

ilagning med sågad kärnfuru. Bindbjälkens ände ersattes och skarvades i med ny stock i samma dimension (4 x 9 tum). Skarvningen utfördes med utanpåliggande påsalning med en 2 x 9 tums plank. Lagningen i snedsträvan (omfattade båda stockarna) gjordes med sk halvsnulning i det skadade partiet. Lagningarna fästes in både med trådspik och gängbult med sexkantsmutter, likt originalutförandet. Rötskador i takfotspanelen ersattes med cirkelsågde furubrädor som skarvades vid närmaste bindbjälke. Samtliga lagningar behandlades med trätjära.

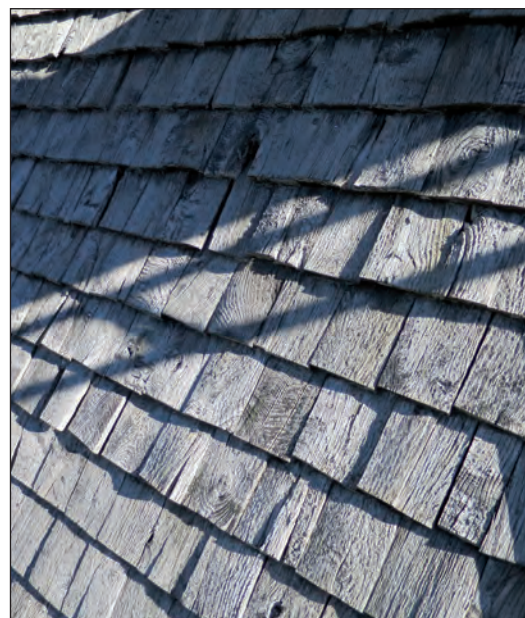
Täckningen med ekspån, som till stora delar var från 1930-talet, var i dåligt skick. Många spån var spruckna och hade slagit sig, skador som till stor del berodde på att spånen redan initialt spikats alltför tätt.

Spåntäckningen på klockhusets tak före omläggning. Många spån var spruckna till följd av en för tät spikning.

Samtliga spåntäckta ytor på klockstapeln lades om. Målsättningen var att bibehålla den för 1930-talet typiska läggningstekniken. Många avsteg fick dock göras just med anledning av att denna varit tekniskt olämplig. Sågade ekspån i samma format som det befintliga var föreskrivet. På grund av en entreprenörsmisshade dock standardspån, 450 mm långa och 25 mm tjocka (5 mm i framkant) beställts, vilket inte kunde korrigeras utan att försena hela entreprenaden. Avvikelsen godtogs av länsstyrelsen eftersom den bedömdes ha liten påverkan på klockstapelns helhetsintryck. Den innebar dock att täckningen som helhet blev något tjockare, vilket isin tur bidrog till bredare vindskivor och att snedsträvorna fick ett något mindre smäckert uttryck. Täckningen utfördes med samma mått på bleket som tidigare vilket innebar en 3 lagstäckning. De nya spånen, tillverkade i Tyskland, var dessutom bandsågade istället för cirkelsågade, men hade rakt avskuren framkant likt befintliga spån.

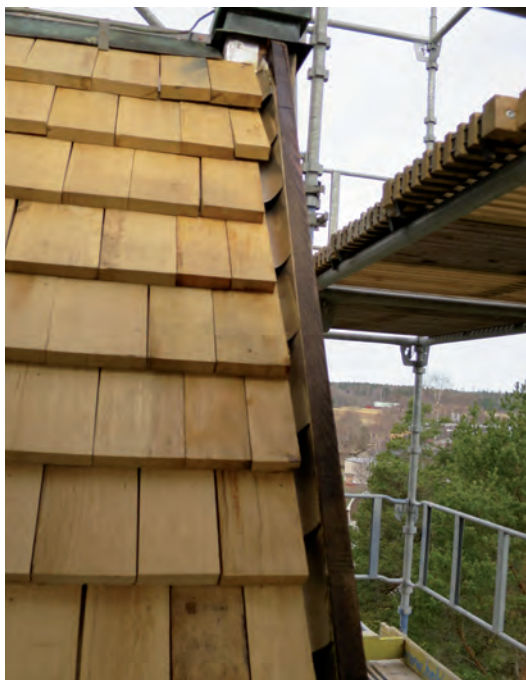
Samtliga övre vindskivor fick bytas eftersom de var rötskadade på insidan. Skadorna hade uppkommit på grund av att stormlisterna var för smala. De nya vindskivorna utfördes av cirkelsågade furubrädor i samma tjocklek som de förutvarande. Eftersom den nya täckningen byggde mer på höjden fick de göras något bredare. Genom att montera dem något högre upp kunde bredden hållas nere. Även stormlisterna i trä fick bytas.

Skyddande inskottsplåtar sattes mot vindskivornas insida istället för att bredda stormlisterna. På så sätt kunde stormlisterna i kopparplåt bevaras.

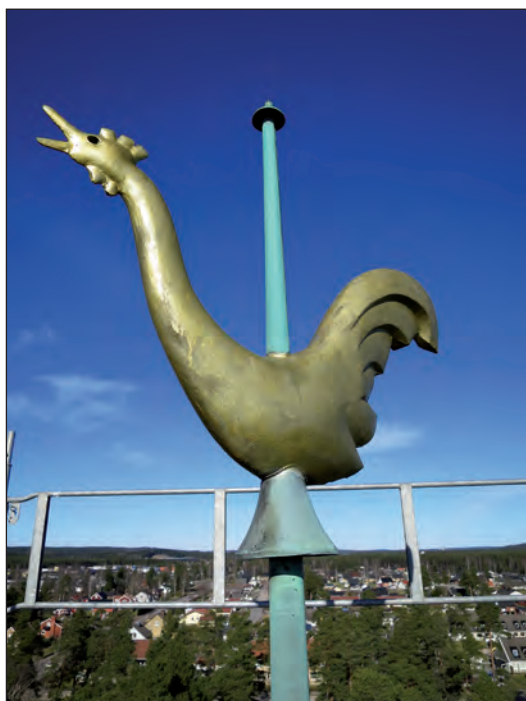
De fint arbetade krönprydnaderna från J A Jönssons Eftr. i Jönköping hade sekundärt målats med bronsfärg, se ovan. Nu återställdes förgyllningen.

Omförgyllning av samtliga takprydnader utfördes efter nedtagning på Hjortbrons måleriverkstad i Vaggeryd. Under en sentida bronsering fanns spår av den ursprungliga förgyllningen. Dekorelementen rengjordes först från bronsering och löst sittande färg. Förgyllningen gjordes med 23 3/4 K äkta bladguld på grundning av solgul linoljefärg (fabrikat Ottossons).

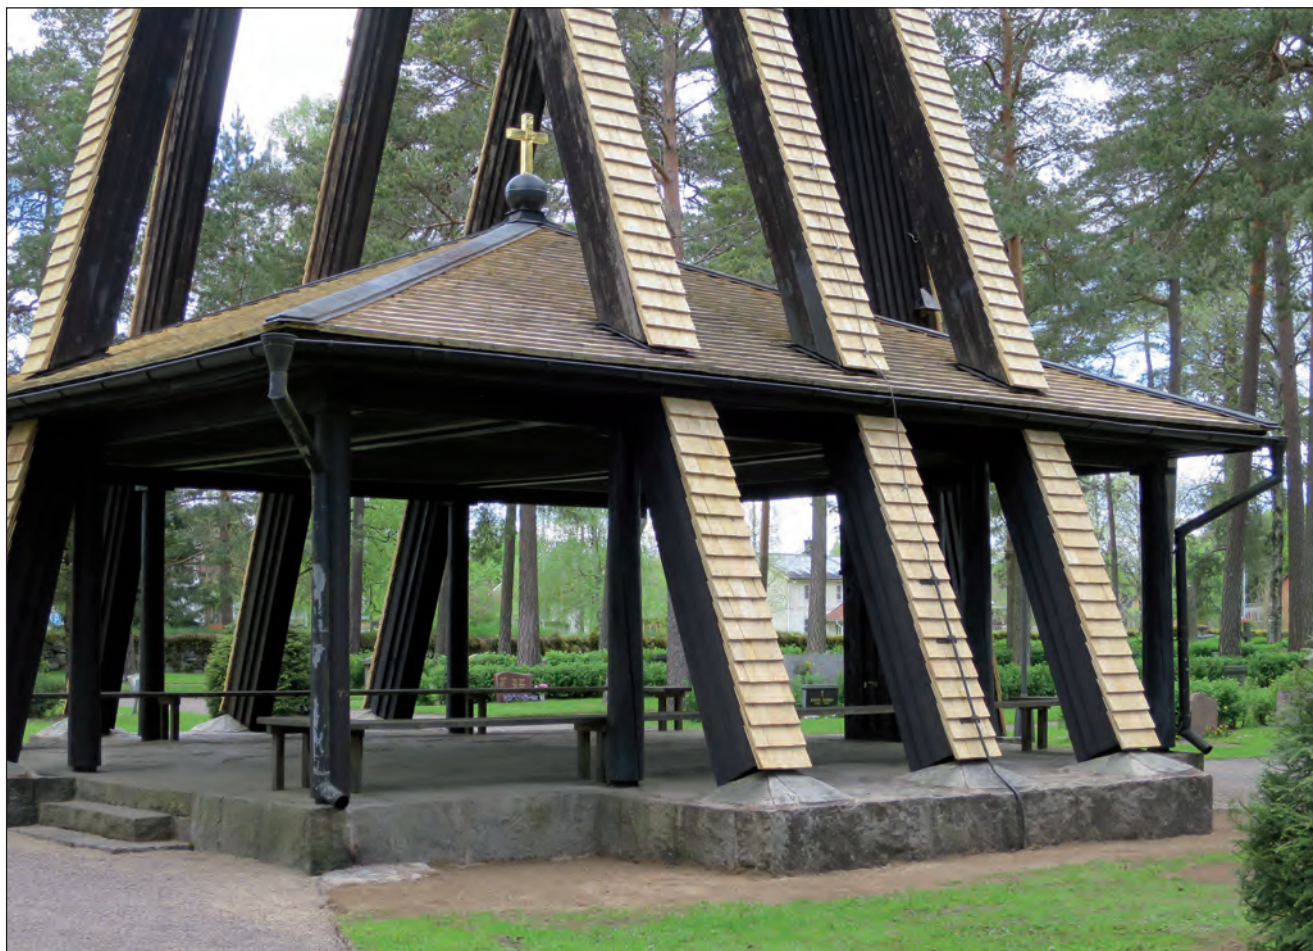
Samtliga kolonner åt söder och väster, sammanlagt 6 stycken, fick ersättas med nya på grund av rötskador orsakade av en bevattningsanläggning. De nya kolonnerna erhöll ett utseende identiskt med de kvarvarande. Kolonnerna svarvades i samma koniskt avsmalnade form och ytan bearbetades med bandkniv. Även utförandet med en svartmålad järnring under respektive kolonn kopierades.
