# Byarums kyrkogård

Antikvarisk medverkan i samband med  
partiell omläggning av kyrkogårdsmur

*Byarums socken i Vaggeryds kommun,  
Jönköpings län, Växjö stift*

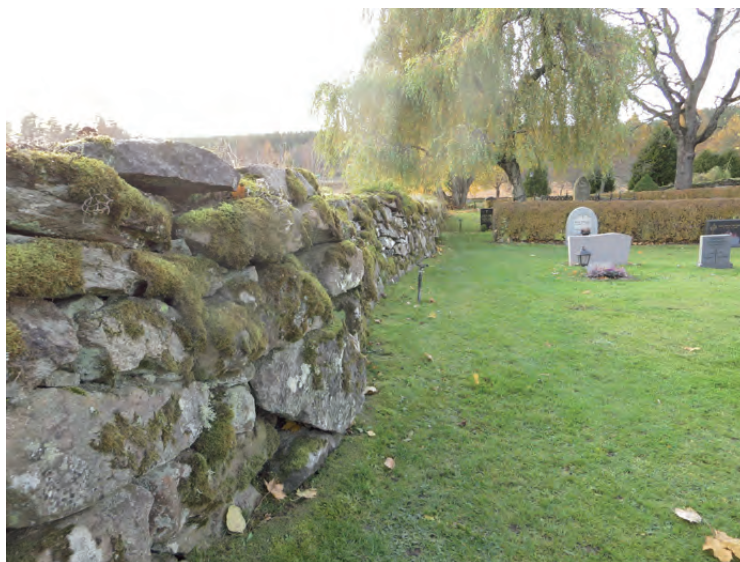
Muren i sydväst lutade utåt och uppvisade en tydlig böj före åtgärd.

I den södra muren lades ett parti väster om porten om cirka tio meter om. Muren hade en knäck i detta parti. Ny grundläggning gjordes för muren, cirka 50 cm jord grävdes bort och återfylldes med 30 cm stenkross (090) och 25 cm makadam, ytan paddades. En stubbe efter ett tidigare träd som hade stått utanför muren påträffades. Stubben grävdes delvis bort, delen under muren togs bort, men den del som låg utanför muren lämnades för att inte behöva återfylla med jord vid sidan om anläggningsytan.

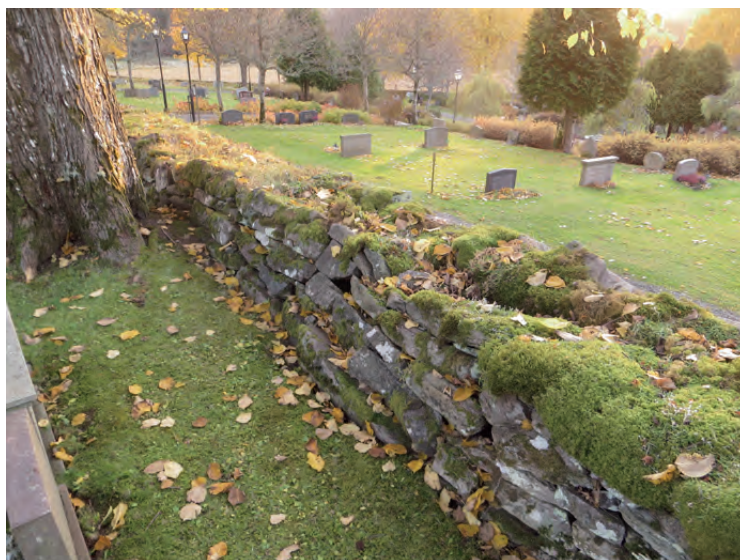
Muren i väster var hopsjunken i dess mitt och lutade något utåt.

En sträcka på cirka 14 meter, norr om trappan, lades om. Det var partiet mellan det tredje och fjärde trädet från trappan och norr ut. Då det har varit problem med kvarstående vatten på kyrkogården i anslutning till detta parti, lades ett dränerande skikt i botten. Grävningen utfördes med varsamhet då här finns större träd som ska bevaras. Jordmassor under muren grävdes bort cirka 50 cm, i anslutning till trädens rötter gick inte att gräva lika djupt då träderas rötter inte fick skadas. Utrymmet återfylldes med makadam, i enlighet med av beställaren upprättad skiss, se bilaga 2. En fiberduk lades ovanpå makadamen under muren. Närmast muren, på dess insida, lades också makadam.

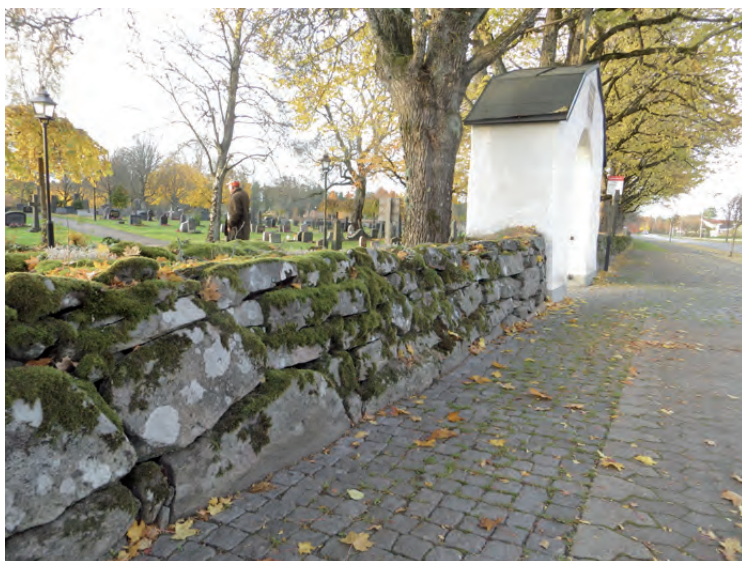
Muren i väster, söder om stigluckan, lutade inåt före åtgärd.

Ungefär 16 meter av muren lades om, med start cirka två meter söder om stigluckan och sedan vidare söder ut. Muren i det omlagda partiet lutade inåt och var något hopsjunken i dess kärna. I denna sträckning ansluter muren mot den tidigare riksvägen, området närmast muren i öster ärstensatt med smågatsten, vilket gjorde att grundarbetena fick distinkt avgränsas till muren utbredning för att inte behöva röra stensättningen. Omläggningen utfördes på samma sätt som vid den södra muren.

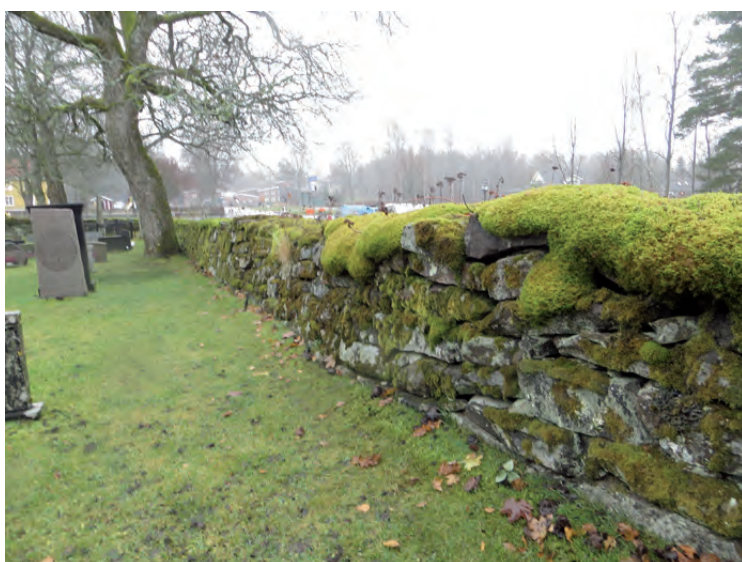
Till vänster: Södra muren, öster om porten, före åtgärd.

I en andra etapp under våren 2016 lades ytterligare ett parti om cirka 15 meter av den södra muren om, nu öster om porten. Omläggningen utfördes på samma sätt som tidigare murar.

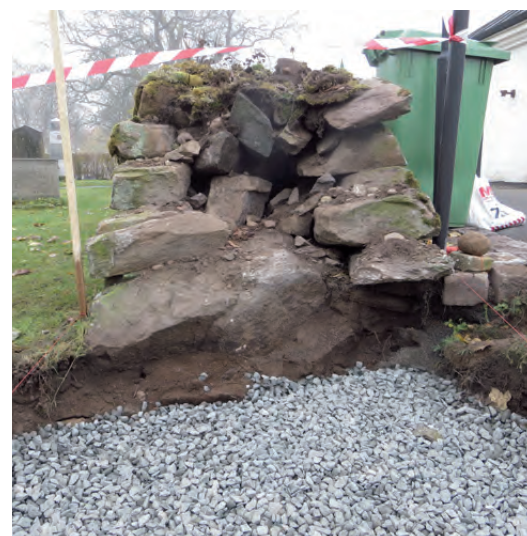
Murarna var uppbyggda som skalmurar. Vissa delar av murverket hade relativt stora tomrum i murkärnan, vilket gjorde att muren i dessa partier hade en tendens att falla ihop. I andra delar av murverket var det relativt mycket jord i muren, troligen bildad av ned-

Flera av murarna hade hålrum i sin kärna, här muren i sydväst.

fallande löv och annan över tid påförd förna. Jorden har avlägsnats och hålrum i skalmuren har fyllts upp med makadam.

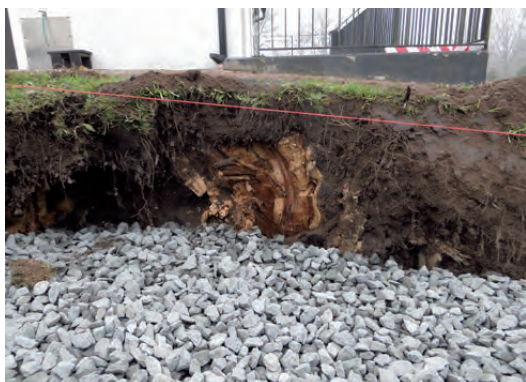
Detalj av stubben i anslutning till muren i söder, väster om porten. Delen utanför muren lämnades kvar.

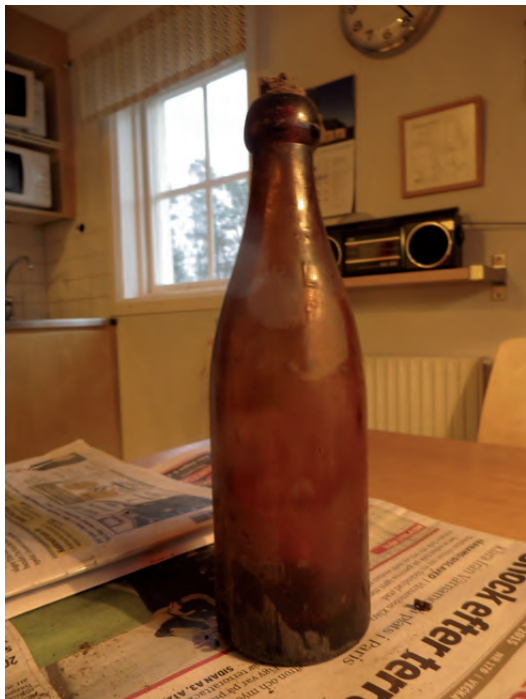
En av de pilsnerflaskor som påträffades i muren. Flaskan saknar datering i botten, men har ett "L" med omgivande stjärnor på halsen.

Enstaka kistbeslag, glaskross och någon äldre brun pilsnerflaska påträffades i muren och då framförallt i muren i söder i anslutning till entrén.

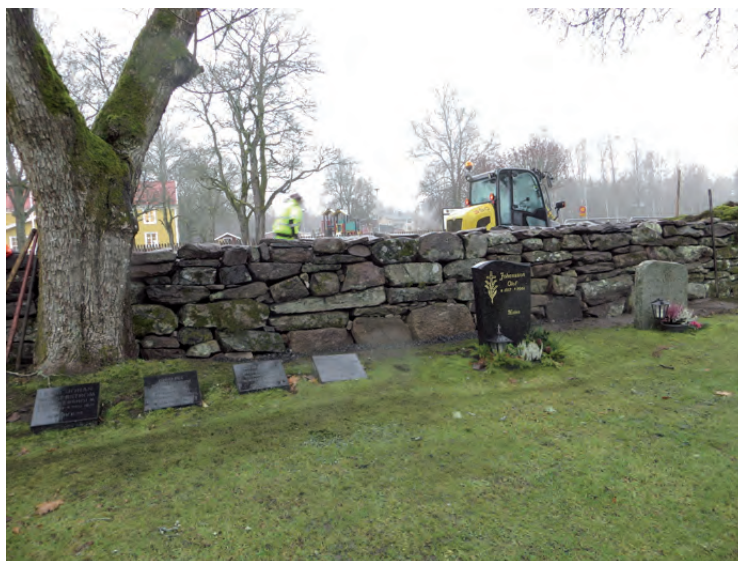
Muren i öster, vid slutbesiktningen den 16 november var arbetena inte helt slutförda.
