# Almesåkra kyrka

Antikvarisk medverkan i samband med  
åtgärder för förbättrad tillgänglighet

*Almesåkra socken i Nässjö kommun,  
Jönköpings län, Växjö stift*

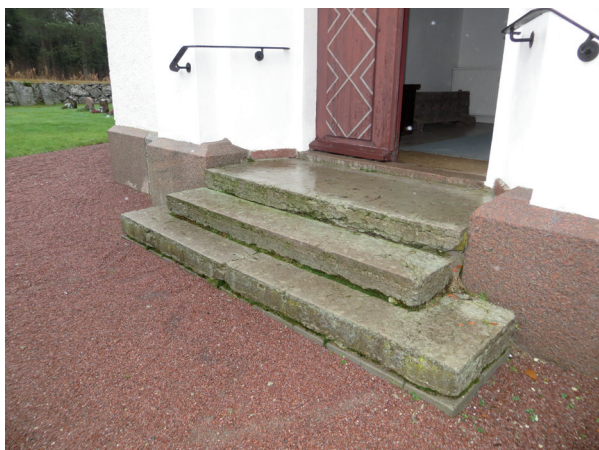
| Period/år | Arkitekt | Entreprenör/Hantverkare | Byggherre |
|---|---|---|---|
| Platsen framför<br>västingången | Inför arbetena har västentrén en sedvanlig utvändig trappa av kalkstenshällar. Under det nedersta trappstegen ligger betongmarksten som använts för att stabilisera trappan vid ett tidigare tillfälle. Kalkstenarna har tydliga spår av vittring. Vilplanet ligger knappt 10 cm lägre än stentröskeln in till vapenhuset.<br><br>Framför trappan finns ett område med grus. | Den befintliga trappan revs och en ny uppfördes av granit. Den nya trappan erhöi samma antal steg, men vilplanet förstörades och härigenom fick hela trappan en större utbredning. Vilplanet placerades också ca 5 cm högre för att minska nivåskillnaden i förhållande till ingångens tröskel.<br><br>Till trappan fogades en svängd ramp med sidostycken av granit. Gångytan i rampen belades med asfalt som försågs med klistrat grus. Gruset erhöi en något ljusare kulör än den omgivande grusgången. På rampens sidostycken placerades ett räcke av smide som målades svart. All granit gjordes med flammad yta. | |

Den utvändiga trappan inför arbetena.

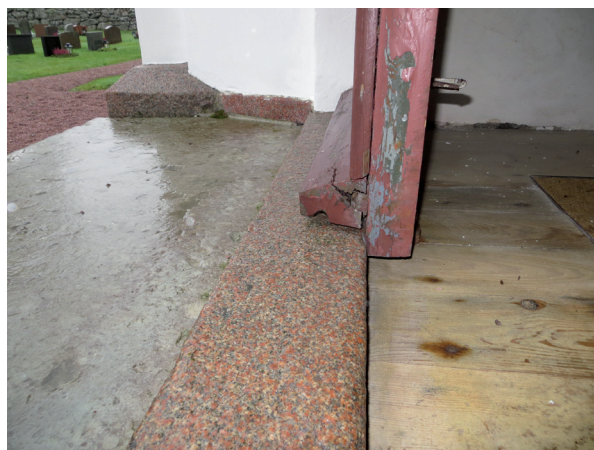
Den yttre tröskeln inför arbetena.

| Vapenhuset | | För att eliminera nivåskillnaderna i trapphuset och mot kyrkorummet placerades kilar av trä mot trösklarna. I det lilla utrymme mellan dörrarna mot vapenhuset och dörrarna mot kyrkorummet lades ett nytt golv ovanpå det äldre, som bevarades i sin helhet. Det nya golvet gjordes av breda brädor i likhet med det äldre. För att de yttre portarna skulle gå mot den nya kilen mot ytterdörrens tröskel kapades portarna något i den nedre kanten. |

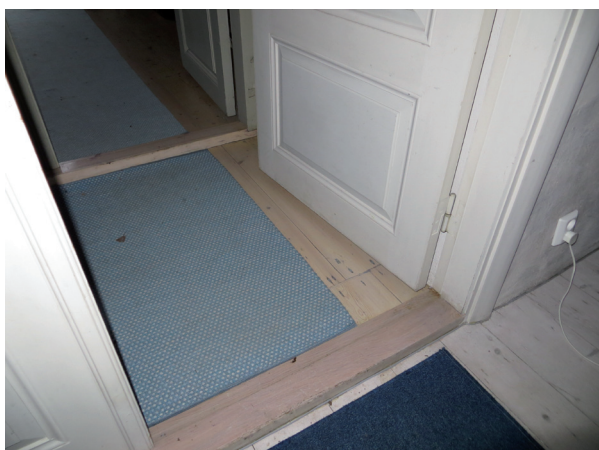
Den lilla passagen mellan vapenhuset och kyrkorummet inför arbetena.

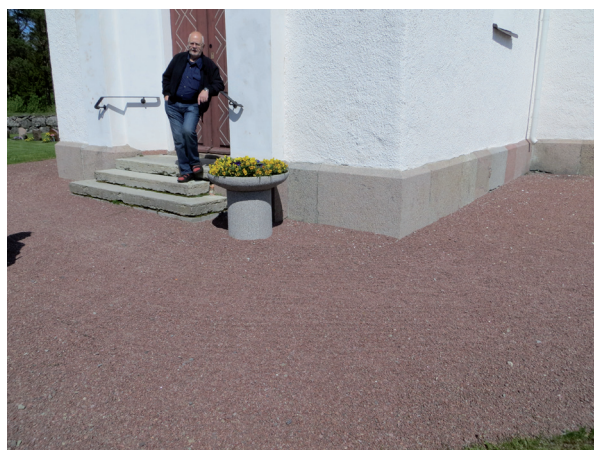
Den utvändiga trappan inför arbetena. Ulf Berndtsson, ordförande i pastoratets fastighetsutskott.

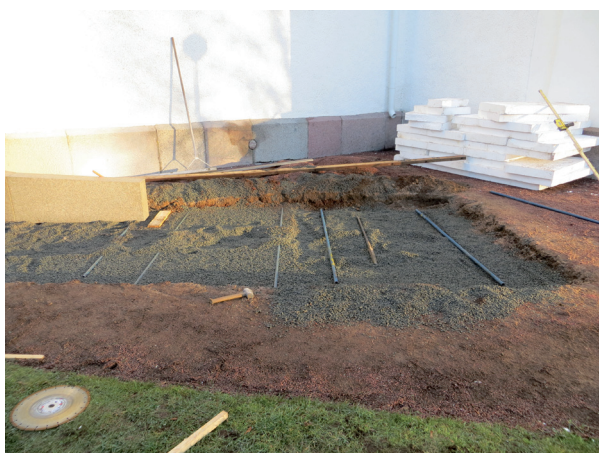
Grundläggningen av rampen.

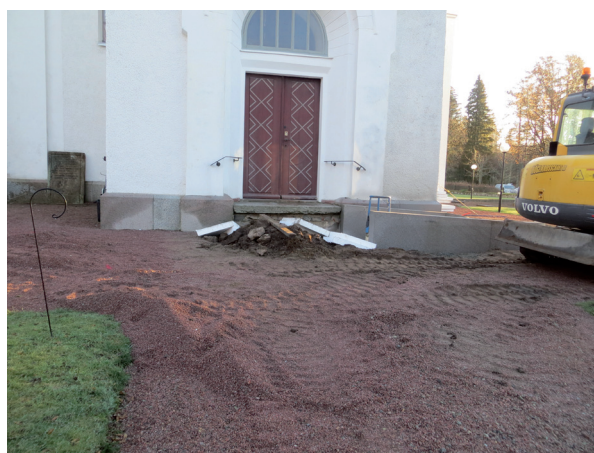
Den gamla trappan har rivits.

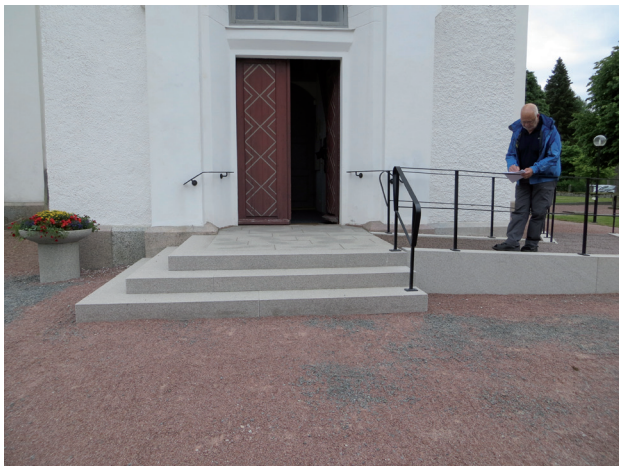
Den utvändiga trappan vid slutbesiktningen.

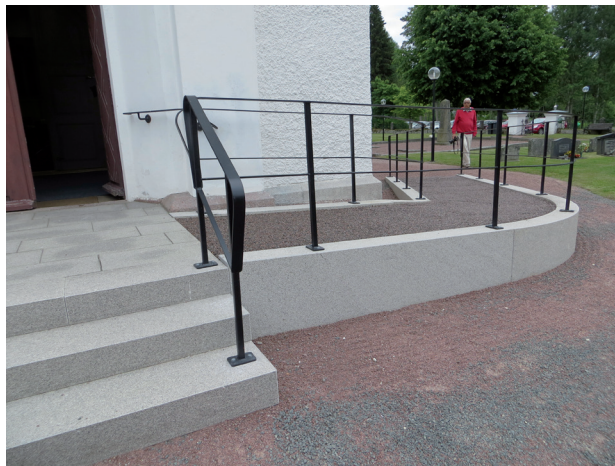
Den utvändiga trappan och rampen vid slutbesiktningen.

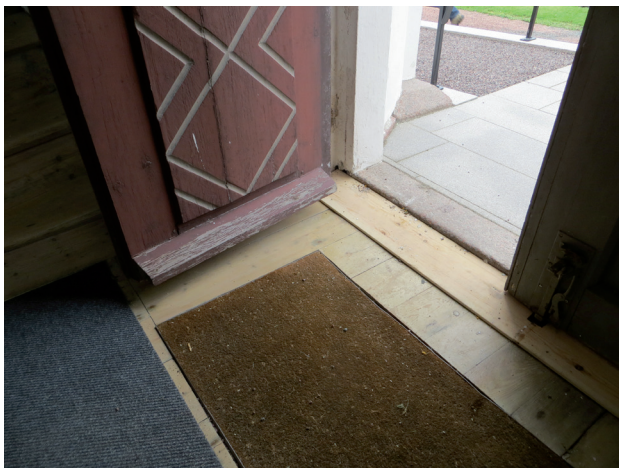
Den nya kilen mot den yttre tröskeln vid slutbesiktningen.

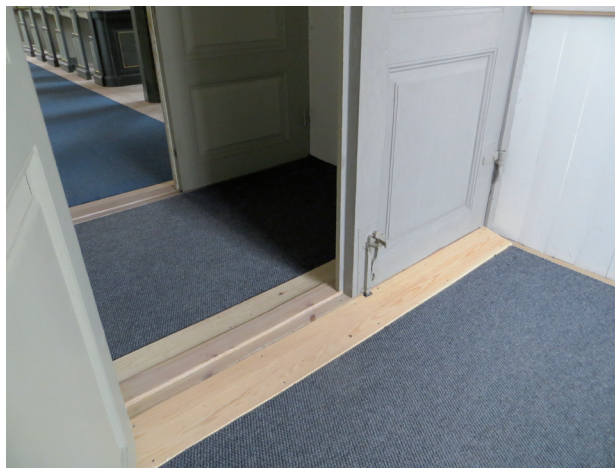
Den något höjda golvnivån i passagen vid slutbesiktningen.

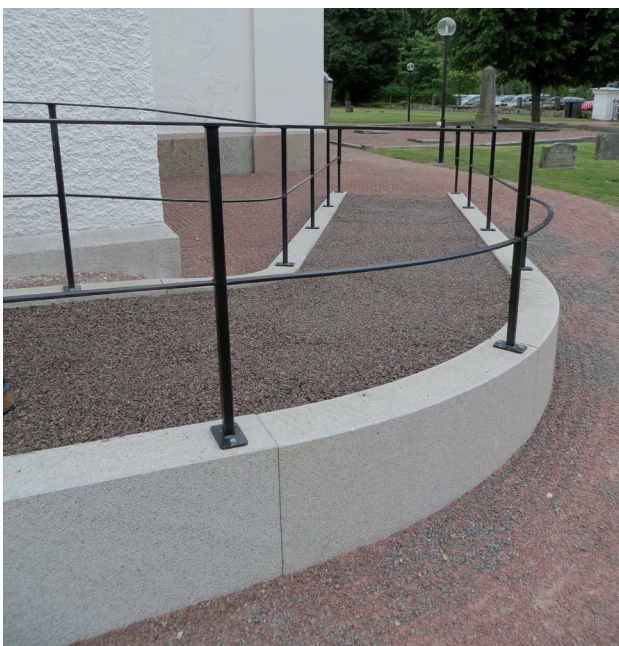
Den nya rampen med smidesracket vid slutbesiktningen.
