# Åkers kyrka

Antikvarisk medverkan i samband med  
ommålning av plåttak och lanternin

*Åkers socken i Vaggeryds kommun,  
Jönköpings län, Växjö stift*

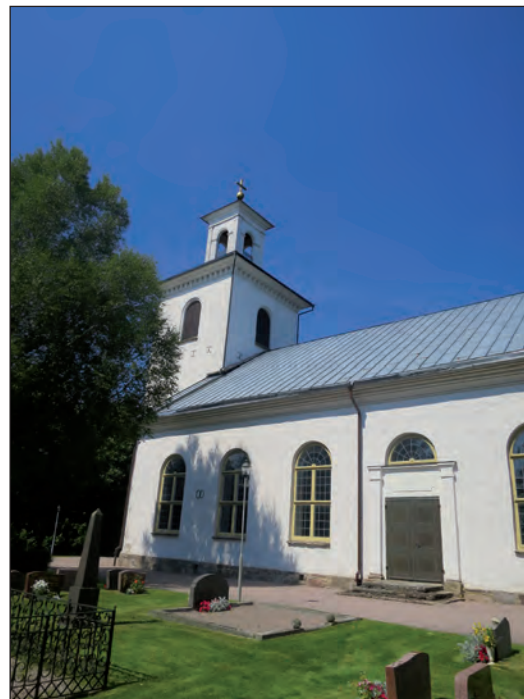
Kyrkans taktäckning av plastbelagd galvad plåt lades 1985 och uppvisade redan 1998 problem med färgflagning. På längskeppets södra takfall fanns ingen färg kvar och korrosionsangrepp hade uppkommit. Ommålningen var därmed högst angelägen. Vid ommålningen av lanternin och takgesimser återgick man nu till ursprunglig färgsättning i grått och vitt, i syfte att förstärka kyrkans nyantika uttryck.

Ommålningen av kyrkans plåttak var mycket angelägen eftersom färgen på södra takfallet var fullständigt avflagnad.

Samtliga plåttak gjordes fullständigt rena från befintlig plastfärg. Detta var nödvändigt eftersom ett allmänt problem med färgens vidhäftning fanns som sannolikt kunde kopplas till rester av kromatering på plåtytan. Färgen avlägsnades grundligt via manuell skrapning och försiktig högtryckstvätt av hela ytan. Kvarvarande färg avlägsnades därefter med hjälp av färgborttagningsmedel. Hela plåttaket tvättades herefter noggrant med Pentur Tvätt. I de lägen där plåtytan var blank, med rester kvar av lagringsskiktet, slipades ytan med hjälp av skurnylonduk och tvättades med en starkare lös-

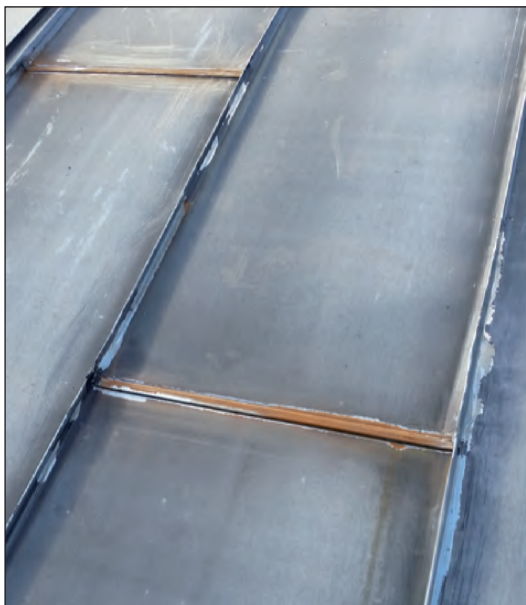
Samtliga tak på kyrkan har en skivtäckning av svart Plastisol-belagd galvaniserad plåt från 1980-90-talen. Problem med vidhäftning av färgskiktet har lett till kraftig avflagnings, i synnerhet på långskeppets södra takfall. På norra sidan är färgskiktet mer intakta men här har den svarta kulören kraftigt blekts. Taktäckningen är en dubbelfalsad skivtäckning, i plåtformatet 600 x 1800, möjligen med enkelfalsade tvärfalsar. Korrosionsangrepp förekommer allmänt vid tvärfalsarna.

Avflagnings av färg i anslutning till falsarna hade lett till korrosionsangrepp. På nordsidan hade färgen bleknat vilket gav kyrkan ett sjangserat utseende.

ning av Pentur Tvätt. Rostangripna falsar rengjordes med stålborste till rengöringsgrad ST2. Dessa ytor rotskyddades därefter med Pentur Rostgrund i två strykningar (föreskriven skiktjocklek 40 µm).

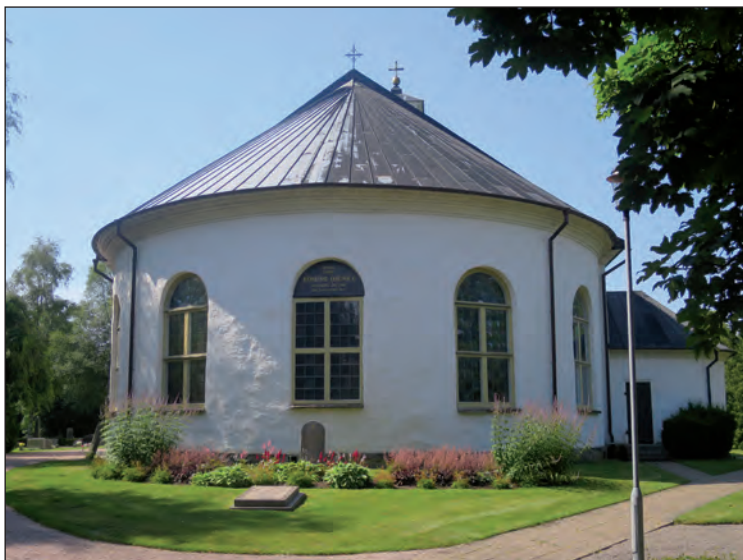
Färgen var fullständigt avflagnad på längskeppets södra takfall, medan norrsidan hade klarat sig bättre.

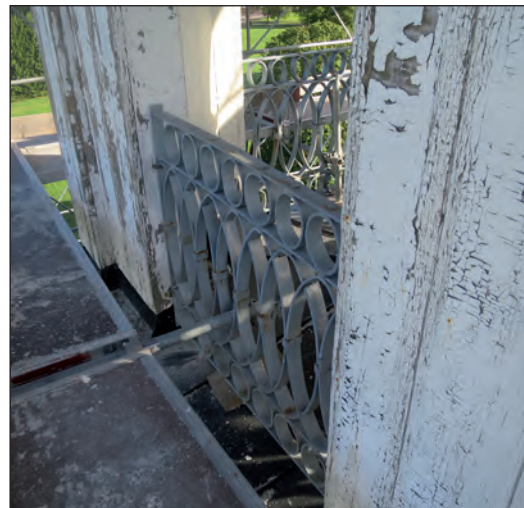
Färgen utvändigt på lanterninen flagnade kraftigt i utsatta vädersträck. De ornerade smidesstaketena från 1845 var behandlade med silverfärg, troligen sk Hammarlack.

Smidesstaketen i lanterninen målades efter rengöring med Wiborostskyddsgrund och linoljefärg. Till staketen valdes en något mörkare brytning av samma grå nyans som använts till fasaddekoren.

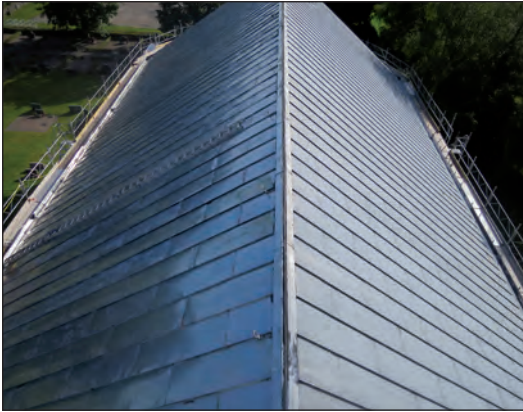
För att inte riskera att färgflagningen skulle återkomma avlägsnades befintlig färg fullständigt. Den blanka plåtytan mattades därefter ned med hjälp av skurnylonduk.

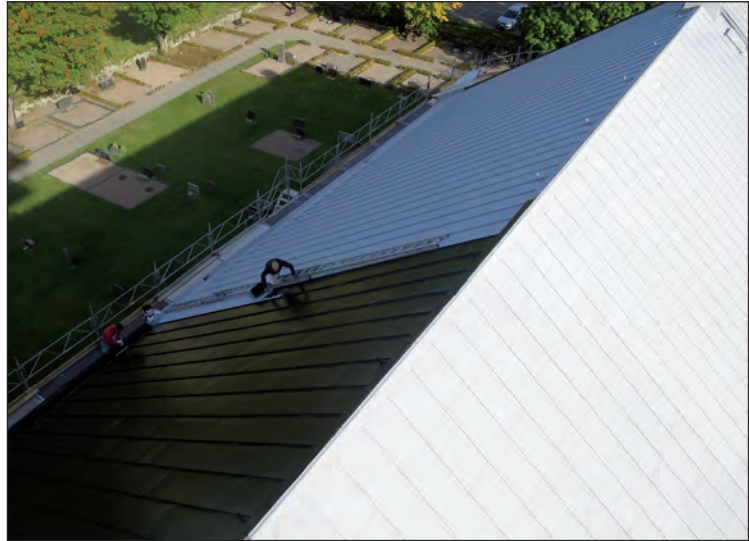
Plåttaket har här behandlats med en arkylatbaserad primer. Täckmålningen med svart linoljebaserad takfärg, som rollas på, pågår.

Hela taket målades med Pentur Primer, en primer baserad på styren-akrylat (föreskriven skiktjocklek 40 µm). Täckmålning utfördes med linoljebaserad plåtfärg, Pentur Kultur, i svart kulör frambruten med järnoxidsvart pigment (föreskriven skiktjocklek 60 µm). Täckmålningen utfördes med roller men med penselstrykning i anslutning till falsarna, för att erhålla bättre täckning.

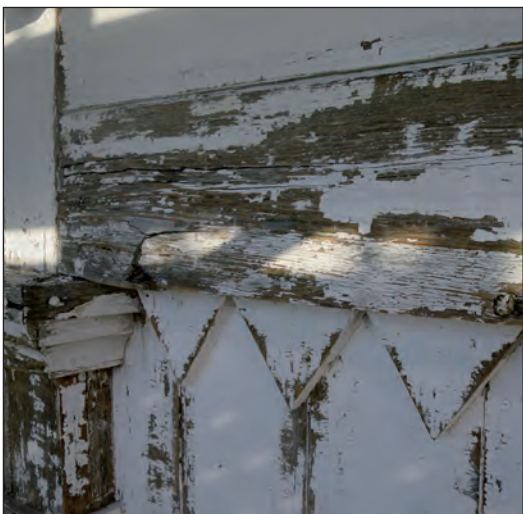
Två panelbrädor i lanterninens fasad hade spruckit till följd av uttorkning, dels den nedre släthyvlade brädan i entablementet åt söder, dels den vänstra profilhyvlade kapitällisten i foderomfattningen åt öster. Båda tillhörde originalpanelen från 1845. Kapitällisten ersattes med en ny medan brädan till entablementet skarvades i med ca 40 cm i dess västra ände. Till lagningarna användes tätvuxen vältorkad kärnfuru, som handhyvlades, med de befintliga delarna som förlägor. Infästning gjordes med nytillverkad smidd spik.

Sprucken panelbräda på lanterninens södra fasad vilken fick lagas i.

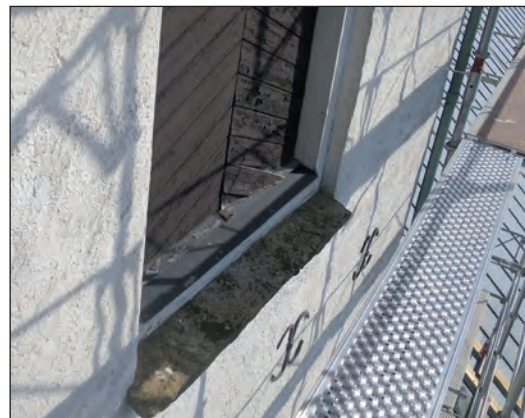
Två skadade panelbrädor på ljudluckorna åt söder fick ersättas med nya profilhyvlade furubrädor.

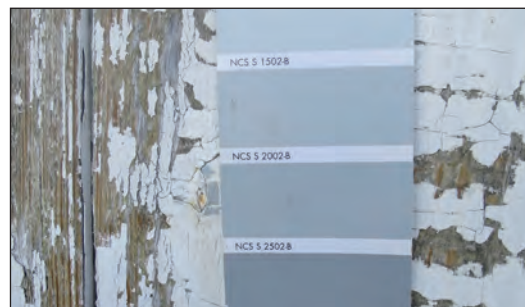
Vid färgskrapningen framkom underliggande färgskikt som visade att lanterninen ursprungligen haft en färgsättning i vitt och grått. Här har de konstruktiva elementen i fasaden, såsom pilastrar och taklister, betonats i grått. På långskeppets taklist påträffades inga äldre färgspår eftersom dessa vid föregående renovering gjorts trärena. Den äldre färgsättningen kunde tyvärr inte styrkas med ledning av några äldre bilder av kyrkan. Däremot har Färgaryds kyrka i Hallands län, som utgör en systerkyrka uppförd av samma byggmästare som Åkers kyrka, fortfarande gråa taklister mot annars vita fasader.

Färgspår påträffades på lanterninfasaden som visade att denna tidigare haft grå pilastrar, entablement, taklister och omfattningar. Kulören var neutralt grå och låg ganska nära NCS S-2502-B.

Efter önskemål från församlingen och efter särskilt tillstånd från länsstyrelsen beslutades att återställa denna ursprungliga färgsättning. Med hänsyn till att fönstren på kyrkan, som inte skulle målas om vid detta tillfälle och att de har en ockragul kulör, valde man en något varmare nyans av grått än originalkulören. Grundkulören, Grön umbra 3A-786+bensvart 98, som föreskrivits justerades något av målaren på plats. Efter ett flertal uppstrykningsprov på kyrkans taklist kunde en slutgiltig kulör, med för kyrkan välavvägd nyans väljas. Lanterninfasadens hörnpilastrar, entablement, taklister och foderomfattningar betonades nu i grått liksom tornets och långskeppets taklister. De släta väggfälten i lanterninfasaden målades vita, NCS S-5000-N, liksom invändigt i lanterninen. Till det invändiga lanternintaket liksom till tornets ljudluckor, bröts en rödbrun kulör fram av målaren, med ledning av förutvarande kulör. För kyrkans fönster, som bara skulle bättringsmålades, bestämdes en gul kulör, NSC S-2020-Y10R, vilken fastslogs med ledning av fönstrens befintliga kulör.

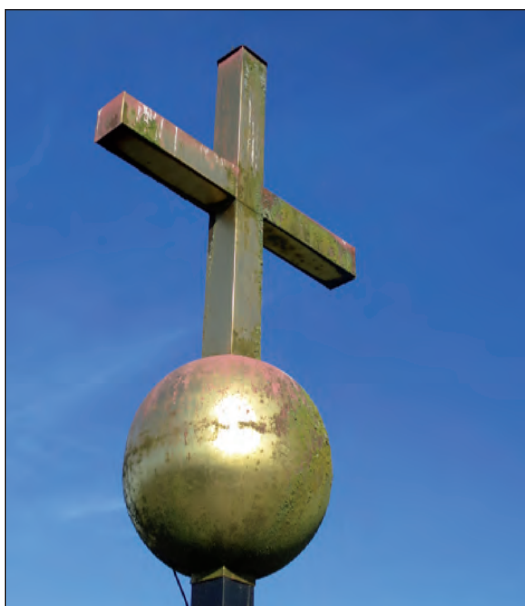
Tornets kröndekor var i stort behov av omförgyllning med kraftigt eroderad förgyllning och mosspåväxt.

Tornets krönprydnad i form av kors och kula rengjordes och förgylldes om med linoljebaserad grundfärg, guldgrund och 23 3/4 K äkta bladguld. Håligheter i korsets kopparplåt lagades genom lödning.

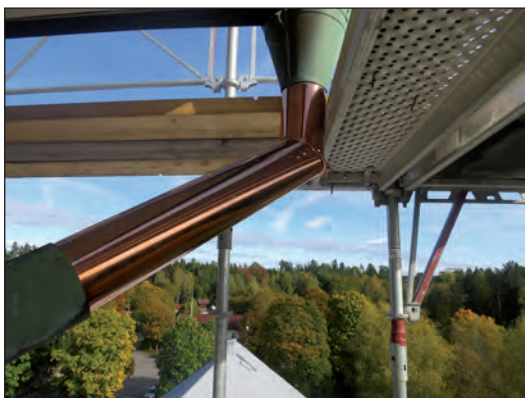
Tornets kopparstuprör läckte i anslutningen till krökarna. Därför byttes krökarna ut mot nya.

Tornets kopparstuprör läckte i den vinklade övre delen, varför dessa byttes ut mot nya skarprörsvinklar i kopparplåt.

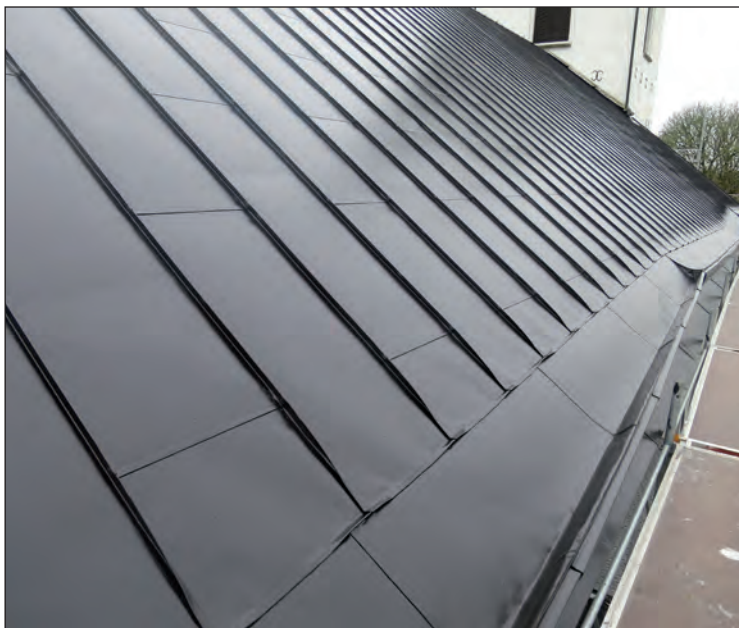
Vid slutbesiktningen noterades att takets svarta kulör hade en aning brunsvart brytning. Enligt uppgift från färgleverantören, Liwa-gruppen AB kan detta bero på det järnoxidsvarta pigmentet som kan variera mellan olika leveranser. Denna avvikelse bör hållas under uppsikt framöver i avseende på hur kulören kommer att åldras.

I samband med slutbesiktningen kontrollmättes skiktjockleken på takmålningen med skiktjockleksmätare, av projektledaren. Den totala tjockleken varierade mellan 30-70 µm, vilket generellt ligger under det som föreskrivits i bygghandlingen, nämligen 40 + 60 µm. Entreprenaden godkändes med denna avvikelse noterad i utlåtandet.

Plåttaken målades med linoljefärgsbaserad takfärg. Slutstrykningen påfördes med roller och med penselstrykning av falsarna.

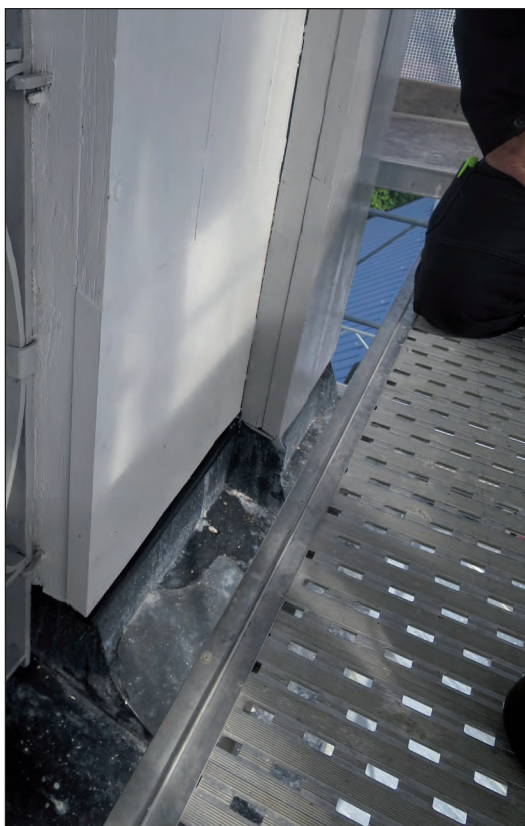
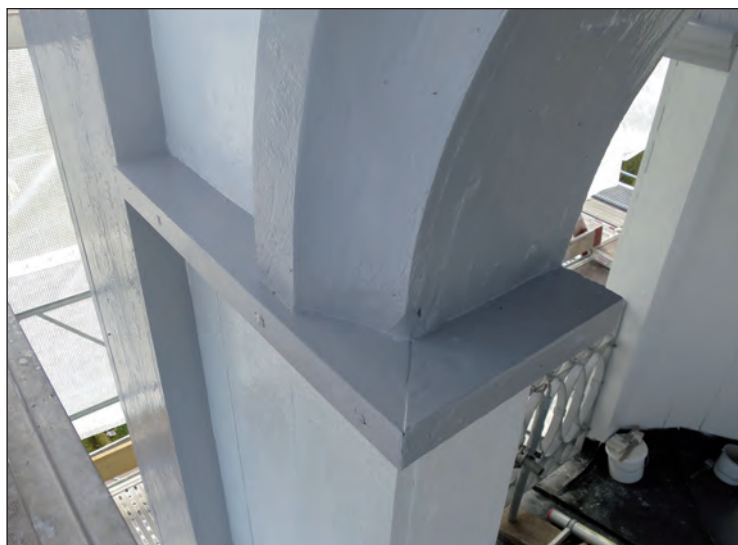
Anslutningen av torntakets plåt mot lanterninfasaden var otät åt söder. För att kunna montera en ny droppnäsa i kopparplåt och samtidigt dra upp plåten något bakom panelen, fick panelen på denna sida kapas av ca 30 cm i nedre delen. Här fanns redan sentida lagningar. Dessa ersattes nu med handhyvlade panelbrädor av kärnfuru.

Sprucken list ersattes på lanterninens östra sida. Den nya i handhyvlat furuvirke sattes fast med ny smidd spik.

Till vänster syns kompletteringen av takplätens anslutning mot lanterninens fasad. Befintliga sekundära lagningar i panelen nederkant kunde lossas för att komma åt att montera den nya droppnåsan i kopparplåt. Panelen lagades med hyvlat kärnfuru och ny smidd spik.

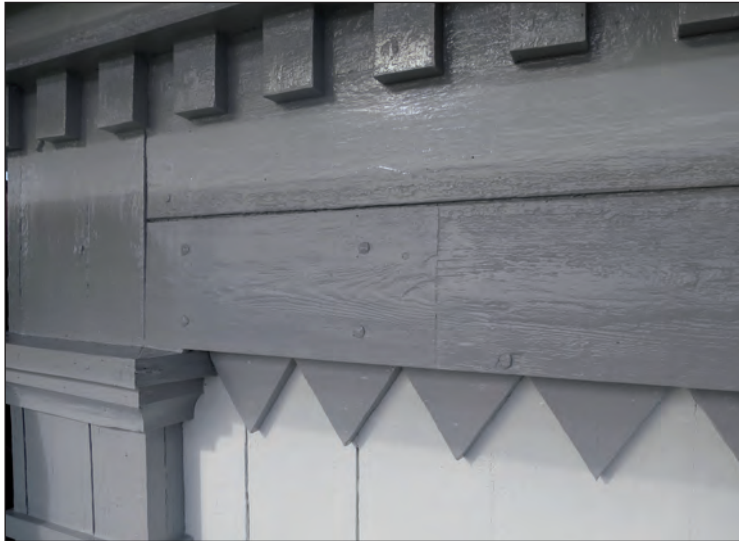
Väl utförd lagning i entablementet åt söder.

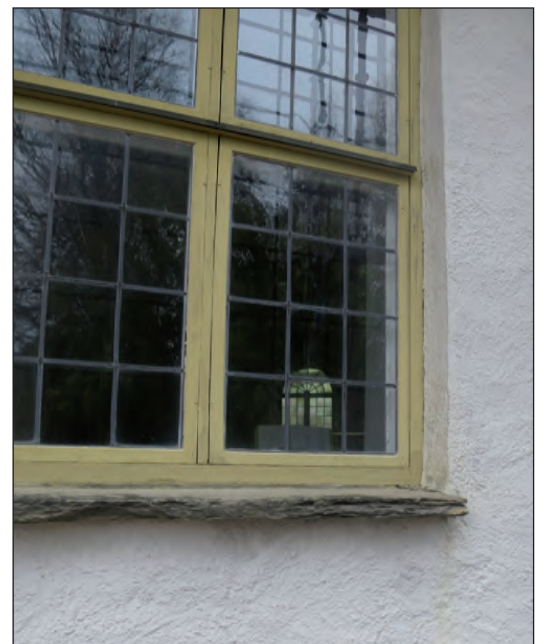
som planeras inom en 5-10-årsperiod. Färgprov har tagits från en fönsterbåge som förvaras i tornet. Lämpligen bryts dock kulören fram på plats vid själva målningstillfället. Kulören vid bättringsmålningen av fönstren blev för övrigt något mörkare än befintlig kulör.

Fönstren bättringsmålades enbart. Kulören som togs fram avvek något i förhållande till färgen på övrig delar.

Vid slutbesiktningen kvarstod målningen av sakristians tak. Kyrkans arkitektoniska drag har förstärkts genom den nu återställda färgsättningen. Eftersom fönstren inte målades om vid detta tillfälle och nu har en avvikande ljusgul kulör, är det av stor vikt att dessa återställs i ursprunglig grå kulör vid kommande fasadrenovering,

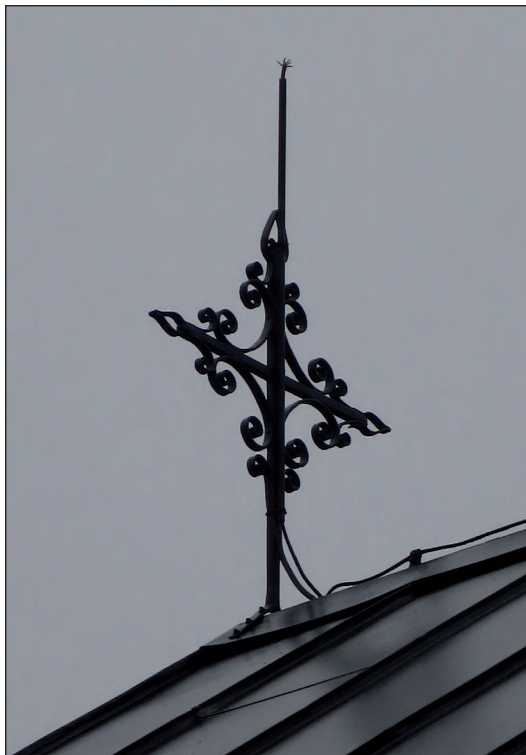
Ena infästningstaget till långhustakets smideskors var sönderrostat. Korset togs ner och lagades hos Pålskogs smide AB, Skillingaryd. Att laga skadan genom vällning var inte möjligt utan att ersätta en större del av korset. Därför godkändes en lagning med svetsfog där nytt infästningstag sattes fast i anslutning till brottet.

Smideskorset på kortakets krön, lagades vid infästningen vid en lokal smidesverkstad och målades med blymönja och svart linoljefärg.
