# Aschanska gården

Antikvarisk medverkan i samband med restaurering av  
uthuslänga mot Arendt Byggmästares gata

*Eksjö stad och kommun,  
Jönköpings län*

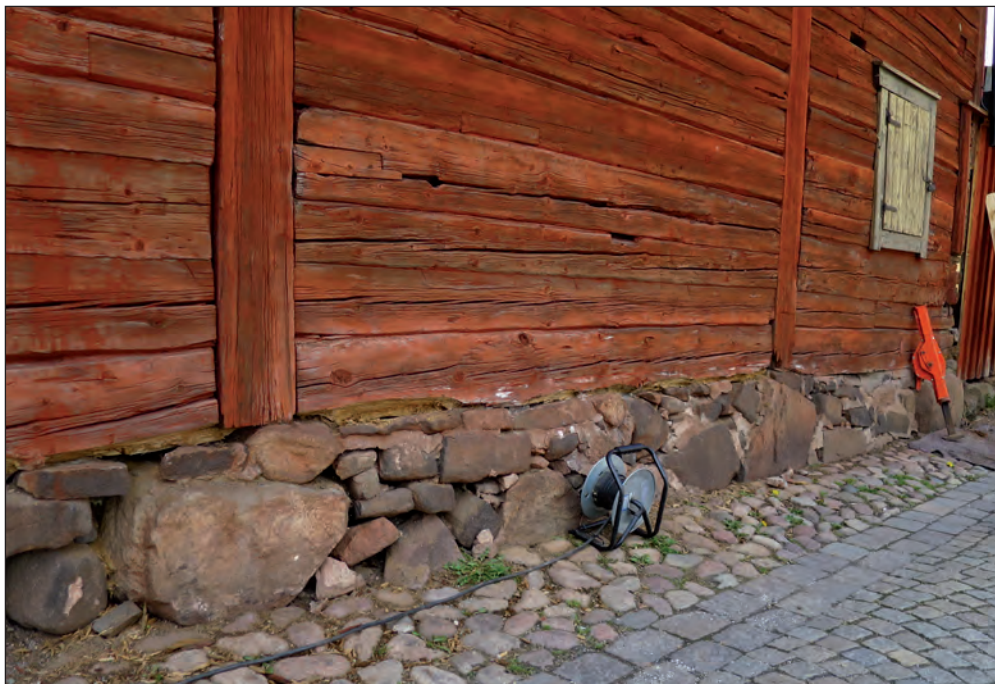
Bodlängans skiftesverksfasad mot Arndt Byggmästares gata. Variationen i timmerfasaden, mindre skador och sentida slarvigt utförda lagningar, ger karaktäristiskt utseende för enklare uthusbyggnader. Mot grunden förekommer ytliga rötskador i syllen.

Rötskadorna i syllen var ytliga och lagades med ilusning med nytt kilformat virke. Insektsangripet virke högs först bort. Träkilarna passades noggrant in så att minimal skarv erhöles mot timret och att underkanten kom att följa ojämnheter i grunden. Lagningarna spikades med blank trådspik. Längre upp i fasaden i den nordligaste sektionen lagades en mindre rötskada på samma sätt. Lagningssättet följer redan befintliga lagningar i samma fasad, dock med större noggrannhet i skarvningen och med slätbilad yta istället för sågad.

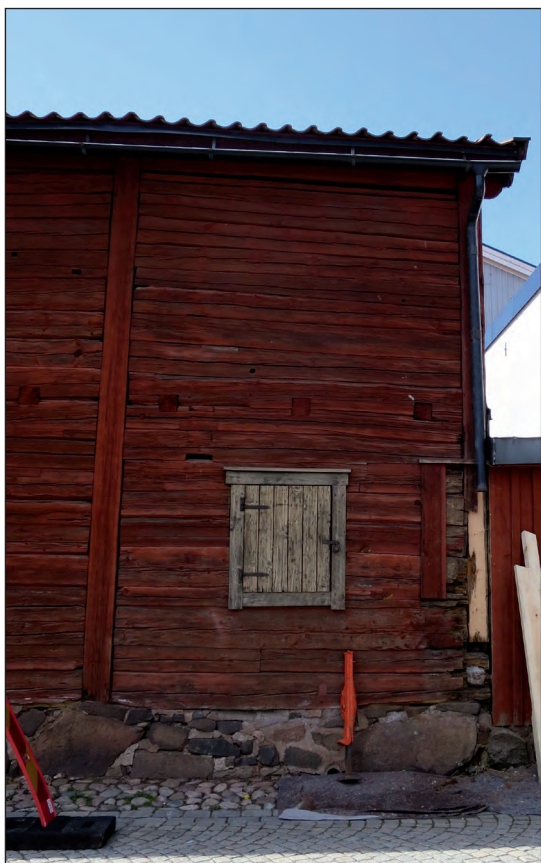
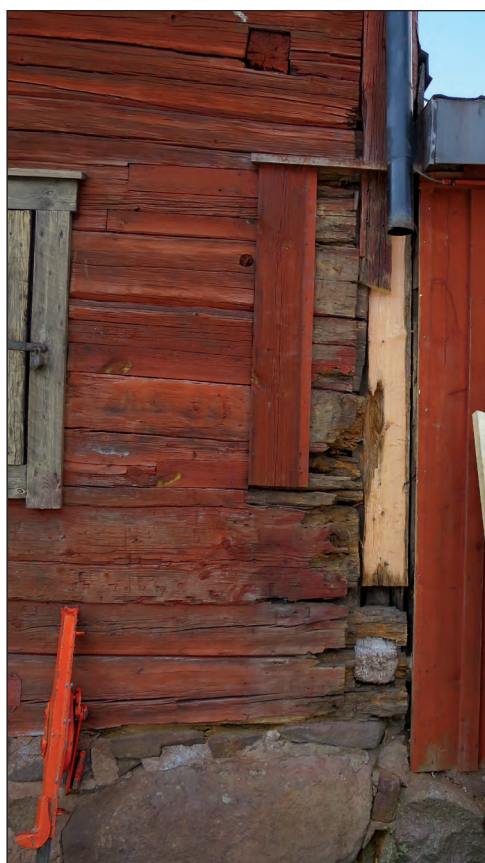
Ett äldre läckage från ett stuprör har orsakat kraftiga rötskador i anslutning till den nordöstra hörnstolpen. Provisoriska lagningar hade gjorts med cement och en brädinklädnad som i viss mån höll väggtimret på plats. Rötskadan i de nedersta knutarna och stolpen har orsakat en sättning i den norra gaveln.

Vid den nordöstra hörnstolpen var rötskadorna omfattande och inbegrep den nedre tredjedelen av stolpen, knuten därunder och flera av väggtimrets ändar. Skadan berörde väggtimrets tappning i stolpen, varav vissa med hänsyn till den närliggande lucköppningen

satt mer eller mindre löst. Hörnstolpen hade förlorat sin nedre ”klo” och stod därmed utan infästning i syllen. Rötskadorna i syllens hörnknut var omfattande men hade förstärkts vid gjutningen av ny cementgrund längsmed norra gaveln. Däremot var rötskadan i stolpens nedre del ytlig, ca 5 cm djup.

Stolpen lagades genom en halvsulning i den nedre delen. Samtidigt återskapades stolpens klo och härigenom fick hela stolpen ett nytt upplag på underliggande cementgjutning. Lagningen fästes in med frank skruv. Skarvning uppåt gjordes med sned bladskarv. Parallellt med stolpen infälldes en stående bräda som syftade till att fixera väggtimret i sidled. Därutöver åtgärdades inte mer av de rötskador som förekom i detta parti av väggtimret. Valet att lagningsmetod förutsatte en lokal brädfodring, i de åtgärdade delarna, i syfte att dölja lagningen. Fördelen var att ingreppen i originalstommen kunde minimeras. På sikt bör dock stolpen och väggtimret lagas med skiftesverksteknik i syfte att ersätta den sentida avvikande brädfodringen med en mer autentisk fasad.

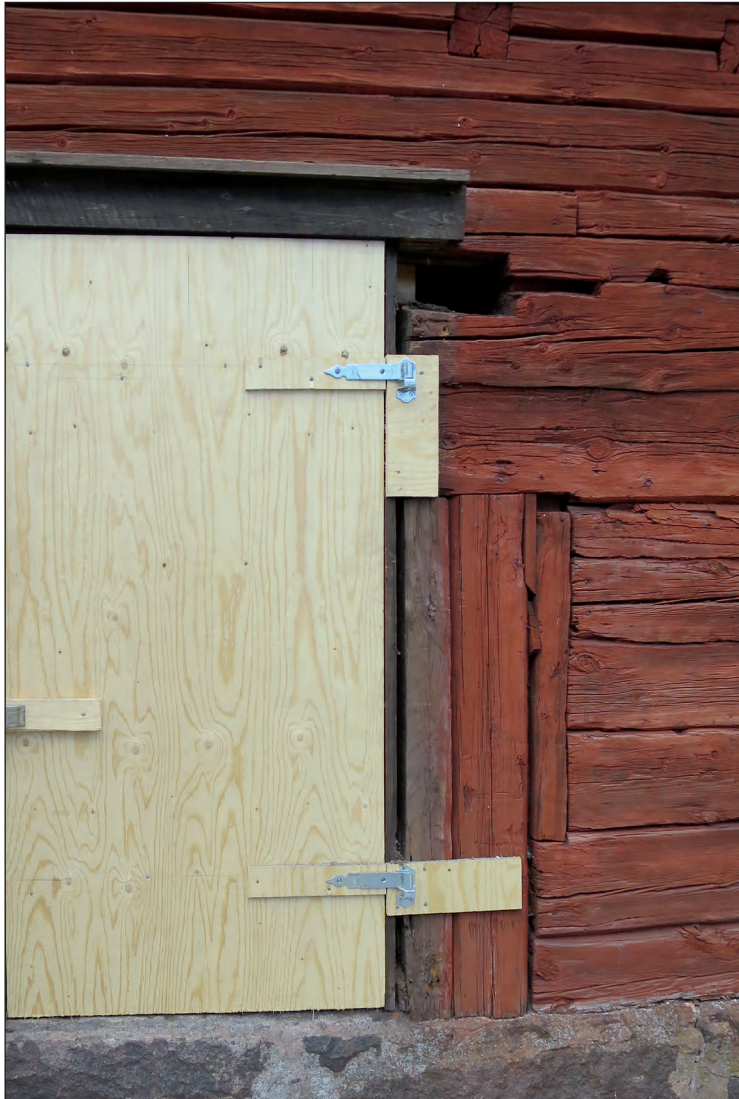
Intill sörumsdörren syns spår efter en äldre lägre lucköppning, sannolikt den f d gödselstadens lucka. Då dörren sattes in någon gång i början av 1900-talet sattes ingen riktig karm in. Därmed saknades möjlighet till en stabil upphängning av dörren. Här har dörröppningen täckts provisoriskt.

Till upphängningen av soprumsdörren fälldes två nya regler in i befintligt väggtimmer respektive stående fyllnadstimmer. Reglarna fastspikades med trådspik. Valet att inte sätta in en hel gåt eller dörrkarm motiverades utifrån att lagningen avsågs att döljas med ett dörrfoder och att ingreppen härigenom kunde minimeras.

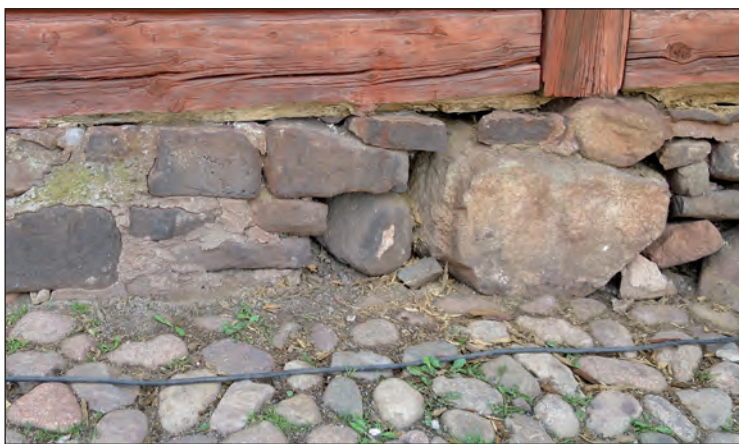
Fogningen är grovt påförd i liv med stenyttan. I vissa sektioner är både fogningen och murens mindre kilstenar helt borta.

Lösa fogar i grunden kratsades ur. Grunden kompletterades med kilstenar och fogades om med naturhydrauliskt kalkbruk, NHL 5. Fogningen drogs upp mot syllen, varpå en vattenavledande avfasning bildades. Träkilarna mellan syllen och grunden täcktes med fogbruk.

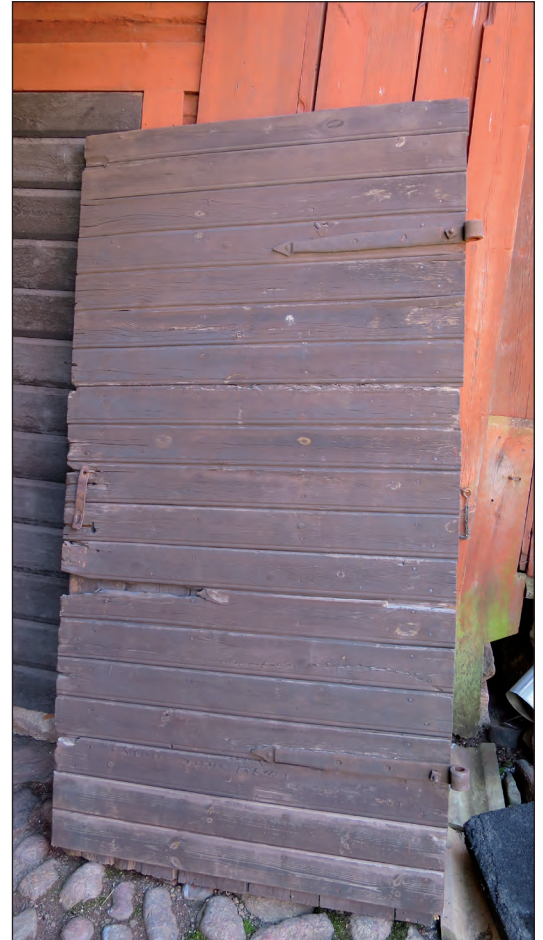
Den pärlspontsklädda sörumsdörren har i senare tid hängts upp och ned, vilket orsakat rödskador i panelen.

Dörren till soprummet lagades med sex nya panelbrädor, av maskinhyvlad pärlspont i samma dimension. Dörren vändes åt rätt håll vid återupphängningen, efter att bandgångjärnen flyttats.

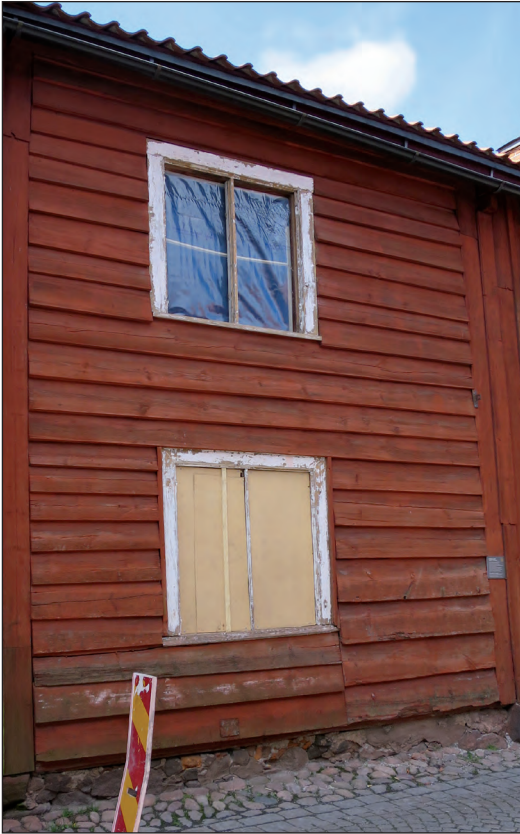
Ladugårdens gatufasad är klädd med en ålderdomlig lig-gande panel på förvandring. De ramsågade panelbrädorna har handhyvlat utsida och är spikade med smidd spik.

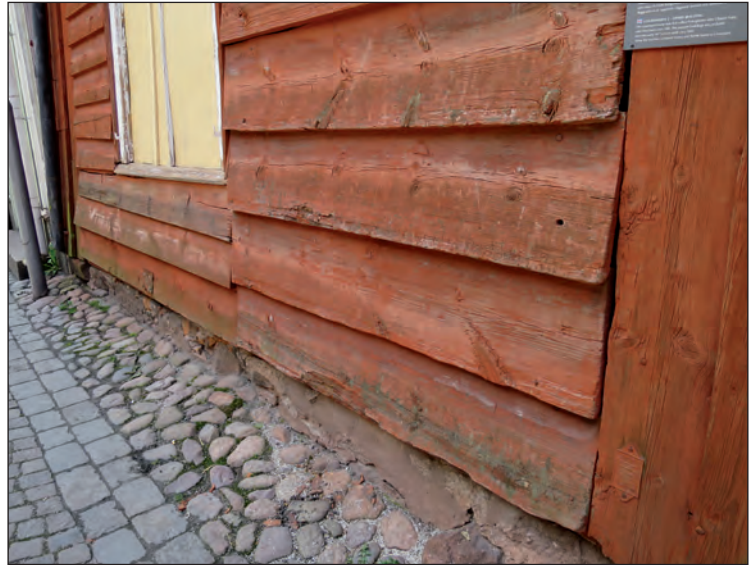
Under det nedre fönstret sitter tre brädor med avvikande utseende och med en vertikal generalskarv till höger om fönstret. Dessa består av äldre återanvända handhyvlade golvlister och brädor samt är spikade med smidd spik vilket antyder att lagningen är av hög ålder. Den översta brädan är sprucken och rötskadad. Dessutom finns en mindre rötskada i en av de vackert åldrade breda originalbrädorna som syns till höger på bilden (tredje brädan nedifrån räknat).

I förvandringspanelen på ladugårdens södra fasad mot bakgatan ersattes en skadad panelbräda, närmare bestämt den tredje nedifrån räknat. Denna ersattes med en cirkelsågad granbräda i samma dimensioner som tidigare bräda. Den nya brädan passades in så att den fick exakt samma läge som förutvarande bräda. Den spikades fast med både befintlig smidd spik och blank trådspik.

Mindre rötskador i ovankanten av den tredje panelbrädan till höger om fönstret nedifrån räknat, lämnades utan åtgärd. Detta med hänsyn till panelens höga ålder och patina.

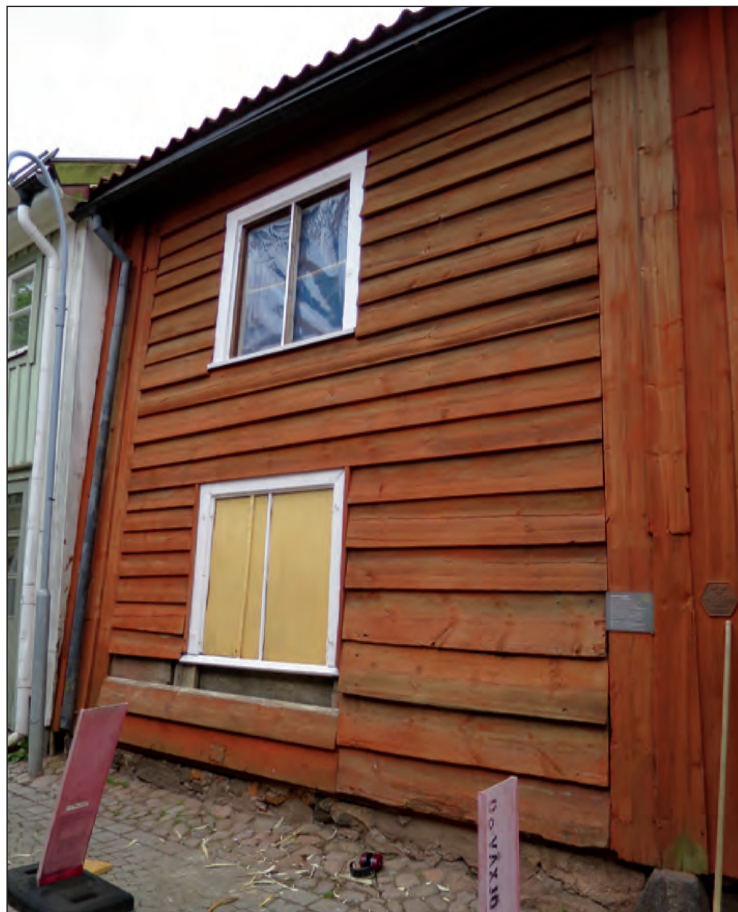
Panelen mot bakgatan var av hög ålder och bidrar i hög grad till ladugårdens ålderdomliga utseende. Därför var man mycket restriktiv med lagningar i panelen. Brädan som ersattes tillhörde en sentida lagning.

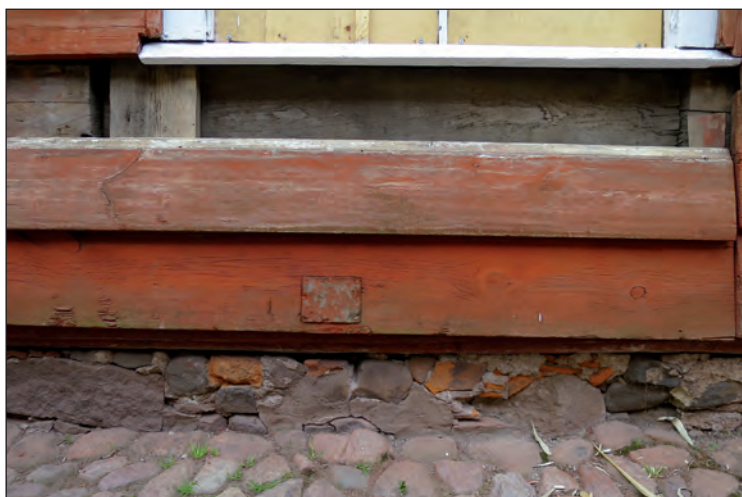
En äldre igensatt dörröppning påträffades bakom fasadpanelen på ladugårdens södra del. Notera även att panelbrädan som använts vid igensättningen av öppningen utgör en äldre handhyvlat golvlister. Bakom panelen var timmerstommen rödfärgad.

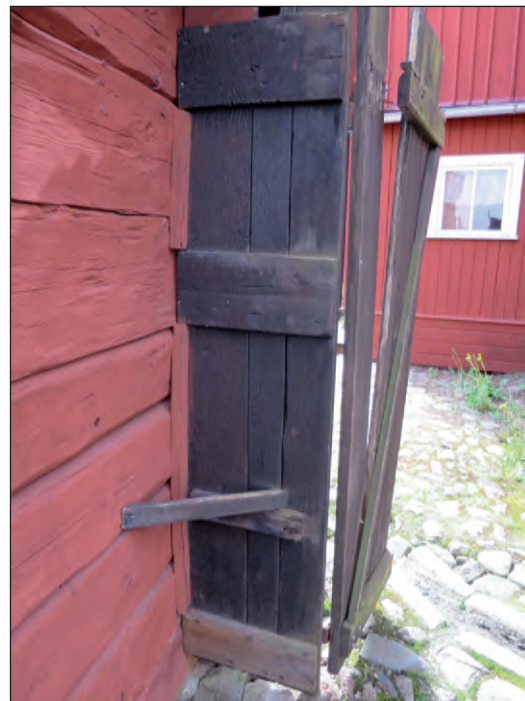
Det öppningsbara planket mot trädgården var så dåligt att det höll på att falla isär. Båda dörrarna avsågs att renoveras men fick ersättas med nya. Enbart tvärsåarna på baksidan kunde återanvändas. De nya dörrarna utfördes med de äldre som förlagor av cirkelsågade granbrädor av hög kvalitet spikade med blank trådspik. Plankets fasta del kunde dock bevaras. Plank och dörrar målades med dalbränd opigmenterad trätjära blandad med 25 % linolja.

Dörrarna i planket mellan innergården och trädgården fick nytillverkas.

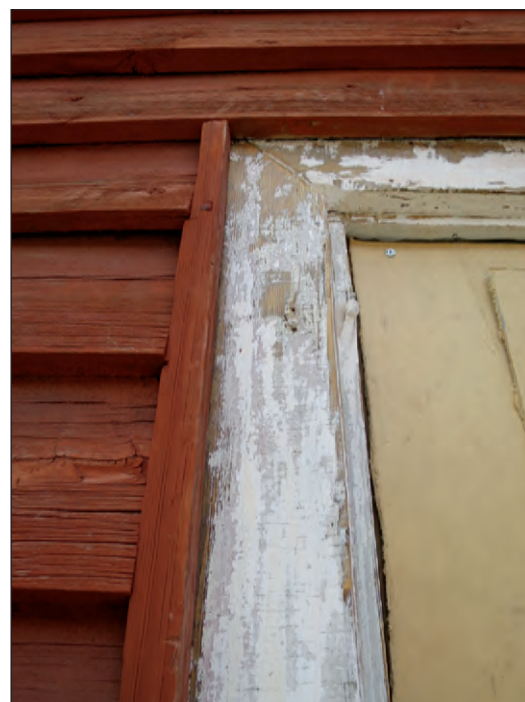
Vid skrapningen på såväl fönsterbågar som foder framkom en äldre ljusgrå kulör.

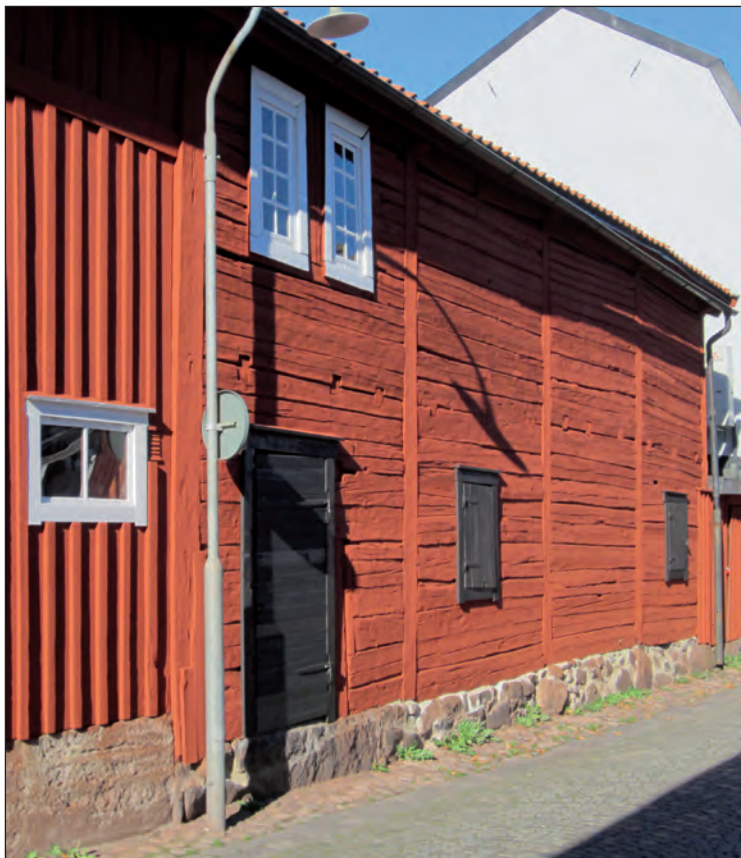
Bodlängan efter fönsterrenovering och ommålning. Befintliga hängrännor justerades enbart. Nya rännor i en större dimension och med fler stuprör kommer att behövas för att skydda fasaden, men fanns inte med i 2015-års arbeten.
