# Skepperstads kyrka

Antikvarisk medverkan i samband med omtäckning av  
torntak och sanering/skyddsåtgärder på kyrkvind

*Skepperstads socken i Sävsjö kommun,  
Jönköpings län, Växjö stift*

© JÖNKÖPINGS LÄNS MUSEUM 2016

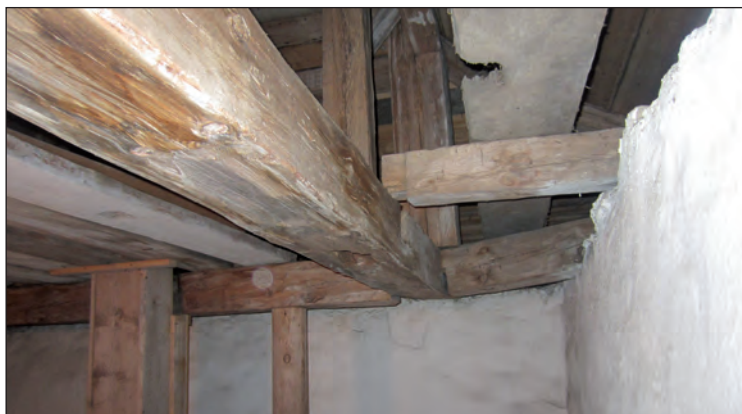
Deformationen i torntaketets bjälklag var påtaglig men innebar trots allt ingen risk för fortsatt nedböjning eller kollaps eftersom den sekundära uppstötningen effektivt tar upp belastningen från lanterninens hörnstolpar.

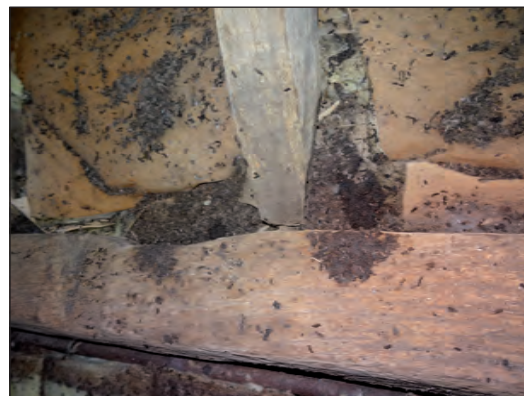
På isoleringen i kyrkvindens längsgående mittsektion, alltså den som begränsas av stödbenen, fanns stora mängder urin och fekalier från fladdermöss. Lokalt på enstaka ställen med mycket urinförekomst uppmättes en fuktkvot på 25% i bjälkarna. Denna fukt bedömdes inte ha orsakat några direkta skador. På sikt förelåg dock en eventuell risk för lokala rostangrepp på innersidans spik. Ett inaktivt insektsangrepp förekom i bjälkarna orsakat av ett äldre takläckage.

En fladdermuspopulation hade orsakat stora sanitära problem på vinden. Foto: Maria Williamsson, Arkitekthuset AB, 2014.

Kyrkvinden sanerades från fladdermusurin och fekljer genom att isoleringen i mittsektionen togs bort. I den östra delen togs enbart det övre isoleringslagret bort. I den västra delen, som varit mest exponerade, fick bitvis båda lagren avlägsnas. Ny mineralullsisolering av samma typ, *Byggmatta 615*, fylldes på till tidigare tjocklek (120 mm + 145 mm) motsvarande hela bjälklagshöjden. I sektionerna längs ytterväggarna avlägsnades fekalier med dammsugare.

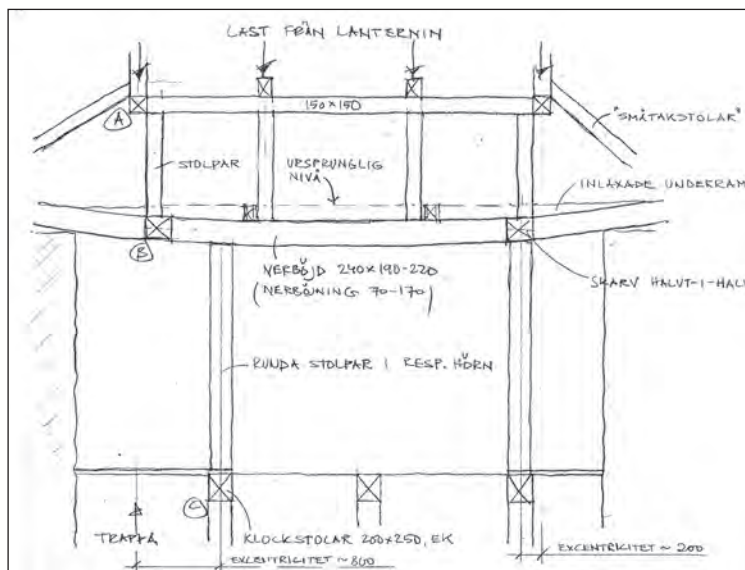
Skiss över tornetaket inför bedömningen av deformationen. Upprättad av Bygg Friman AB 2014.

En deformation har uppkommit i bjälklaget, troligen redan strax efter att tornet uppfördes 1809. Byggnadsingenjör Nils-Åke Friman bedömde vid sin besiktning att deformationen uppkommit av att bjälkarna felaktigt sammanfogats halvt i halvt, där de korsar varandra och därav inte klarat lasterna från yttertak och lanternin. Bjälklaget har sekundärt stöttats upp underifrån med fyra stolpar av rundvirke, som vilar på nedanförliggande klockstolar. Vid denna uppstagning, som sannolikt skett redan i början av 1800-talet, har inga försök till upprätning av bjälklaget gjorts. Härmed har deformationen avstannat och risken för knäckning förhindrats. Vid nedböjningen har dock takets stickbjälkar glidit ur sin infästning och därmed förlorat en del av sin statiska funktion.

I enlighet med bygghandlingen valdes, istället för en upprätning av deformationen i bjälklaget, en lösning där enbart stickbjälkarnas/taktassarnas förankring i bjälklaget återställdes. Detta utfördes genom en lång gängbult som drogs igenom såväl stickbjälken som bindbjälken, i ett nyborrat hål. Gängbult av typ M20 med sexkantsmutter användes och försågs med fastsvetsad fyrkantsbricka på undersidan. Obehandlat stål, som med tiden kommer att rosta, valdes.

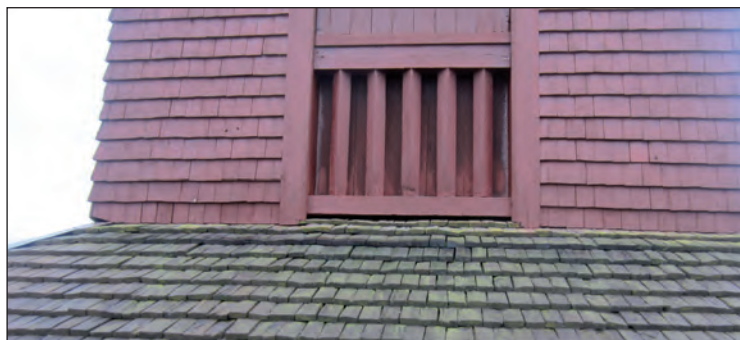
Detalj av torntaket. Inskottsplåtar som annars skyddar mot inträngande fukt saknas både vid fasaden och den luckförsedda öppningen.

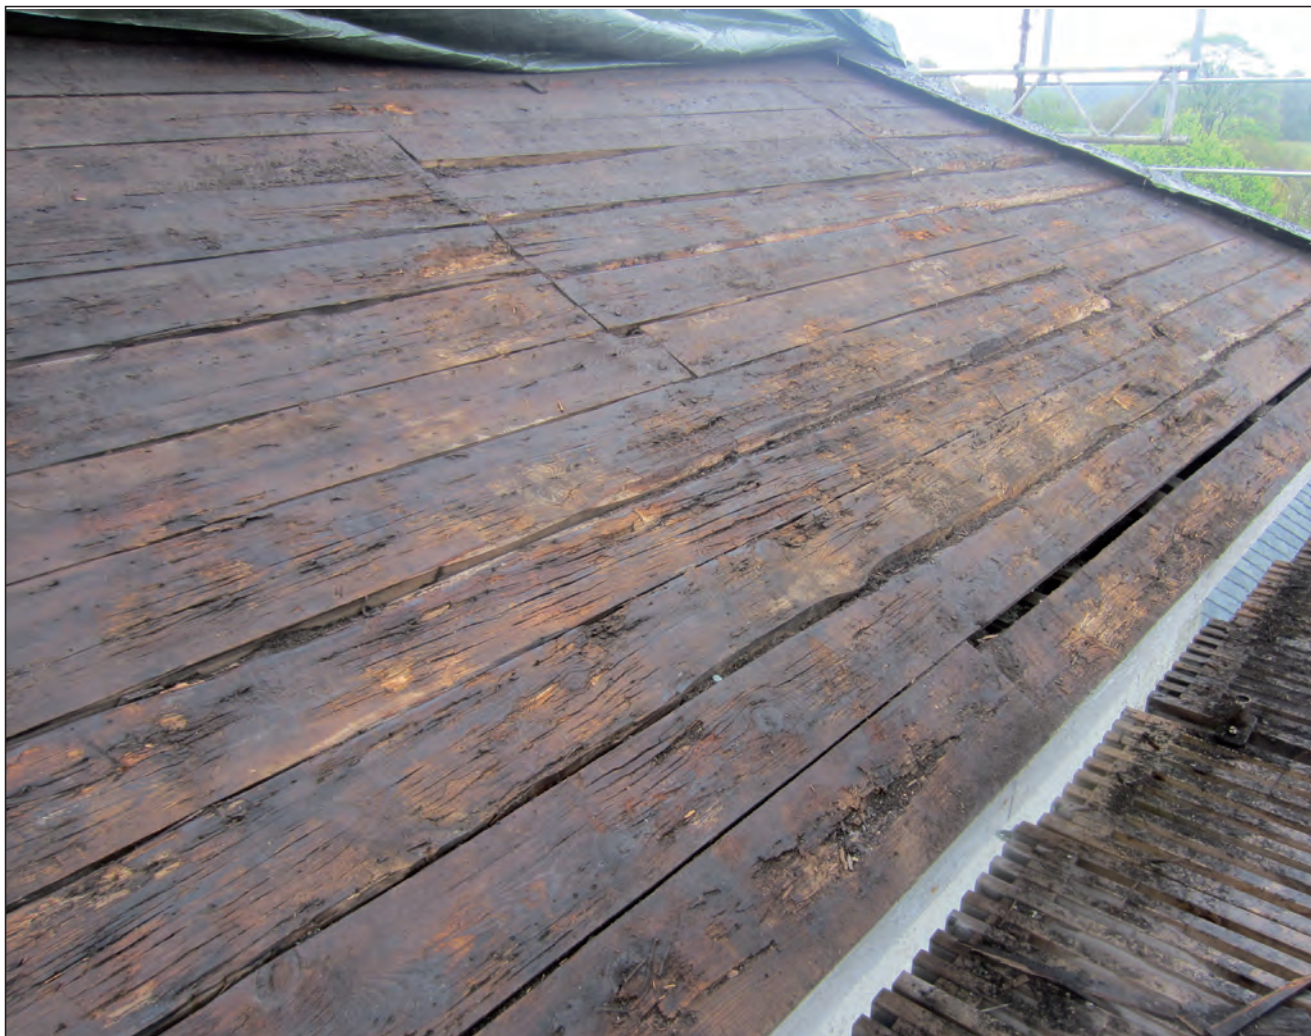
Undertakpanelen bestod av ramsågade brädor, bitvis avfälsade i kanterna för att bilda ett slätt underlag. Klippspik från en äldre spåntäckning förekom på ytan.

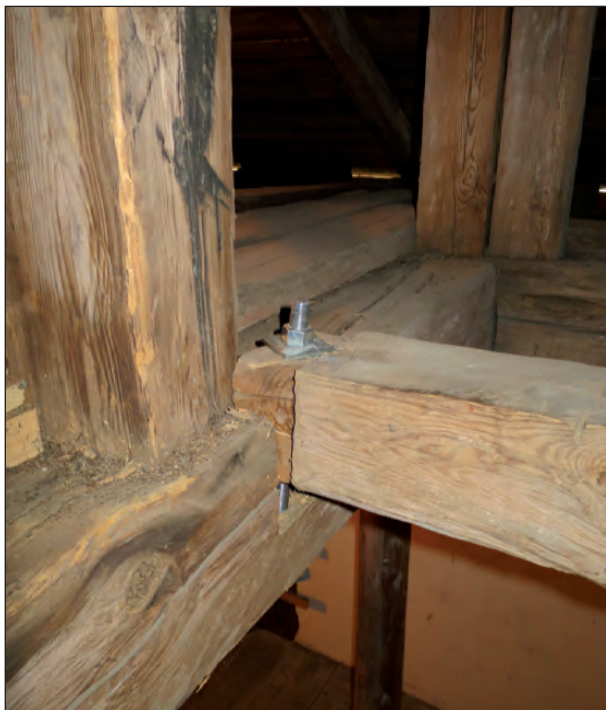
Torntakets stickbjälkar som glitit ur sin inlaxning i bindbjälklaget förankrades åter i detta med hjälp av gängbultar.

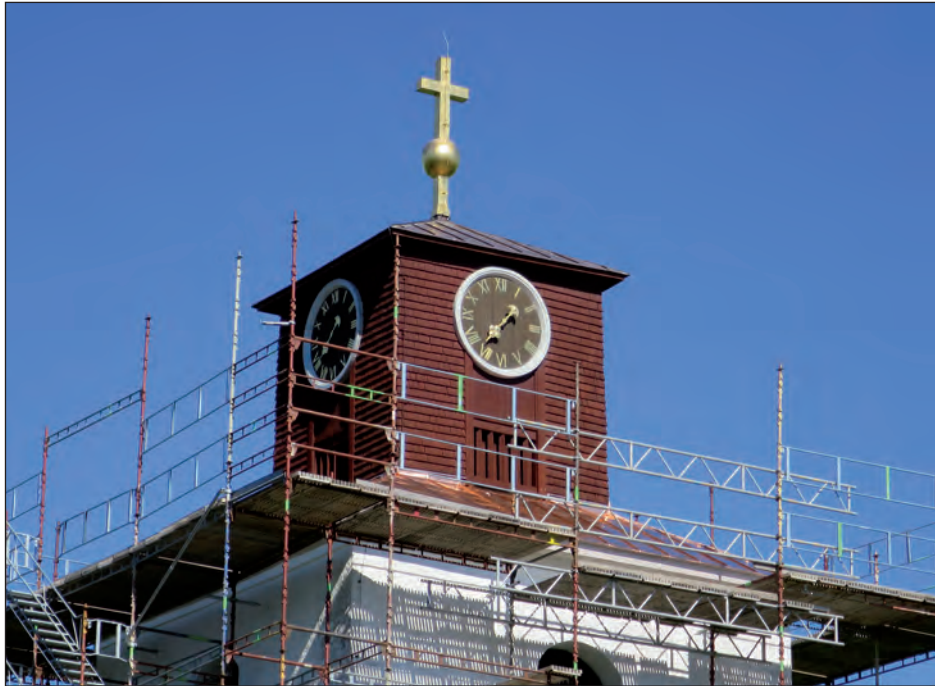
Bytet av takmaterial på tornet innebar att man nu frångick kyrkans ursprungliga taktäckningsmaterial med stavspån. Samtidigt fick tornet ett mer enhetligt utseende vilket det förlorat då koppartaket på lanterninen lades 1984. Behovet av takomtäckningen kan ifrågasättas eftersom spåntaket var i god kondition och läckaget istället berodde på att det saknades inskottsplåtar mot lanterninfasaderna.

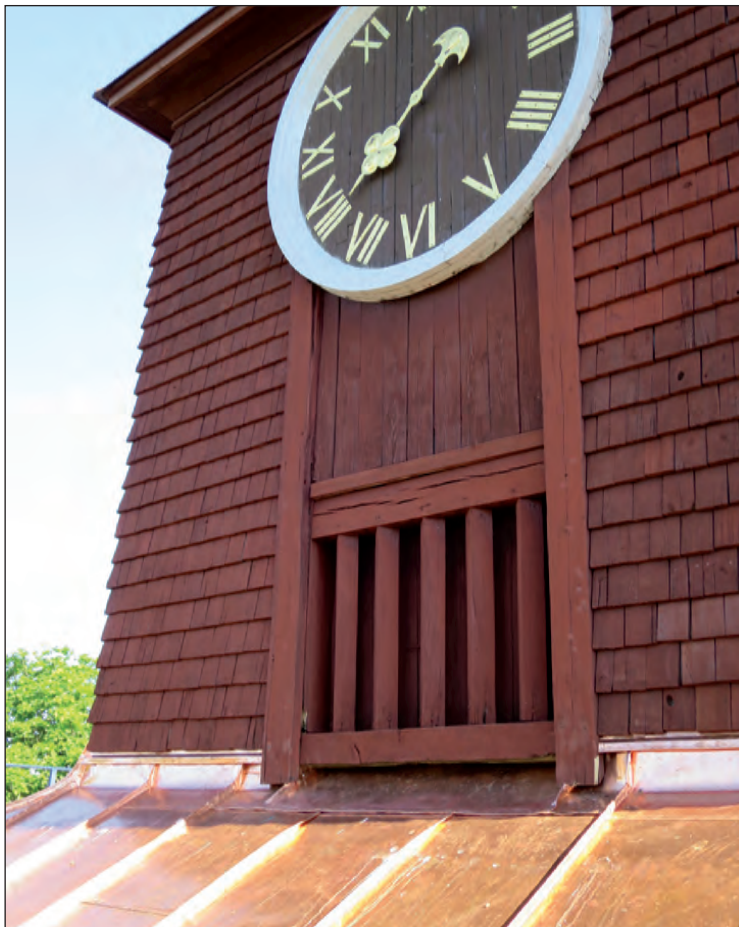
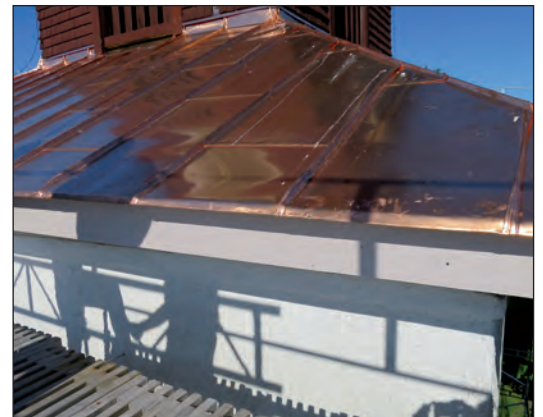
Den nya anslutningen av kopparplåten mot lanterninfasaderna blev ganska markant. Förändringen innebar att den redan låga lanterninen fick ett något mer "satt" uttryck. Vid plåtarbetena fick den befintliga spåntäckningen och de horisontella foderlisterna mot öppningen tillfälligt lossas. Enstaka spån gick sönder och fick ersättas med ny i sågad ek. En tidigare lagning i fodret åt öster fick ersättas med en ny hyvlad bräda. Lagningarna bättringsmålades med rödfärgstjära blandad av trätjära (Alcra dalbränd), rå linolja (Nitor) och rödfärgspigment (Stora Enso AB).

Tornets taklist målades om med ljusgrå linoljefärg.
