# Svalhult 1:7

Antikvarisk medverkan i samband med  
restaurering av östra magasinet

*Adelövs socken i Tranås kommun,  
Jönköpings län, Växjö stift*

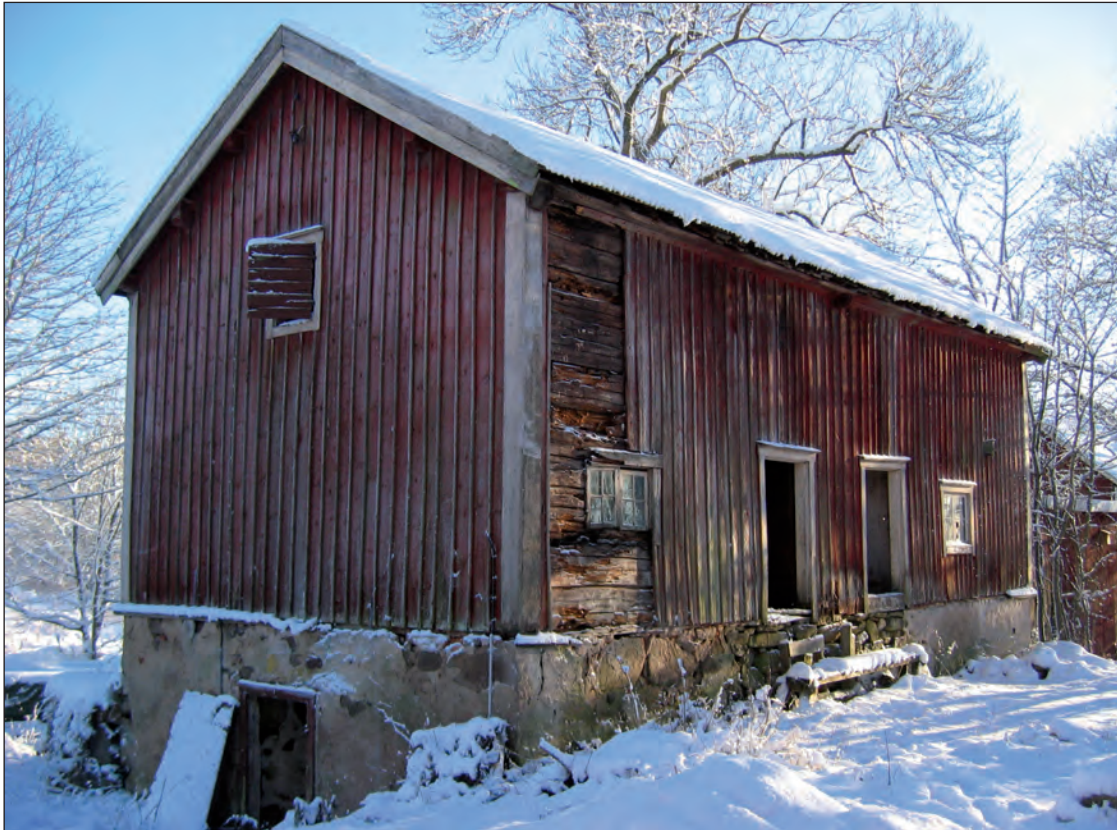
Ett takläckage som pågått under mycket lång tid hade orsakat kraftiga skador i byggnadens västra timmervägg och fasad. Foto: Ulrika Olsson 2005, JLM.

Arbetena inleddes med att den skadade syllen åt väster åtgärdades. Sättningen i timmerstommen riktades upp samtidigt som stommen stämpades upp inför syllbytet. Fasadpanelen inklusive dörr- och fönster togs ned på båda långsidorna. Syllen var skarvad vid byggnadens mitt, med blixtskarv. Syllens norra del ersattes i sin helhet, med nytt 6 tums bilat furutimmer. Skarven förlades direkt söder om den högra boddörren och utfördes med dymlad rak bladskarv. Därefter ersattes allt väggstimmer i västra väggens nordligaste del, från syllen upp till och med remstycket. Stockar ersattes i varierande längder beroende på rötskadans omfattning, högs in i hörnknuten med avkapad hakknut och skarvades med dymlad bladskarv.

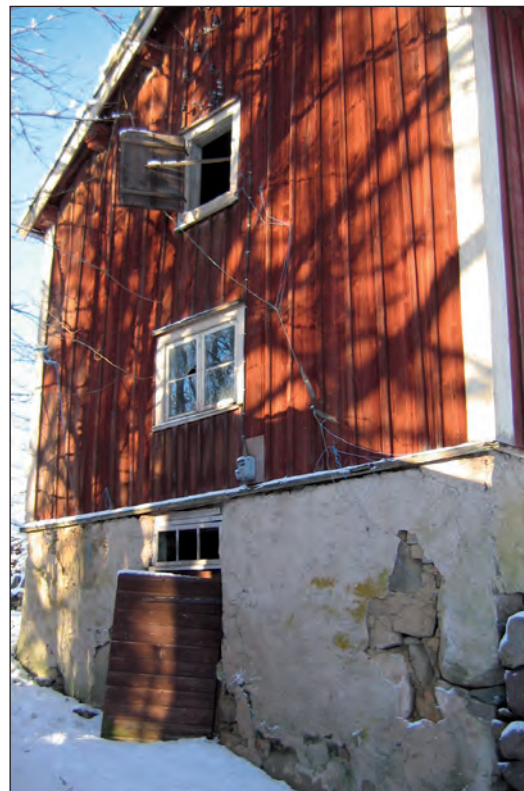
Trots stödmuren har källarmuren kalvat ut åt öster, vilket orsakat sprickbildning och putsbortfall på södra sidan. Omkring bryggdörren har delar av murverket rämnat. Fläckvisa bompartier och putsbortfall finns på hela sockeln främst i anslutning till marken och under dropplisten. Foto: Ulrika Olsson 2005 JLM.

Källarmuren återuppmurades omkring bryggghusdörren, vid det sydöstra hörnet och i de övre delarna bakom bryggghusspiseln. Murningen utfördes med befintlig natursten och lerbruk från täkt vid Horns tegelbruk, i närheten av Skövde. Invändigt i de båda källarna kompletterades utlakade fogar med lerbruk.

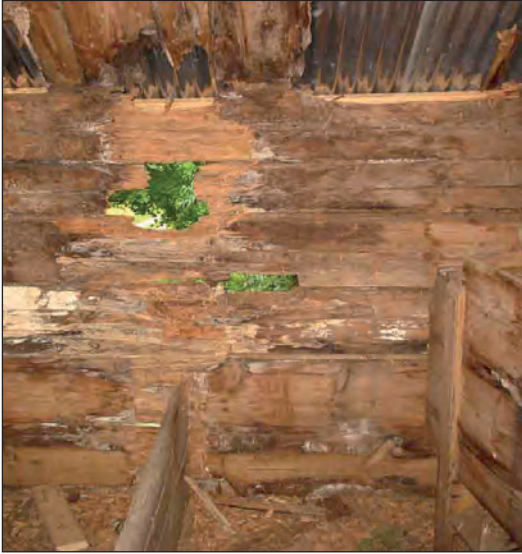
Skadorna är mycket omfattande i magasinets sydöstra del, med stora håligheter i takbottenpanel och timmervägg.

Rötskadan i den östra timmerväggens övre våning lagades i med nytt 6 tums furutimmer i det skadade partiet. Lagningarna skarvades med dymlad bladskarv. En mindre rötskada halvsulades strax under luckan på norra gaveln.

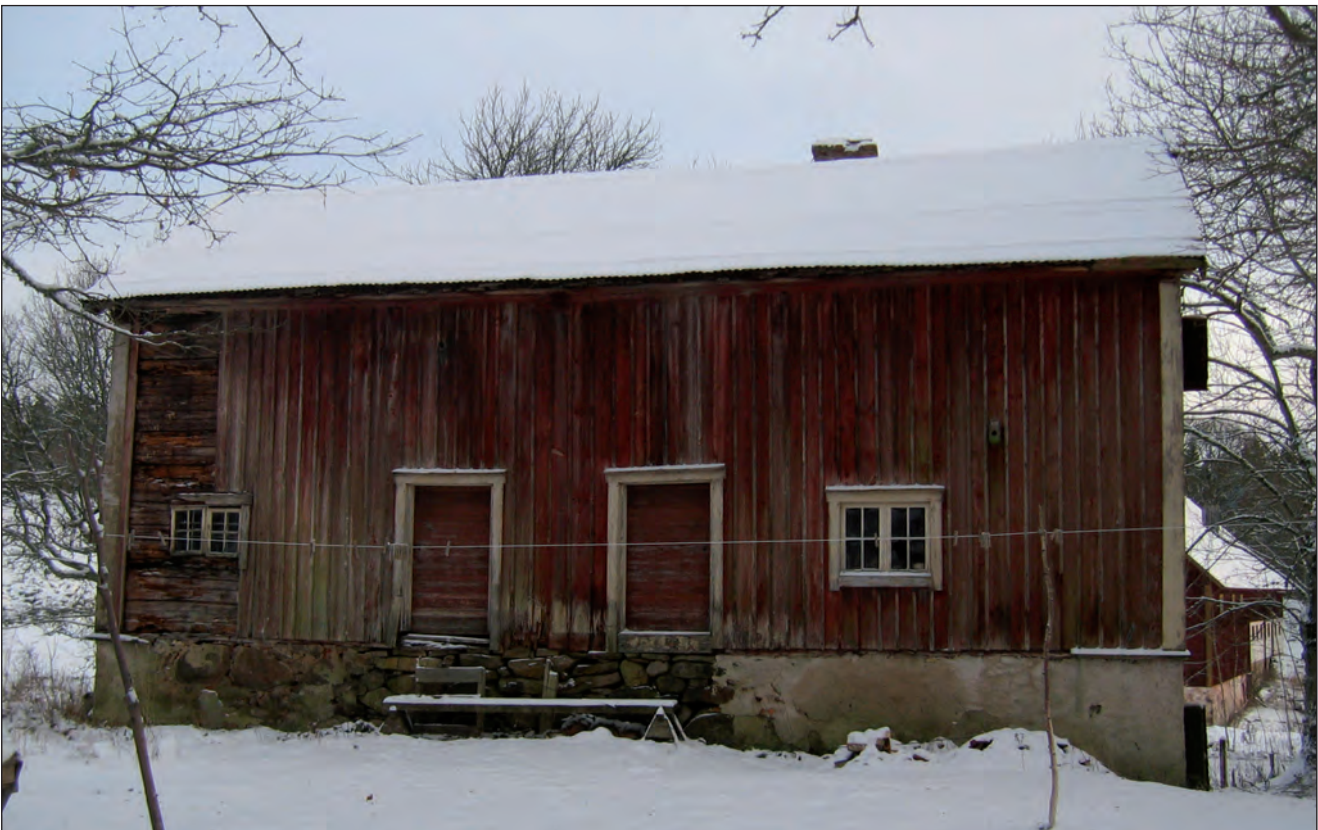
Fasaden mot innergården 2005. Den kraftiga skadan i den norra delen, orsakad av takläckaget, omfattar såväl timmerväggen, fasadpanelen som visthusbodens fönster. Skadorna i syllan kan skönjas som en sättnings i anslutning till den vänstra boddörren. Träbryggan har helt försvunnit sedan 1990-talet. Under träbryggan verkar sockeln inte ha varit putsad. Taket har sedan ett år tillbaka en skyddtäckning av plåt. Foto: Ulrika Olsson, 2005 JLM.

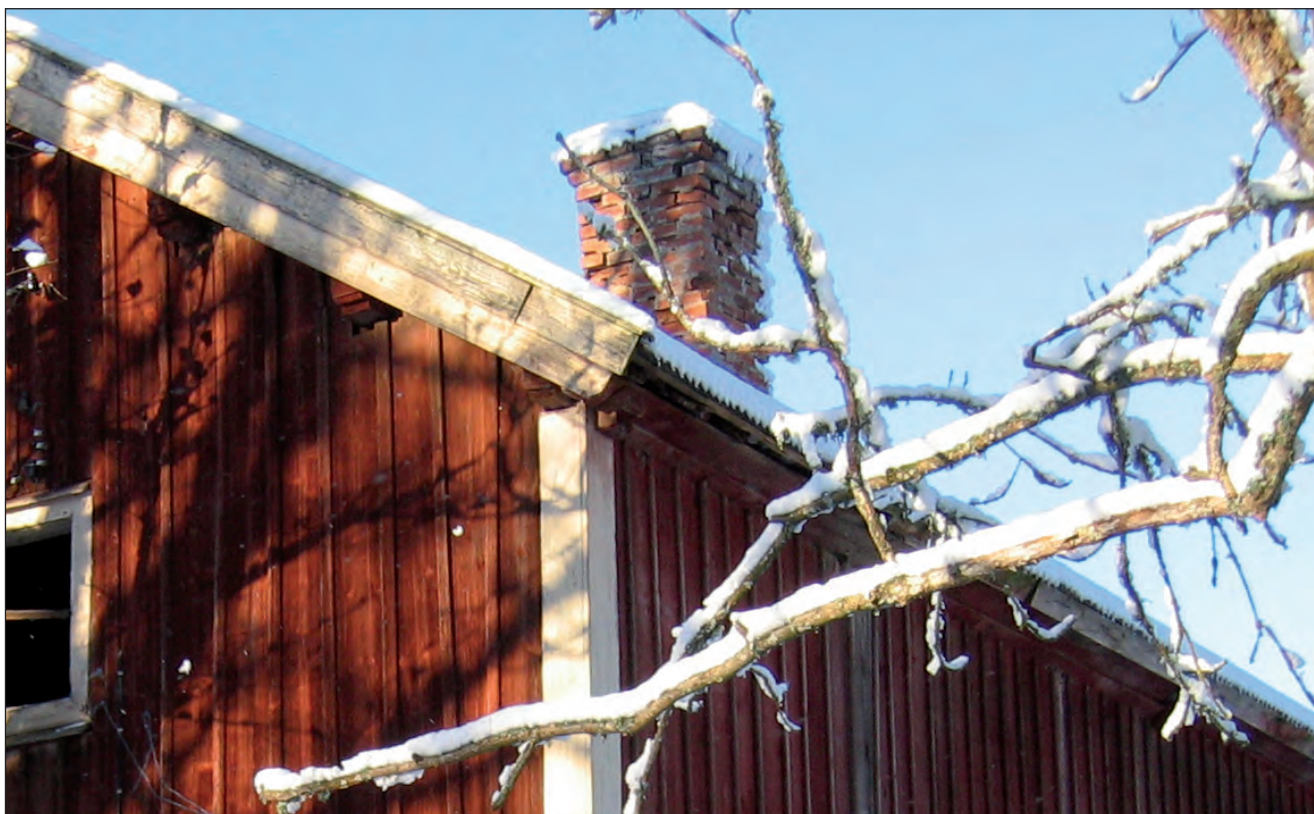
På den södra gaveln kvarstår en äldre kilsågad locklistpanel medan övriga fasader har en panel av 1930-40-talstyp. Synliga skador finns i takfoten och på fasaden orsakade av takläckaget i anslutning till skorstenen. Takåsar och remstycken har profilhuggna ändar vid gavlarna. Vindskivorna är dubbla med ett nedre avrundat hörn. Skorstenen är murad av tegel i skorstensförband med profilerat krön. Foto: Ulrika Olsson 2005, JLM.

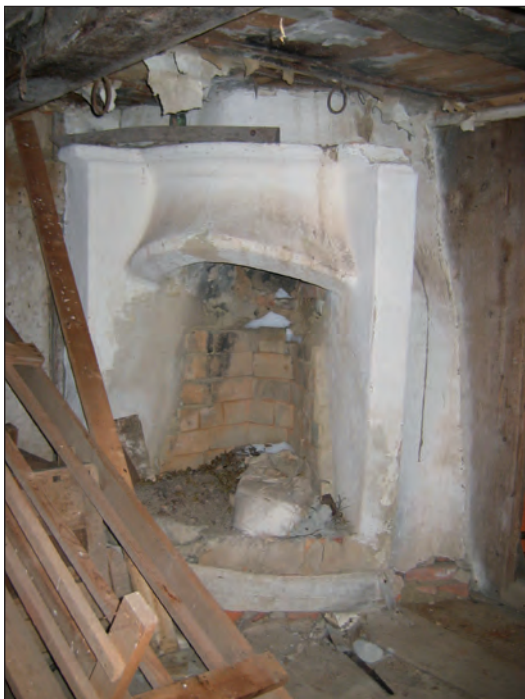
Drängstugans öppna spis har mindre skador, bland annat saknas krönet på ena murvingen och teglet i själva härden behöver sättas om. Foto: Ulrika Olsson 2005 JLM.

Det skadade krönet i drängstugans spisel murades om. Likaså murades hela nedre delen vid härden om med befintlig sten och lerbruk. Skador i putsen lagades med lerbruk med skurad yta. Efter att lagningarna hade sluthärdats ströks hela spiseln med vit limfärg.

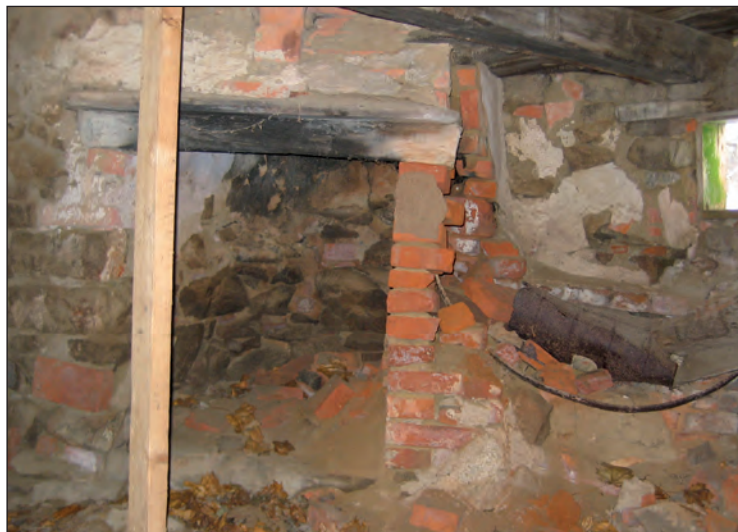
Brygghusets spiseln består av en öppen spis murad av natursten samt en bryggpanna murad av stortegel. Bryggpannan eldas via en öppning i spiseln högra murvinge. Bryggspiseln är fullständigt rämnad och av järnkaret kvarstår endast fragment. Foto: Ulrika Olsson 2005, JLM.

Brygghusspiselns rämnade del återuppmurades. Först stämpades balken över spiselöppningen upp. Den högra murvingen och bryggpannas murverk av tegel revs efter dokumentation. De rivna delarna rekonstruerades och murades med lerbruk. Mycket av det befintliga teglet var sönderfruset och fick ersättas med begagnat stortegel. Bryggkar av pressad järnplåt, från 1920-talet, hämtades från svinhuset och murades in. Spiseln putsades med lerbruk.

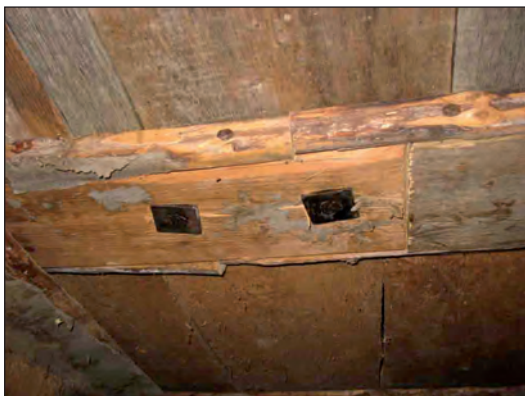
En av mellanbjälklagets bjälkar i anslutningen till östra ytterväggen lagades. Blandskaven drogs ihop med gängbult med fyrkantsbricka och mutter i smide.

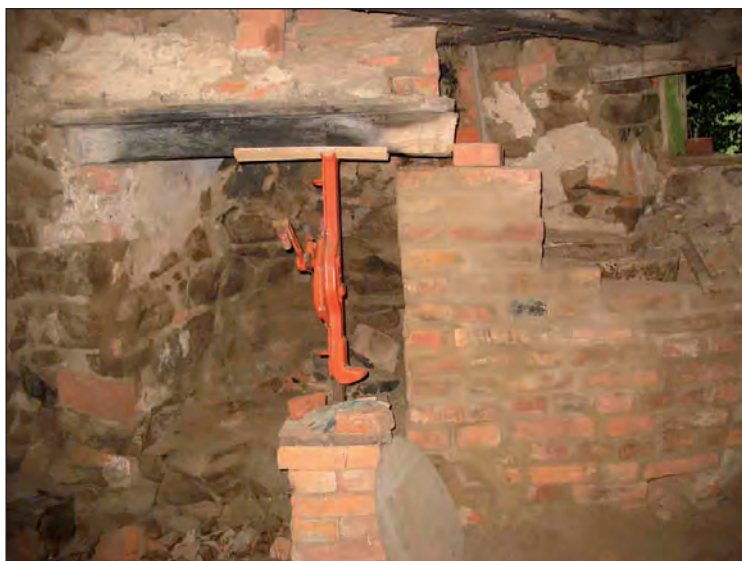
Brygghusspiseln återuppbyggades med äldre begagnat stortegel.

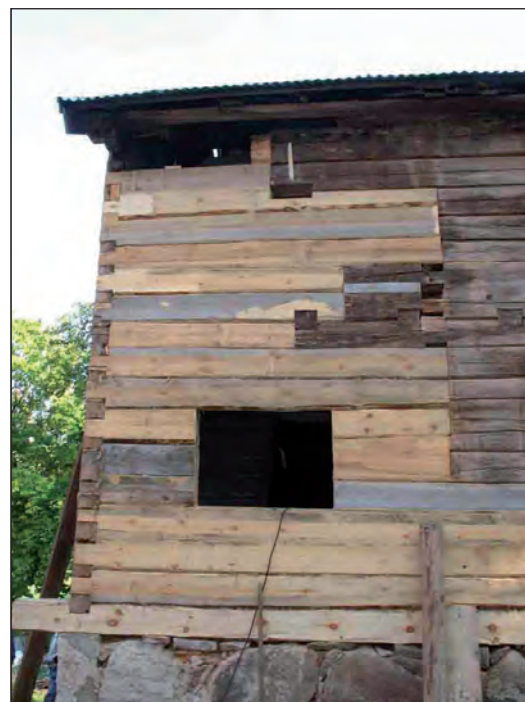
Syllen åt väster fick bytas till två-tredjedelar av sin fulla längd. En sektion av timmerväggens norra del fick ersättas i sin helhet.

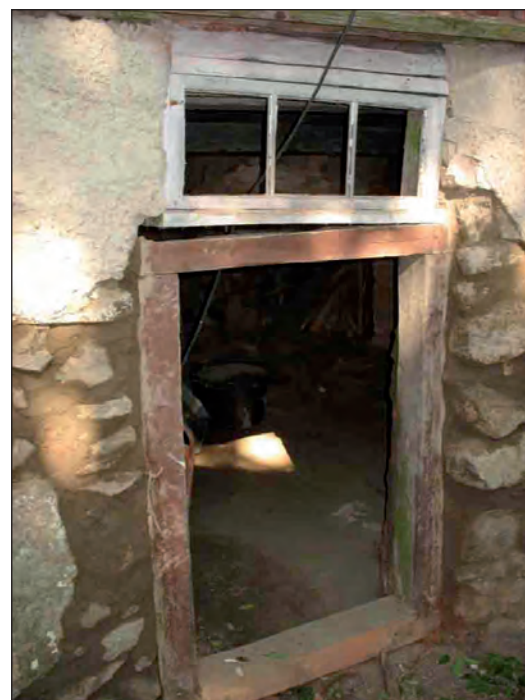
De rämnade delarna av södra källarmuren återuppmurades med natursten och lerbruk.

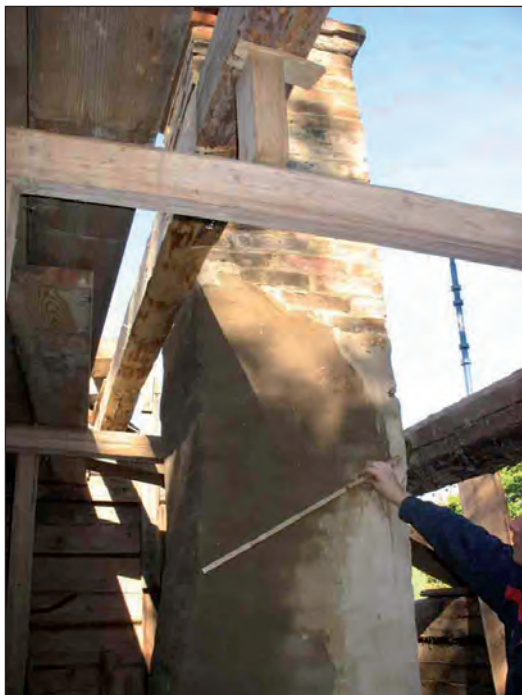
Skorsten och murstock efter ommurning. Hantverkare Johan Örfelth markerar hur stor del av murstocken som murats om.

Skorstenen revs ned till en höjd av ca 1/2 meter under takfallet. Den återuppmurades med identiskt utseende och profilerat tegelkrön. Vid murningen fick allt sönderfruset tegel ersättas med begagnat stortegel. Murningen utfördes med lerbruk varefter skorstenen utvändigt fogades med lufthärdande kalkbruk (Buttlekalk). Skadade partier av putsen på insidan av murstocken putsades om med lerbruk med slätskurad yta och målades med vit limfärg. Även murstockens insida putsades med lerbruk.

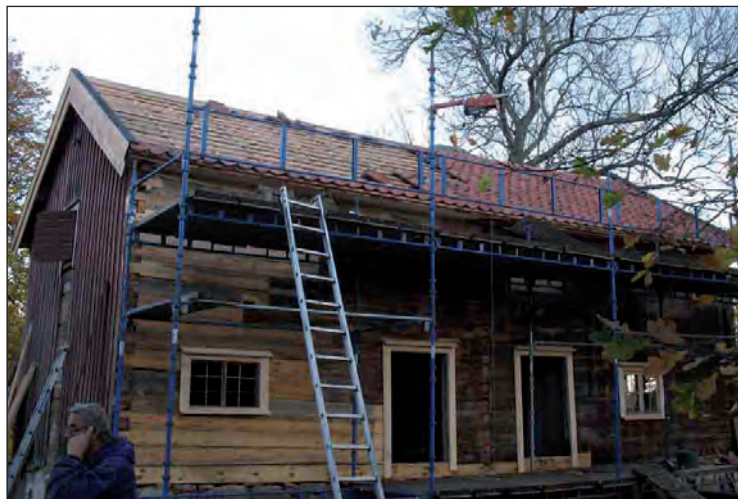
Magasinet tak erhöjll åter en täckning av gammalt handslaget lertegel.

På undertaket lades oljehärdad masonite samt strö- och bärläkt. Eftersom det taktegel som legat på byggnaden förut hade använts till huvudbyggnadens tak, införskaffades ett äldre begagnat handslaget lertegel till magasinet.

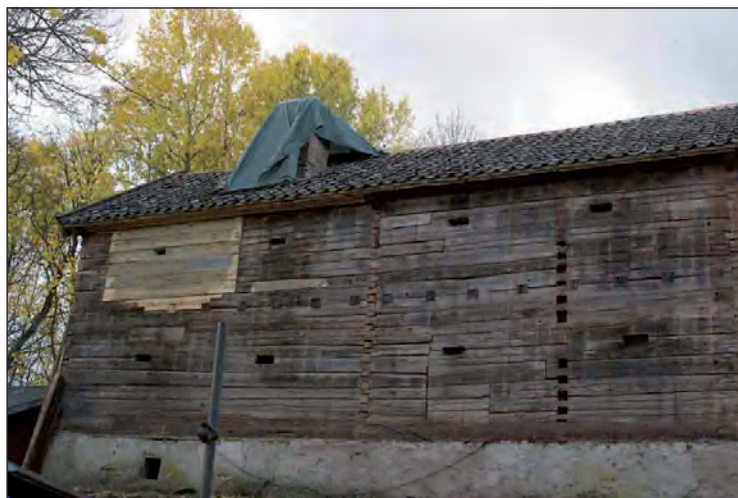
Timmerlagning i den östra väggen. Då panelen togs ned framkom den väderbitna och omålade timmerfasaden.

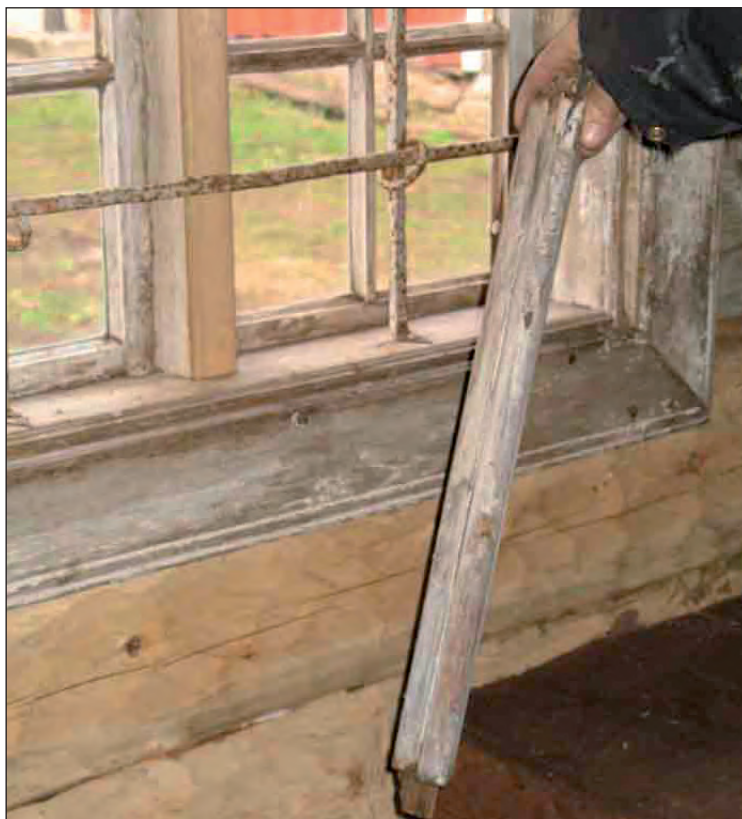
Mittposten till vishusbodens fönster fick ersättas. Den nya handhyvlades med den befintliga som förlaga

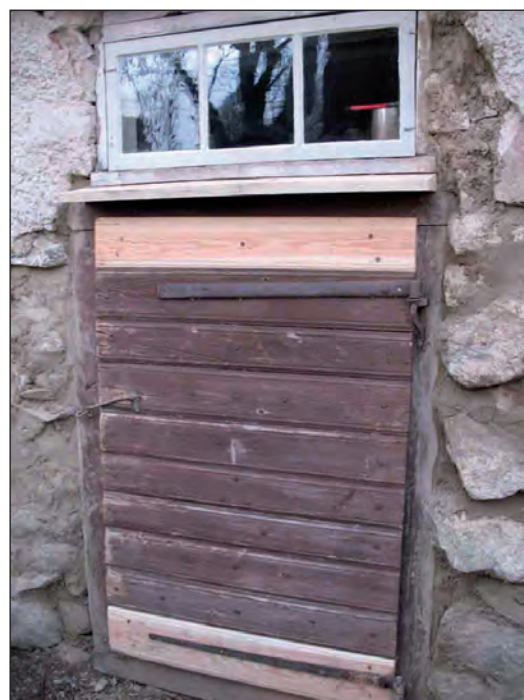
Handhyvlade panelbrädor med samma profil togs fram till lagningen av den södra källardörren.

Befintliga dörrkarmar till källarnas samtliga dörrar riktades upp och erhöll nya trösklar av 5 x 6 tums sågad kärnek. Källardörren åt söder, vilken var i originalskick, lagades i med två panelbrädor i exakt samma utförande. Den norra källardörren återställdes med ursprunglig panelbeklädnad utvändigt samt försågs med handsmidda begagnade bandgångjärn, istället för de maskintillverkade samt med äldre nyckelskylt. Med ledning av märken i dörrkarmen gjordes dörren åter vänsterhängd. Till den inre dörröppningen i matkällarens sluss tillverkades en helt ny bräddörr av hyvlad kärnfuru, med naror och begagnade smidesgångjärn.

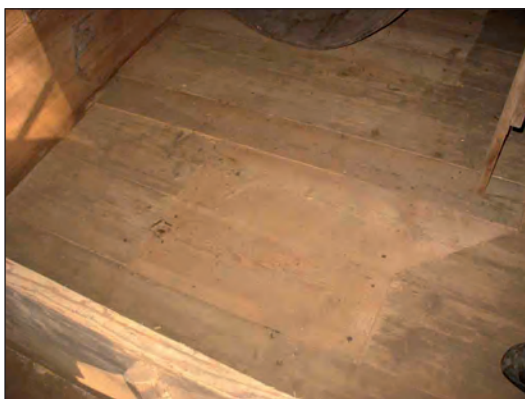
Rötskador i sädesmagasinets golv lagades i lokalt med äldre golvplank.

Den rötskadade sektionen av golvet i sädesmagasinets norra del lagades i med äldre återanvända golvplank.

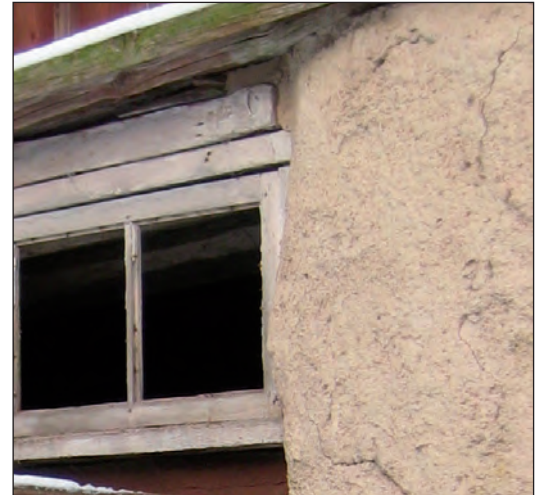
Detalj av källarvåningens puts före restaurering. Putsen som bedömdes ha hög ålder var en spritputs av naturligt hydrauliskt kalkbruk, i ett tunt påslag.

Utvändigt på sockeln knackades all lös puts och större bompartier ned. Murverket lagades i med lerbruk där så behövdes. Frilagda partier putsades i med hydrauliskt kalkbruk (lufthärdande kalkbruk blandat med Jura-kalk). Därefter lades en ny ytputs över hela sockeln av hydrauliskt kalkbruk med spritsten i motsvarande gradäng. Spritputsen slogs på i ett tunt påslag för att likna befintlig putsyta.

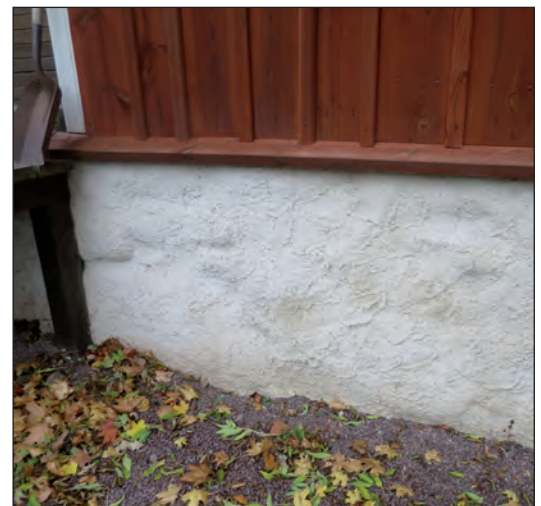
Sockeln efter omputsning. Foto: Margareta Olsson 2016.

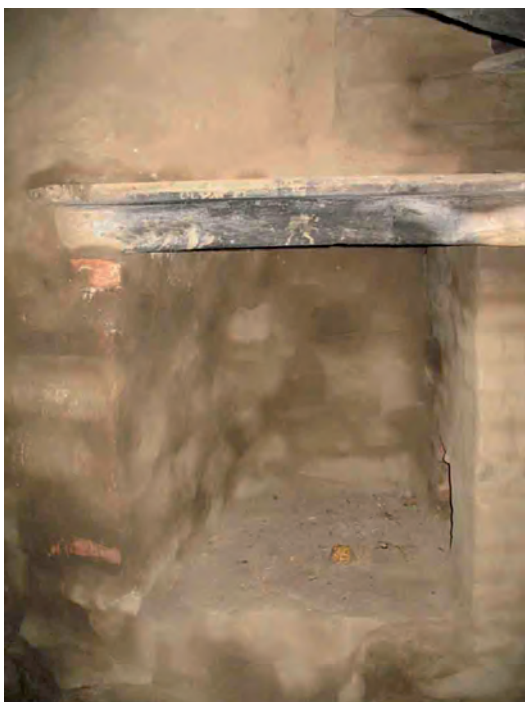
Den högra murvingen till bryggstugans öppna spis återuppmurades. Spiseln putsades med lerbruk.

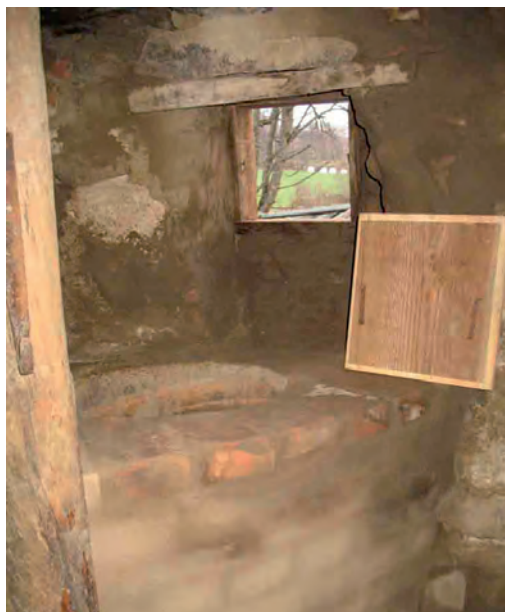
Själva bryggghusspiseln fick muras om från grunden med begagnat stortegel. Här syns den nya luckan till ventilöppningen i muren.
