# Hultsjö kyrka

Antikvarisk medverkan i samband med  
utvändig restaurering

*Hultsjö socken i Sävsjö kommun,  
Jönköpings län, Växjö stift*

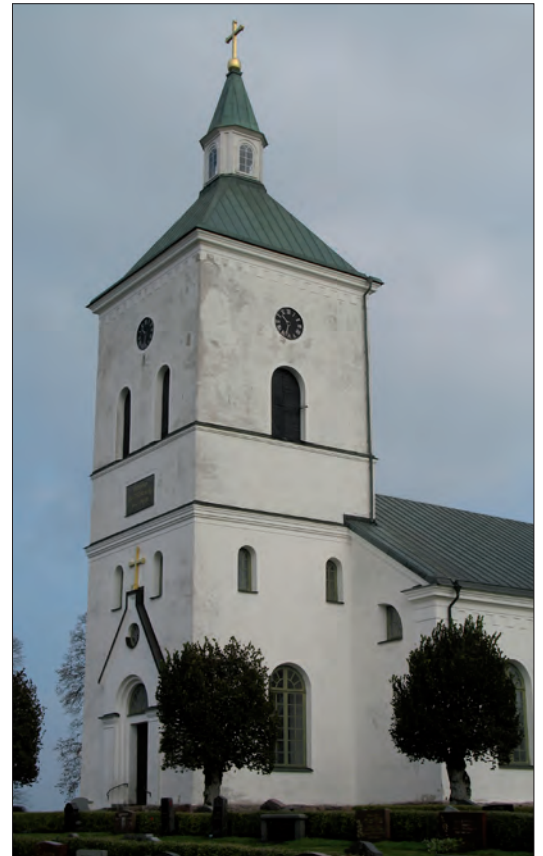
Tornet har putsskador och äldre misspyrdande lagningar. Dessutom är fasadfärgen kraftigt vittrad och angripen av rödalger.

Efter erforderliga intäckningar blästrades fasaderna varsamt med JOS-bläster, i syfte att avlägsna lös kalkfärg och algpåväxt. På tornet var färgen redan kraftigt eroderad och med partier av ytligt frilagd spritsten. Skadad puts knackades ned, främst på slätputsad ornammentik vid huvudportalen och på taklisten åt söder.

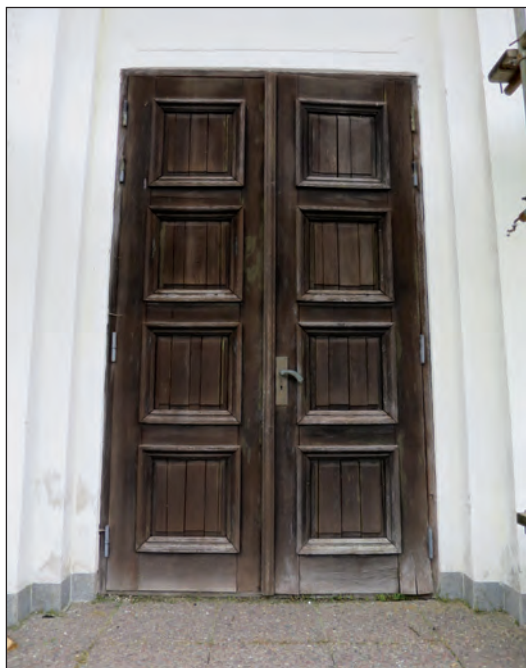
Kyrkans tre portar har kraftiga uttorkningsskador i spegelfyllningarna och rötskador i utvändig träbeklädnad främst i nederkanterna.

Samtliga portar var i dåligt skick, men den västra och södra var sämst. En helt ny port tillverkades åt sydingången av Rödqvarna snickeri, Huskvarna. Denna utfördes som en halvfransk pardörr i massiv furu med ramverk och speglar i samma dimensioner och profilering som befintlig port. Sannolikt har kyrkans originalportar stått som förebild vid nyttillverkningen 1955. Gångjärn, nyckelskyltar och trycken från 1955 återanvändes. Kyrkans båda andra portar valde man istället att renovera. Västporten renoverades på Rödqvarna snickeri, där den togs isär i alla delar och åter limmades samman igen. Porten åt norr lagades enbart upp genom spackling av sprickor före ommålning. Denna port, som aldrig nyttjas, sattes samtidigt igen, genom fastskruvning i karmen. Skruven försänktes och täcktes med träplugg. Alla tre portar täckmålades utvändigt med linoljefärg, i syfte att bättre motstå uttorkning.

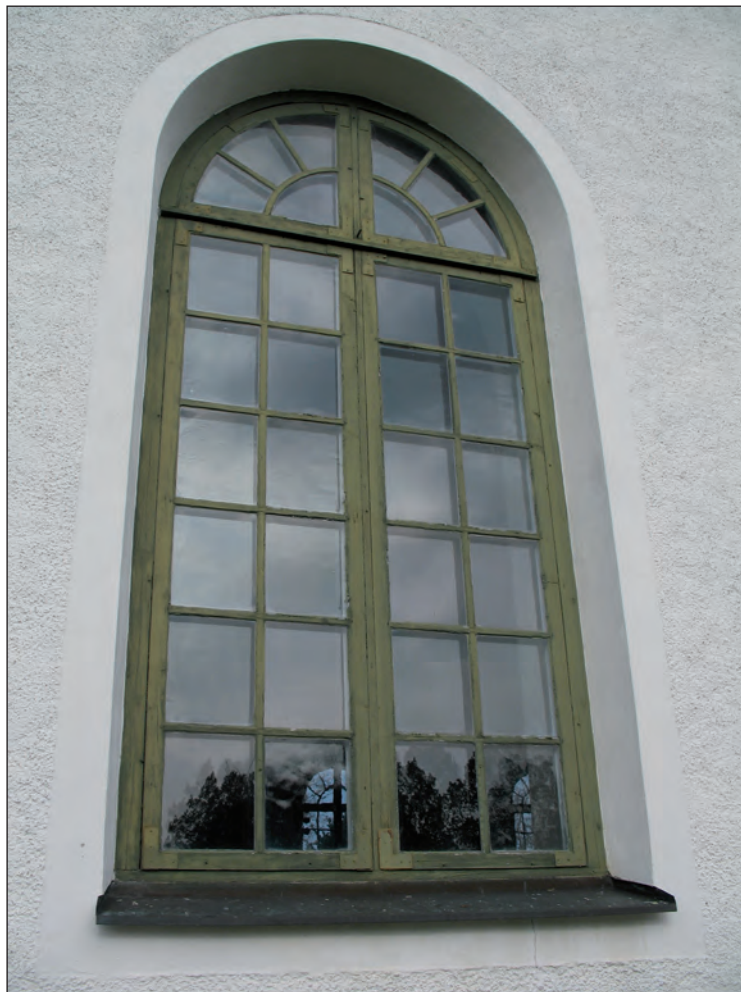
Fönstren har sannolikt aldrig genomgått någon mer omfattande renovering. I utsatta vädersträck är såväl färgskikt och kittfalsar krackelerade.

Samtliga fönsterbågar och innanfönster plockades ut och renoverades i arbetsbod på byggsplatsen. Fönsteröppningarna täcktes temporärt med plyfaskivor. Ytterbågarna som enbart varit målade med linoljefärg rengjordes utvändigt och invändigt ned till trären yta med varmluftspistol. Rengöringsgraden motiverades av med att färgen bitvis flagnade kraftigt. På en båge bibehölls samtliga äldre färgskikt, närmare bestämt lunette-bågen över den norra portalen. Ingen fullständig urglasning eller omkittning vidtogs utan enbart löst kitt avlägsnades. Innerbågarna skrapades och slipades enbart manuetlet. Lagningar av rötskadade delar i bågarna utfördes genom ilusning av ny profilhyvlat del med limmade skarvar och sammansatt med träpligg i hörnen. Trasiga rutor ersattes med nya rutor av 3mm:s Kulturglas. Det tjocka ersättningsglaset innebar att den redan grunda kittfalsen blev ännu tunnare i dessa lägen. I korfönstren ersattes sammanlagt 9 rutor med nytt antikglas, i gul, rosa eller grön toning, levererat av N P Ringströms AB. Samtliga hörnbeslag avlägsnades, rengjordes från rost och behandlades med linoljebaserad järnmönja (Ottossons). Beslagen återmonterades med förkromad spårskruv med kullrig skalle. Sentida beslag med felaktiga mått klipptes till före återmontering. Trärena ytor oljades med Leinos olja. Kittfalsarna kompletterades med linoljekitt. Bågarna målades om med linoljefärg i grundning och 2 strykningar. Karmarna skrapades trärena med hjälp av varmluftspistol och målades med linoljefärg. Återmonteringen av bågarna gjordes med nyttillverkad varmförzinkad klippspik (Gunnebo).

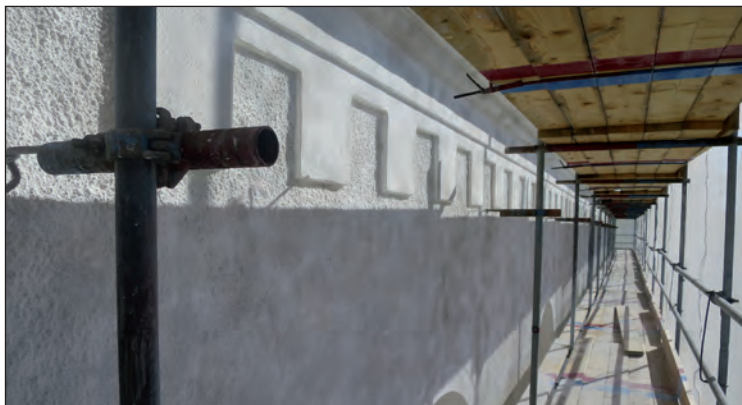
Kyrkans södra fasad efter blästring. Putsen var i ett gott skick med mycket få skador.

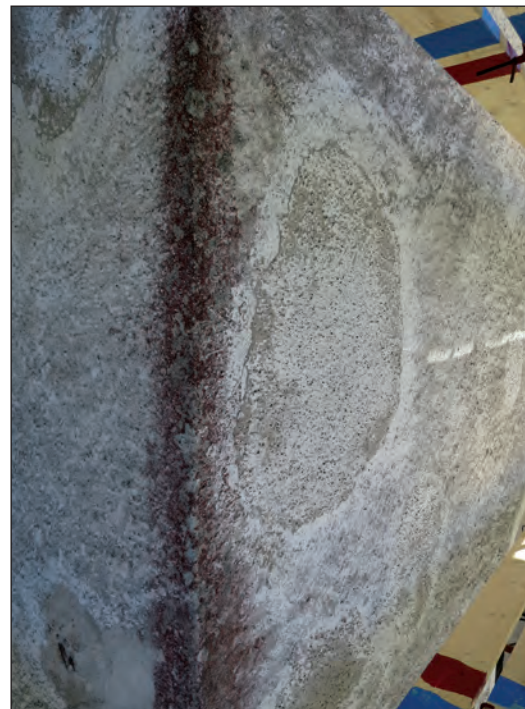
Misspyrdande äldre lagningar på tornet knackades inte ned utan slipades enbart ned i kanterna.

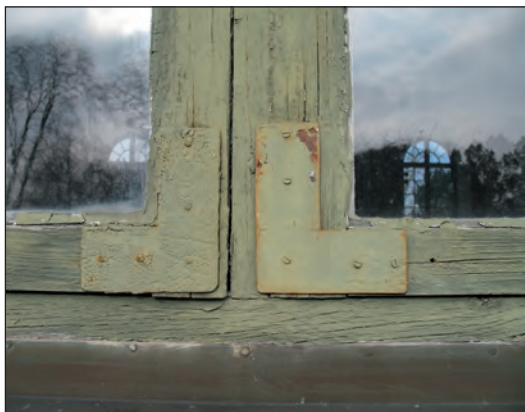
Fönsterbågarnas enkla hörnbeslag av smidesplåt hade i enstaka lägen ersatts med plåtbeslag i felaktiga mått och med spårskruv. Kittfalerna var ovanligt grunda.

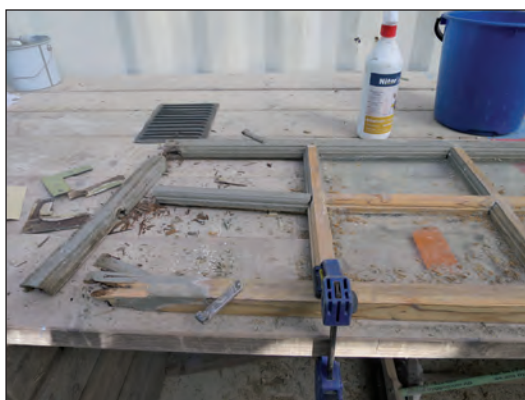
Rötskadade delar i bågarnas bottenstycken lagades i med nytt profilhyvlat furuvirke av högsta kvalitet.

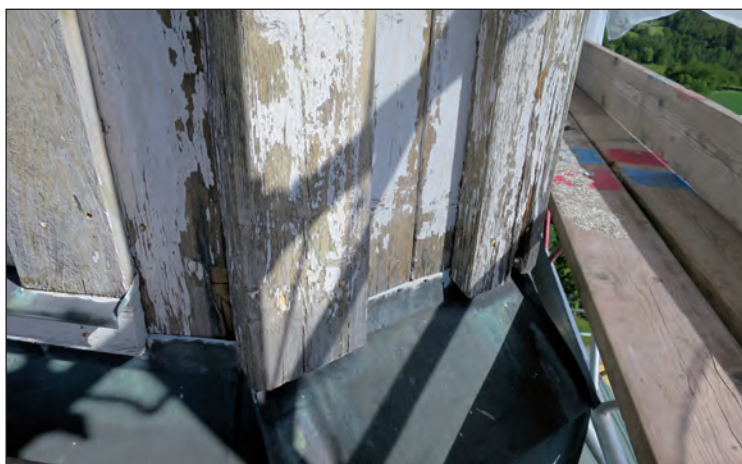
Ståndskivan mot fasaden, hade en otät anslutning med omvikt spikad kant.

Anslutningen vid torntakets kopparplåt mot lanterninens fasad var spikad med omvikt kant. I detta utsatta läge hade fukt trängt in, dock utan större skador. Befintlig ståndskiva kompletteras med en ny som drogs upp ca 50 mm på fasaden och hamnade därmed i nivå med fönsterbleckens undre kant. Ståndskivan drevs in i ett uppsågat spår i panelen. Den kom att överlappa befintlig ståndskiva och fästes in dolt med fästblek i nedre kant. Hörnpilastrar och foder under fönsterblecken fick tillfälligt demonteras så att ståndskivan kunde dras slät på fasaden. Den nya kopparplåten målades i fasadens vita färg i syfte att inte ytterligare påverka lanterninens höjd/reslighet. Hörnpilastrarna var samtliga sentida med sågad yta. Eftersom de var rötskadade ersattes de nu med nya hyvlade furubrädor i samma dimensioner.

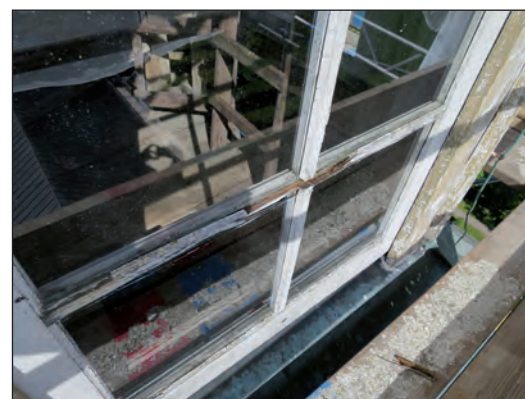
Fönstren från 1998 hade omfattande rötskador, något som bidragit till att fukt trängt in och orsaka mosspåväxt.

Fönstren bedömdes ha för låg kvalitet för att renoveras och helt nya fönsterbågar tillverkades istället. Befintliga äldre vindsfönster i östfasaden användes som förlagor, vad gäller profilering och dimensioner. Därmed fick de nya bågarna ett mer autentiskt utseende än kopiorna från 1998. Befintliga rutor av planglas återanvändes.

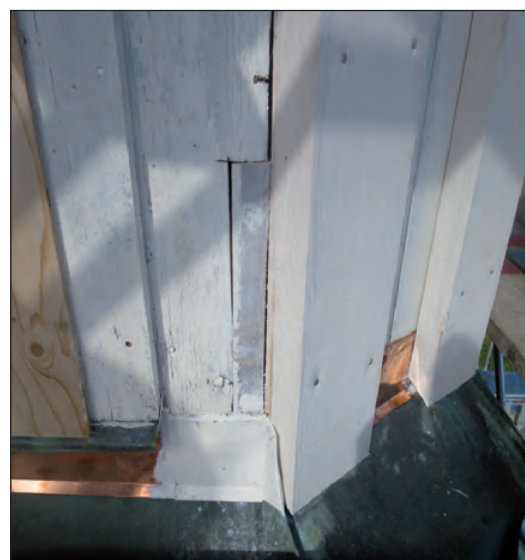
Den nya ståndskivan drogs upp bakom foder och pilastrar och målades i fasadkulör för att inte påverka intrycket av lanterninens höjd.

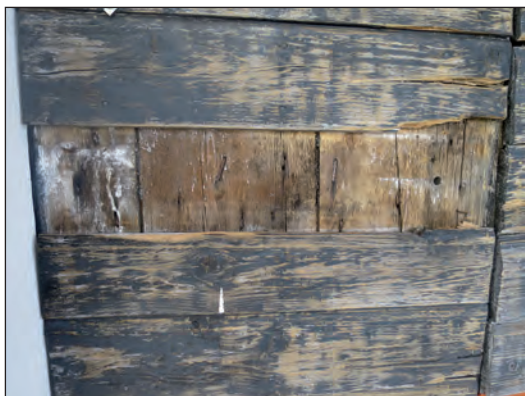
Enstaka spruckna brädor i ljudluckornas spontade panel byttes. De nya togs fram med maskinhyvel med befintlig panel som förlaga.

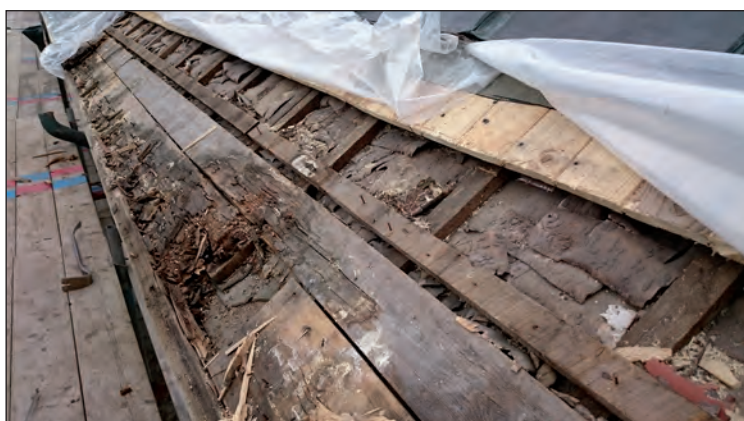
Rötskadorna i takfoten berörde enbart brädor som spiakts ovanpå den äldre nävertäckningen på 1960-talet. Skadade brädor ersattes med nya.

Hela ståndsrännan till långskeppets koppartak lades om. Befintlig ståndränna, inklusive underliggande råspont i vissa partier, revs. Trots läckagen var rötskadorna i undertaket begränsade. I takfoten fanns det äldre tegeltakets nävertäckning bevarad, vilken dokumenterades (se byggnadshistoriska noteringar). Takfoten täcktes med ny råspont och underlagspapp YAP 2000. Den nya rännan utfördes enligt Tyréns ritning i bilaga 2 av kopparplåt, stomme av trä, ståndplåt av glödgad kopparplåt. Befintliga stuprör och vattkuper bibehölls men lagades genom lödning.

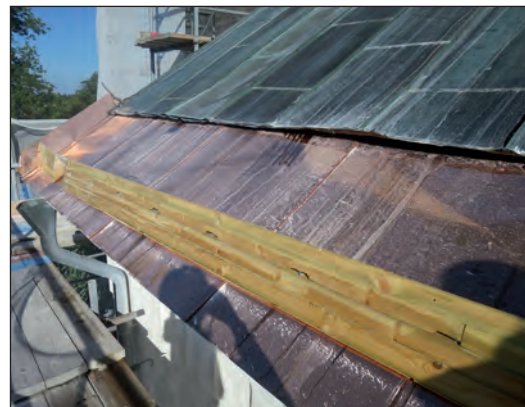
Fotplåten drogs upp ca 20 cm under befintlig plåttäckning.

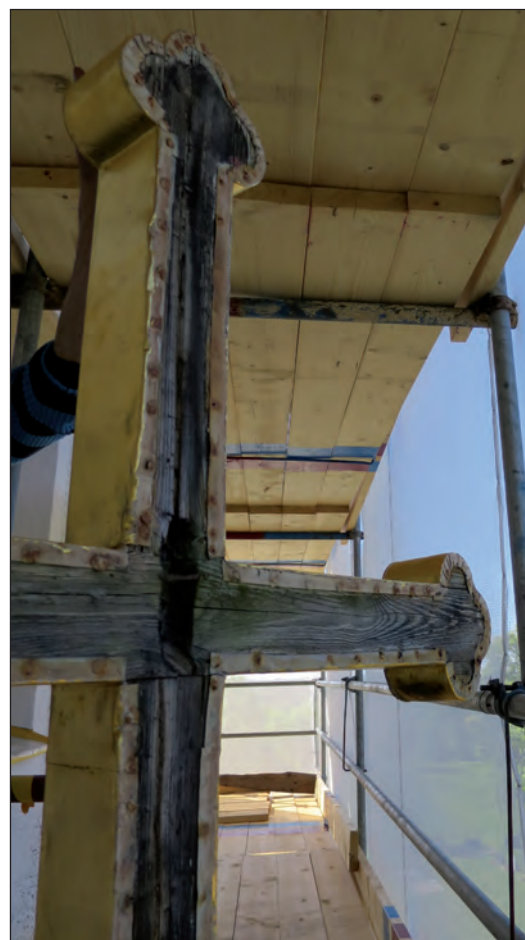
Baksidan av dekorkorset till västportalens krön. Korset var mycket autentiskt bevarat. Kopparplåten var fäst med smidd spik. På baksidan fanns spår av järnmönja troligen från en omförgyllning på 1900-talet.

De nygotiska korset på västportalens krön var från 1860 och orört i senare tid bortsett från en lagning vid basen. Korset hade en stomme av trä som var klädd med förgylld kopparplåt. Bristningar förekom i kopparplåten på flera ställen främst vid mötet med korsarmarna och vid basen. På korsarmarnas undersida hade håligheter uppkommit på grund av oxidation. Korset togs ned och restaurerades vid Er-Jills Byggnadsplåt i Mölnlycke. Kopparplåten ersattes på hela basen med en ny 0,6 mm glödgad kopparplåt, skarven mot befintlig plåt löddes. Håligheter och sprickor på korsets övriga delar lagades genom lödning.

Både portalens kors och tornets kors-kuladekor förgylldes om med halvslaget 23,75 K bladguld på grund av blymönja, solgul linoljefärg i 2 strykningar samt guldgrund.

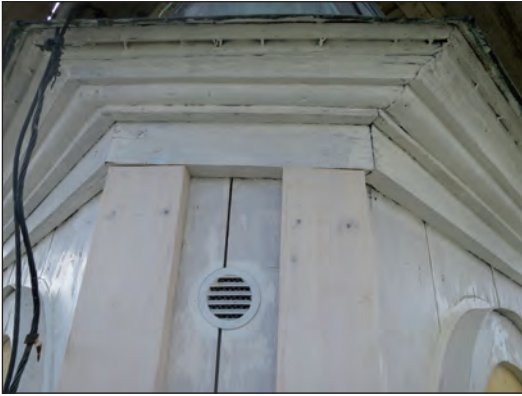
Lanterninen försågs med en ventil på nordöstra fasaden.

Förekomsten av mosspåväxt invändigt i lanterninen tolkades som tecken på ett alltför fuktigt inneklimat orkat av fuktig luft från torntet i kombination av bristande ventilation. Enligt bygghandligen skulle detta avhjälpas genom en ny tät lucka över ingångsöppningen i golvet samt en ny ventilöppning i fasaden. Under byggtiden kunde man dock fastställa att mosspåväxten snarare berodde på fukt som trängt in genom de rötskadade fönstren. I lanterninfasaden fanns en stor mängd glipor som borde tillgodose behovet av ventilation, varför en ny ventilöppning borde kunna slopas. Likaså var lanterninens golv inte på något sätt heltäckande varför en ny lucka inte i nämnvärd grad skulle hindra luftströmmen från torntet. Trots detta bedömdes de båda åtgärderna som behövliga för att säkerställa klimatet i lanterninen. Ett ca 10 cm stort runt hål togs upp i lanterninens nordöstra fasad. Här sattes ett ventilgaller i stål som målades in i fasadfärg.

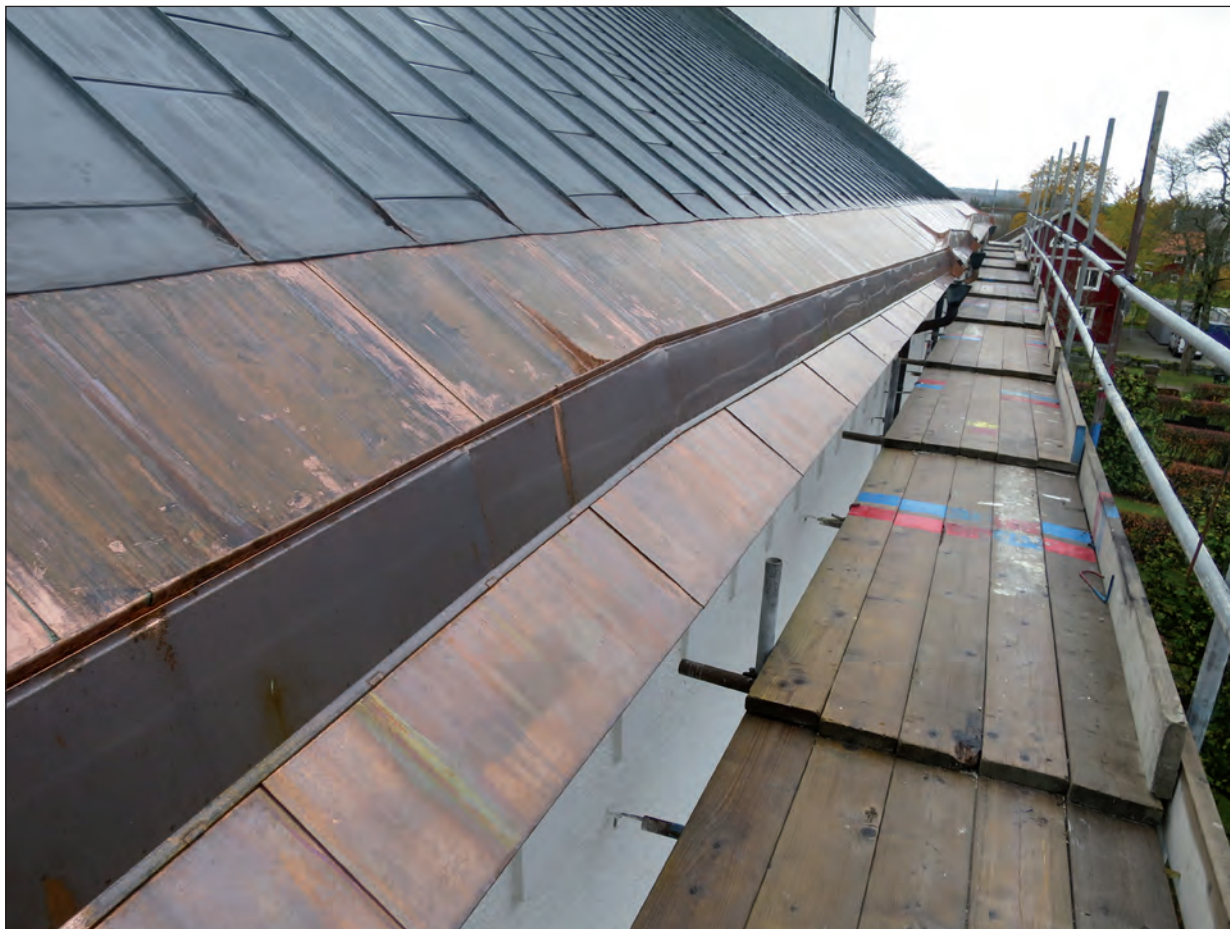
Den nya ståndrännan på långskeppet utfördes enligt Bygg-AMA förstärkt med trästomme. Takutsprång gjordes utan knäckning enligt tidigt 1900-talsutförande.

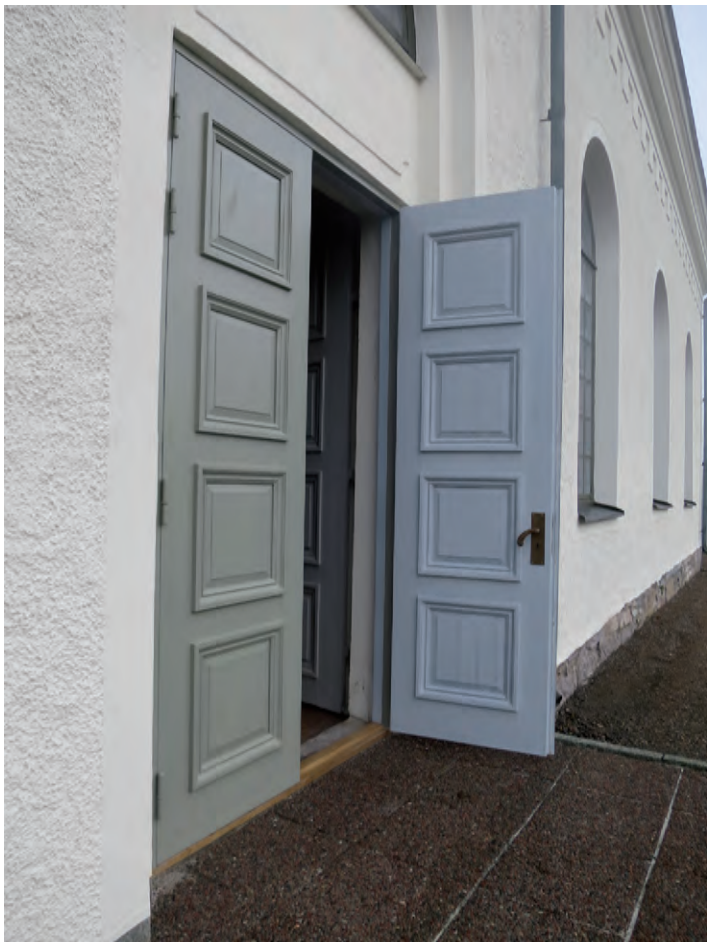
Porten åt söder som nytillverkades som halvfransk dörr i massiv furu. Dörren försågs med ny tröskel i ek. Kyrkans samtliga portar täckmålades i ny grå kulör, som stämmer väl in i helhetsgestaltningen men saknar historisk förankring. Slutstrykning kvarstår här.

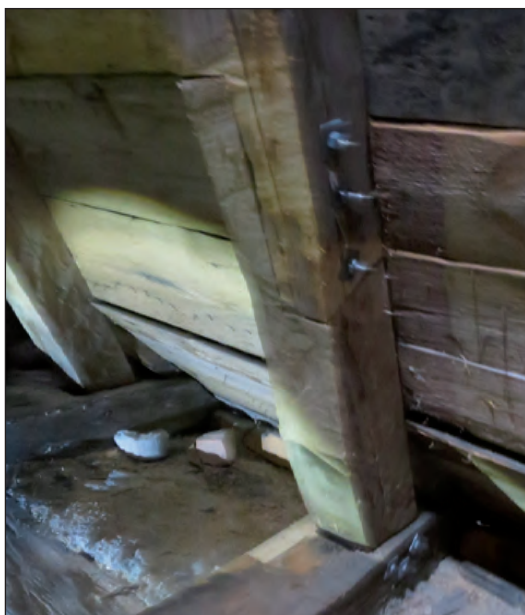
Lagningen i ett av torntakets högben.

I ett av torntakets högben åt norr fanns en rötskada i nedre delen vid dess tappning i bindbjälken. Ca 80 cm av högbenets nedre del ersattes och skarvades med nytt blockat furutimmer, som nedhyvlades till högbenets dimensioner. Skarvningen utfördes med rak bladskarv fäst med s k fransk skruv av varmförzinkat stål. Högbenet erhöll ny tappning i bindbjälken, även denna fäst med gängbult.

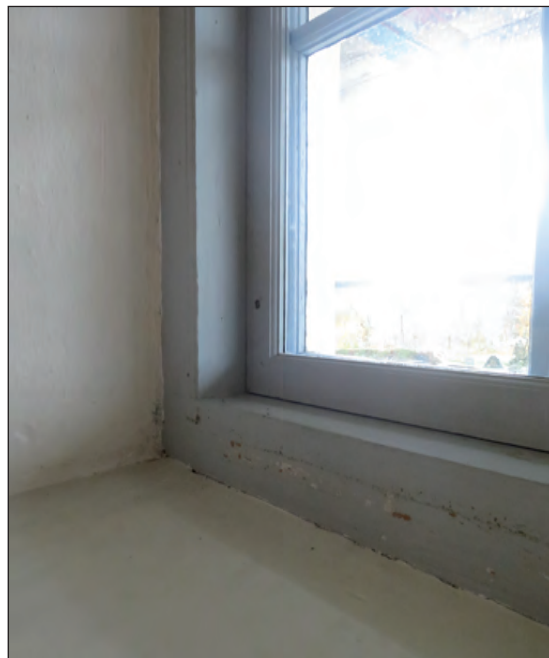
Kulören på fönstrens nymålade insida och karmen erhöll en god överensstämmelse, möjligen erhöll bågen en något mer blå nyans. De kopplade bågarna monterades utan tätningslister. Kondensutfällningar mellan rutorna förekom vid besikningen.
