# Nässjö nya kyrka

Antikvarisk medverkan i samband med  
fasadrestaurering

*Nässjö stad i Nässjö kommun,  
Jönköpings län, Växjö stift*

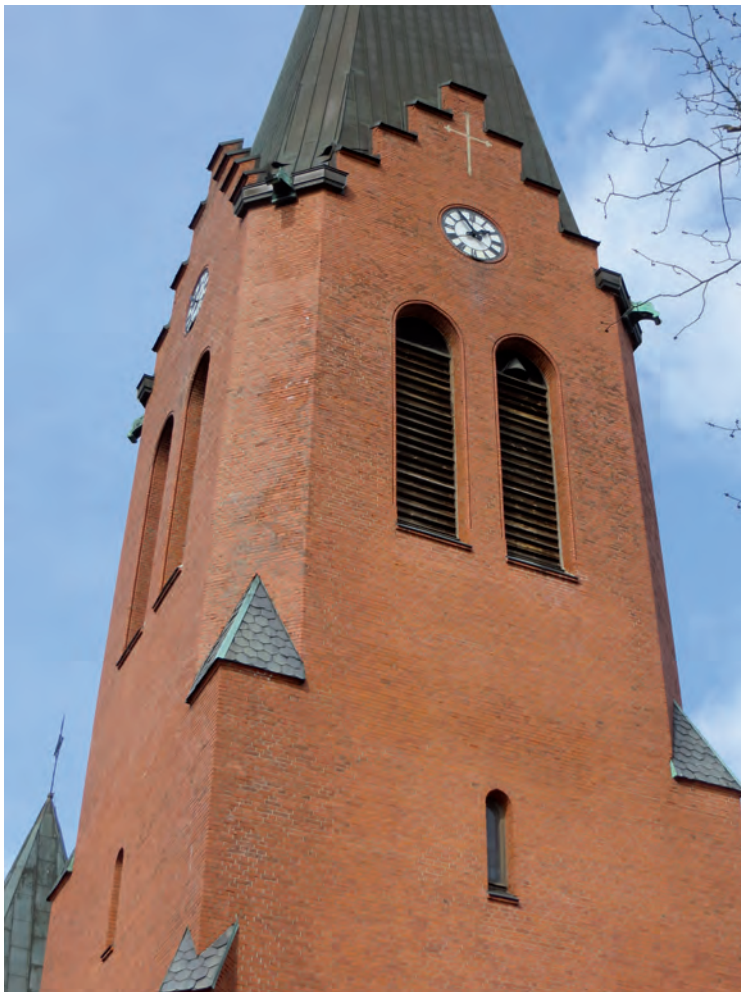
Ovan: På tornets fasade hörn kunde man redan inför arbetena se att teglet var skadat.

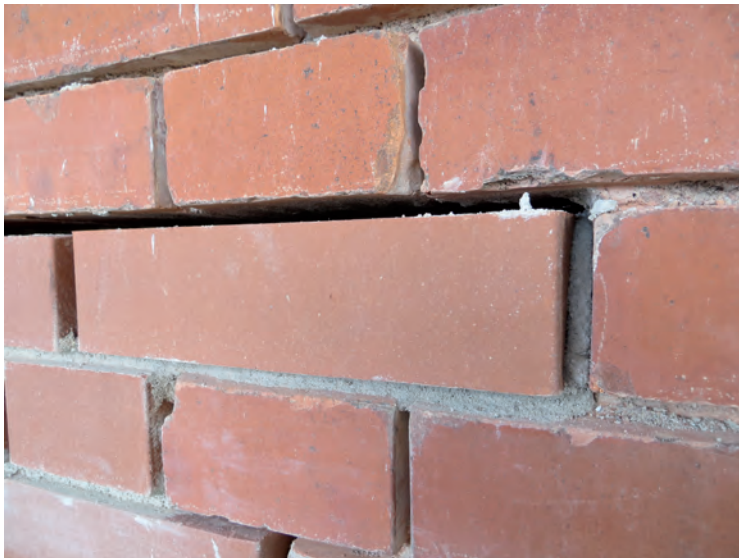
Alla fogar sågades upp och fogades om, såvida teglet inte var skadat. Då revs teglet och nytt murade i.

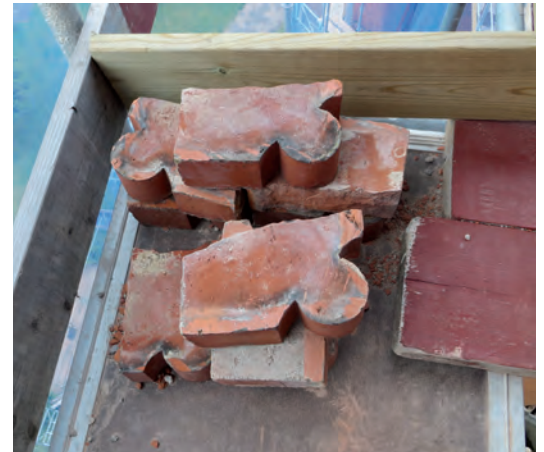
Demonterat formtegel.

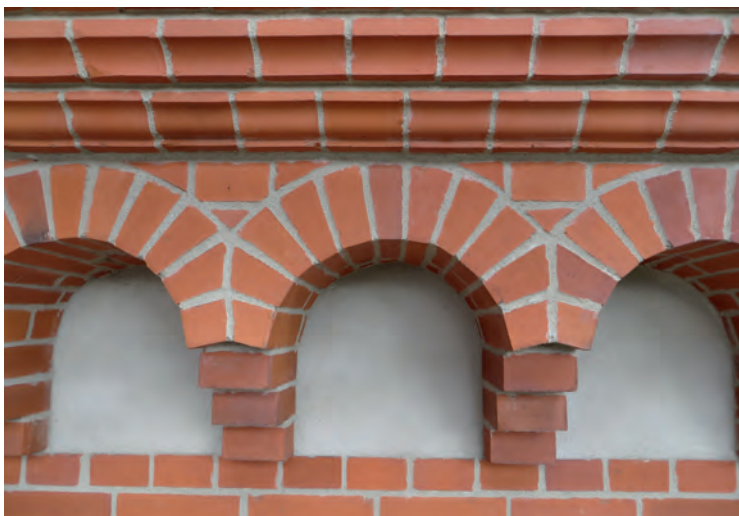
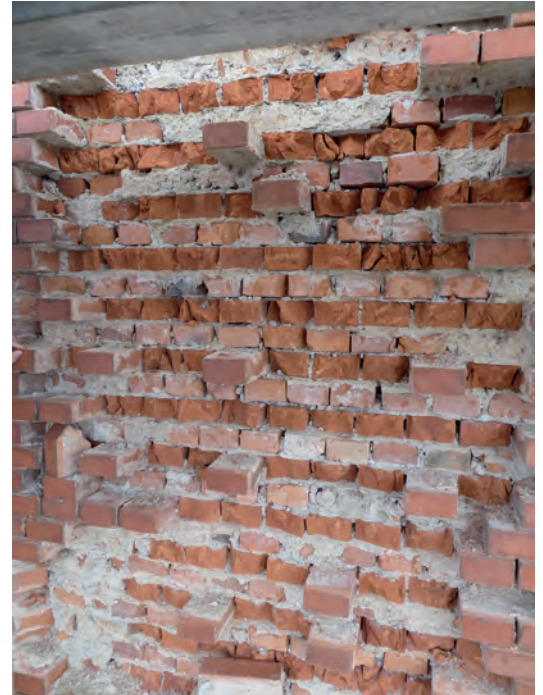
Ovan och till vänster: Exempel på hur skadat tegel bilats bort för att kunna ersättas med nytt. Det var gynnsamt om vissa koppstenar kunde bevaras så att dessa kunde fungera som förankring av det nya tegelskiktet mot murverkets kärna.

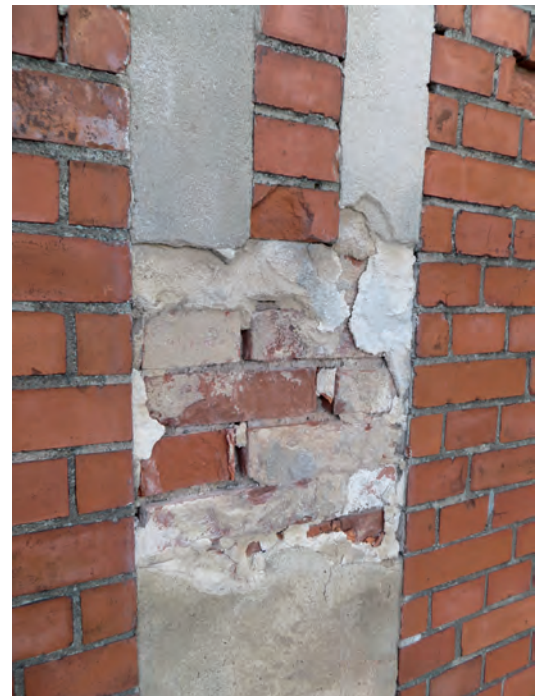
Ovan: De slätputsade dekorationerna var också så skadade att de fick putsats om med samma bruk som fogarna. Till vänster: Parti av långhusets takgesims efter arbetetna.

De putsade ytorna i fasaden bilades rena och putsades om med samma bruk som fogarna. Ingen avfärgning företogs.

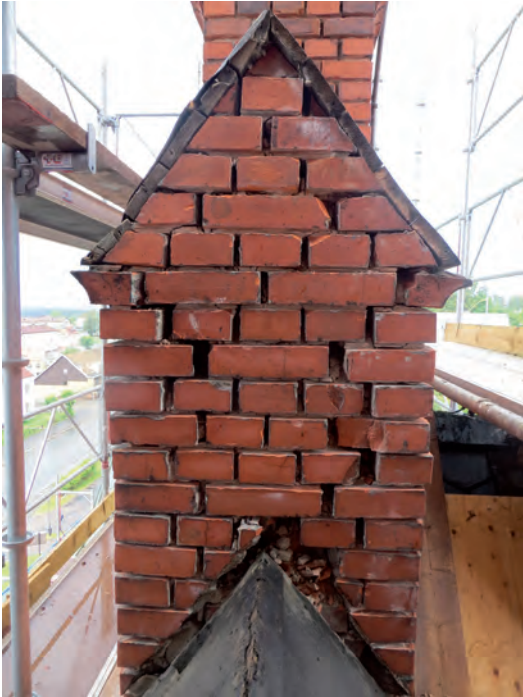
Kraftigt skadad trappgavel med risk för ras.

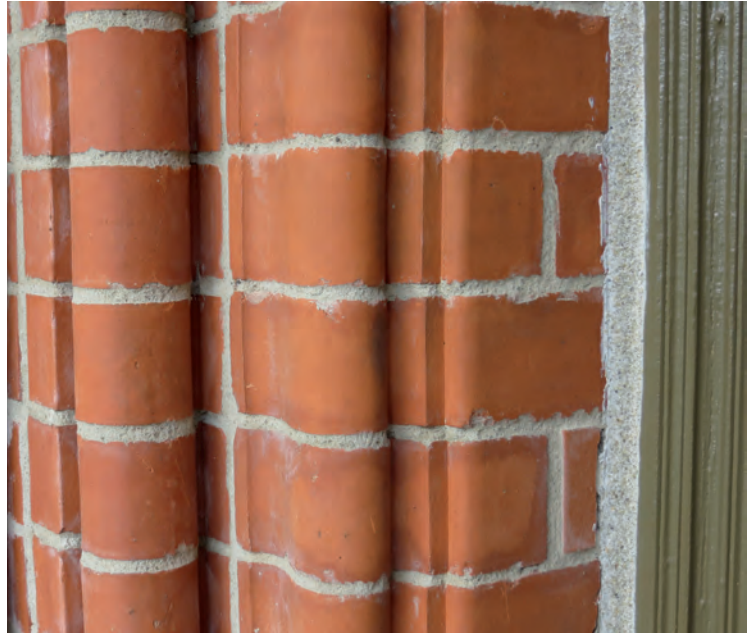
Ovan: Detalj av dörrnisch med bruksfog mellan tegelstenarna och sandbläst mjukfog mot snickerierna.

I mötet mellan murverket och träkarmarna till fönster och ljudluckor hade tidigare använd bruksfog inte hållit. Efter samråd med länsstyrelsen gavs klartecken till att använda silikonfog här. Fogen var Hercuseal NST Manhattan. För att göra den mer överensstämmande med intilliggande bruksfog blåstes gråfärgad sand på den icke härdade fogmassan: Hercuseal NST Manhattan. Vid en utseendemässig jämförelse mellan bruksfog och mjukfog visade det färdiga resultatet att de var tämligen snarlika. Mjukfog lades även runt urtavlor.

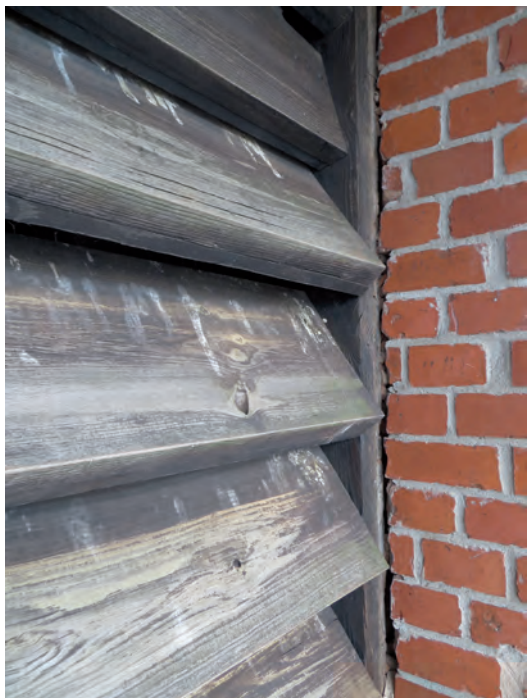
Tornets ljudluckor var konstruerade med täta luckor inåt och jalousier utanpå. Jalousierna bestod av justerbara lameller, men dessa hade lossat så att de hade olika vinklar. Jalousierna bedömdes vara tjärade.

Ovan: Ljudluckornas jalousier var ställda i olika vinklar, vilket rättades till.

Vid renoveringen fästades alla lameller i samma vinkel. Därefter rengjordes de med skrapa och stålborste. Slutligen ströks de med Svarttjära från Claessons trätjära AB (furutjära pigmenterad med järnoxidsvar). Högt uppe på varje ljudlucka finns en dekoration med ett fyrpass. Enligt önskemål från byggherren målades dessa fyrpass med linoljefärg i snickeriernas olivgröna kulör.

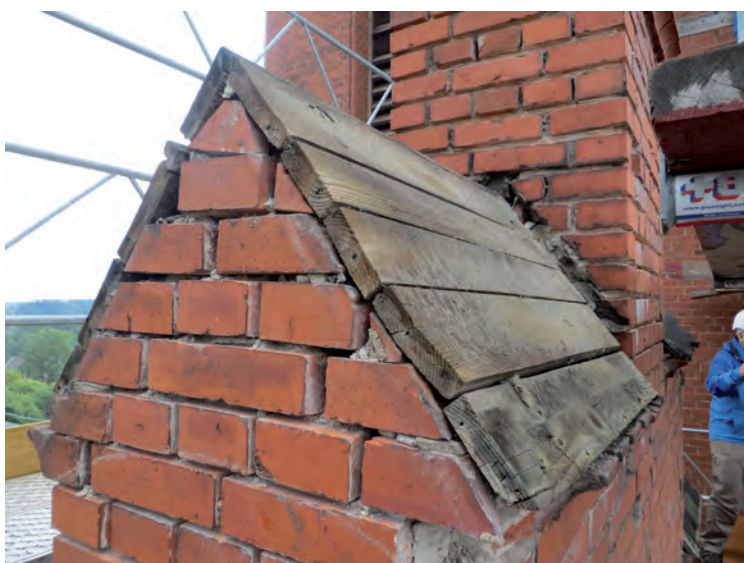
Ovan till vänster: Den lilla trappgaveln över huvudingången inför arbetena.

Samtliga trappgavlar är försedda med plåtavtäckning av koppar ovanpå. Vissa av dessa var bristfälliga och fick bytas. Vidare hade de över huvudingången otillräckligt språng och därför förlängdes utsprånget något med ny, kompletterande kopparplåt. Målet var att erhålla ca 3 cm utkragning över tegelmuren.

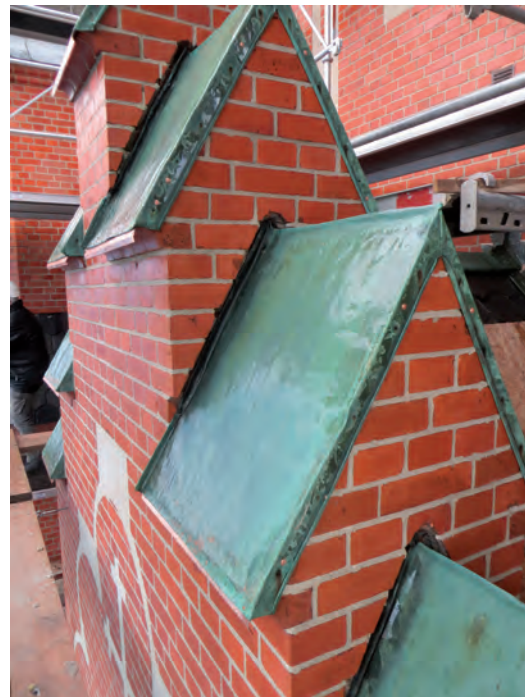
Ovan: Den stora trappgaveln över huvudingången inför arbetena. Här har plåtarna förlängts något och dessutom ställvis fästs med nya plåtskruvar.

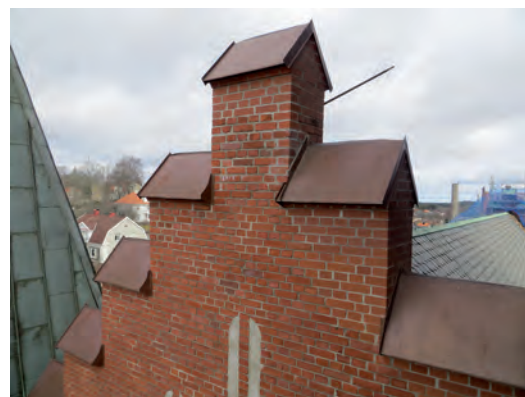
Ovan: Ny plåtavtäckning på den stora gaveln över huvudingången.

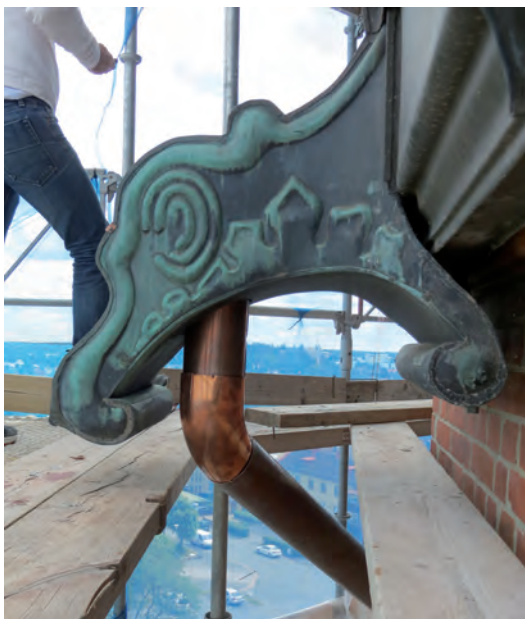
Ovan: Det nya stupröret monterat under utkastaren.  
Till höger: Avvattningssystemets tråg och utkastare inför arbetena.

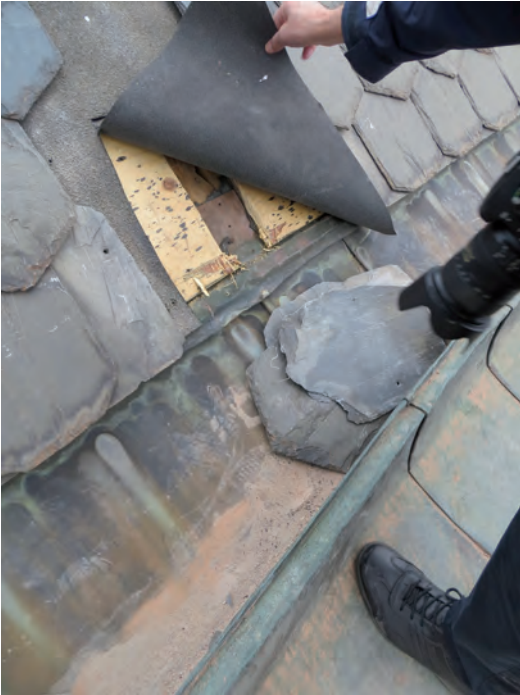
För att undersöka orsaken till fuktskadorna öppnades delar av fotrännan upp och den befintliga konstruktionen klargjordes.

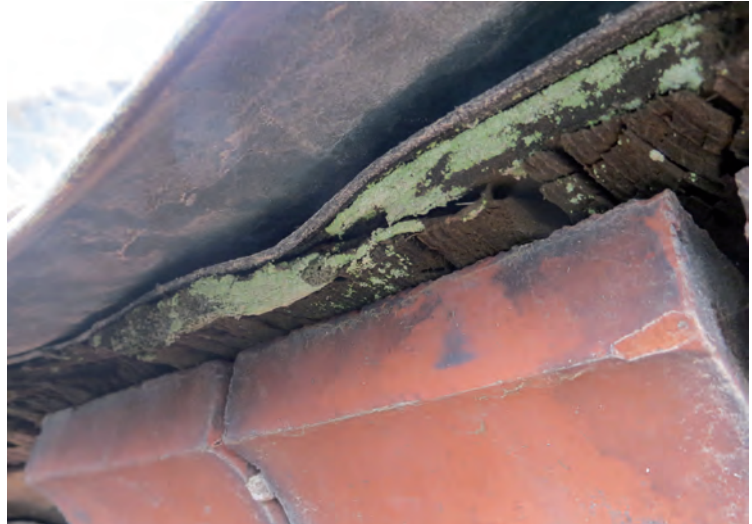
Vid fasadarbetena upptill på långhusets takgesims upptäcktes att undertaket av trä som knappt var synligt utifrån var blött på flera ställen. För att vidare undersöka detta togs hål upp i plåtavtäckningen vid takfoten, dvs. nedanför skiffertaket. Det visade sig att det fanns flera hål i fotrännan. Delvis kan dessa ha uppkommit när skifferplattor lossnat och kasat ner för taket och slagit hål på fotrännan när de träffade den. Utöver dessa skador fanns andra hål som tycks ha andra orsaker, eventuellt orsakade av urlakning/frätning av plåten.

Tecken på fukt påträffades vid takets kant mot tegelgesimsen.

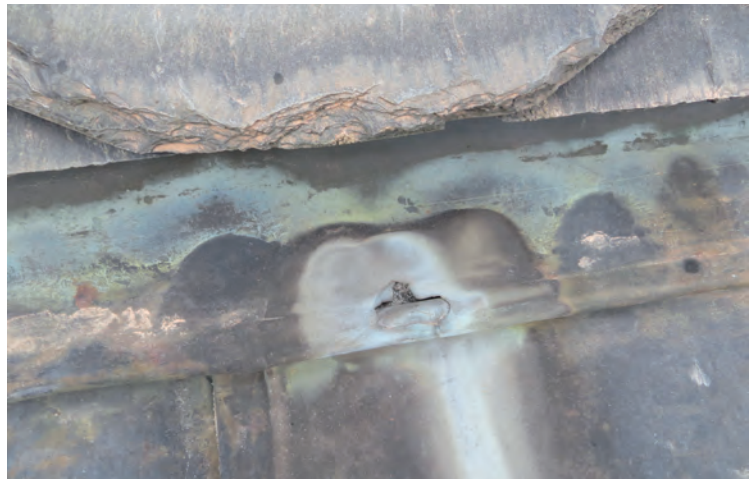
Dropp från skiffertaket ner på kopparplåten tycks ha lakat ut denna och orsakat hål.

För att åtgärda detta revs de nedre delarna av långhusets takfall, dvs. hela plåtavtäckning och nedre del av skiffertaket. Här lades en ny fotränna med skiva, fotplåt, papp och slutligen en ny fotränna av kopparplåt. Skiffertakets nedre varv återmonterades.

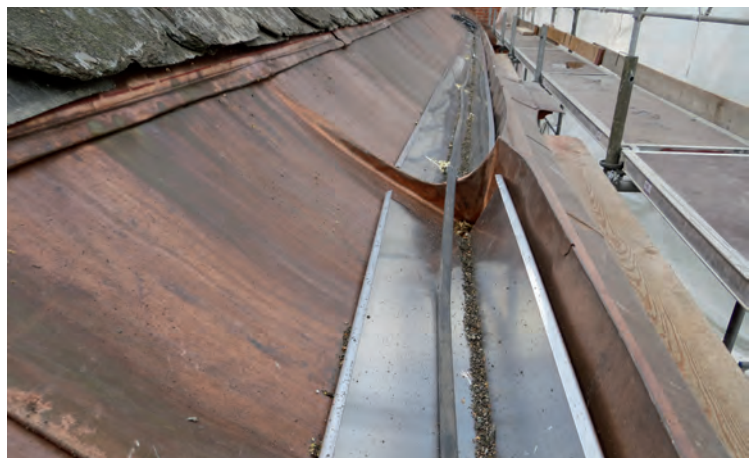
Den nya fotrännan med skydd av rostfritt stål mot nedkasande skifferplattor samt värmekabel.

För att i framtiden undvika skador av nedkasande skifferplattor lades en rostfri vinklad plåt i fotrännan. Tanken är att denna plåt skall ta upp skifferplattans kraft så att den inte slår hål på fotrännan. Slutligen återutlades den värmekabel som sedan tidigare låg i fotrännan till långhuset.

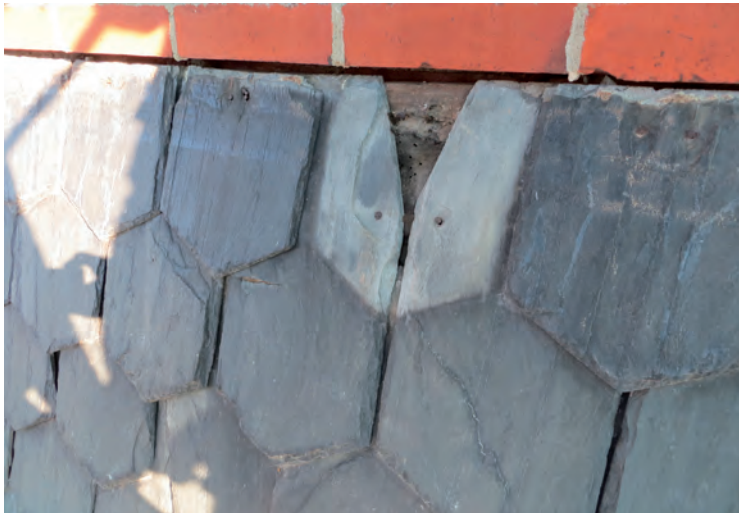
Förutom långhustaket har kyrkan ytor täckta av takskiffer på kontreforer, det lilla tornets avsats och nedtill vid det stora tornets fasningar. Alla dessa besvärades av att spikningen var rostangripen. Därför demonterades skifferplattorna på dessa små takförsedda ytor. Ny papp lades på befintlig brädbotten och skifferplattorna återmonterades med syrafast, rostfri spik eller skruv beroende på förutsättningarna. Uptill fanns det glipor mellan skifferplattorna och ovanförvarande tegelvägg. På trapptornet lades en tätning av gråsvart mjukfog, SikaHyflex-250 Facade5057. Den gråsvarta kulören överensstämde väl med skifferplattornas kulör, vilket gjorde att mjukfogen inte blev iögonfallande. På kontreforererna lades en fog på samma sätt som beträffande fönstren. I de fall då skifferytorna bildade takryggar byttes den befintliga kopparplåten på dessa ut mot ny.

Skifferplattorna hade börjat lossna på avsatser och kontreforer.

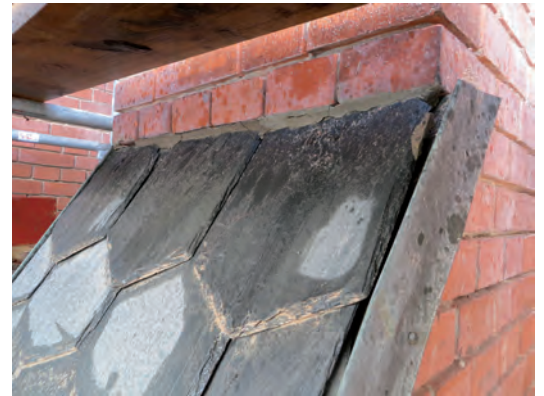
Uptill fanns bruksfogar, som delvis var skadade.

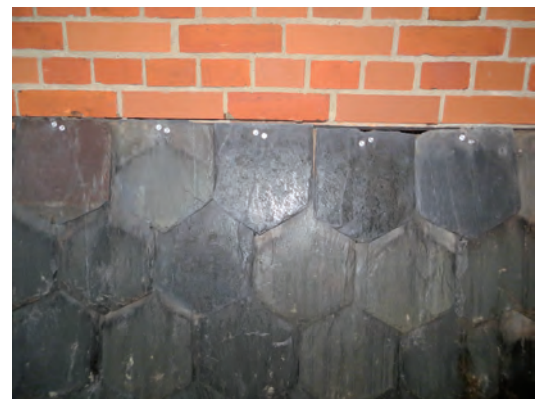
Skifferplattorna demonterades, ny papp lades och plattorna återmonterades med rostfri, syrafast skruv eller spik.
