## Nykyrka kyrka

Antikvarisk medverkan i samband med målning av fasad,  
Nykyrka socken i Mullsjö kommun, Jönköpings län, Skara stift

Byggnadsvårdsrapport 2019:13  
JÖNKÖPINGS LÄNS MUSEUM

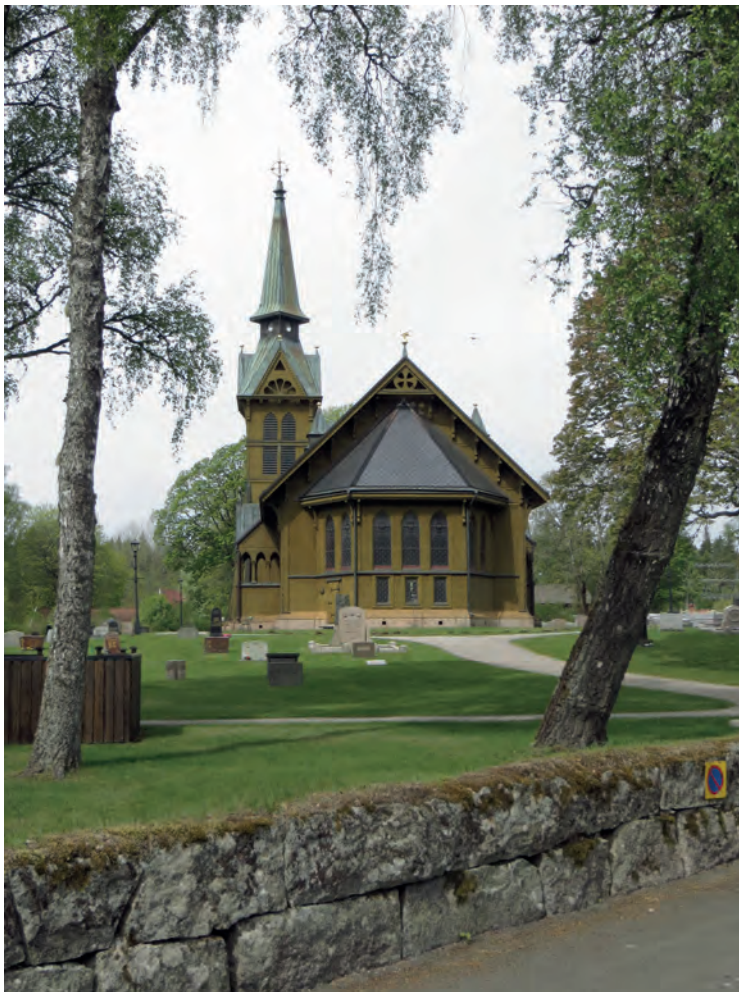
Nykyrka kyrka från öster före åtgärd.

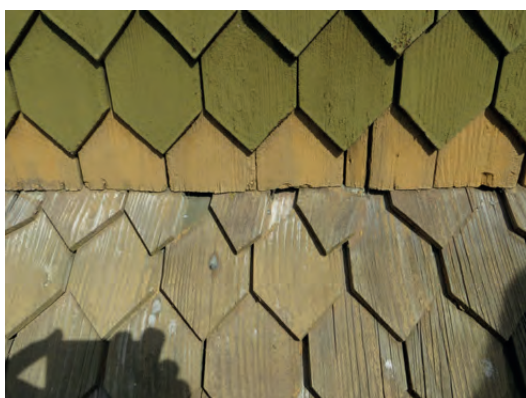
Den befintliga färgen hade efterhand blivit alltmera grön. De nedre gula spånen byttes på 1990-talet och målades i samma kulör som kyrkan i övrigt, dock med en traditionell linoljefärg med uppenbart bättre färgbeständighet.

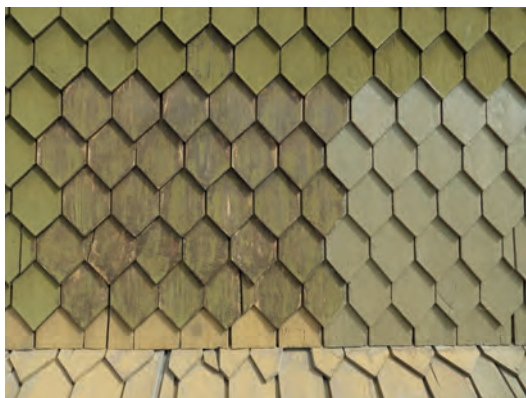
Skrapning och målningsprov på den södra långsidan. Målningen är utförd i en kulör snarlik den befintliga.

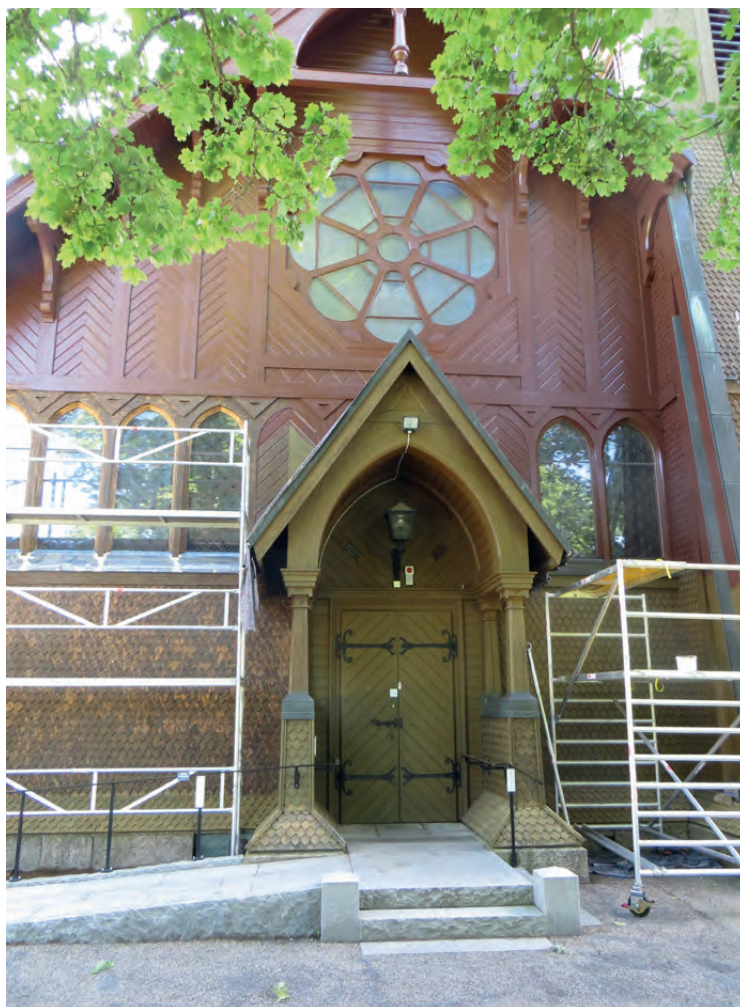
Pågående målning av den västra gaveln. Den nedre delen, till vänster i bild, är skrapad och där kan man ana den ursprungliga bruna kulören.

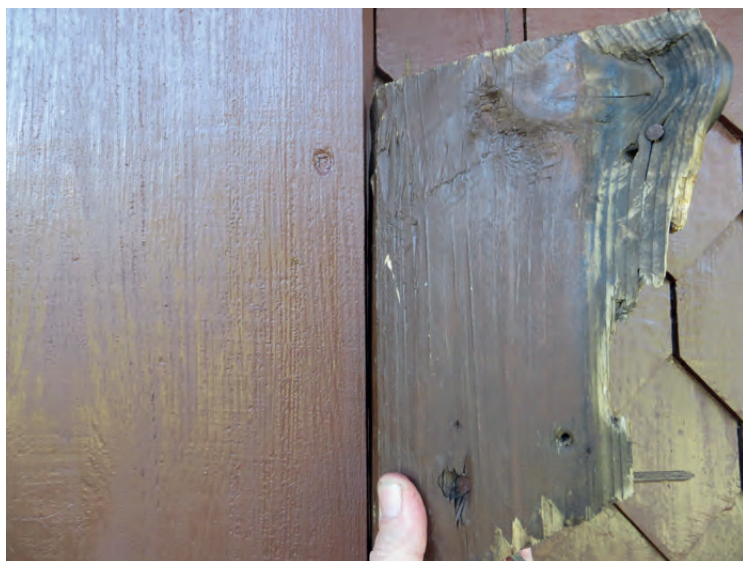
Jämförelse mellan den först strukna kulören och en träbit som togs tillvara vid takomläggningen 2005. Den nystrukna kulören var något röde i tonen än den ursprungliga kulören. Träbiten hade aldrig blivit övermålad då den varit dold av en icke ursprunglig plåt.

I den under hösten 2016 utförda färgundersökningen bedömdes kulören NCS S 7020 Y60R ligga närmast den ursprungliga färgen. Den ovan angivna kulören beställdes och provströks som grund på den norra fasaden. Efter besiktning på plats gjordes en modifiering till en något mera brun och något mindre röd färgton. Den aktuella och använda kulören är NCS S 7020 Y50R. Färgen har brutits och levererats av Engwall o Claesson.

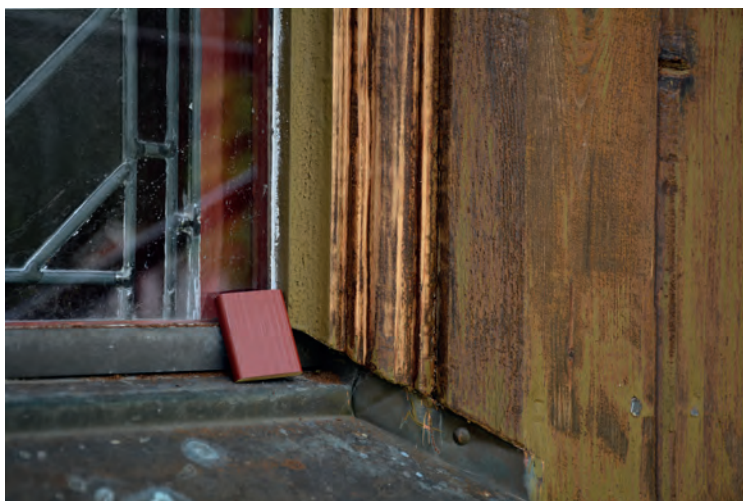
Fönsterbågarna är målade i engelskt rött, men är relativt dolda av skyddsglasat vilket gör att man inte uppfattar den röda färgen på samma sätt sedan skyddsglasen tillfogades.

För att åter få en tydligare kontrast mellan fönsterbågen och fasaden valdes att måla en del av fönsterfodret närmast fönsterbågen röd. Som pigment nyttjades obruten engelskt röd, då det var den färg som fönsterbågarna var målade med sedan tidigare.

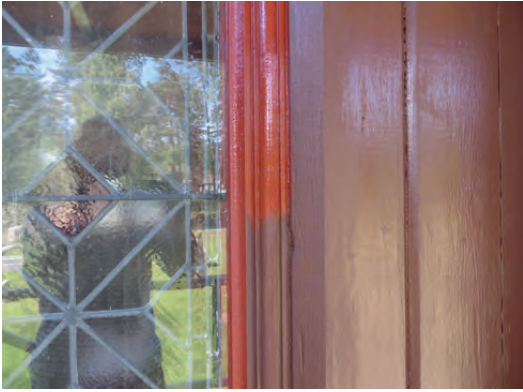
Provmålning av ett fönster för att bestämma hur långt ut på karmen vi skulle måla.

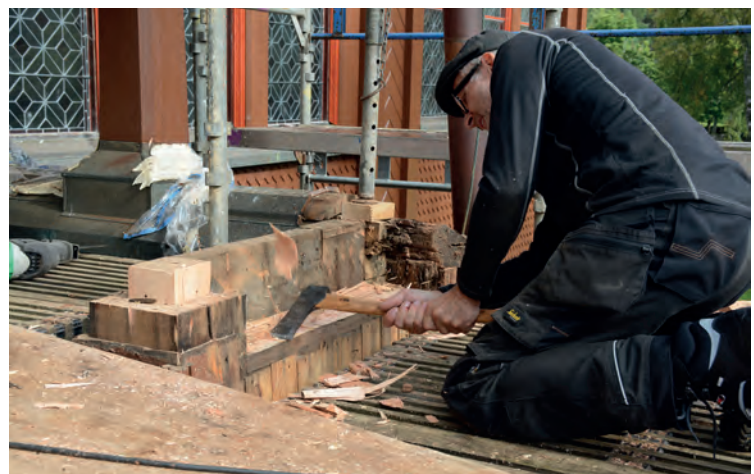
Pågående lagningar vid södra entrén, timmerman Mats Renström.

De båda kolonnerna byttes inklusive kapitäl och baser. Valvbågen mellan kolonnerna och den östra delen av valvbågen över trappan ersattes, vidare den stående panelbeklädnaden och taklisten samt ett antal spån. Den underliggande bjälken i räcket mellan kolonnerna lagades partiellt. Trälagningarna utfördes lika befintligt vad gäller virke och dimensioner. Synliga spikar återspikades med klippspik ur ett äldre lager som entreprenören hade. Trälagningarna utfördes av Mats Renström, K-märkt Byggnadsvård, Skövde.

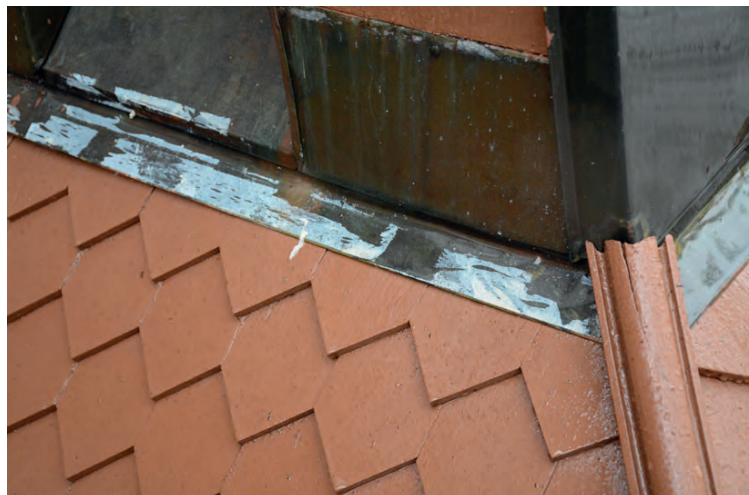
Vid slutbesiktningen noterades smärre klisterrester efter maskeringstejp på kopparplåten på tornets strävpelare.

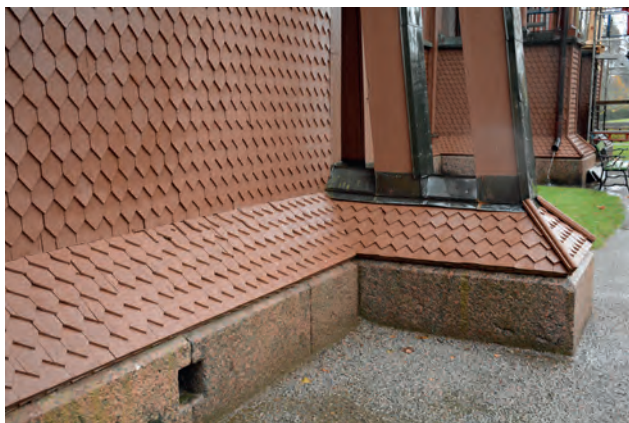
Detaljbild socken. På kopparplåten vid stödbenen noterades klisterrester efter maskeringstape.

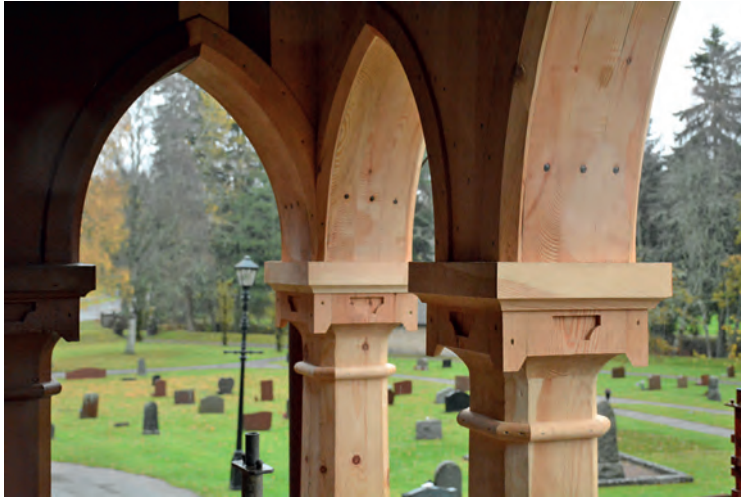
De lagade valvbågarna och kapitälerna, södra entrén från insidan.

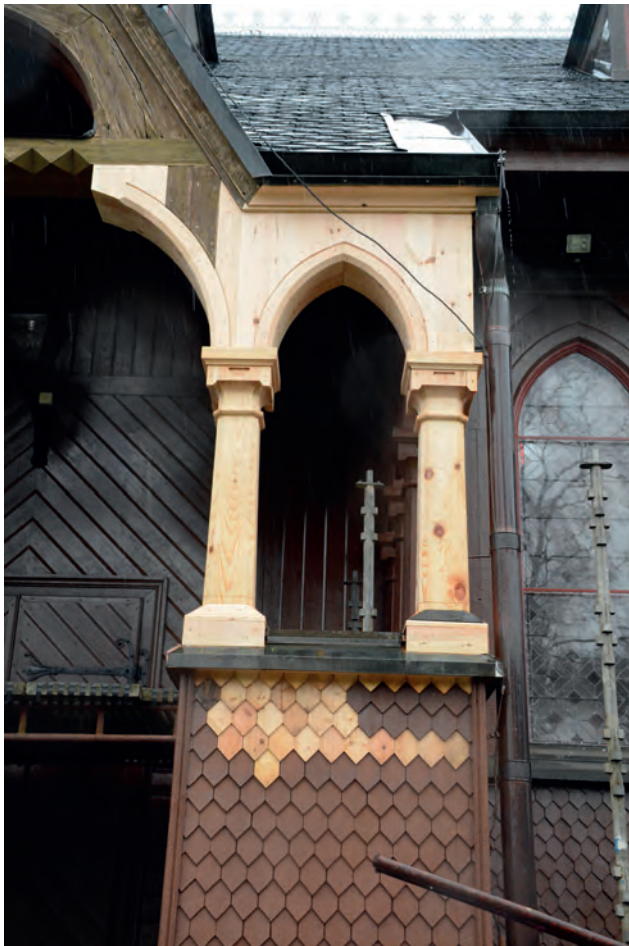
Trälagningarna vid den södra entrén slutförda.

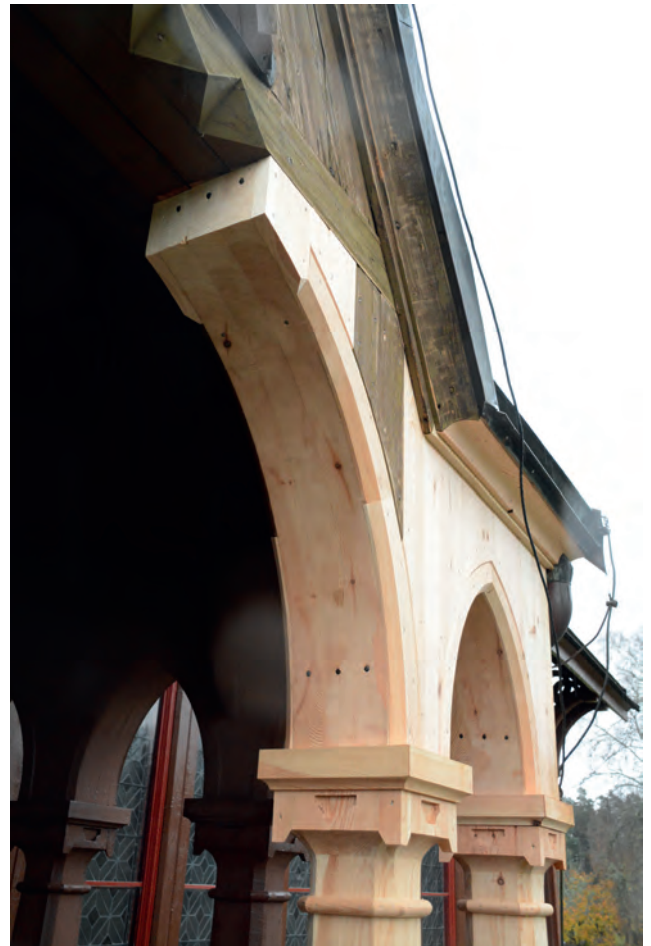
Den lagade valvbågen, södra entrén.

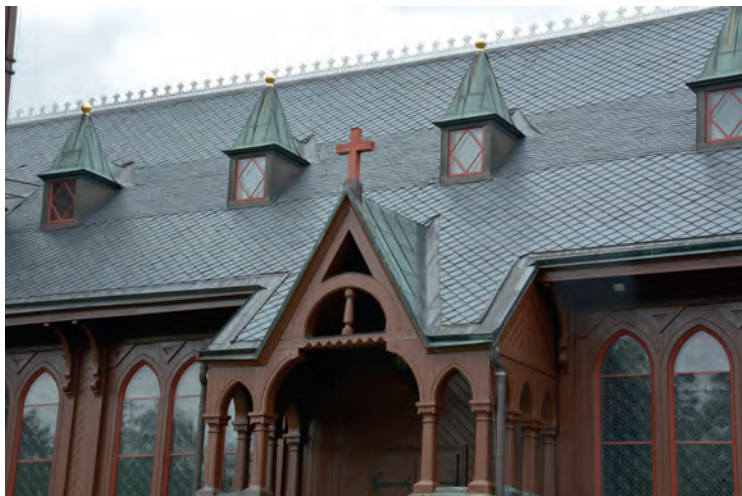
Den södra entrén, målad och färdig med det rödtjärade korset.
