## Bredaryd kyrka

Antikvarisk medverkan i samband med putsarbeten på torn och  
omläggning av torntak  
Bredaryd socken i Värnamo kommun, Jönköpings län, Växjö stift

© JÖNKÖPINGS LÄNS MUSEUM 2019

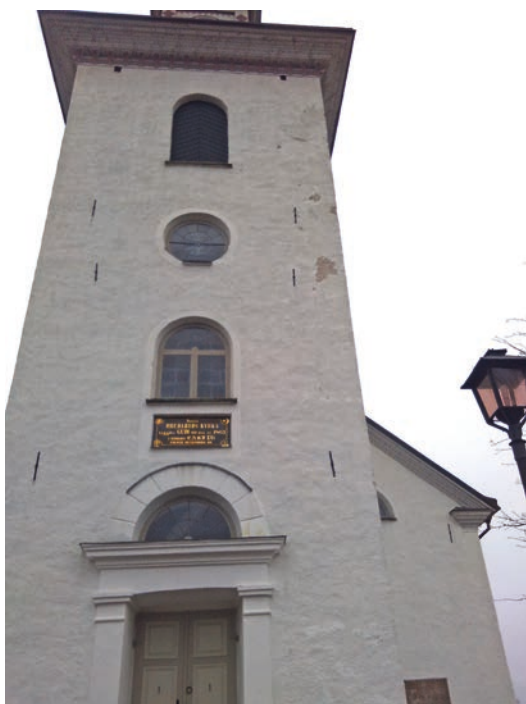
Västfasaden före åtgärd. Foto: Kristin Balksten.

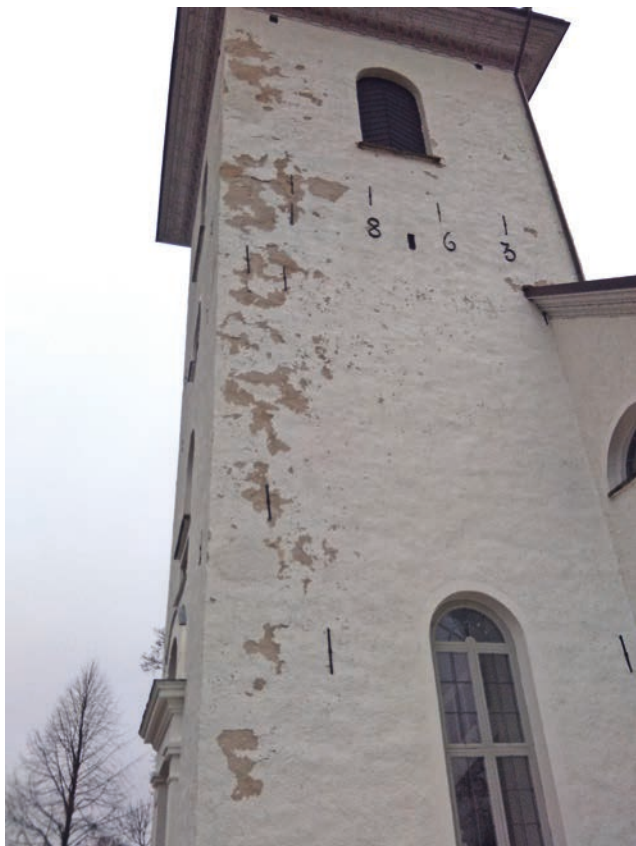
Tornets södra fasad före åtgärd.  
Foto: Kristin Balksten.

Fasaderna är spritputsade med släta omfattningar. Tornet har puts-skador på södra fasaden samt delar av den västra fasaden i princip fram till porten.

Inför åtgärden tog putskonsulten prover för tunnslipsanalys, dessa visar att man har använt ett poröst hydrauliskt kalkbruk och ett tätt färgskikt. Kristin Balksten hade vidare observerat att det fanns tydliga bindemedelsytor mellan varje påslag vilket också kan påverka vidhäftningen negativt.

Tornets södra fasad och den södra delen av västfasaden, i princip i linje med porten, rengjordes in till fast murverk. Den tidigare putsen bilades ner. Efter tvätt av den rensade fasaden lades ny puts på med grundning och utstockning i två påslag för att sedan spritputsas.

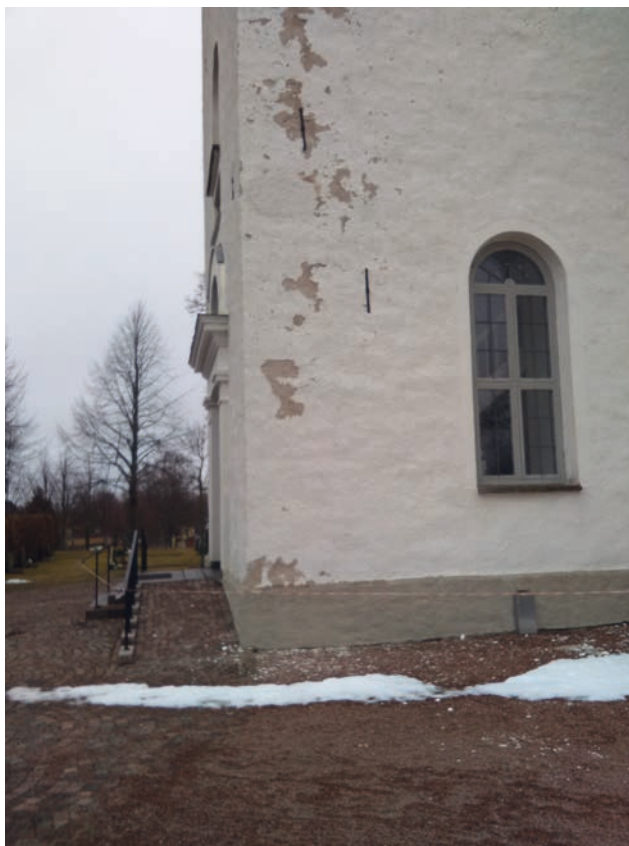
Tornets södra fasad före åtgärd.  
Foto: Kristin Balksten.

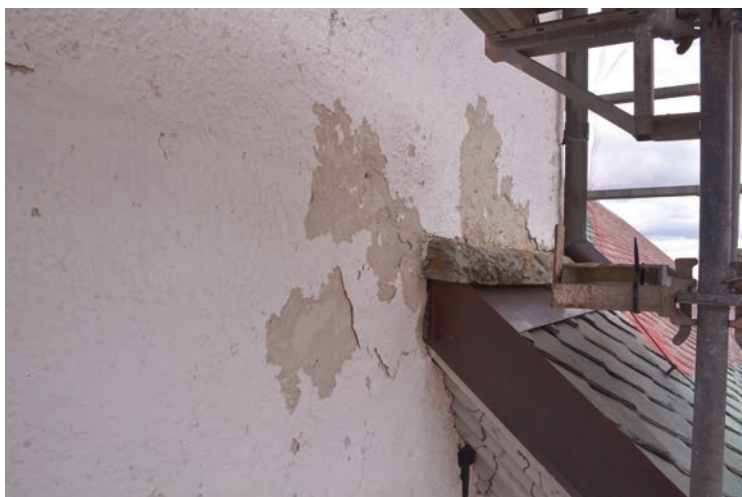
Detalj av putsskador i anslutning till långhusets tak.

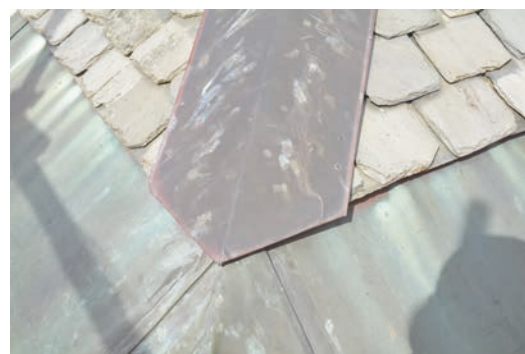
Vid besiktning från ställning inför byggstart konstaterades att den tidigare takomläggningen år 2006 hade brister både tekniskt och antikvariskt. Skifferplattorna var inte fullt avpassade till läkten vilket gjorde att plattorna inte låg stabilt mot underlaget utan vippade. Vidare hadenockutformningen ändrats från tidigare utförande med kluven kvadratisk skiffer till ennockplåt av koppar. Ändringen hade skett utan antikvariskt medgivande vilket gjorde att den delen av arbetena godkändes med villkor attnockarna återställdes med skiffer vid nästa omtäckning av torntaket.

Nocken på torntaket före åtgärd.

Omläggningen av taket innebar att den tidigare anmärkningen efter arbetena 2006 vad gällde utformningen avnockarna kunde åtgärdas. Skiffertaket lades om enligt den ursprungliga utformningen och det befintliga undertaket av spån och den gamla läkten bevarades. Ett avsteg gjordes dock i förhållande till originalutförande genom att plattorna inocken fästes med lim. Detta för att entreprenören skulle lämna garanti, då torntaket är kraftigt utsatt för väder och vind.

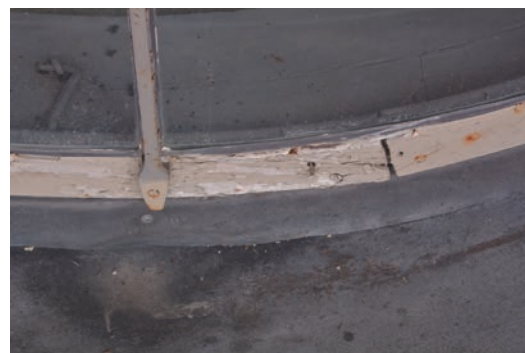
Fönsterbågarna och lanterninens fasad är målad med linoljefärg. Färgen var partiellt torr och flagad och då framförallt i sol- och vindutsatta lägen.

Detaljbild av det runda fönstret i tornets västfasad före åtgärd.

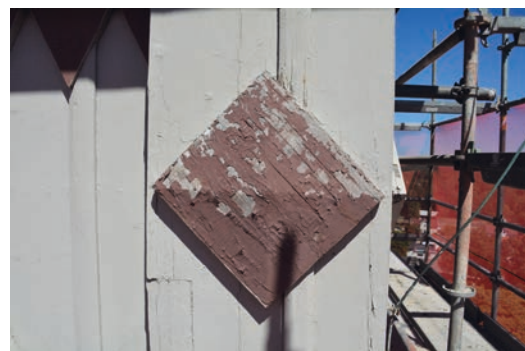
Detalj av lanterninen före åtgärd.

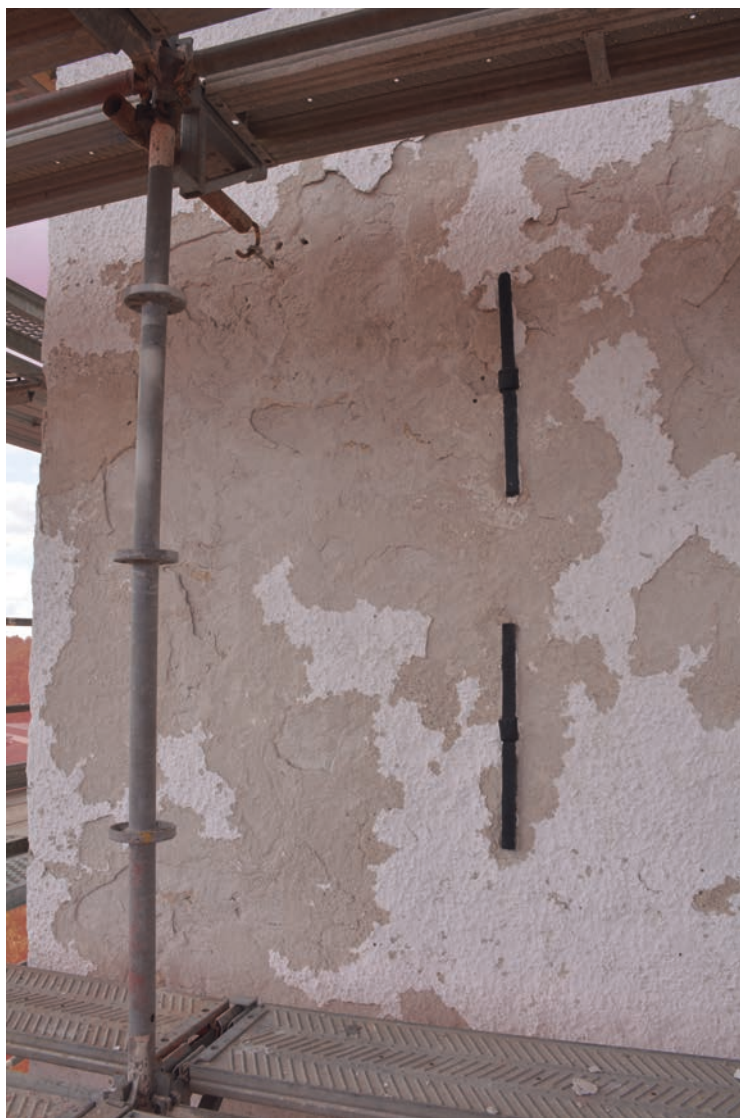
Detalj av putssläpp på tornets södra sida inför åtgärd.

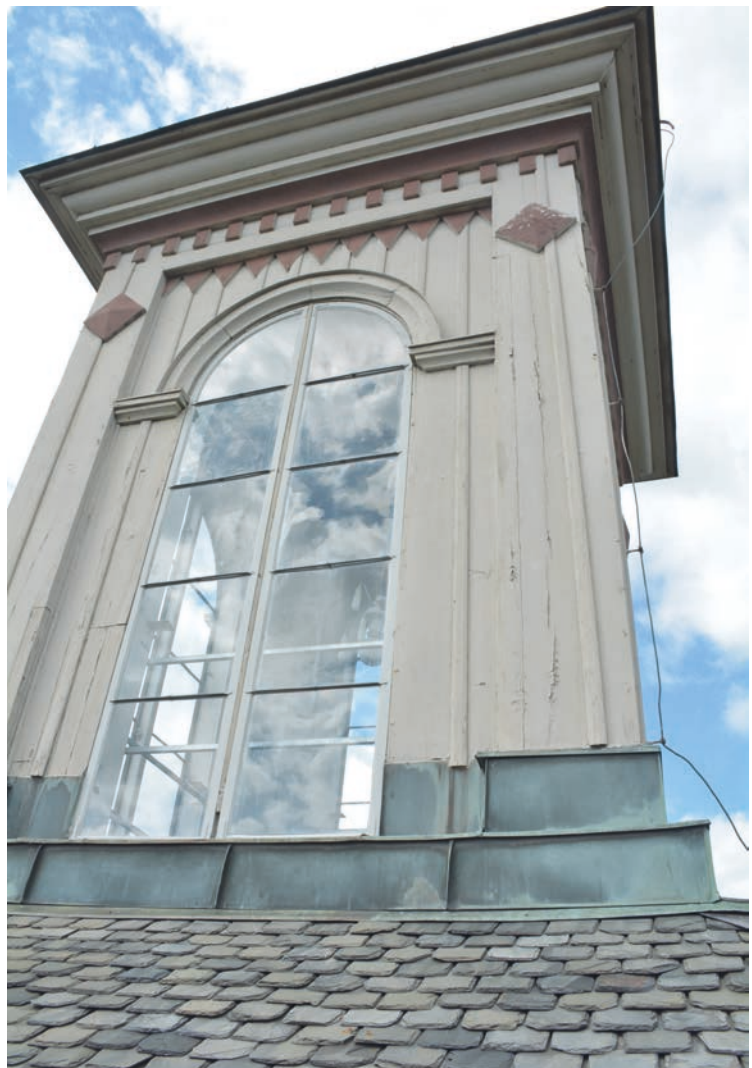
Lanterninen före åtgärd.

Fönstren målas med linoljefärg i kulör 5A 30 grön umbra, enligt RAÄs linoljefärgslikare, (den gamla linoljefärgslikaren). Lanterninens fasad målas i en ljusare kulör, 7A 30 grön umbra och fönstren som tornets fönster i övrigt, dvs 5A 30. Även här efter den gamla likaren.

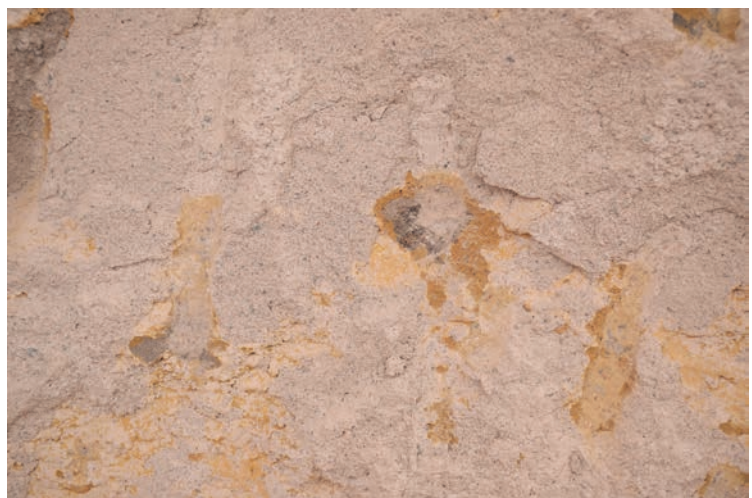
I samband med nedknackningen av putsen på tornet undersöktes de underliggande putsskikten. Det som förbryllade var bland annat ett hårt gult genomfärgat putslager, det låg över både puts och stenar så det var ingen typisk grundering mot sten. Under det gula lagret fanns även partiella cementlagningar, vilket gör att man kan förmoda att det inte var en grund. På några mera sammanhängande partier framstod det mera som en tidigare avfärgning. Generellt noterades att de olika putspåslagen var av varierande styrka och

Det gula putslagret under befintlig puts.

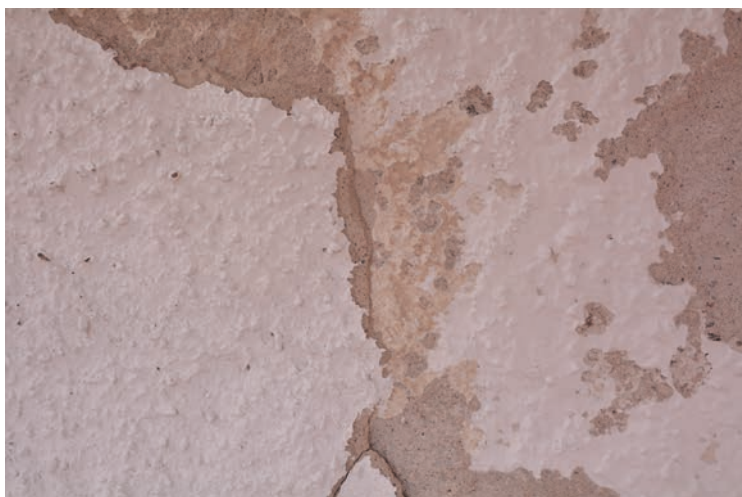
Det gula putslagret under befintlig puts.

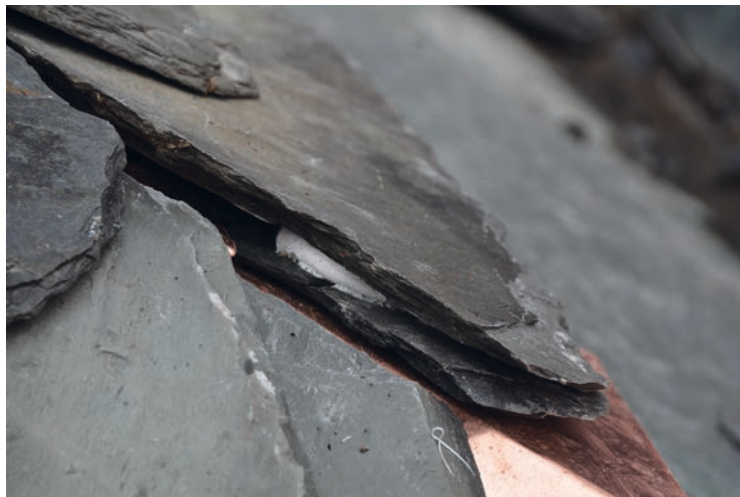
Lim under en av plattorna inock.

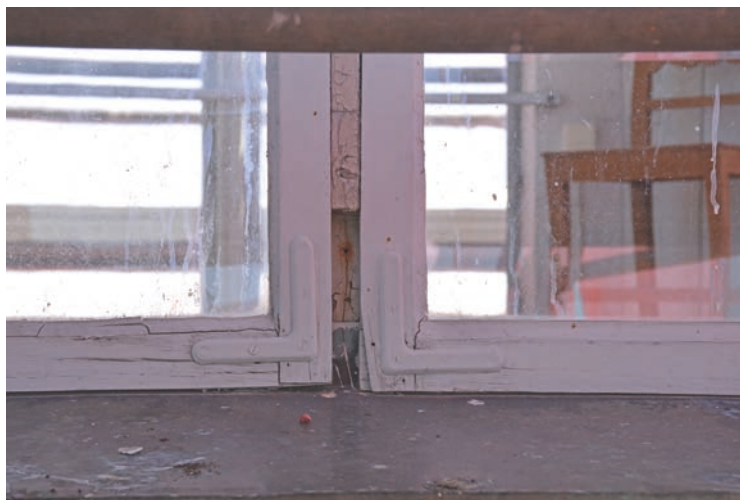
Vid inspektionen av lanterninen inför åtgärd noterades att mittposterna var kapade i deras nedre delar i alla fyra väderstreck. Detta hade troligen skett i samband med att plåten sattes på fönsterblecket. Den borttagna biten hade då förmodligen ersatts med en motsvarande fastspikad träbit, som rosten i hålen antydde. Det beslöts att nya bitar skulle tillverkas. Detta missades dock vilket gjorde att det var för sent att åtgärda när det uppmärksammades vid besiktningen av lanterninen inför att den översta ställningen skulle rivas.

Ett av fönstren i lanterninen för åtgärd.

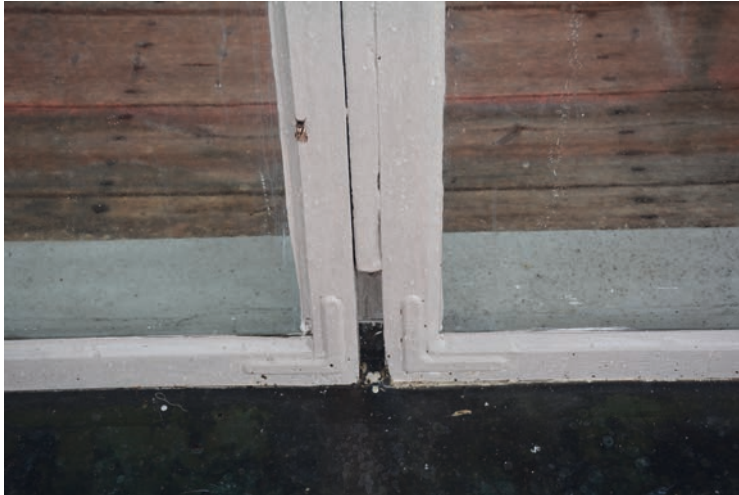
Ett av lanterninens fönster efter åtgärd.
