# Stockaryds kyrka

Antikvarisk medverkan i samband med utvändig restaurering  
Stockaryds socken i Sävsjö kommun, Jönköpings län, Växjö stift

Jönköpings läns museums dnr: 212/2018

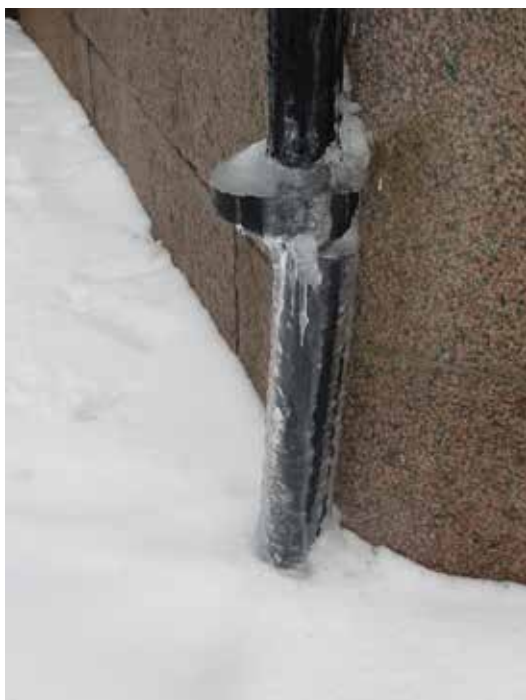
Ovan: Stuprör troligen igenfruset.  
Ovan till höger: Parti av sockeln av sten där fogningen var bristfällig.

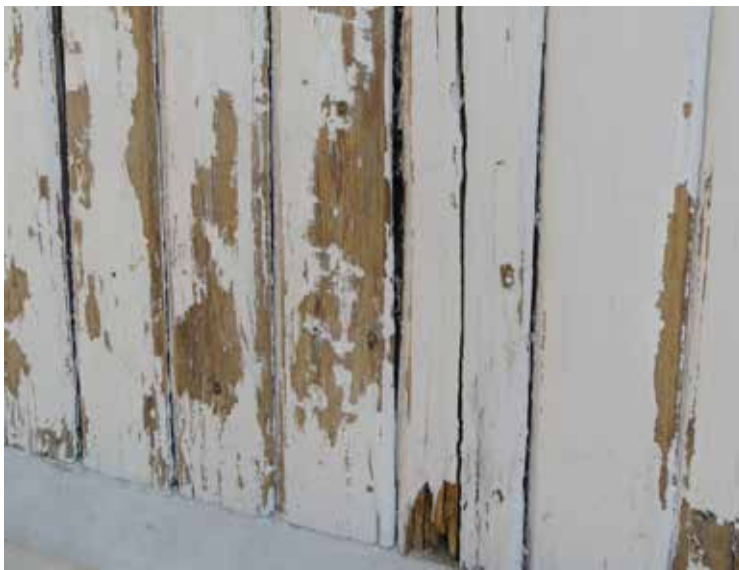
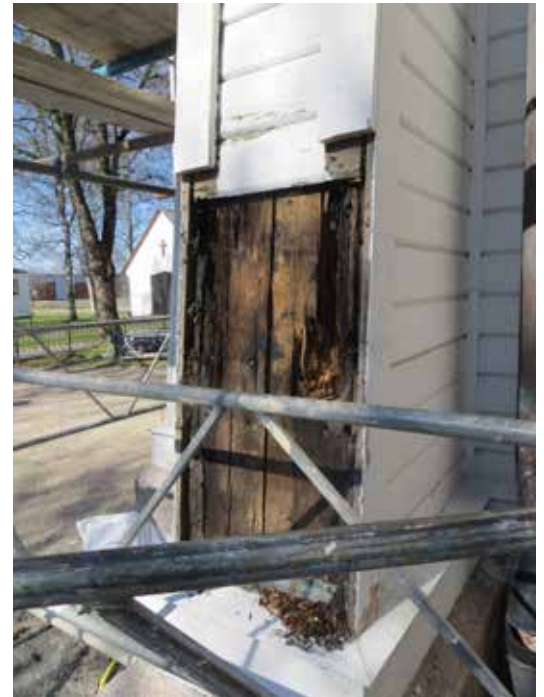
I samband med bytet av den läckande fotrännan på långhuset, koret och sakristian företogs ett byte av rötskadade delar av takfallets nedersta del samt vissa sparrars nedersta del. Vidare visade sig delar av tornets sneda stöd ha rötskador både i panelen och i stommen. Den nedre delen av panelen på den södra gaveln östra sida hade också rötskador. Här fanns även skador i stommen samt spår av något som kunde vara svamp. Prov sändes för analys och det visade sig vara timmerticka. Analyslaboratoriet Botaniska analysgruppen, lämnade följande utlåtande:

I tornets snedsträvor, bakom panelen upptäcktes rötskador.

Rötskadade delar rensades bort och kvarvarande omkringliggande virke behandlades med Boracol. För att förhindra framtida vatteninträngning på den södra gaveln placerades en lite plåt upp till på den horisontella listen. Alla rötskadade delar av fasaden och stommen byttes ut mot nytt likvärdigt virke. Entréernas dörrfoder var kompletterade nedtill och här fanns vissa rötskador mot trapornas vilplan. Här togs förlängningarna bort och i stället ersattes det bortsågade partiet av nya fodersocklar av ek. En rötskadad tröskel mot väster byttes ut mot en ny, också den av ek.

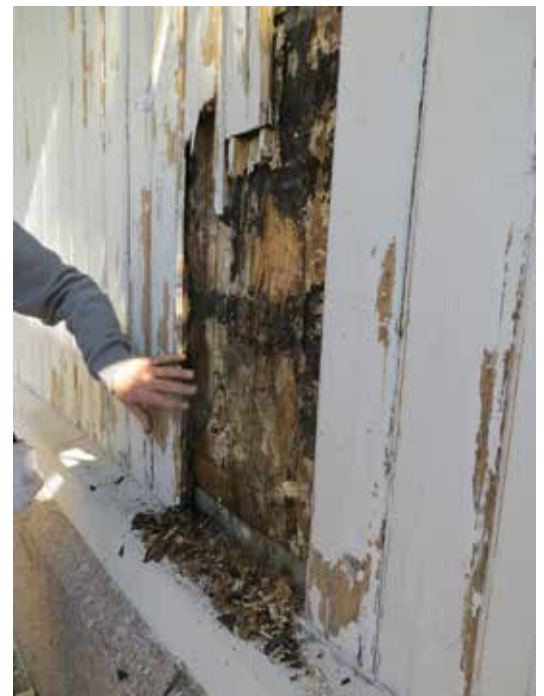
Fruktkroppen i provet tillhör en timmerticka (*Antrodia sinuosa*). Timmertickan orsakar brunröta i virke och kräver hög luftfuktighet för sin utveckling. Det påträffas ofta i oventilerade takkonstruktioner.

Ovan: Ett parti av den södra gaveln hade rötskador och svampangrepp.  
Till vänster: Den södra gaveln innan man bröt loss skadade delar av panelen.

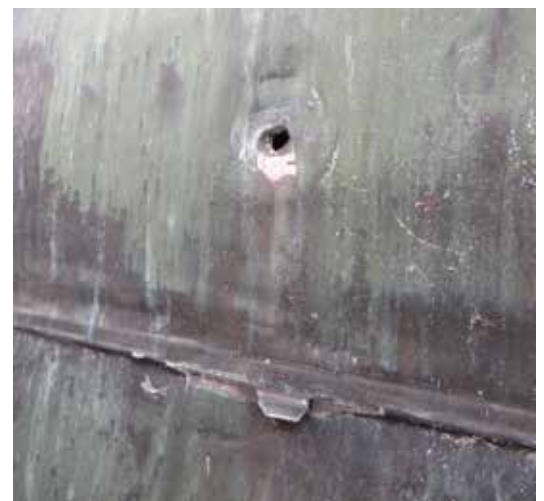
Inför arbetena hade det inte funnits möjlighet att närmare studera konditionen på spirans plåt och takbotten. När ställningarna rests visade det sig att det fanns omfattande läckage och att delar av träunderlaget hade stora skador. En ansökan om tillstånd för byte av skadade delar och ny kopparplåt lämnades till Länsstyrelsen. Tillstånd lämnades också inom kort.

Den befintliga plåten på spiran hade omfattande skador. Här syns spår efter ett tidigare fäste för en demonterad åskledare.

Omläggningen skulle i princip göras i enlighet med den befintliga plåtläggningen med dubbelfalsar och ej förskjutna skarvar. Detta genomfördes också med några få undantag. Mot takets brädbotten lades en perforerad masonite för att jämna av takytorna. Ovanpå detta lades en papp. Den befintliga läggningen med ej förskjutna skivor hade något olika utseende på de olika sidorna och hakfalsarna mitt för varandra var inte konsekvent genomförda. Man fick

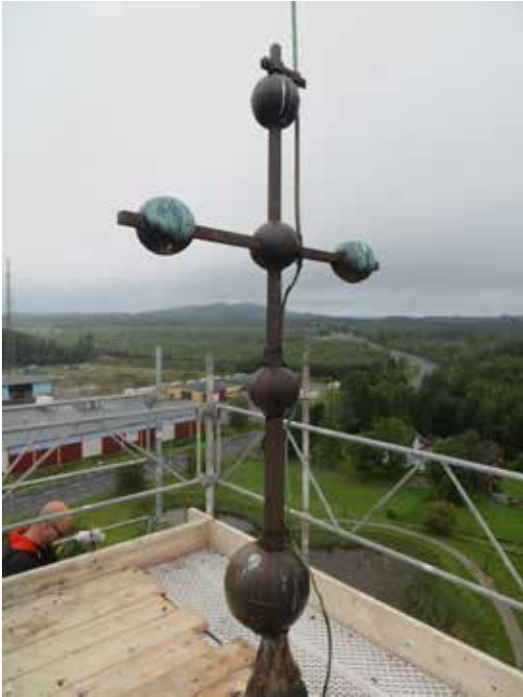
Ovan: Spirans krönande kors inför restaurering.  
Ovan till höger: Deformerat klot som läckte in vatten.

Spiran kröns av ett stort smitt kors av järn med kulor i ändarna av kopparplåt. Smidet hade rostangrepp och några kopparkulor hade deformerats. Allt lagades upp och smidet målades svart och koppardelarna förgylldes.

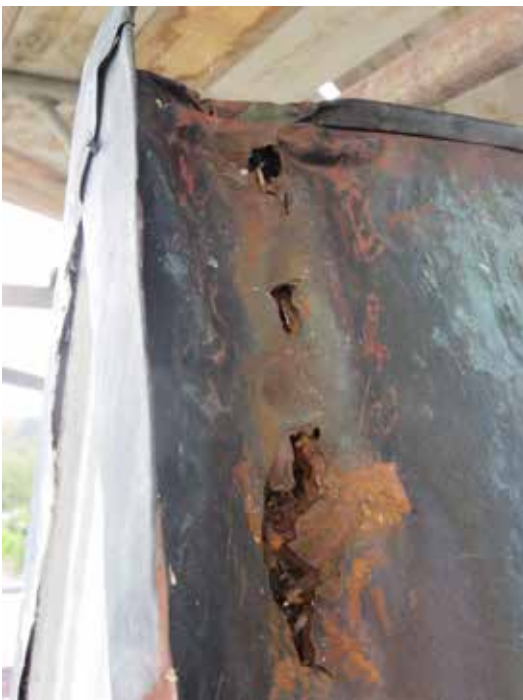
Ovan: Gavelmotiven längst ner på spiran kröntes av smidda dekorationer som var monterade genom plåten varvid vatten hade trängt in.  
Till höger: Vissa delar av spirans stomme hade omfattande rötskador och var i princip ihålig.

Vid spirans nedre delar finns gavelmotiv som kröns av järnspetsar med klot av kopparplåt. Dessa rengjordes och målades svarta och kloten förgylldes.

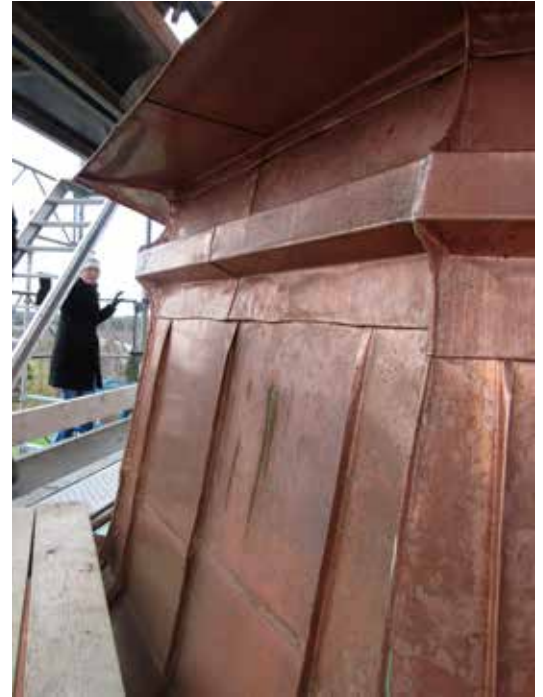
Ovan: Nylagd plåt på spirans nedre del.  
Till vänster: Innan den nedre delen kunde kläs med plåt fick omfattande rötslador lagas i.

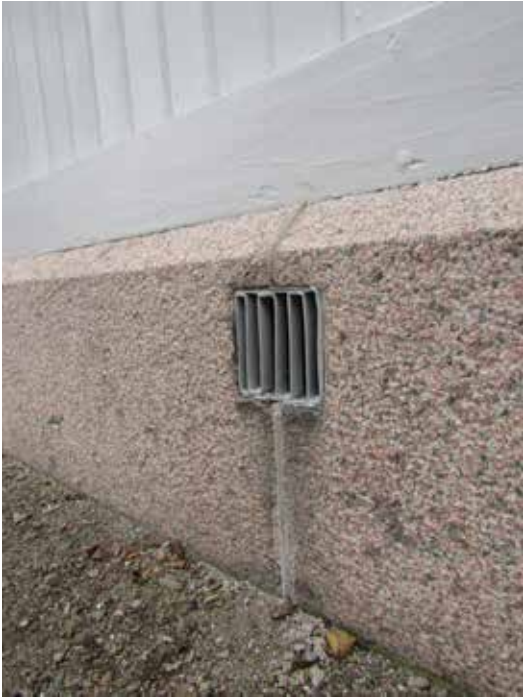
Parti av sockeln med ny åsfog och målat ventilgaller.

Kyrkans sockel består av rakhuggna stenblock av urbergsbergart. Dessa bär spår av en delvis bortfallen åsfogning. Vid restaureringen förnyades alla fogning så att en gråaktig, i kulör väl anpassad åsfog skapades. Entrétrapporna fogades med samma bruk.

Sockeln är också försedd med järngaller med vertikal mönstring. Dessa ventilgaller målades om i grå kulör.
