# Barnarps kyrka

Antikvarisk medverkan i samband med  
invändig ombyggnad

*Barnarps socken i Jönköpings kommun,  
Jönköpings län, Växjö stift*

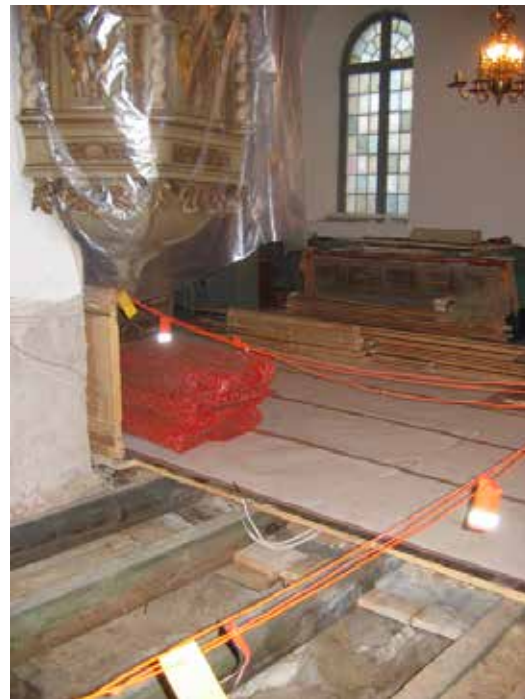
En av de två provtytor som togs upp december 2005. Bjälkarna är gröna av cuprinol eller annan form av behandling.

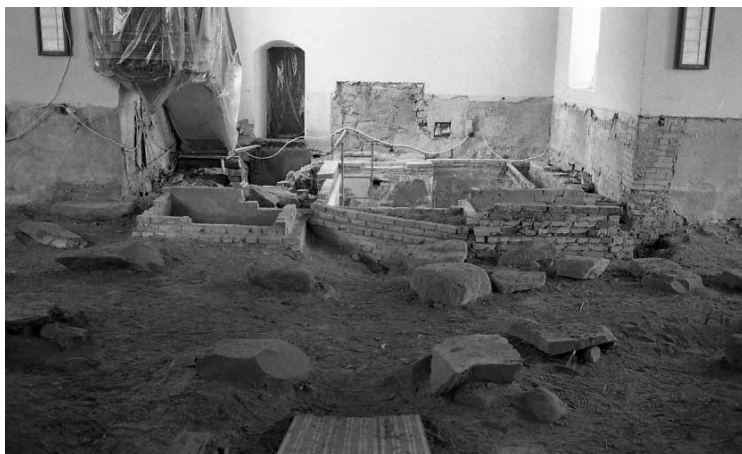
Kyrkorummet mot koret, efter att golvet har avlägsnats.

Plintstenar i förgrunden, pannrum och värmekammare tog upp stora delar av koret.

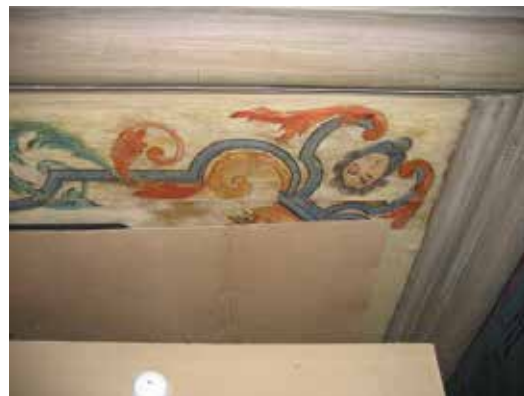
Masoniteskivan i taket över orgeln.

I samband med saneringen revs masonitskivan i taket över orgeln. Skivan revs av byggtreprenören i samråd med konservator. Innan rivningen togs spånen på vinden ovan bort, ytan papptäcktes och isoleringen återlades.

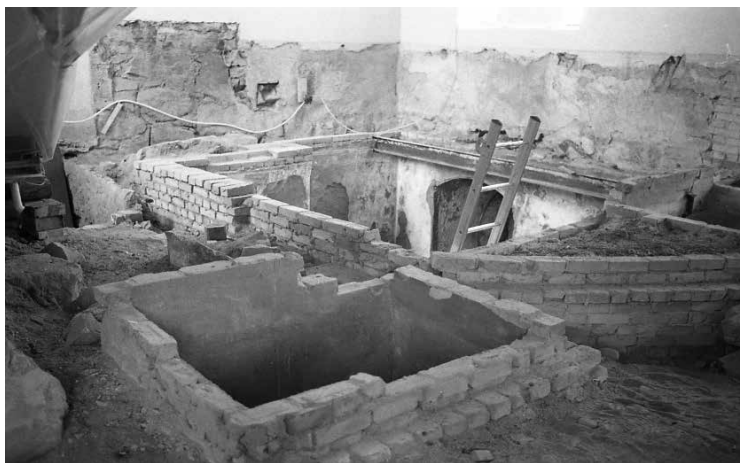
Murarna till det tidigare pannrummet och värmekammaren.

Inför gjutningen av golvbjälklaget rensades det översta markskiktet, som enligt Svensk Klimatstyrnings mätning var kapillärt sugande. Murarna till det tidigare pannrummet revs för att komma i nivå med

marken i övrigt. Pannrummet fylldes. Mot mark lades fiberduk, sedan fylldes med lecakulor, cirka 300 mm. Därpå lades cellplast 50 + 50 mm med omlottskarv.

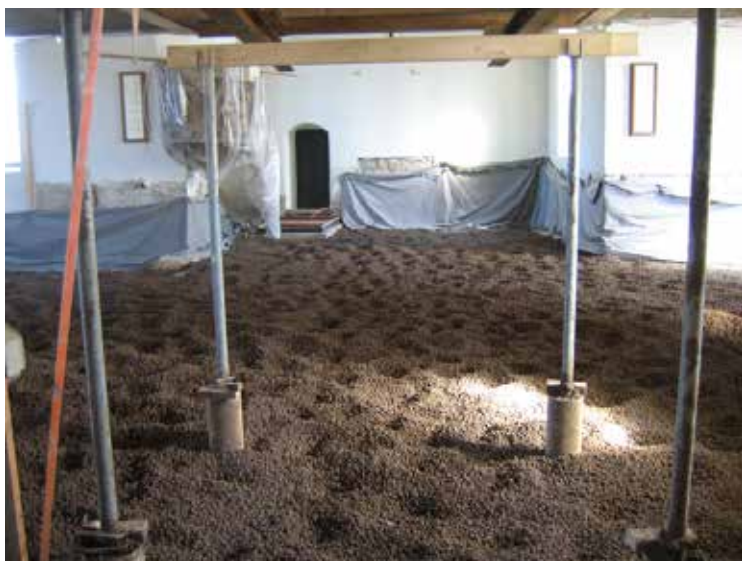
Golvet är uppfyllt med lecakulor inför kommande gjutning.

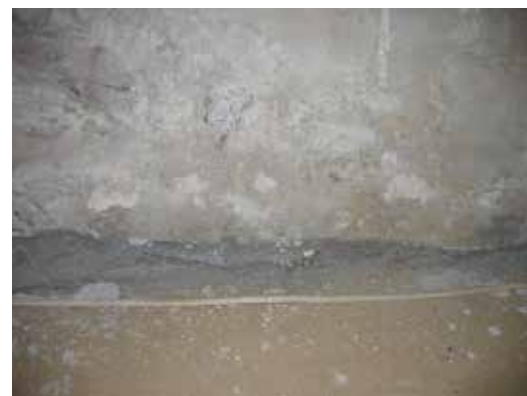
En fiberduk lades mellan betongplattan och muren.

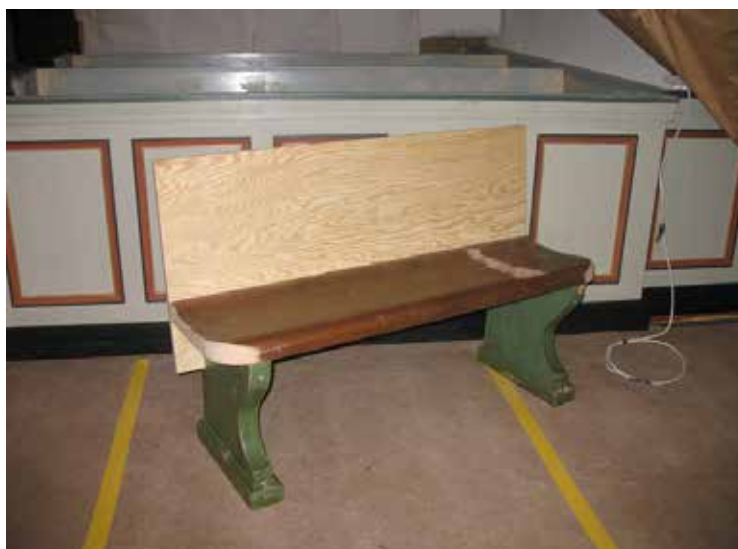
En av de äldre bänkarna byggdes om till kyrkvärdsbänk för placering vid norra bänkfronten vid sidan om predikstolen. Den ersatte tidigare lösa stolar. Bänken kortades något och bänksitsens kanter rundades av. Vidare så försågs den med ryggstöd som senare kläddes. Bänken kom sedan att målas in mot bänkinredningen.

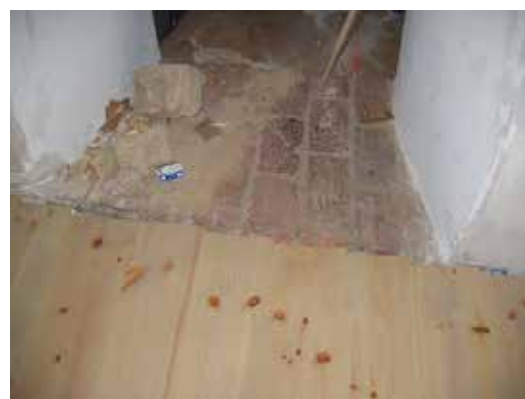
Delbesiktning av golvet, mötet mot sakristians tegelgolv. Passningen av respektive bräda var dålig, vilket gjorde att en list behövde sättas över skarven.

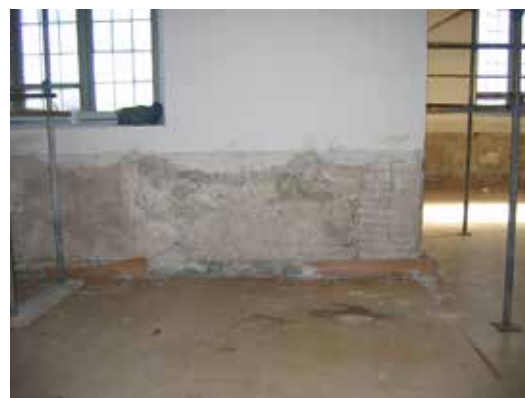
Det tidigare pannrummet var murat med kalksandsten. Även delar av muren i vinkeln mellan koret och södra korsarmen var murad med kalksandsten. Valet av mursten tyder på att dessa arbeten gjordes vid ungefär samma tid. Varför hörnet av muren har blivit ommurat är inte helt uppenbart. Vid ombyggnaden i början av 1900-talet anges i handlingarna att väggarna "rensades från kullerstenar", det vill säga att väggarna jämnades med ambitionen att göra dem raka och släta. Om man granskar äldre fotografier, se bild på sidan 7, så ser muren i detta hörn något rundad ut.

Muren i vinkeln mellan koret och södra korsarmen var lagad med kalksandsten.

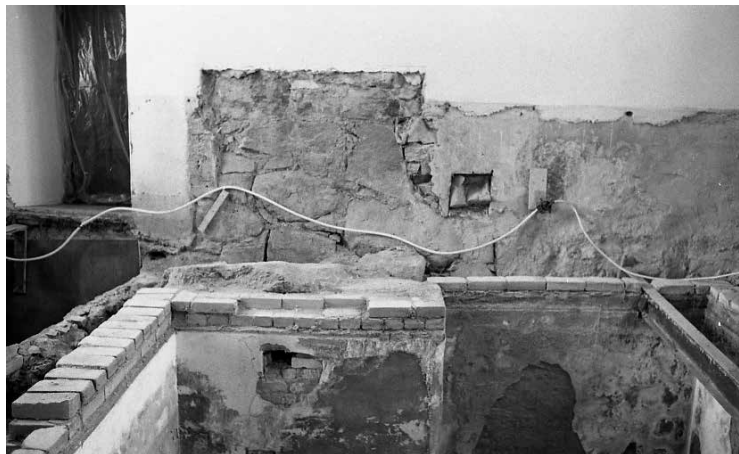
Samma fotografi visar också ett runt galler vid sidan om altarpupsatsen. När muren var blottlagd framträdde en igensatt murad kanal i detta läge.

Detalj av östra muren i koret, då golvet var rivet. Den blottade muren är platsen för det ursprungliga altaret och vid sidan om detta syns den igensatta kanalen.

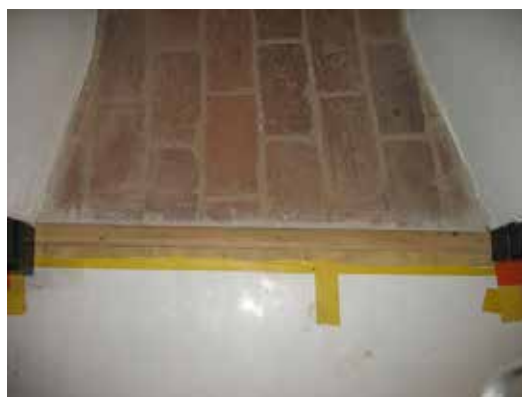
En tunn tröskellist lades för att dölja att kyrkorummets golv inte fullt ut ansluter mot sakristians tegelgolv.

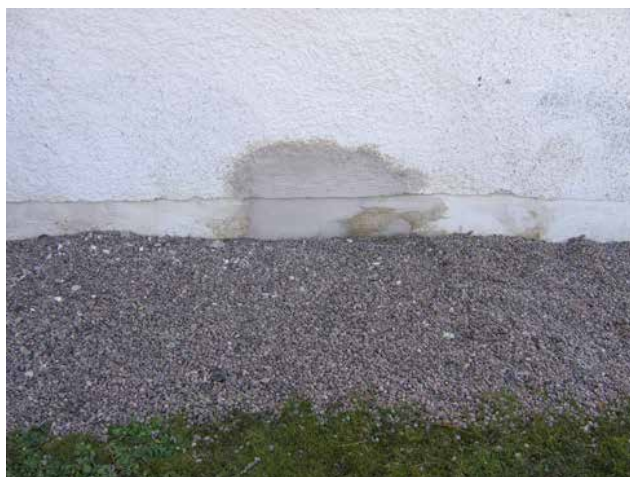
De tidigare ventilerna i sockeln sattes igen och putslagades.

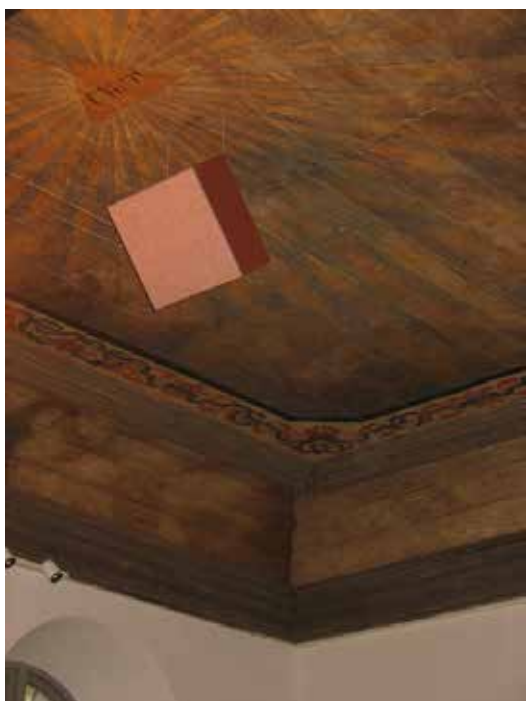
En ny högtalarlåda tillverkades. Vid slutbesiktningen anmärktes på lådans kulör och fronttyget.

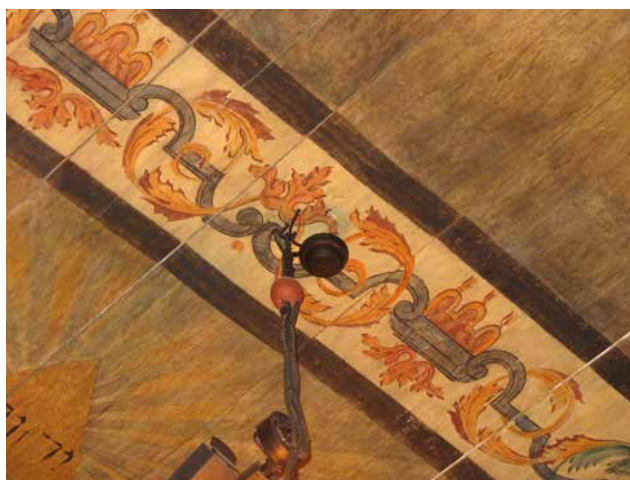
Vid slutbesiktningen noterades att rökdetektorer i tak bör bättringsmålas i kulör som bättre stämmer överens mot taket.
