# Gislaveds kyrka

Antikvarisk medverkan i samband om- och tillbyggnad,  
Gislaveds tätort i Gislaveds kommun, Jönköpings län, Växjö stift

Rapport och foto: Anders Franzén

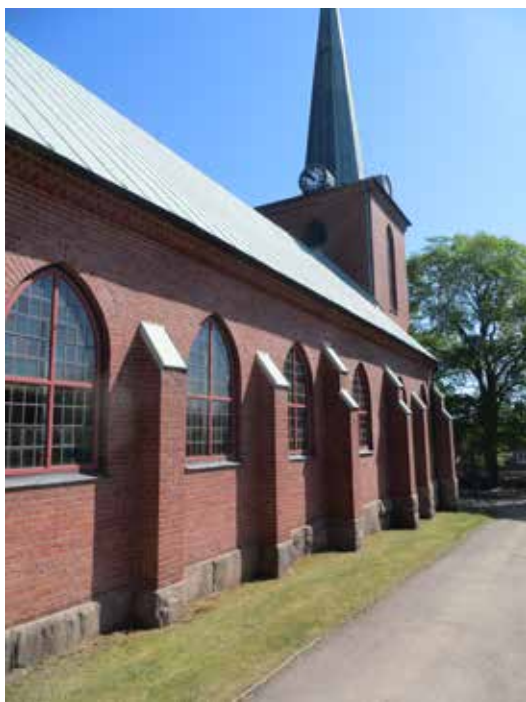
Långsidesfasaden inför omfogningen.

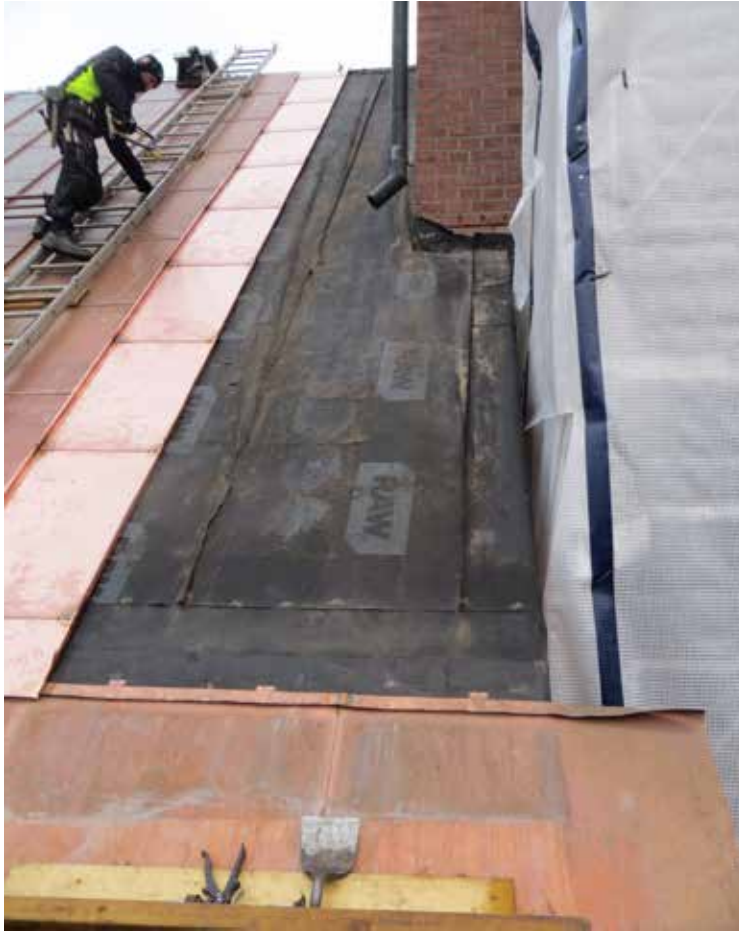
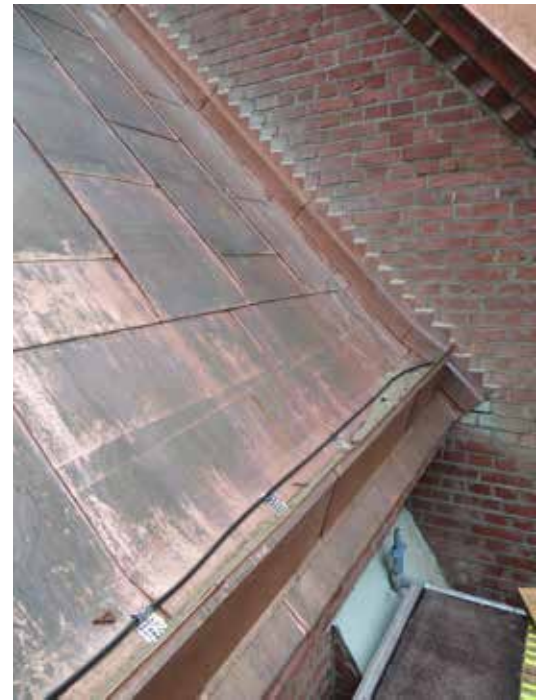
Ovan: Långhustakets fotränna med värmekabel samt anslutningen mot tornfasaden med trappstegsformade anslutningar.  
Till vänster: Läggning av långhustakets kopparplåt pågår.

Alla takytor, utom tornets, lades om med ny kopparplåt i skivtäckning och med dubbelfalsar. Förskjutningen halvt i halvt bibehölls och i princip även plåtformatet. Långhustakets anslutning mot tornväggen och kortakets anslutning mot långhusets västra vägg var inför arbetena utformad som trappsteg som följde varje tegelsten. Denna lösning bibehölls i princip, men den stående skivan delades upp så att den övre skivan med trappstegen hade ett överhäng över den nedre som var ansluten till takfallets plåt, se illustration.

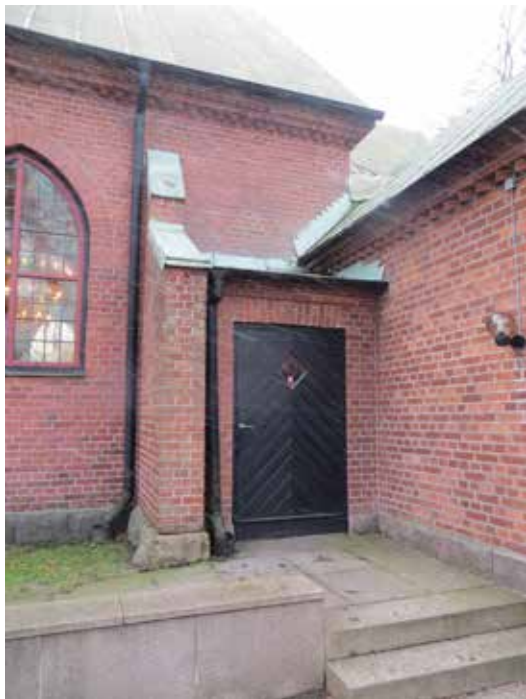
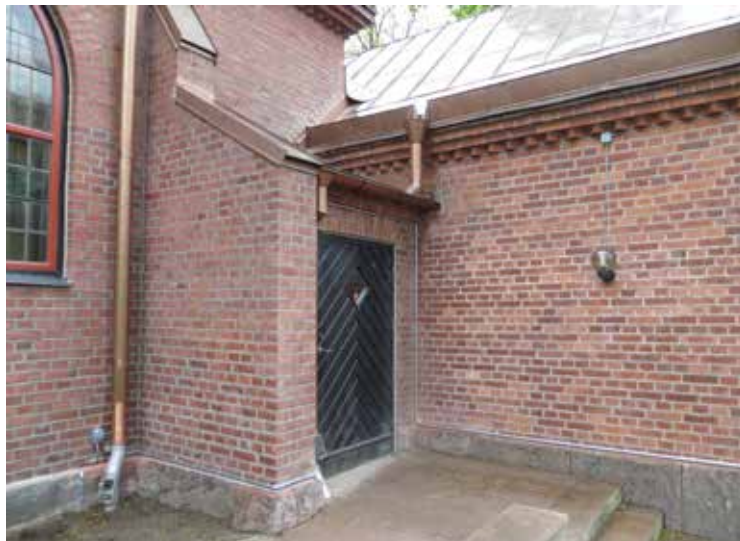
Ovan: Ingången till sakristian inför arbetena. Takavvattningen var inte tillfredsställande här.  
Ovan till höger: Sakristians ingång efter takomläggning och med nya stuprör.

Vid den lilla ingången till sakristian finns ett tak. Inför arbetena fanns här inget stuprör från sakristians tak utan vatten droppade ner på entrétaket. För att skapa lämpligare flöden och undvika vattenstänk inrättades ett stuprör från sakristietaket direkt ner i entrétakets hängränna.

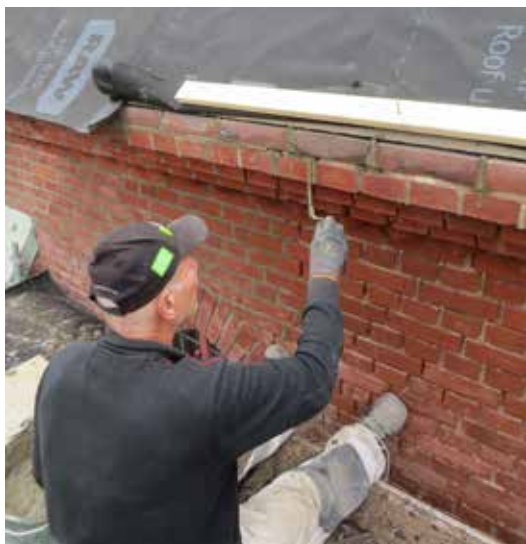
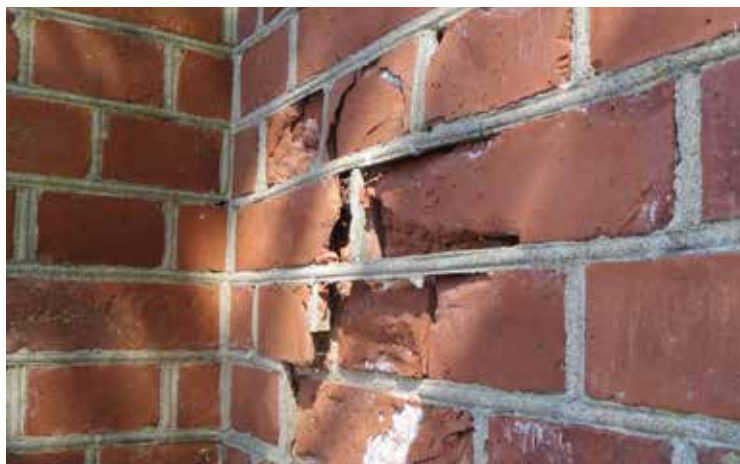
Stora delar av de befintliga tegelfasaderna hade skadade fogar och vissa delar av fasadernas tegelstenar var frostsprängda. Därför sågades större delen av de befintliga fogarna ut och fogades ånyo med så kallad åsfog. Frostskadade tegelstenar högs bort och ersattes av nya snarlika. Skadorna i teglet fanns främst på vissa strävpelare och på tornets sydfasad.

Ovan: Omfogning av fasaden.  
Till höger: Exempel på frostsprängning av fasaden, här på tornet.

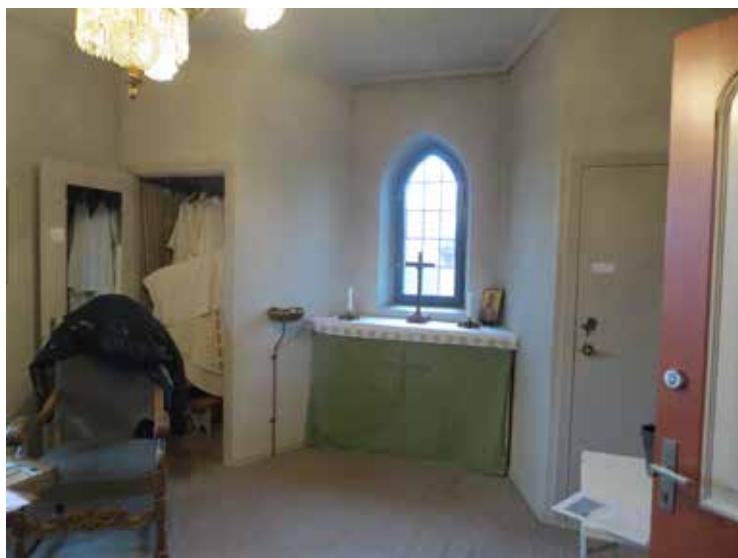
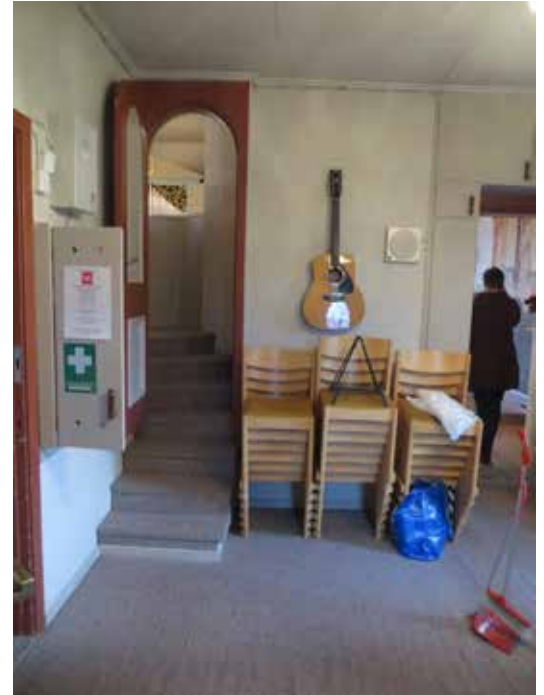
Sakristian invid koret hade inför arbetena antydning till fukt, yt-skikten var slitna och behov fanns att flytta textilförvaringen från platsen under läktaren till sakristian, eftersom utrymmet under läktaren skulle användas på annat sätt.

Ovan: Sakristian hade inför arbetena heltäckningsmatta och en icke ändamålsenlig förvaring. Ovan till vänster: Vid demontering av golvet framkom den ursprungliga vinkällaren.

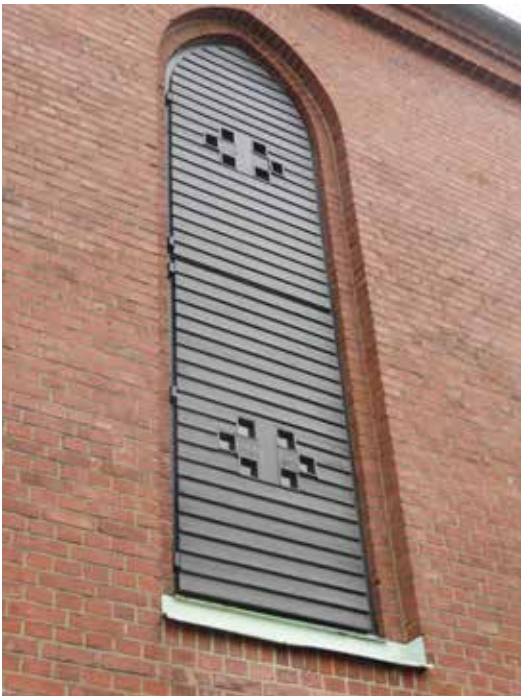
Tornets ljudluckor hade genom åren erhållit rötskador och var otäta. Dessa ljudluckor reparerades och målades svarta.

Ovan: En restaurerad ljudlucka i tornet.  
Nedan: Logotyp tryckt på undersidan av de rivna takplåtarna.

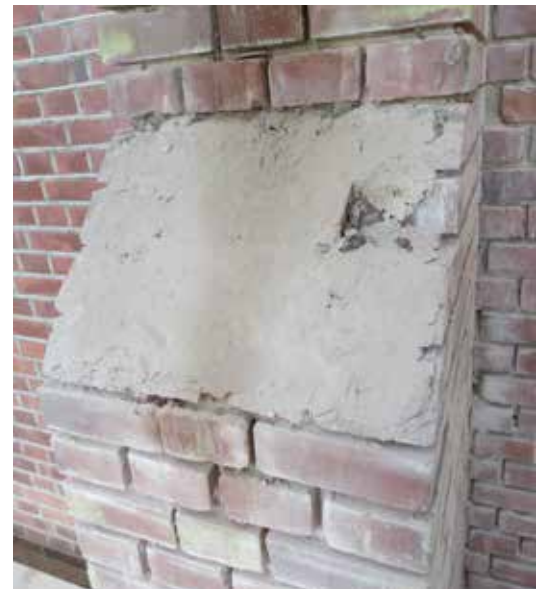
Fogarna i tegelmurverket var generellt åsfogar. På några ställen där de var skadade fanns röda spår i fogarna. Ingen förklaring till detta fenomen har hittats.

Ovan: Strävpelarnas plåttäckning togs bort och underlaget lagades upp med bruk och en plyfskiva innan den nya kopparplåten lades.  
Nedan: Detalj av ytterväggen där det upptäcktes spår efter vad som tycktes vara röd färg.

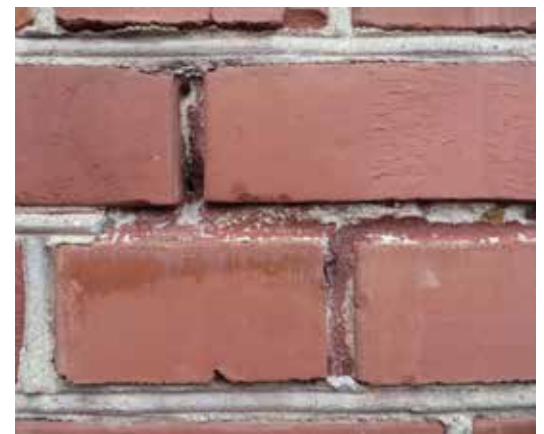
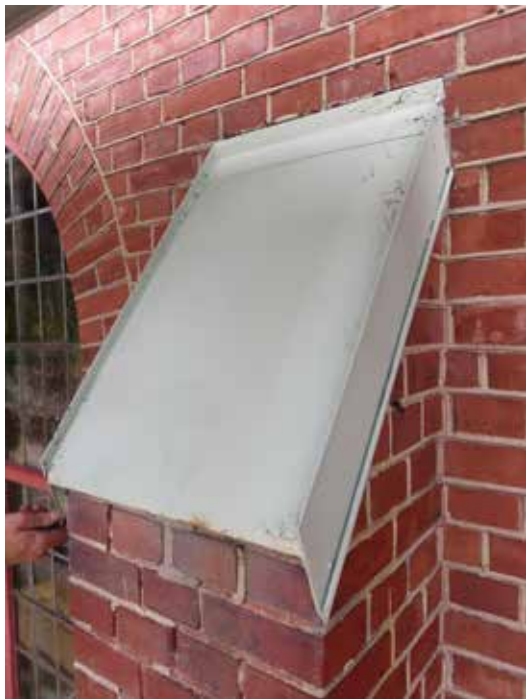
Ovan: Plåtavtäckning på strävpelare inför arbetena. Nedan: De nya plåtavtäckningarna gjordes snarlika, men med kompletterande plåt nedtill på undersidan för att förhindra vatteninträngning.

Parallellt med takbytet byttes också plåtavtäckningarna på strävpelarna. Inför arbetena var dessa avtäckningar av järnplåt som målats grön. Plåtavslutningarna på sidorna och i nederkanten var snålt tilltagna och därför ändrades dessa något, se illustration sid 18.
