## Rydaholms kyrka

Antikvarisk medverkan i samband med visst yttre underhåll,  
Rydaholms socken i Värnamo kommun, Jönköpings län, Växjö  
stift

Jönköpings läns museums dnr: 31/2015  
Länsstyrelsens dnr: 433-7729-2014

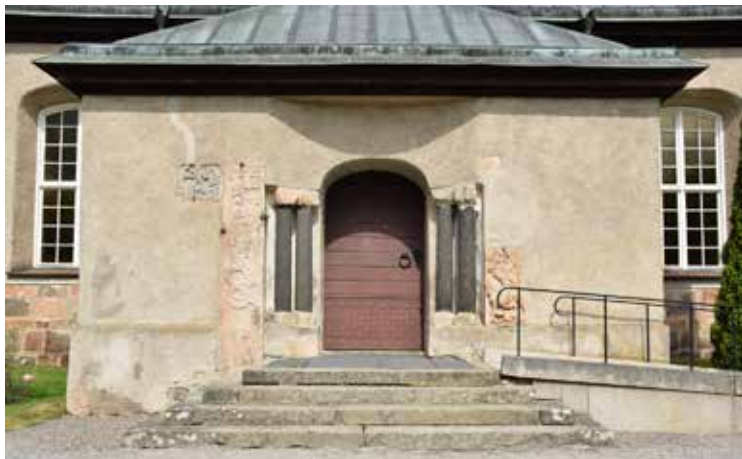
Trappan vid sidoportalen före åtgärd.

Trapporna vid huvudentrén och vid sydportalen lades om så att trappstenarna åter låg i våg. Trapporna har tidigare varit dubbade med järnklamrar och framförallt huvudtrappan uppvisade skador med frostsprängning av stenen i anslutning till tidigare dubbar. Stenfragment saknades på några ställen. Entreprenören gjorde ett försök att laga en saknad del av stenen med bruk, lagningsbruket var dock alldeles för ljust, vilket gjorde att detta fick avlägsnas.

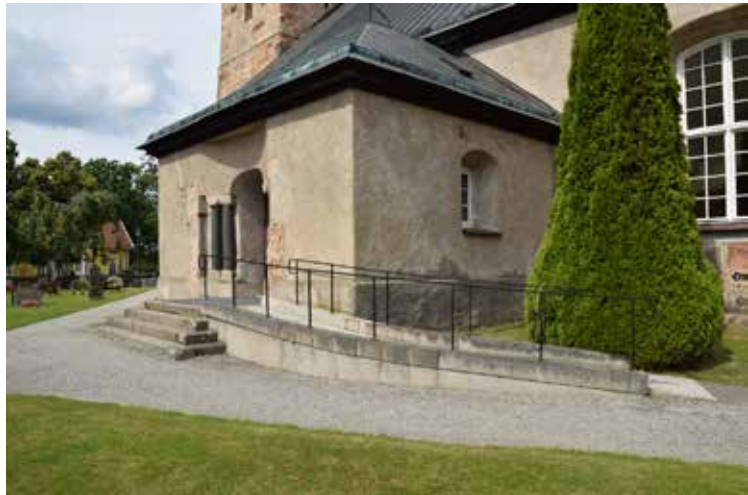
Rampen före åtgärd.

Inom ramen för uppföljningen av kyrkans vård- och underplan hade behovet av en rad framförallt utvändiga underhållsåtgärder noterats. Trapporna vid huvudentrén och sydportalen hade sättningsskador och fogar som lossnat. Vidare fanns skador efter frostsprängningar i anslutning till rostade dubbar. Räcket till rampen vid sydentrén var instabilt då fogarna mellan raderna av granitblocken hade fallit ur. Det fanns också vissa sättningsskador i rampen.

Rampen vid sydportalen lades om i skadade partier. Stenhällarna rättades till och fogarna putsades med hydrauliskt kalkbruk, Må-larkalk, Saint-Astier.

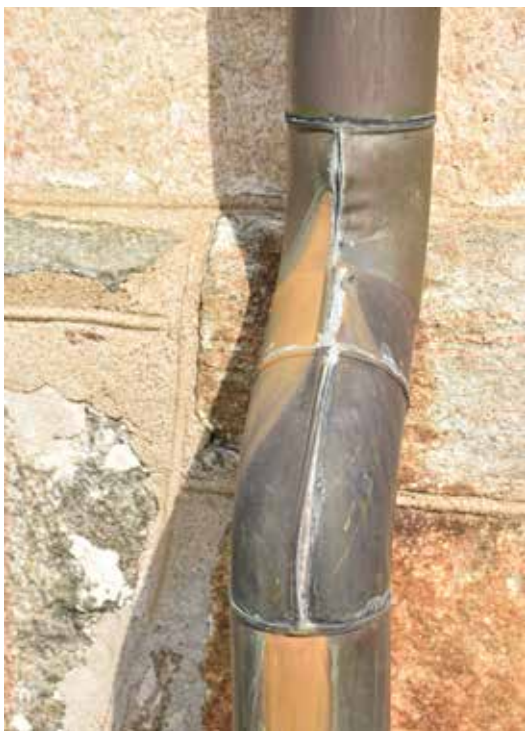
Ett av de skadade stuprören med frostsprängda fogar.

Sockeln till det södra vapenhuset uppvisade skador med vittrade ytor framförallt mot mark och i anslutning mot rampen. Vidare var några stuprör trasiga då de hade spruckit i falsen genom frostsprängning.

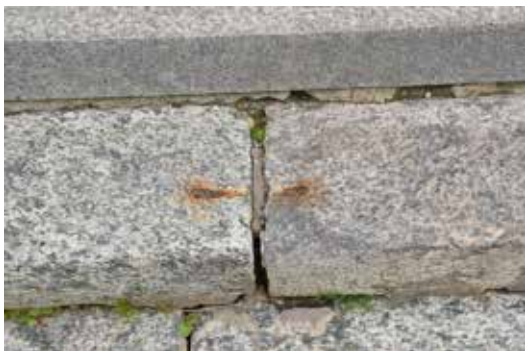
Detalj av trappan vid västra entrén, dubben har rostade och stegen glider isär.

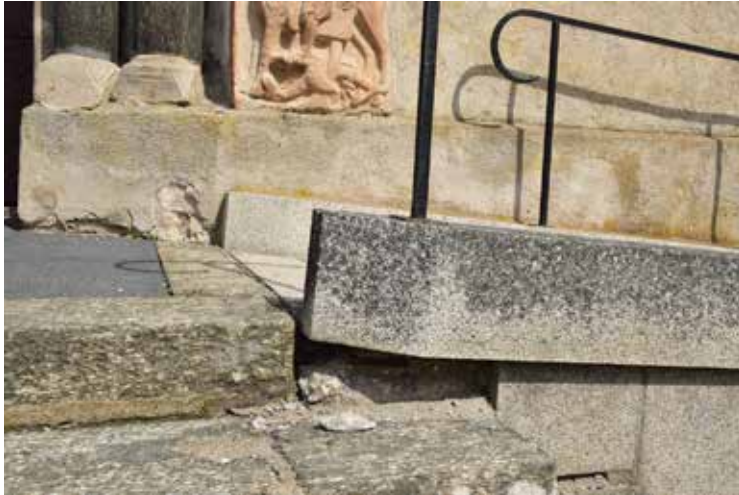
Detalj av skador vid rampen före åtgärd.

Vid efterbesiktningen i september 2018 konstaterades att det utförda arbetet inte hade hållit. Entreprenören menade att man hade följt den tekniska beskrivningen, men att fogarna i rampen är för smala för att det ska fungera med hydrauliskt bruk. Då detta är en modern konstruktion fristående från kyrkans murar fanns det inga hinder mot att nyttja ett modernt bruk. Rampen fogades därefter om med ett cementbruk.

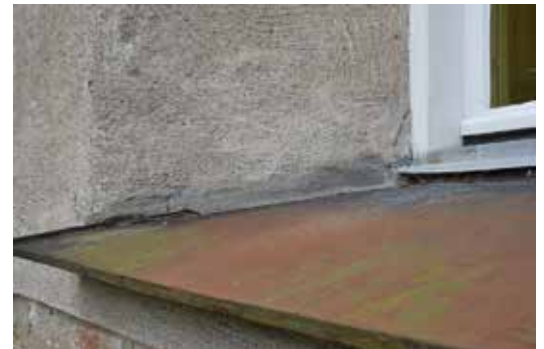
Solbänkarna av gjutjärn var rostangripna och hade även viss algpåväxt. Färgen på fönstren flagade och kittfalsarna var partiellt urfallna.

En av solbänkarna före åtgärd, med en tidigare lagning i anslutning mot solbänken.

Vidare gjordes smärre putslagningar i vissa fönstersmygar i anslutning till solbänkarna, till detta nyttjades hydrauliskt kalkbruk.

De gjutna hållarna till solbänkarna skrapades och borstades rena från rost och alger samt löst sittande färg. Gjutjärnet rostskyddsbehandlades först med Nordsjö Pansarol, en vattenbaserad plåtfärg, som inte följde handlingen och då solbänkarna inte målades di-

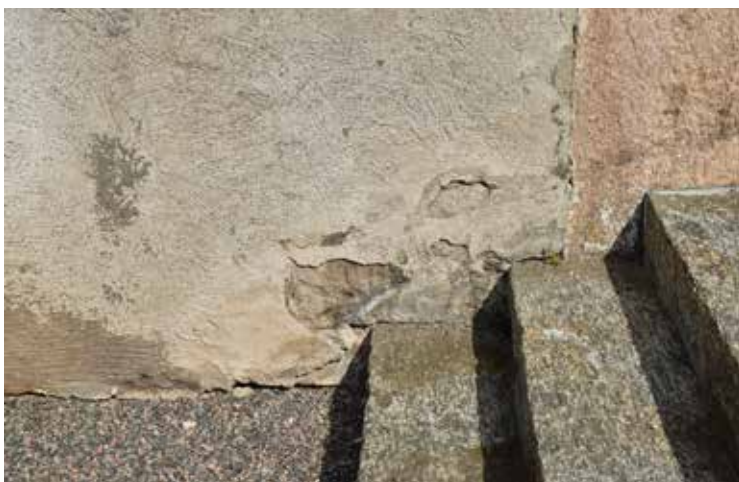
Skador på sockeln vid sydportalen före åtgärd,

Partiella skador på vapenhusets sockel lagades. Som lagningsbruk nyttjades ett hydrauliskt kalkbruk blandat med ett något starkare hydrauliskt grundningsbruk, Saint-Astier från Målarkalk. Vid besiktning noterades att de lagade ytorna var betydligt ljusare än omgivande icke åtgärdade partier. Beslutet blev att också rengöra angränsande ytor och avfärga hela sockeln. Sockeln avfärgades med en platsblandad kalkfärg pigmenterad med rött och lite svart pigment.

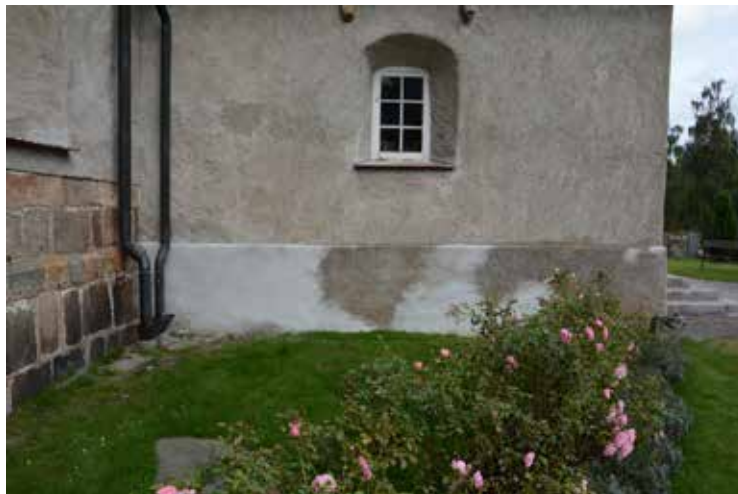
De ljusare putslagningarna.

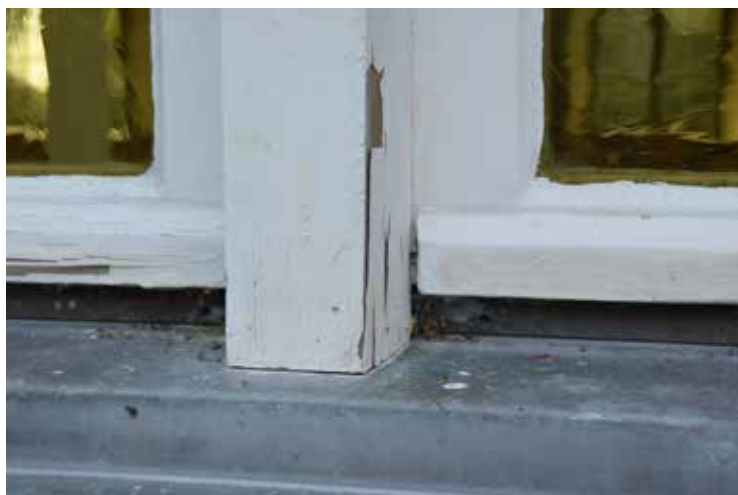
Detalj av ett av fönstren före åtgärd. Färgen flagade på ett sätt som indikerar att de inte var målade med linoljefärg utan en alkydoljefärg.

Fönstren målades om utvändigt. Fönstren rengjordes, lös färg skrapades bort in till skikt med god vidhäftning. Omkittning utfördes. På södersidan var kittningen i sämst skick med urfallna partier och många lagningar så där kittades bågarna om. I andra väderstreck gjordes enbart partiella kompletteringar. Linoljekitt, av fabrikatet Dana Lim nyttjades. Trärena ytor halvöljades. Fönstren målades sedan i tre strykningar med vit linoljefärg från Engwall och Claesson.

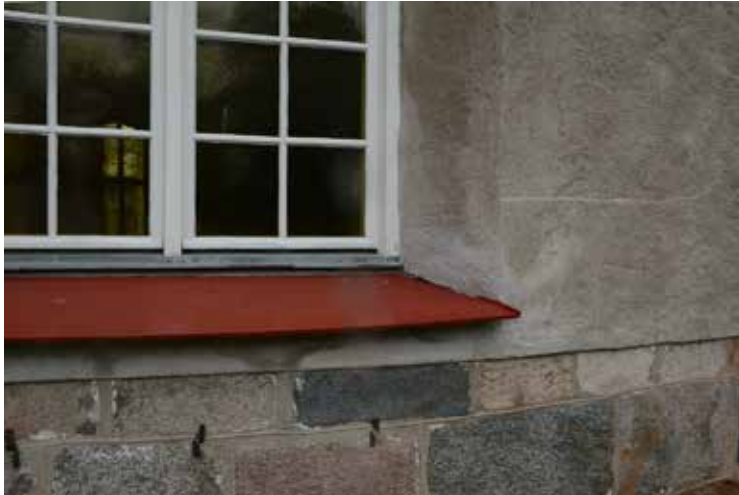
En av solbänkarna med den rostskyddsbehandling som sedan blästrades bort och ersattes med en traditionell behandling.

rekt blev det relativt snart rostgenomslag. Under 2018 blästrades den tidigare behandlingen bort och en traditionell linoljebaserad blymönja från Introteknik AB nyttjades som rostskydd. Hällarna ströks sedan med svart linoljefärg. Målningararbetena utfördes av Rooths måleri, Braås, som en underentreprenad.

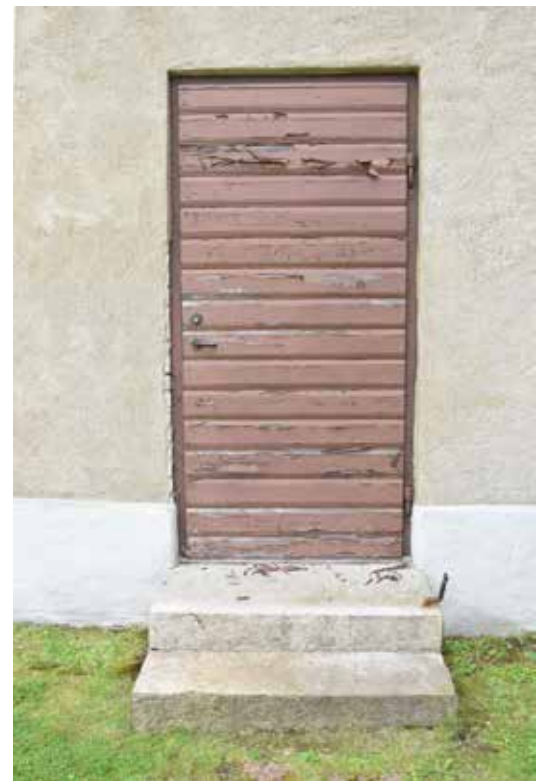
Dörren till sakristian var den dörr som var i sämst skick före åtgärd. Även den flagade på ett sätt som indikerade att den var målad med alkydolfärg.

Portarna vid huvudentrén, sydportalen och dörren in till sakristian målades om i en brun kulör, lika befintlig, som fastställdes till järnoxidbrun 1D-663, enligt linoljefärgslikaren. Linoljefärg från Engwall och Claessons användes.

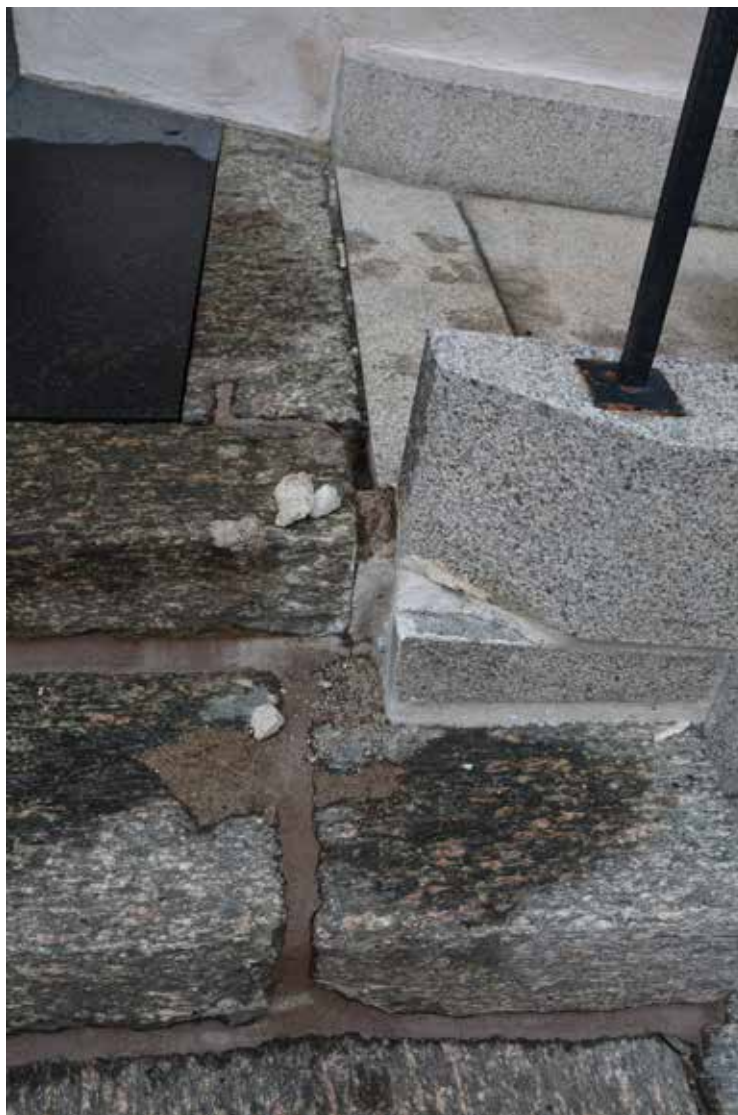
Vidare efterbesiktigades fjolårets puts- och lagningsarbeten. Noterades att lagningen av rampen uppvisade problem, ett antal fogar på rampens sydsida hade fallit ur och räcket på samma sida inte satt helt stadigt. Antikvarien fick i uppdrag att undersöka om läns museet hade handlingar från byggtiden. Ritningar (A och K) har scannats och distribuerats till projektgruppen.

Detalj av rampen vid efterbesiktningen i september 2018.

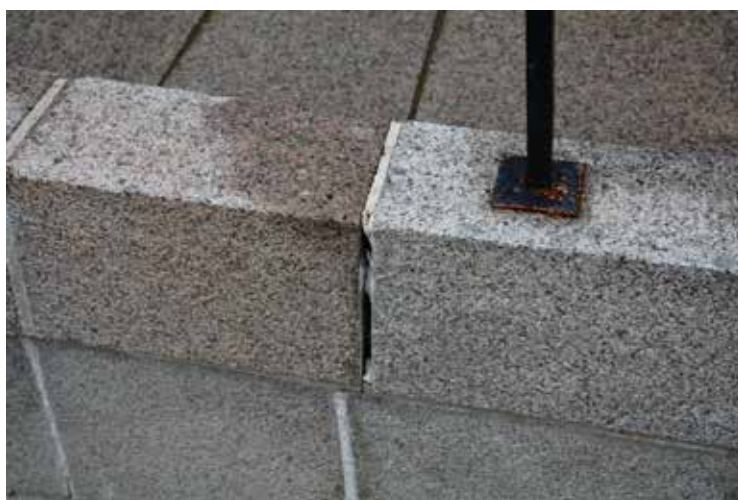
Rampen vid efterbesiktningen i september 2018, flera av fogarna hade fallit ur.

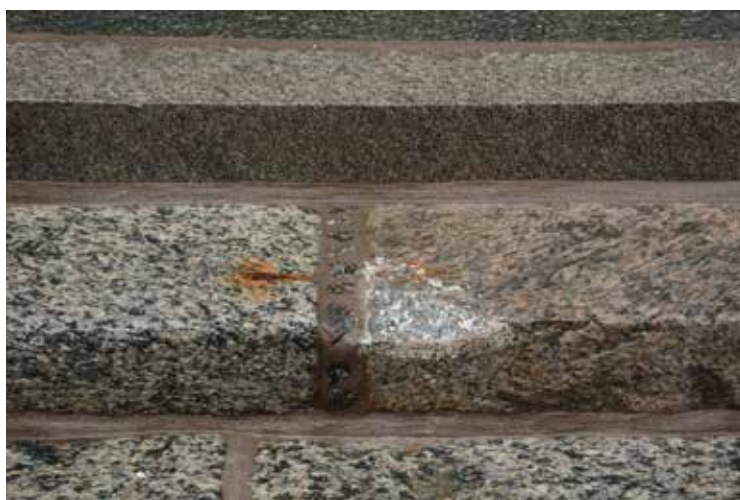
en sten fallit bort i anslutning till en tidigare dubb. Försök hade gjorts att laga detta med stenlagningsbruk, men nyttjat bruk hade inte lämplig kulör. Antikvarien fick i uppdrag att undersöka med stenkonservator vad som finns på marknaden. Om ingen lämplig produkt fanns, skulle rengöring efter den tidigare lagningen utföras och stenen lämnas utan lagning. Entreprenören skulle lämna en materialspecifikation på nyttjat bruk.

Då lagningsbruket blev för ljust togs lagningen bort, foto från slutbesiktningen den 4 oktober 2017.

Vad gäller frågan om stenlagningsbruk till ett trasigt steg på huvudtrappan i anslutning till en tidigare dubb förmedlade läns museet en kontakt med stenkonservator till entreprenören i oktober 2017, vilken aldrig fullföljes. Läns museet skulle följa upp frågan.

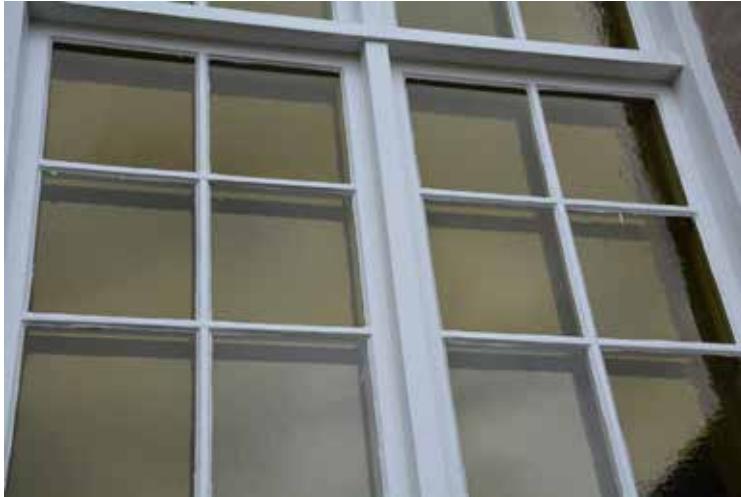
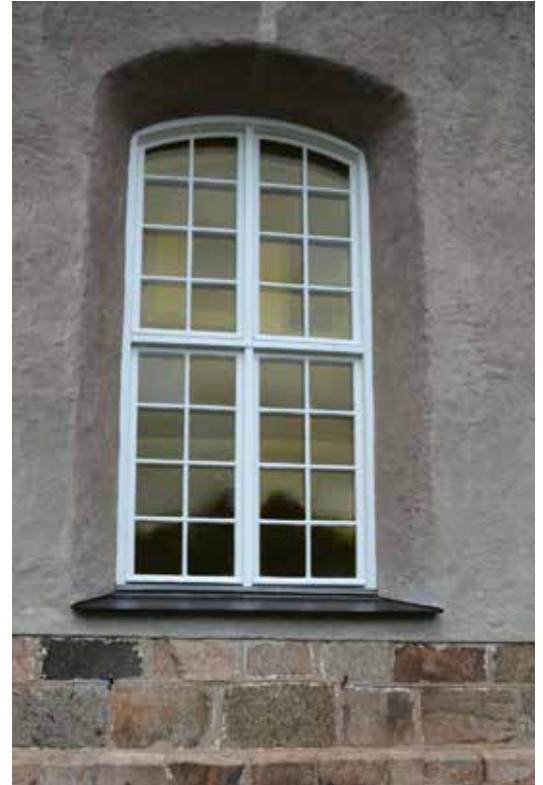
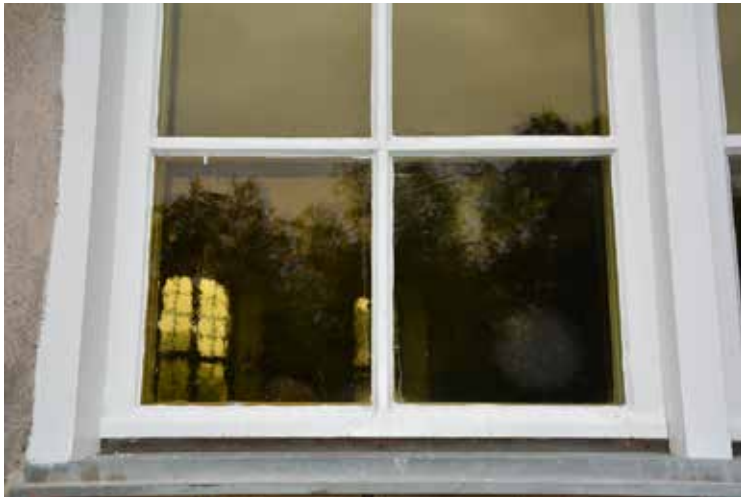
Vid besiktningen gjordes några smärre anmärkningar, det noterades visst färgstänk på fönsterglas och enstaka solbänk samt rinningar i anslutning till spröjsen på ett antal fönster.

Till vänster och ovan: klara fönster, foto från efterbesiktningen i september 2018. Några enstaka rinningar noterades.

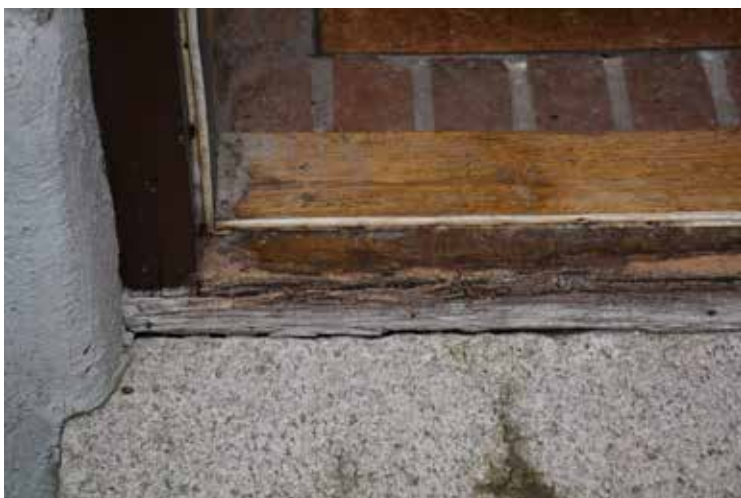
Tröskeln till sakristian skulle också ha åtgärdats, men detta kom inte att utföras, foto från efterbesiktningen i september 2018.
