## Nya Åminne bruk

Antikvarisk medverkan i samband med vård- och underhållsarbeten utförda 2019,  
Värnamo socken i Värnamo kommun, Jönköpings län

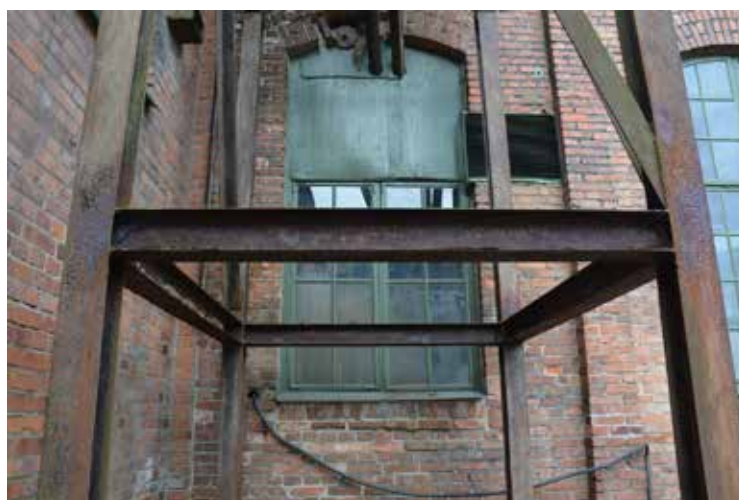
Vidare var stommen till sandtornet på innergården i öster rost-skadat. Det var framförallt de horisontella U-balkarna som hade rostskador.

Ställningen till sandbehållaren var kraftigt rostangripen i de horisontella balkarna.

Sandtornet på innergården i öster renoverades. Stommen som består av sammanfogade U-balkar var synbart rostskadade i de horisontella balkarna. De skadade balkarna byttes. Under arbetets gång konstaterades att även huvens tak hade kraftiga rostskador så även detta byttes. Rör och pipor på toppen av huven återanvändes och svetsades fast i det nya taket i samma läge som tidigare.

Hela konstruktionen rostskyddades genom behandling med Dinitrol. Smidesarbetena utfördes av Finnvedens Smide och rostskyddsbehandlingen utfördes av Johan Svensson, J. Svenssons Måleri.

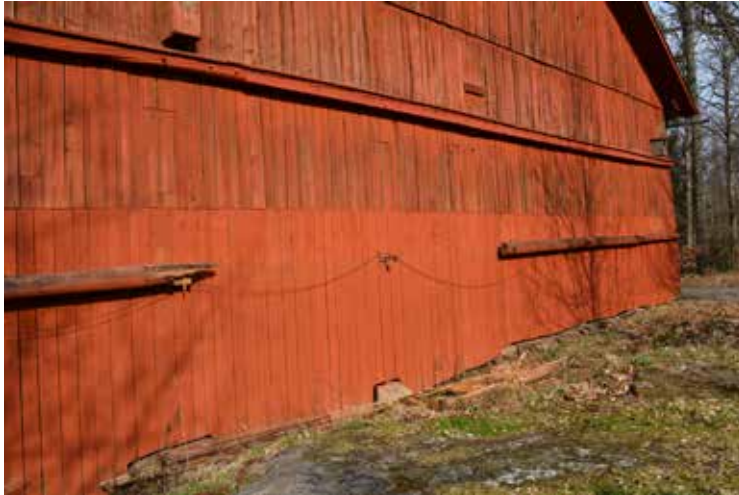
Den nedre gördelbalken på kolladans östra gavel var partiellt röt-skadad. Delar av balken hade rasat under vintern 2018–2019. Den övre balken åtgärdades sommaren 2016, men då bedömdes inte den nedre balken vara i så dålig kondition att den föranledde åtgärder.

Kolladan före åtgärd, delar av den nedre gördelbalken hade rämnat.

Den nedre gördelbalken på kolladans östra gavel åtgärdades. Delar av balken var kraftigt rötskadad och ett parti i mitten hade rämnat. Då balken i övrigt också hade rötskador byttes balken i dess helhet med virke i samma dimensionen som tidigare. Den bytta balken

målades med slamfärg, Falu rödfärg. De nya balkarna var av furu i rundvirke och hade levererats från Landsbro Timber. Brand-detekteringskabeln återmonterades på den nya balken. Arbetena utfördes av Franssons Bygg AB.

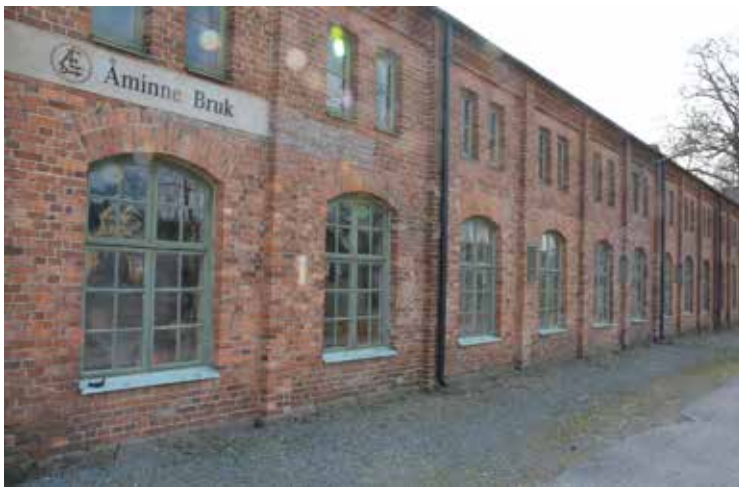
Fönsterbågar, karmar och belag som senast renoverades 1998–1999 var i behov av ommålning, då färgen hade börjat flagna och vissa kittfalsar var urfallna.

Den västra fasaden före åtgärd.

Ommålningen av fönster och portar som inleddes 2016 fortsatte i en tredje etapp sommaren 2019. Årets arbeten omfattade samtliga fönsterbågar, karmar och portar på den västra fasaden, bottenvåningens fönster på den norra fasaden samt en port i samma fasad.

Fönsterbågarna målades i en lokal på bruket som tillfälligt fick fungera som verkstad. Träbågarna skrapades, eventuella trärena ytor oljades med en pigmenterad halvolja. Bågarna grundades sedan och ströks två gånger. Kittfalsarna sågs över generellt och kittades om i de fall det var behov. Ett linoljebaserat glasmästarkitt nyttjades.

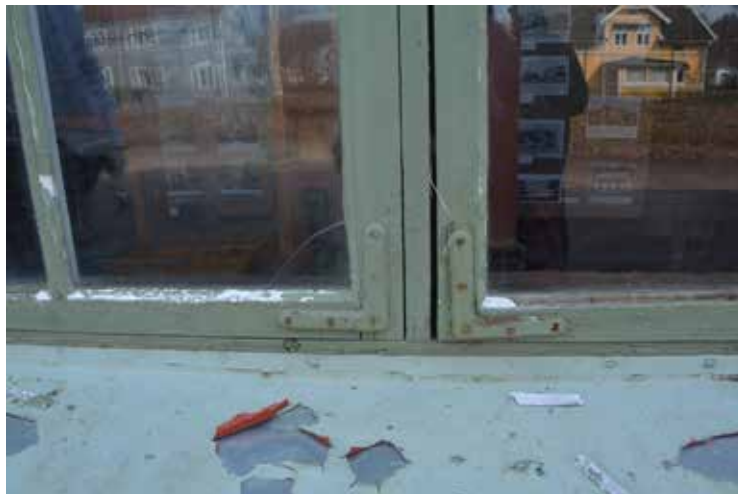
Ett av fönstren före åtgärd, kittet var bitvis borta och färgen på fönsterblecken flagnade.

Trasiga glastrutor byttes, sammanlagt byttes 13 rutor. De hörnbeslag som var rostiga lossades, slipades, grundades med en rostskyddsfärg och målades sedan in i bågens kulör. Pressade beslag fylldes med kitt på samma sätt som de hade varit. Trävirket i bågarna var generellt i gott skick, så några trälagningar behövde inte göras. Vidare kittades de fönster från föregående etapp om, där småfåglar hade hackat bort kittet.

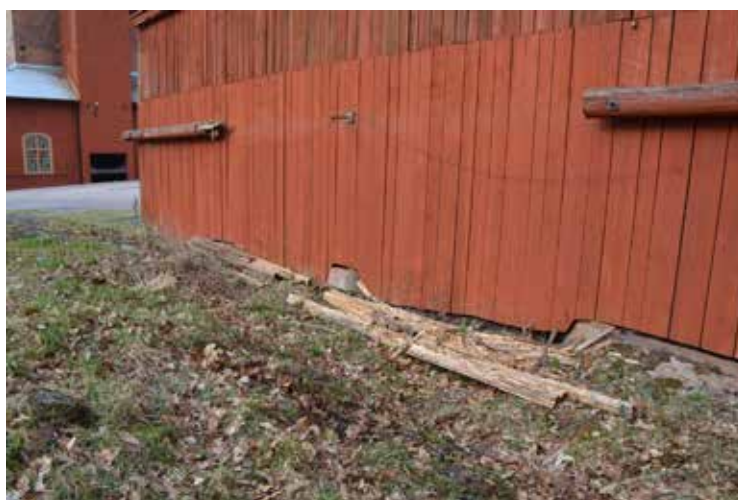
Kolladan med den trasiga balken.

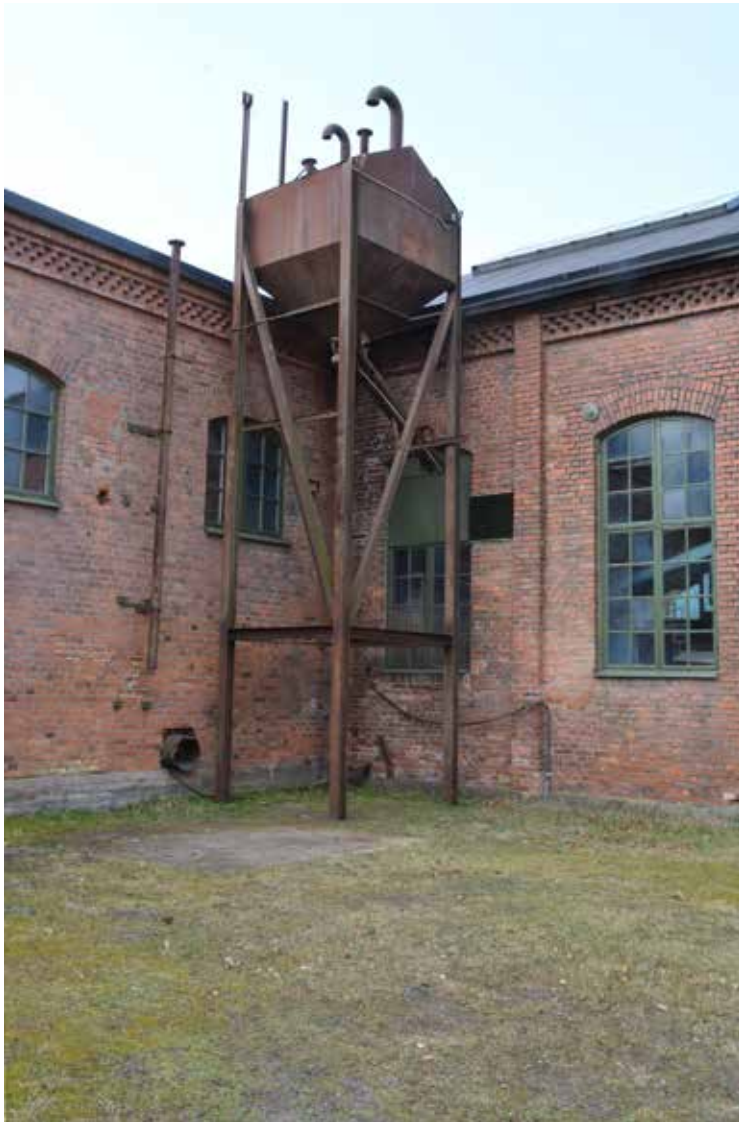
Sandbehållaren före åtgärd.

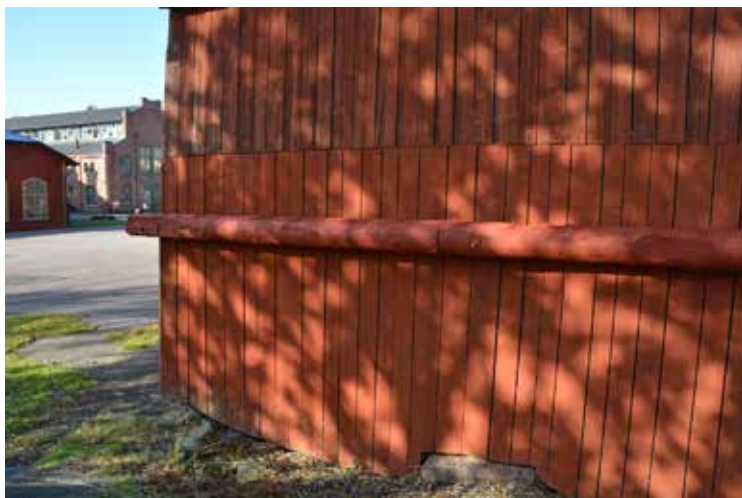
Den nya balken på kolladans östra gavel.

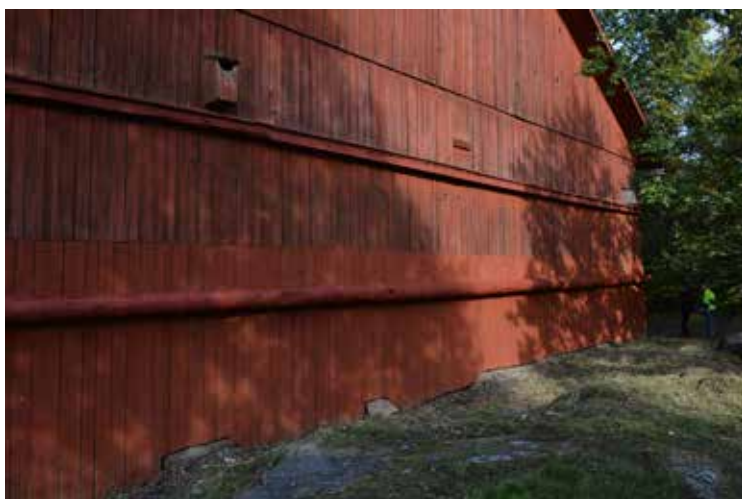
Den nya gördelbalken på kolladans östra gavel.

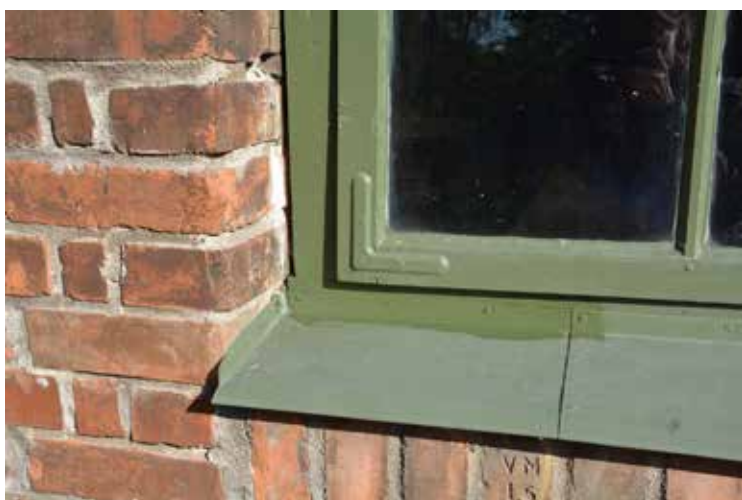
Detalj av ett av fönstren på den västra gaveln.

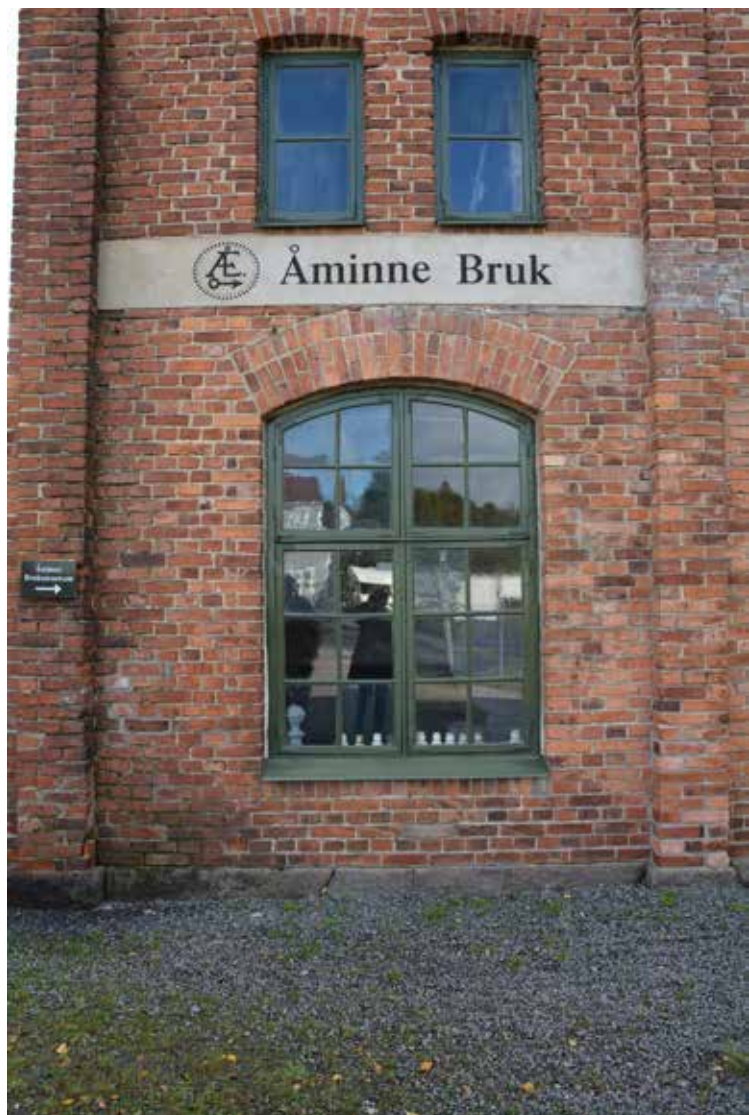
Detalj av färdigmålade fönster, västra gaveln.

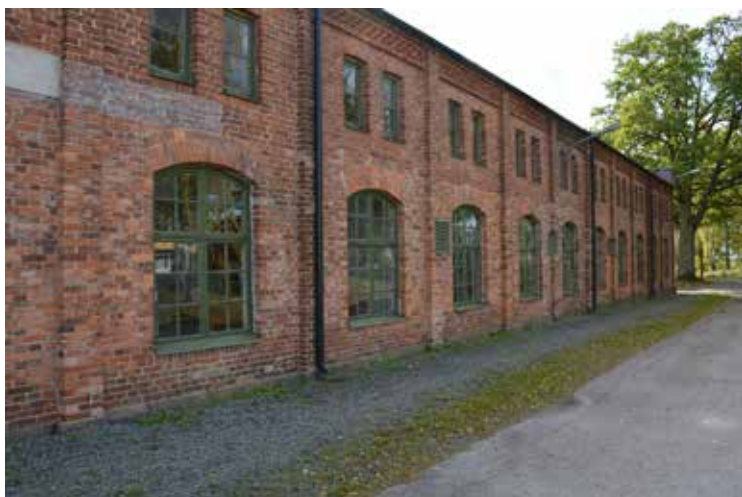
Den västra gaveln, från norr mot söder.

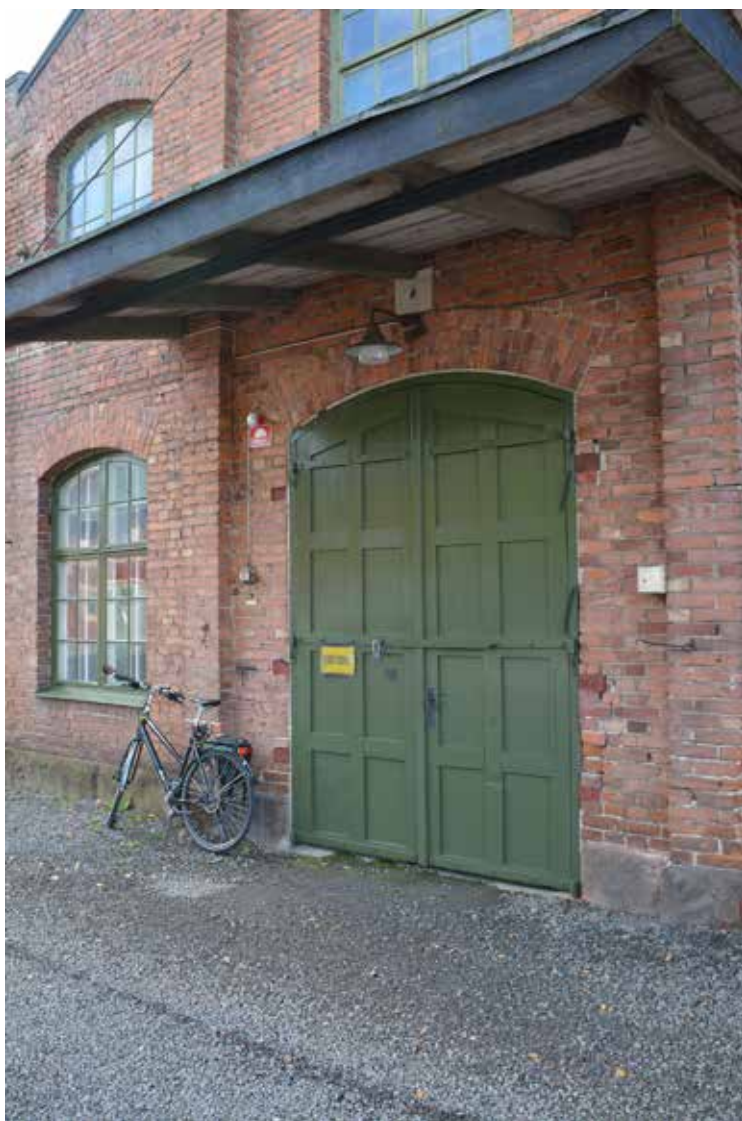
Detalj på en av de målade portarna, norra fasaden.

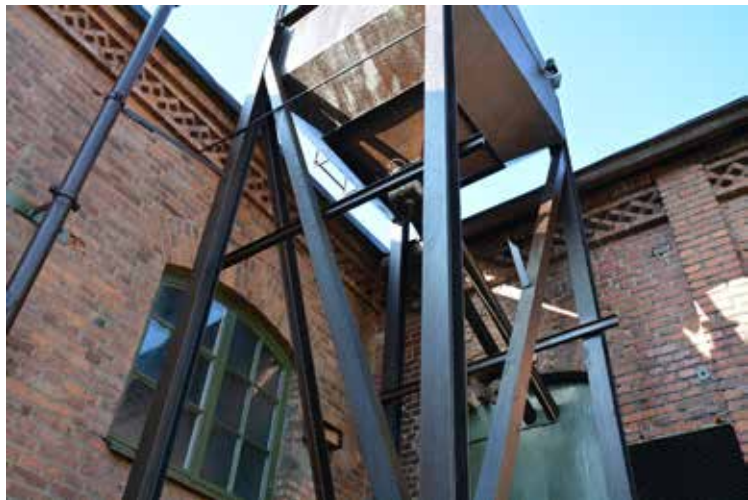
Det restaurerade sandtornet med de bytta horisontella balkarna,

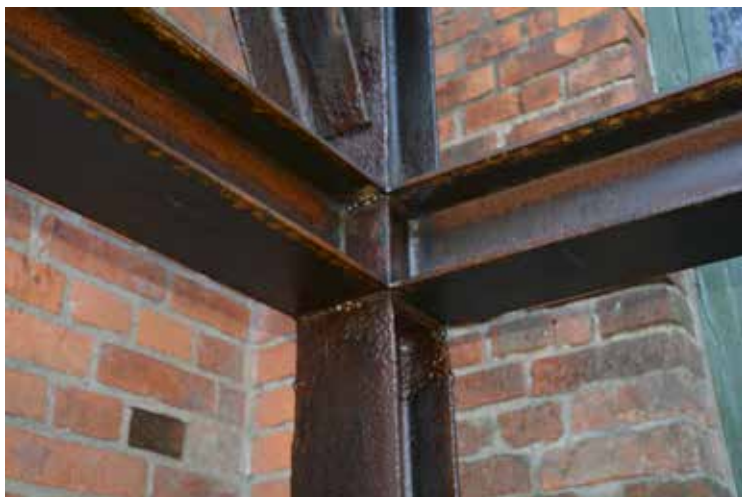
Detalj av de bytta balkarna.

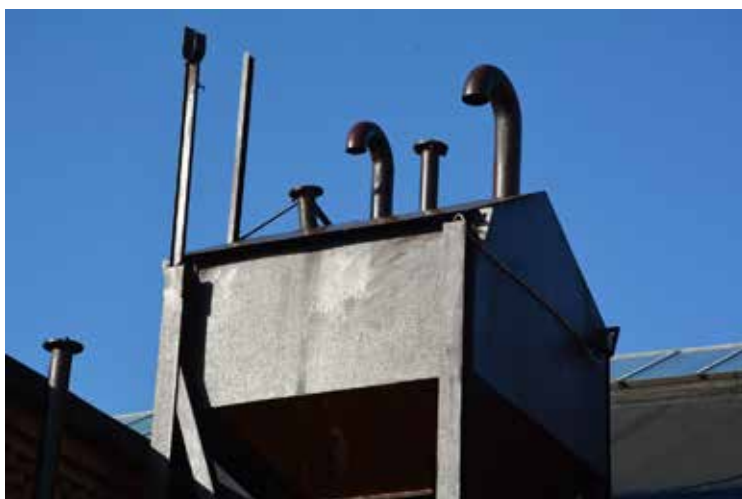
Taket till huven byttes och de ursprungliga rören svetsades i samma läge på den nya täckande plåten.
