## Kumlaby kyrka

Antikvarisk medverkan i samband med utvändig restaurering,  
Visingsö socken i Jönköpings kommun, Jönköpings län, Växjö  
stift

Jönköpings läns museums dnr: 347/2013

Länsstyrelsens dnr: 433-7062-2013

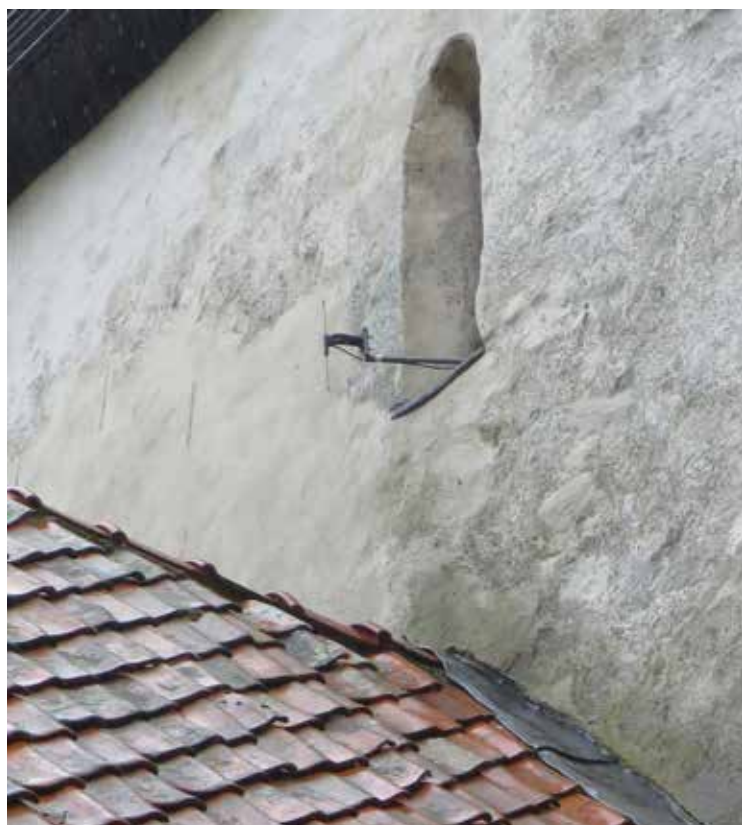
I anslutning till 1980-talets murverkslagningar vid tornets sydöstra hörn har putsen en avvikande slätare yta.

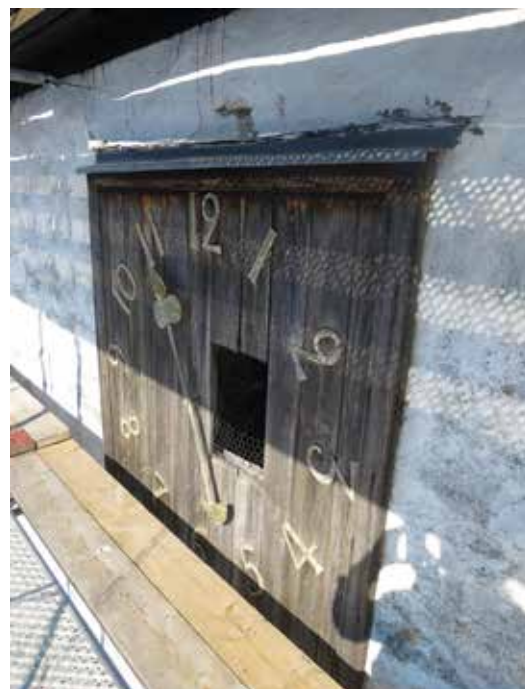
Urtavlorna i tornet bedöms vara sekundärt omgjorda. Dessa består av spåntad träpanel och är behandlade med trätjära. Siffrorna i förzinkad plåt är förgyllda.

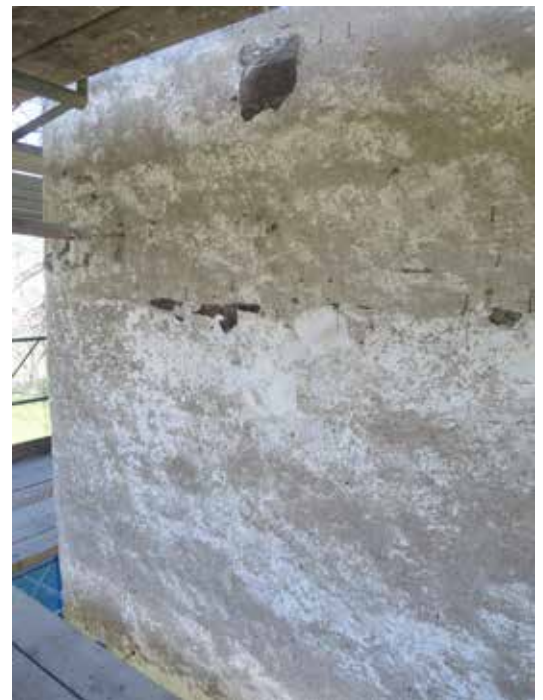
Ett parti av tornets fasad efter rengöring med högtryckstvätt. För att bli av med så mycket som möjligt av lavarna, fick mycket av den befintliga kalkfärgen avlägsnas. Pustsen lossnade även bitvis där underliggande stenar i murverket buktade ut.

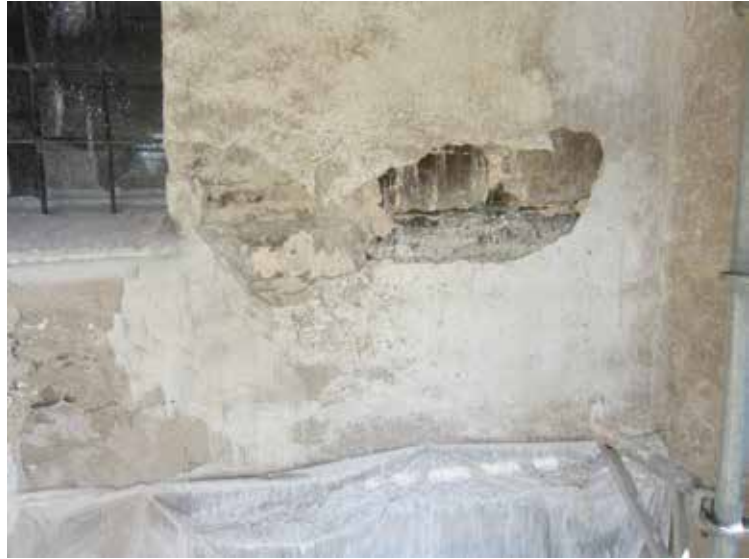
Ett större putsparti med bom som fick skrotas i nedre delen av tornets södra fasad.

manhängande putssjok släppt från underlaget. Man beslutade att skrota dessa enbart om det fanns sprickbildning som riskerade att leda in fukt i anslutning till partiet. Skrotningen skedde genom manuell nedknackning av skadad puts. I realiteten kom många partier med tunn och porös puts vid utskjutande stenar, framför allt på tornet, att tas bort vid högtryckstvätten. Här fanns i många fall sekundära lagningar. En rörelsespricka förekom i anslutning till sydvästra hörnet på tornet, vilken knackades upp. I partier med sentida lagningar kunde nedknackningen ske utan restriktioner.

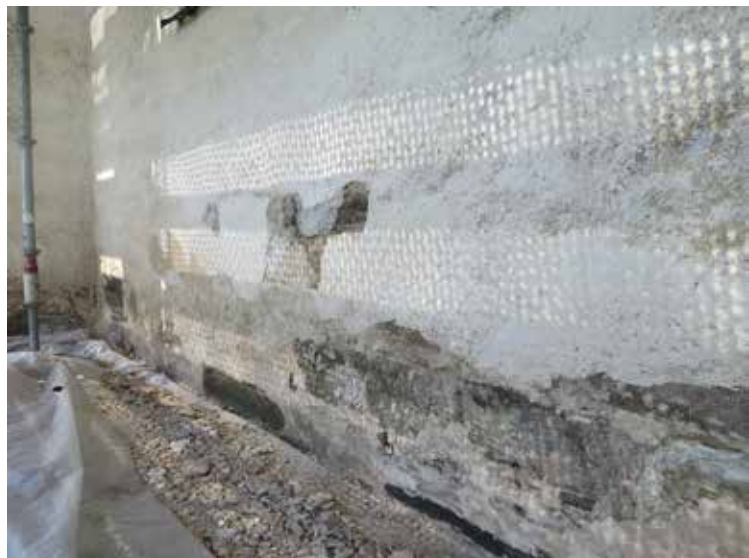
Nederst på fasaden knackades all puts bort in till murverket. Här hade många lagningar gjorts genom tiderna och pusten var nästan uteslutande sekundär. I de fall medeltida slamning påträffades och denna var stabil kunde den bevaras.

Av denna anledning knackades putsen ned in till putsbäraren, runt om hela koret och långhuset, till en höjd av 50 cm ovan marknivån.

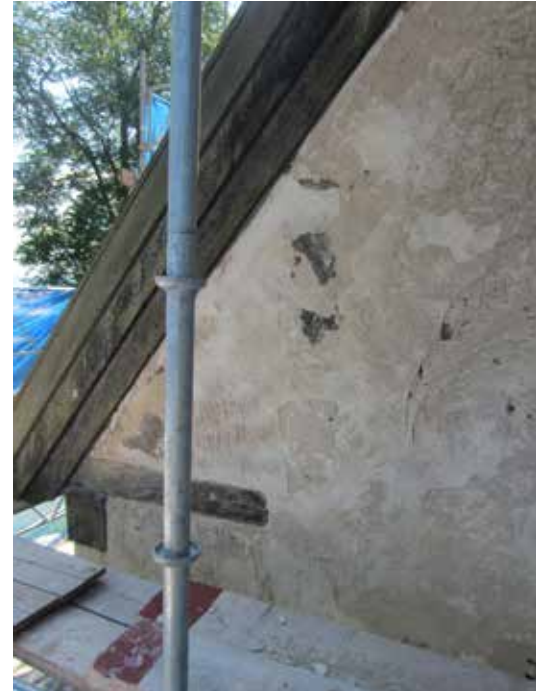
Tyvärr utfördes inte rengöringen med högtryckstvätt överallt med de krav på varsamhet som ställts. Här är ett parti av sakristians gavel med spår av mekanisk nötning som uppstått i putsen.

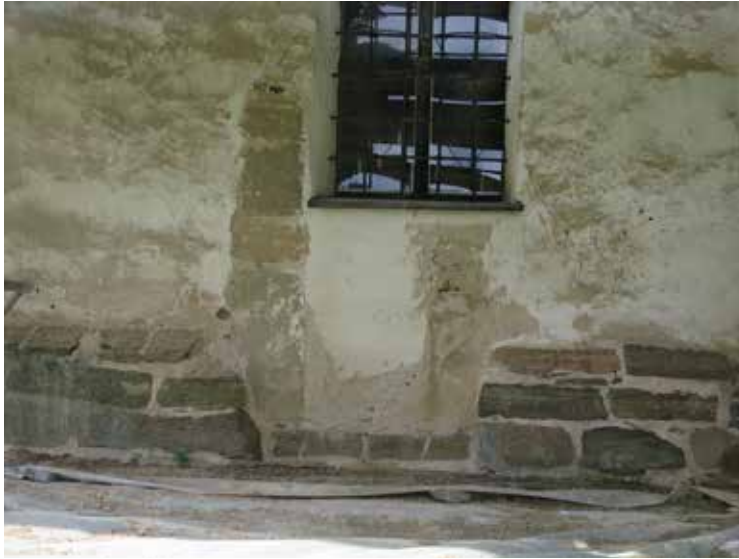
Den medeltida tornportalen frilades på försök med hjälp av högtryckstvätt. Stenen i det östra sidostycket var alltför fragmenterisk för att ge ett helhetsintryck.

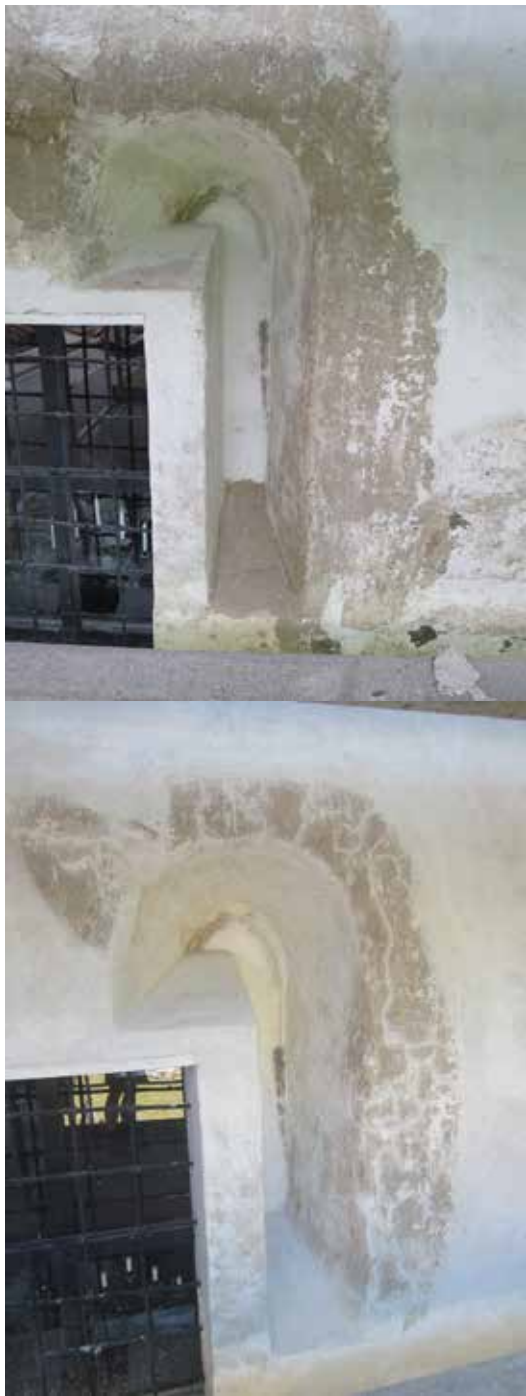
Det norra fönstrets nisch med bevarad, sannolikt senmedeltida puts, före och efter konservering.

Efter rengöringen av långhusets fasader framkom äldre puts kring båda de medeltida fönstren på nord- respektive sydfasaden. Denna puts hade i båda fallen en avvikande karaktär från övrig påträffad puts och bedömdes vara medeltida. Putsen var relativt stabil men innehöll en stor mängd microsprickor. I fönsternischen till det norra fönstret påträffades även en dekormålad bård, i kalkfärg. Bården låg som ett brett band längs nischens yttre kant och var terrakottaröd. Konservator vid läns museet anlätades för stabilisering av dessa putsytor, dels genom injicering av partier med bristande vidhäftning, dels genom utfyllnad av håligheter och sprickor med Målarkalks specialbruk. Den målade bården dokumenterades med foto och kulörbestämning (se JLM konserveringsrapport 2016:174).

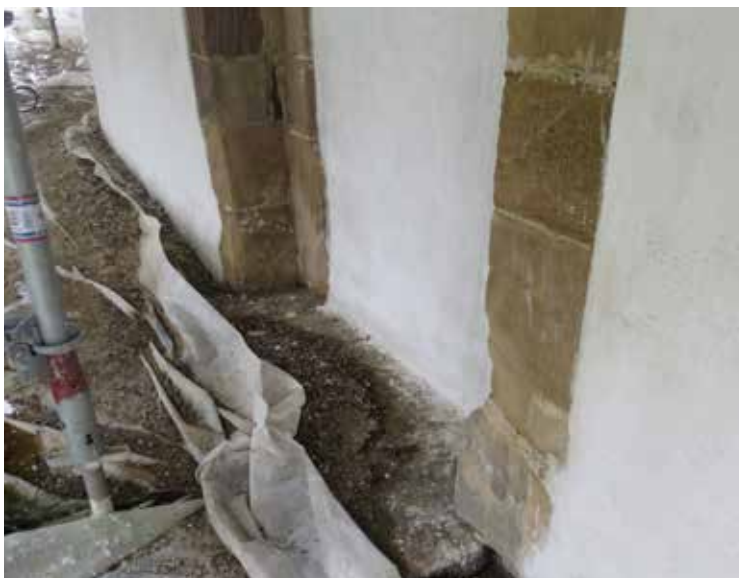
Färgstänk som uppstått på stenportalen vid avfärgningen.

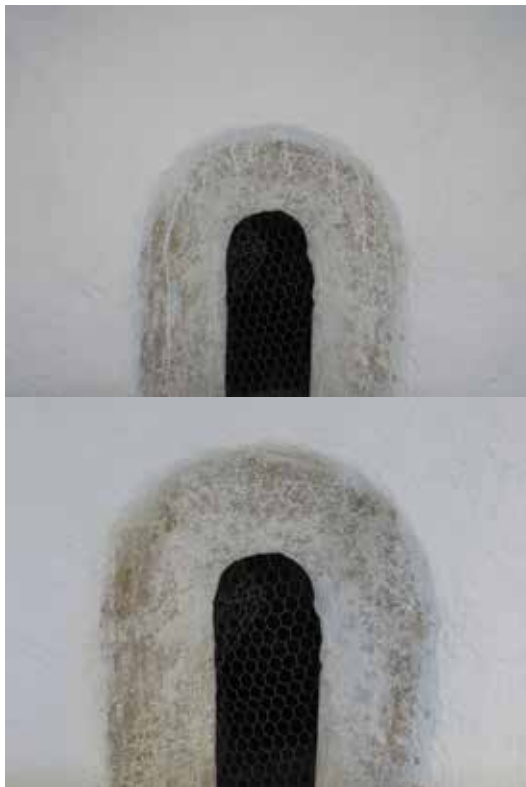
Tornets västra ljusglugg, före och efter det att rinningar av kalkfärg tagits bort av konservator.

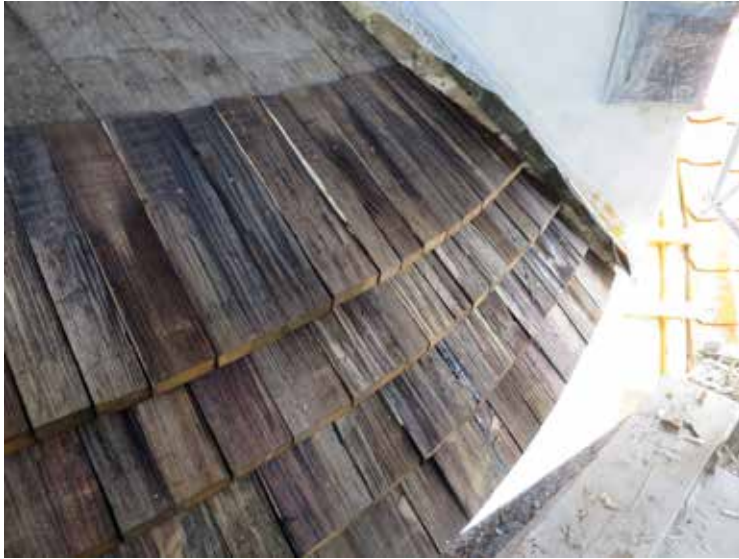
Spåntaket på korabsiden är kraftigt rötskadat. Tegeltaken har påväxt av grönalger, framför allt på de norra takfallen.

Spåntäckningen på korabsidens tak under omläggning.

Den nya spåntäckningen på korabsiden utfördes med ett standardspån, vilket avvek ifrån det förutvarande såtillvida att framkanten var avfasad istället för rak. Något beslut om att frånga tidigare utförande togs aldrig utan avvikelserna uppdagades först efter att delar av spåntäckningen redan var lagd.

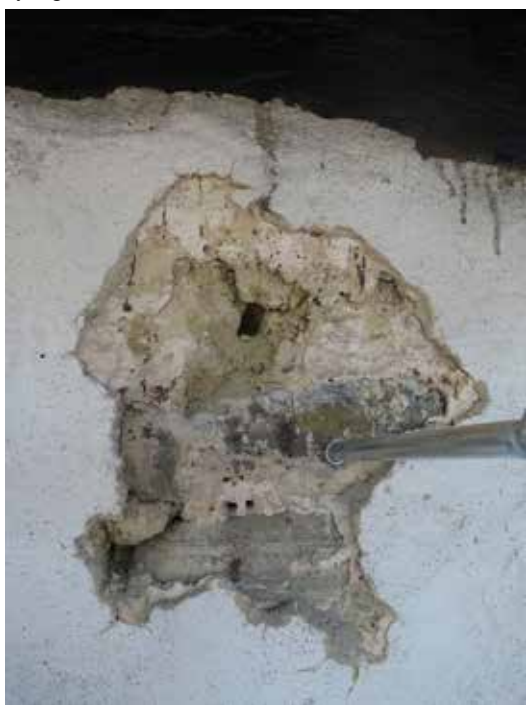
Oförsiktighet vid infästningen av ställningen ledde till skador i putsen.

Ställningsbygget medförde onödiga skador i puts och murverk både vad gäller uppkomsten av sprickbildningar och ett överdrivet antal förankringspunkter. Ingen särskild hänsyn till objektets höga värden verkar ha tagits, något som inte heller angivits i bygghandlingen.

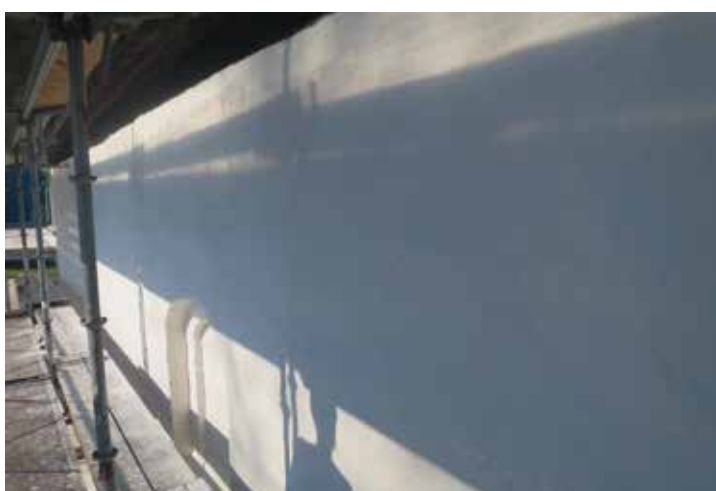
Fasadfärgen borde fått en mer bruten vit nyans.
