## Kråkshults kyrka

Antikvarisk medverkan i samband med omtäckning av plåttak,  
Kråkshults socken i Eksjö kommun, Jönköpings län, Linköpings  
stift

Jönköpings läns museums dnr: 80/2016  
Länsstyrelsens dnr: 433-1395-2015

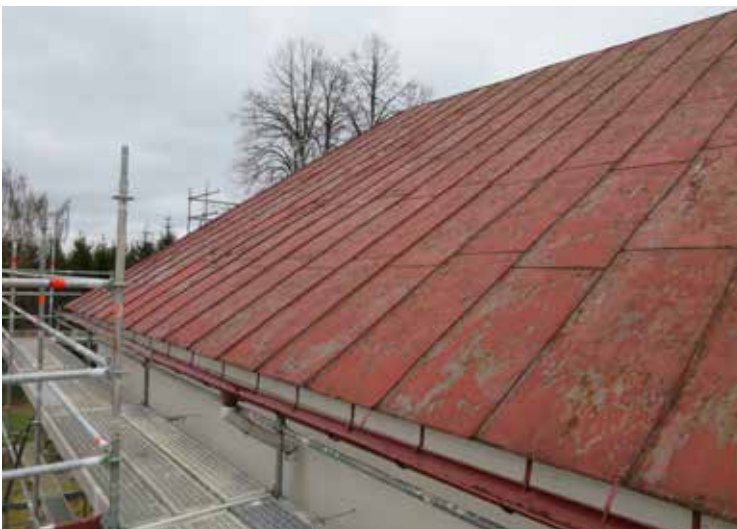
Taktäckningen från 1954 består av en enkelfalsad varmförzinkad plåt. Färgen på det norra takfallet flagnar kraftigt. Rostangrepp förekommer sporadiskt.

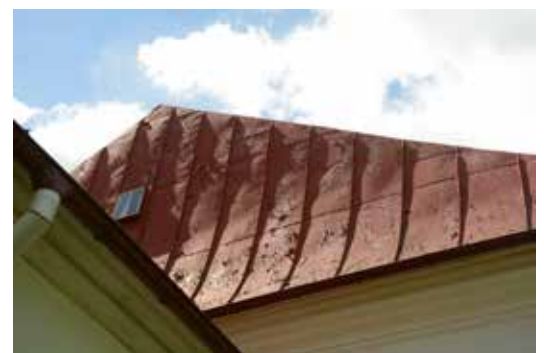
Plåttaket är behandlat med en grå rostskyddsprimer och därefter två till tre järnoxidröda färglager. Det senaste härrör från 1992–93. Här norra takfallet.

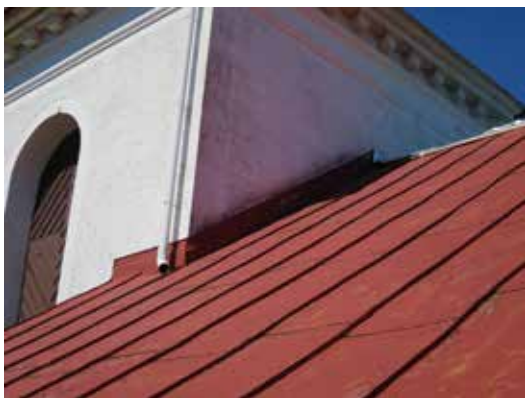
Anslutningsplåten mot tornfasaden är sekundärt förhöjd.

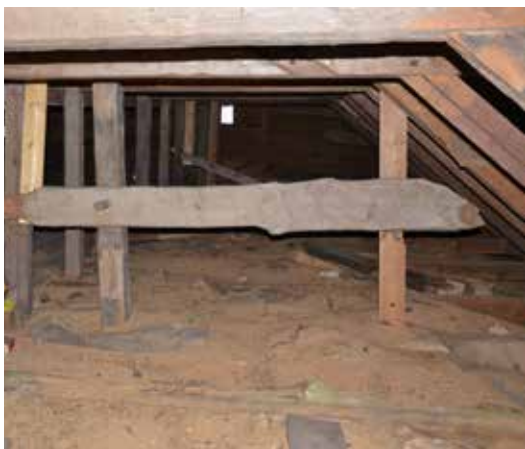
Kyrkvinden är isolerad med sågspån.

Vindsbjälklaget över kyrkorummet är isolerat med sågspån. I några fack längst åt väster samt över sakristan finns istället mineralullsskivor med ångspärr av plastfilm under.

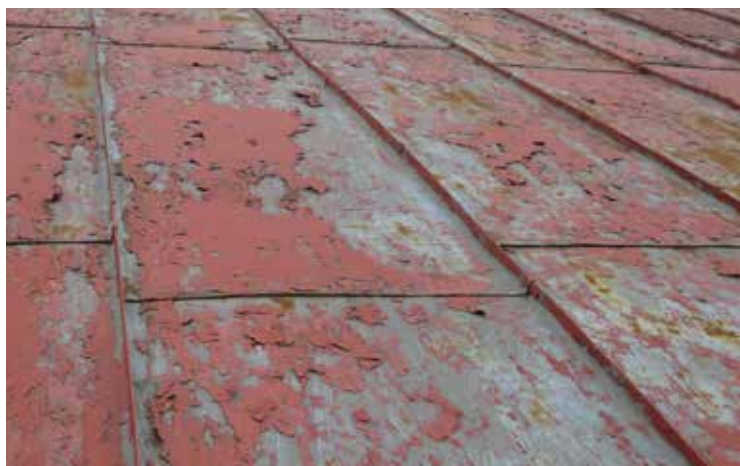
Under plåten finns ett taksvall som är samtida med kyrkan. Detta består av ramsågade liggande brädor vars kanter snedfasats så att brädorna bildar ett slätt underlagstak. Taksvallet bildade ursprungligen underlag för kyrkans spåntak. I takstolarna av bilat virke ingår äldre återanvända sparrar, enligt uppgift hämtade både från Kråkshults gamla kyrka och ett bränneri i Mariannelund.

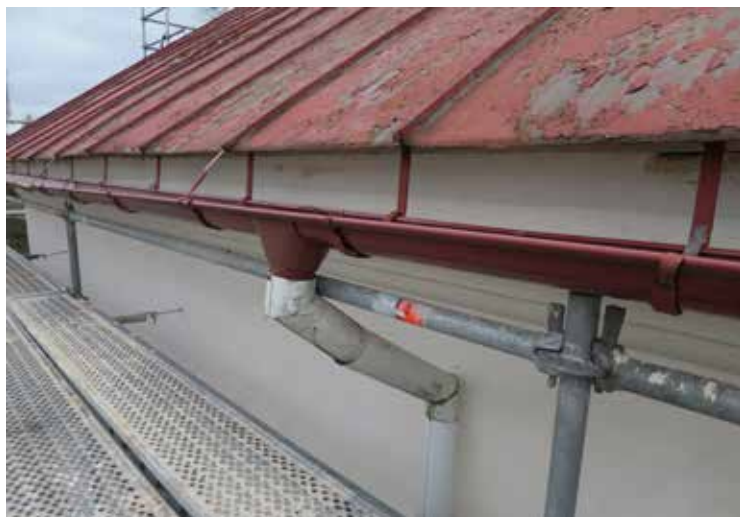
Stuprör och hängrännor är av sentida fabrikslackerad plåt medan den vinkade delen är handfalsad och äldre. Rännorna är lågt hängda för att undvika att de skadas vid snöoras. Därmed har de kommit att dölja delar av takgesimsen.

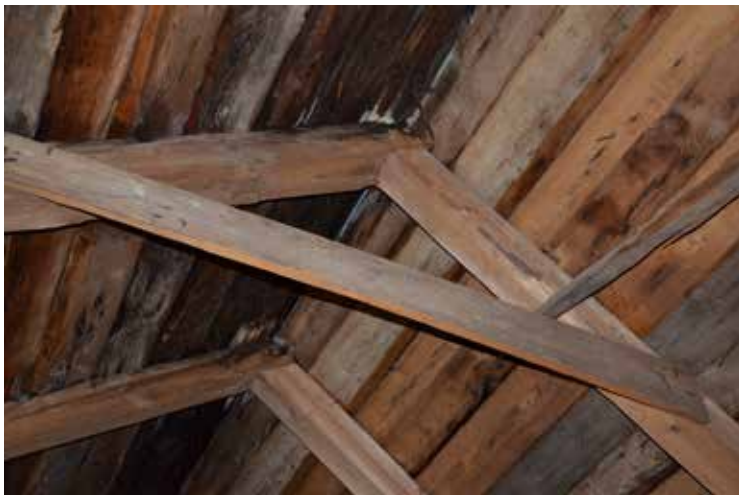
Plåttaket har skador som medfört omfattande läckage. Vid besiktning av kyrkovinden påträffades på flertalet ställen av taksvallens insida både fuktfläckar och vitmögel. Fuktfläckarna var på flera ställen samstämmiga med plåttäckningens tvärfalsar, varför ska-

dorna bedömdes bero på fukt som kondenserats på plåtens insida och sedan orsakat korrosionsskador i tvärfalsarna.

Eftersom läckage pågått under ett flertal år hade detta även påverkat luftfuktigheten i vindsutrymmet, vilken upplevdes som hög. Några ventilöppningar förekom inte på vinden utöver mindre glipor i anslutning takfoten. Mätningar av den relativa luftfuktigheten i kyrkorummet under 2016 visade på värden över den rekommenderade nivån, detta under större delen av sensommaren och hösten. Även stora variationer i relativ luftfuktighet under året konstaterades. Efter en installation av styrsystem för inneklimatet i kyrkorummet noterades att det nuvarande värmesystemet inte klarade av att värma bort fukten. Med en ny och förbättrad vindsisolering avsåg man nu både att erhålla en förbättrad värmeekonomi för kyrkan och att korta ned uppvärmningstiderna inför förrättningar vintertid i syfte att kunna undvika torkskador till följd av långvariga värden på rH framöver.

Takläckaget med röt- och mögelskador i taksvallens insida. Här i anslutning tillnocken.

Eftersom taksvallen bestod av ramsågade brädor som antingen var samtida med kyrkan eller hade hämtats från den gamla kyrkan i Kråkshult, var målsättning att spara så stora delar av denna som möjligt orörd. Endast delar som på grund av rötskador helt förlorat i bärighet ersattes och skarvades då över närmaste högben. Skadorna var som störst i anslutning till den sekundära skorstenen åt norr samt strax under taknocken. Intill skorstenen hade ett större läckage skett vilket orsakat omfattande rötskador, varför en större sektion av taksvallen fick ersättas här. En sektion av taksvallen några decimeter under taknocken togs konsekvent bort. Detta för

att skapa en förbättrad luftning av vinden. Brädorna som togs bort återanvändes i andra lägen. Till lagningarna användes därutöver med nya ramsågade brädor av tätvuxen kärnfuru från sågen i Södra Vi. Brädornas kanter snedkapades med yxa på samma sätt som befintliga brädor. Dessa spikades med galvad trådspik. Brädor med förekomst av mögelpåväxt invändigt behandlades med bekämpningsmedel.

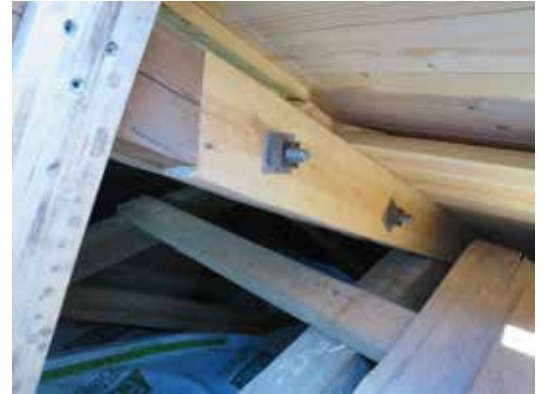
Intill skorstenen hade rötskadan dessutom gått in i takstolen, belägen direkt väster om skorstenen. Högbenet fick därmed ersättas i 2/3-delar av dess hela längd, utom den översta biten. Även den yttersta änden av bindbjälken och en del av stötten under högbenet fick skarvas i med nytt virke. Lagningen utfördes med blockat furutimmer vars yta bilades ned till rätt dimension. Den utbytta delen av högbenet togs tillvara och lades in för förvaring på kyrkvinden.

Samtliga skarvar utfördes med raka bladskarvar som bultades med gängbult och fyrkantsmutter.

Takstolslagningen direkt väster om skorstenen i norra takfallet.
