# Kumlaby kyrka

Dendrokronologisk provtagning och analys av virke,  
Visingsö socken i Jönköpings kommun, Jönköpings län, Växjö  
stift

## Dendrokronologisk provtagning och analys av virken i Kumlaby kyrka

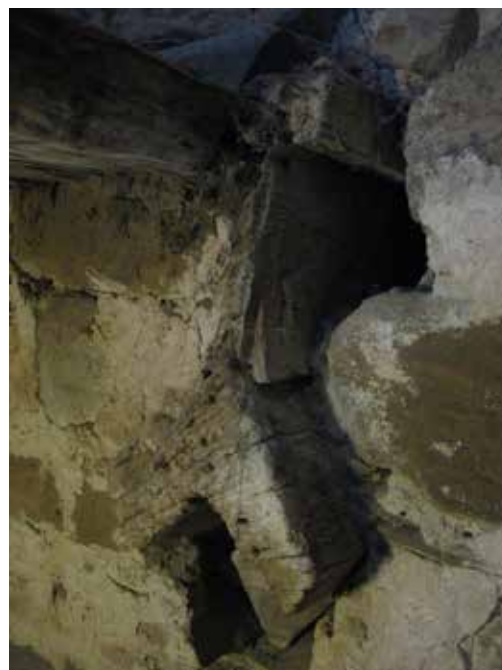
Änden på långhusets romanska noekkam i ek från 1100-talets mitt är bevarad, inmurad i tornets östmur när denna restes ovanpå långhusgaveln. Foto: Robin Gullbrandsson.

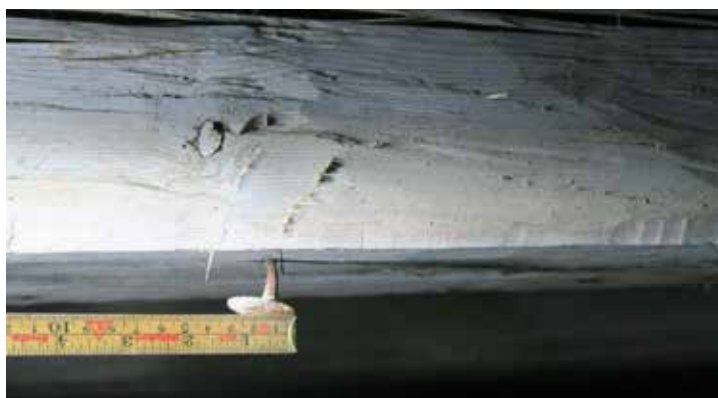
Kvarsittande medeltida spik på undersidan av en bindbjälke i långhuset minner om ett försvunnet innertak av brädor som föregick den senmedeltida valvslagningen, en vanlig utvecklingsgång i Götalands medeltidskyrkor. Foto: Robin Gullbrandsson.

Spikhål och enstaka kvarsittande spikar på undersidan av bindbjälkarna i kor och långhus vittnar om att plana innertak av brädor insatts någon gång under medeltiden. I och med detta kom de ursprungligen synliga takstolarna att döljas från kyrkorummet.

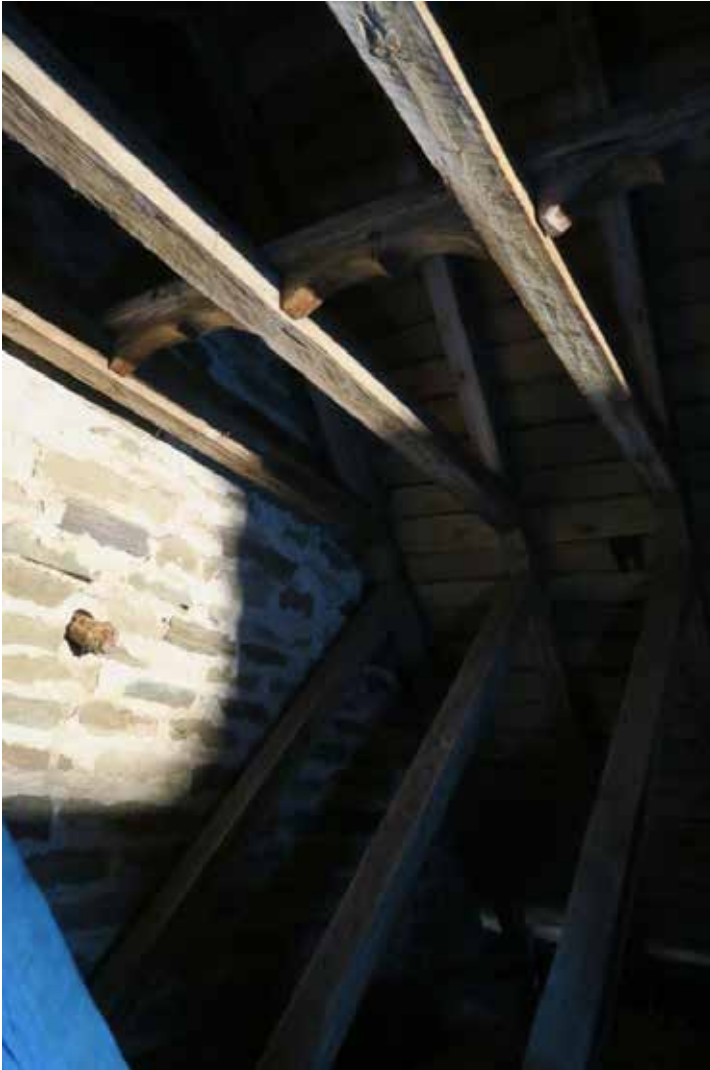
Korets taklag och östra korgaveln med rest av inmurat ställningsvirke. Notera den dekorativa styrplankan. Foto: Robin Gullbrandsson.

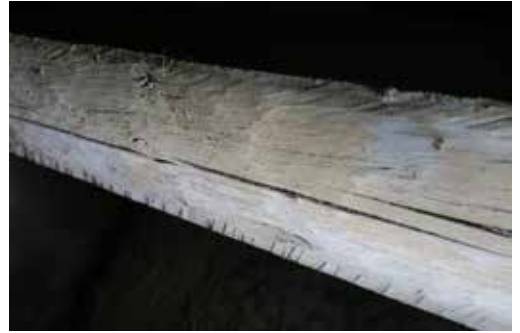
Bindbjälke med bortbilad sprätthuggning. Foto: Robin Gullbrandsson.

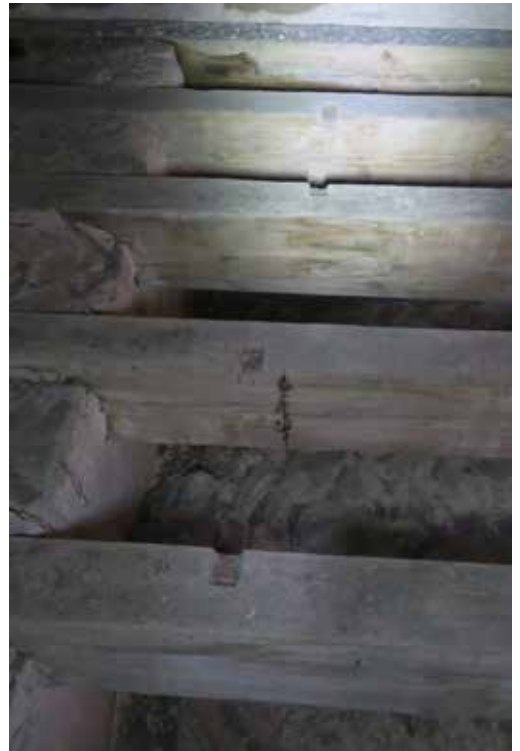
Bindbjälkar i koret med urtag för upphängning av två liturgiska klockor. Foto: Robin Gullbrandsson.

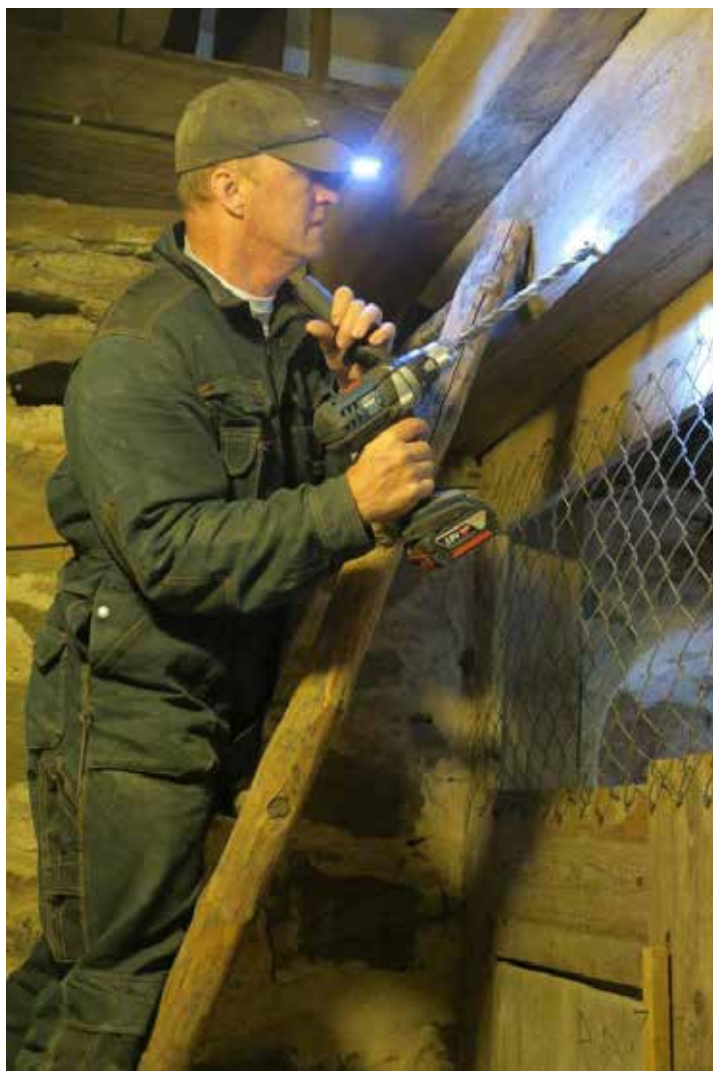
Dendrokronolog Hans Linderson, Lund, tar prov (nr 3) i klockbjälke i tornet, vilket kunde dateras till vinterhalvåret 1274/75. Foto: Robin Gullbrandsson.

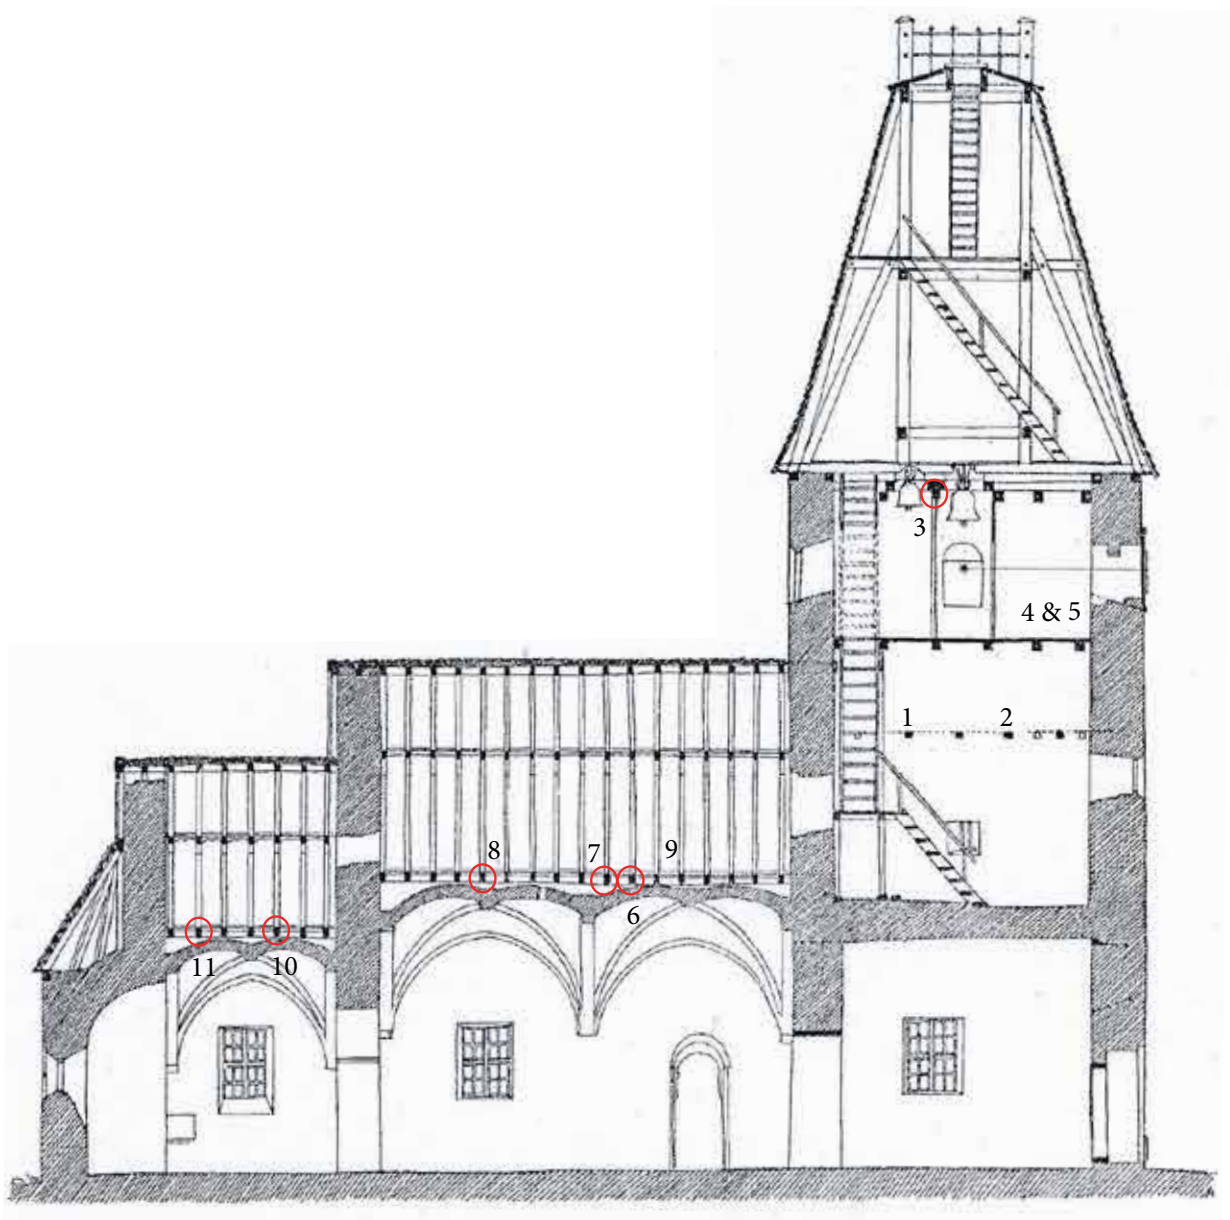
Längdsektion av Kumlabý kyrka från norr med de olika proverna utmärkta. Baserad på uppmätning av Anders Roland i Svensk arkitektur 1908.

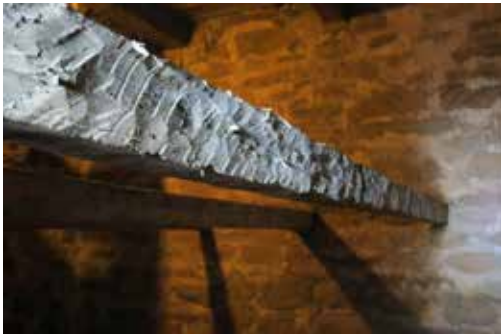
Golvbjälke i tornet, prov nr. 2. 1247-1277 (1260 +/-10). Foto: Robin Gullbrandsson.

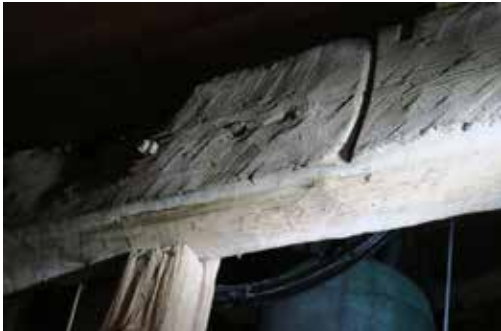
Klockbjälke med urtag för klockaxel och märken efter klocka. Prov nr. 3. Vinterhalvåret 1274/75. Foto: Robin Gullbrandsson.

Prov 3 dateras till **vinterhalvåret 1274/75**. De övriga provens dateringsresultat täcker denna tid. De kan därför vara avverkade samtidigt. Möjligen är det mer troligt att virket till golvbjälkarna avverkade uppemot tio år tidigare. Proveniensen är **Östergötland**.

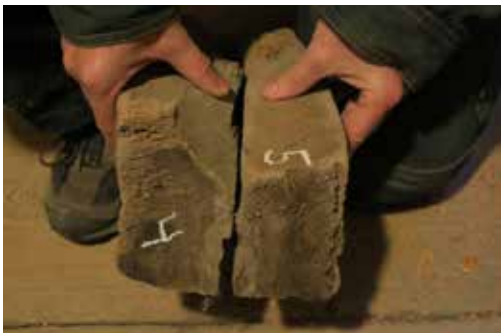
Prov nr. 4 och 5, lösa bitar från klockstol, daterade till 1575-1585 (vinterhalvåret 1575/76). Foto: Robin Gullbrandsson.

- Prov 4 (64284) och 5 (64285). Lösfynd från klockvåning. Kapade bitar från stolpar i klockstol, troligen f.d. högben i torrtak. Skarpkantad furu. Splint. 1575-1585 (vinterhalvåret 1575/76).

Prov 4 och 5 är lösfynd med ålderdomlig karaktär dessa daterades till år 1575-1585 och är tagna ur ett gemensamt träd från centrala- östra Götaland eller centrala- östra Svealand.

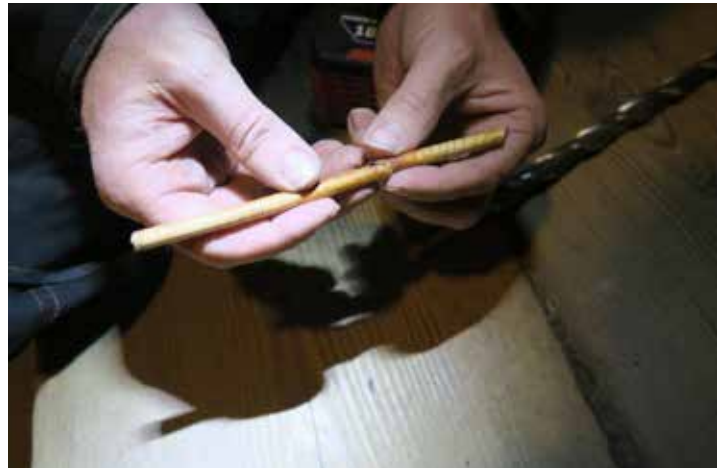
Prov nr. 3 från klockbjälken. Foto: Robin Gullbrandsson.

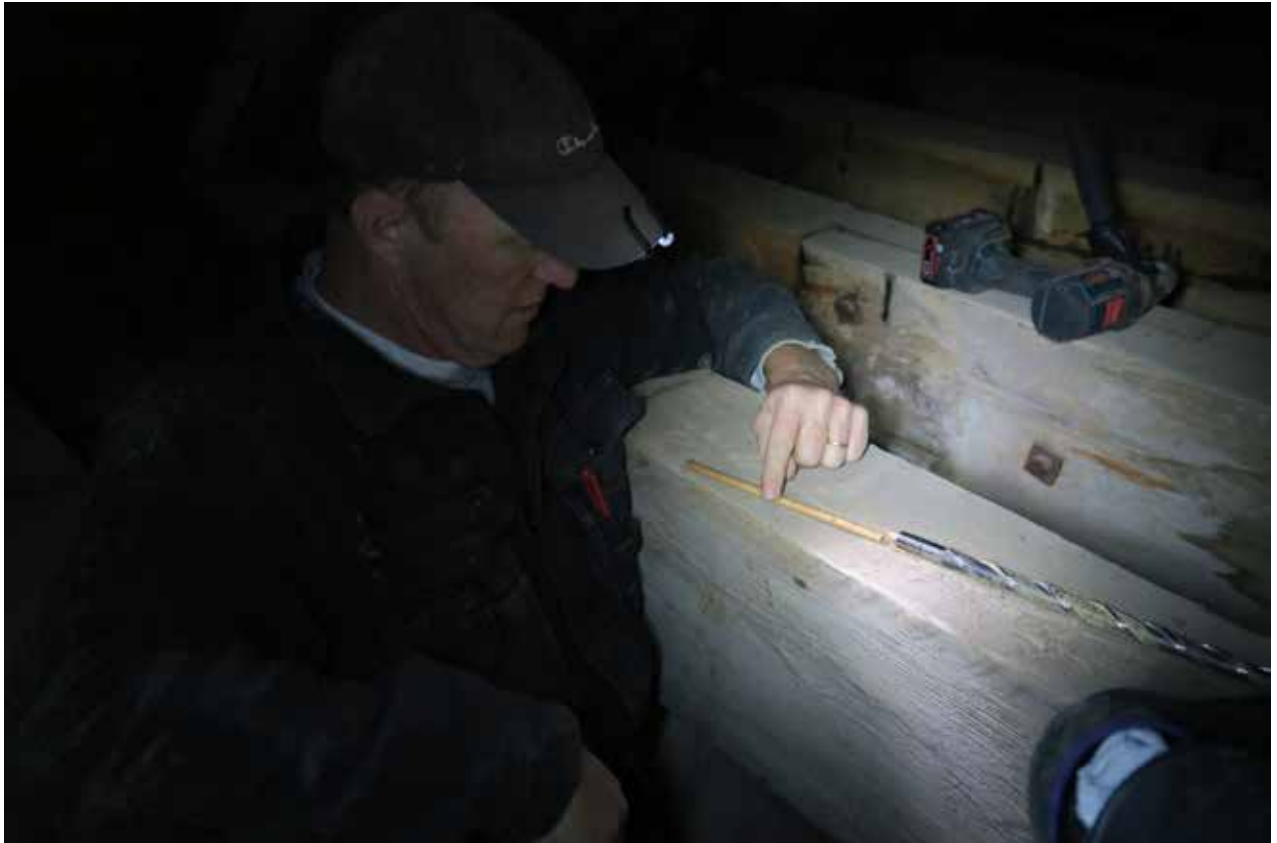
Prov nr. 6 från en av bindbjälkarna i långhuset. Proverna från bindbjälkarna i kor och långhuset visar på ett fällningsår mellan 1145 och 1172, sannolikt 1150 +/- 5 år. Foto: Robin Gullbrandsson.

Av detta kan man utläsa, om virket är avverkat relativt samtidigt, så har detta skett någon gång under åren **1145-1171**. Med en mer vågad tillämpning av splintstatistiken är virket avverkat år **1145-1155**. Proveniensen är **Västergötland**, bäst korrelerar dendromaterialet från Marka och Gökhem kyrkor. Prov 7, 8, 10 och 11 är hämtade från ett gemensamt område. Prov 6 har en oklar källort, möjligen samma men med udda ståndortsförhållande.
