# Nydala herrgård

Antikvarisk dokumentation och analys inför restaurering,  
Nydala socken i Värnamo kommun, Jönköpings län

Jönköpings läns museums dnr: 2020-079  
Länsstyrelsens dnr: 436-4152-2020

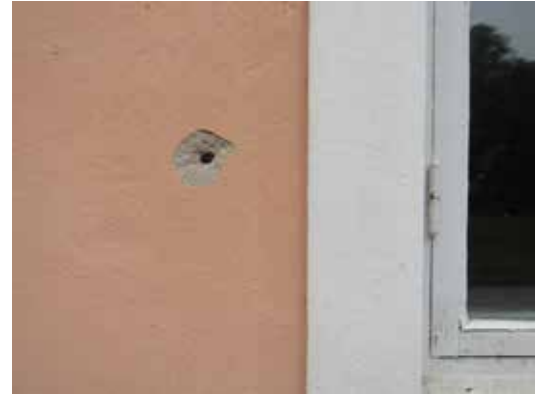
Fasaden är putsad och mot timret finns så kallat spikteglet. På enstaka ställen har spikteglet spikar rostat och sprängs loss bitar av av putsen.

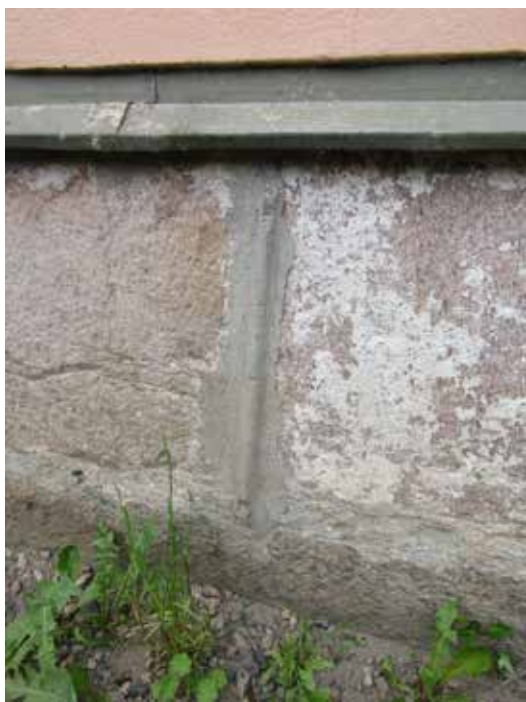
Sockeln av huggen natursten och med åsfogar.

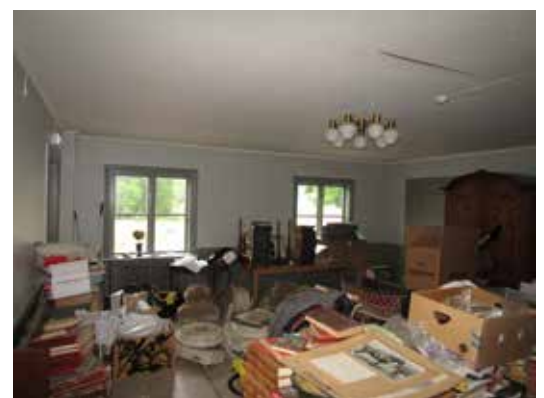
Till vänster: Det som är lite olyckligt i dagsläget är att rummets golv och stora öppningar mot söder är iögonfallande.

Taket är pappspänt, men möjligen går det att göra detta mer ålderdomligt genom att frilägga ett eventuellt bräddtak bakom pappskiktet. Vad gäller golvet, som tydligt framträder som sentida, kan detta möjligen ersättas med breda, massiva brädor. Utmaningen är att golvnivån i så fall höjs, vilket samtidigt påverkar de fasta snickerierna.

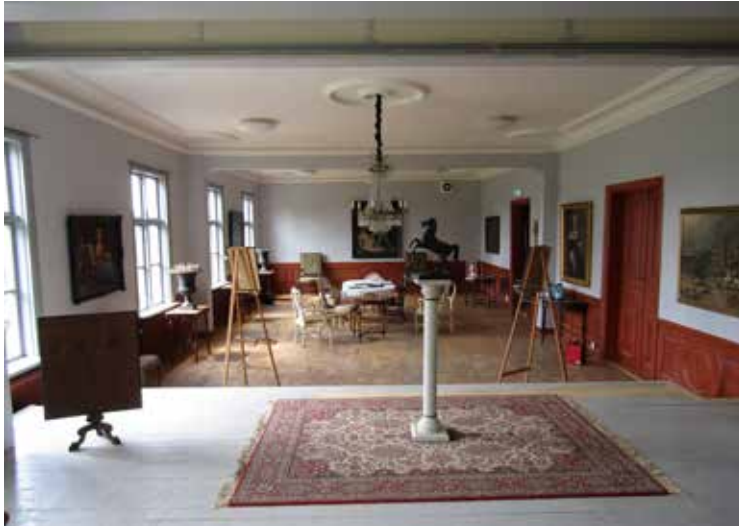
Ett parti av rum 213 b. Här har både dörrar och paneler flyttats om och om man betraktar detta parti av väggen anar man att något förändrats eftersom den eftersträvar symmetrin inom den nyklassicistiska stilen oftast inte övergavs.

tion blir särskilt motiverad. En sådan bör föregås av vidare undersökningar av väggpanelernas färgskikt, väggarnas skikt bakom de nu synliga samt en undersökning av takputsens färgskikt. I dag är väggpanelerna ådringsmålade på ett tillfredsställande sätt, men kanske skulle man kunna finna de ursprungliga kulörerna vid en färgarkeologisk undersökning. Väggarna kan för övrigt ha haft puts och möjligen kan spår av de ursprungliga putsskikten påträffas bakom befintliga treetexskivor. Alternativt finns äldre tapetlager som man kan låta sig inspireras av. Vad gäller taket kan möjligen äldre färgskikt påträffas. Man kan möjligen också bedöma det befintliga putsskiktets ålder vid en närmare undersökning.
